**KAMIENICA MIESZCZAŃSKA, OB. BUD. MUZEUM**

3 ćw. XIX w.;

**RACIBÓRZ**

ul. Chopina 12;

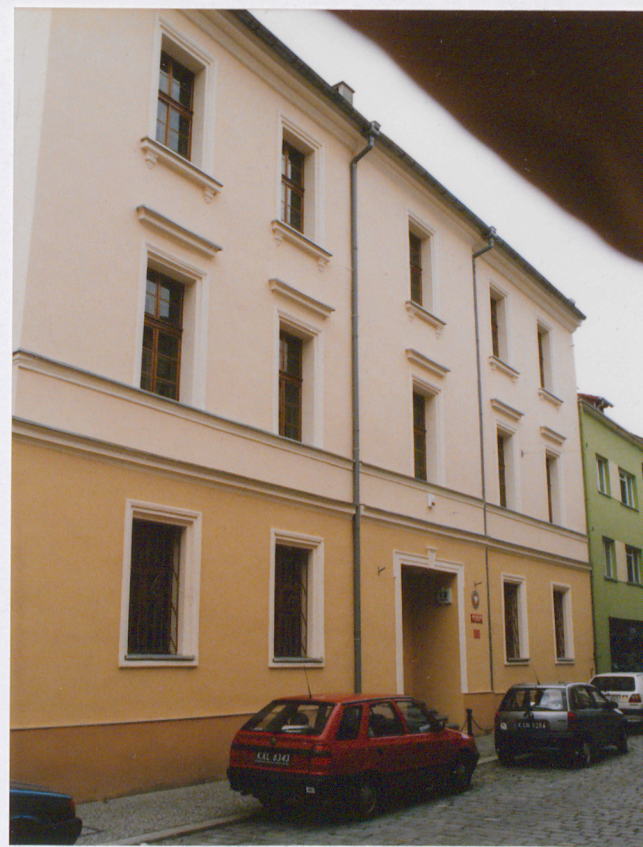
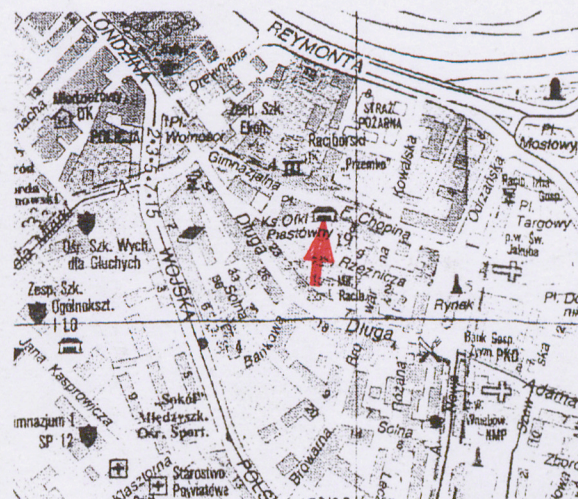
*Elewacja pn. – fasada* – 3-kond., na występującym cokole; 5-osiowa; kompozycja symetryczna, dośrodkowa, z jednoosiowym, nieznacznym pseudoryzalitem środkowym; oś środkowa akcentowana wejściem głównym, umieszczonym w głębokiej wnęce, ujętej w profilowane uszate obramienie ze zwornikiem w kluczu; otwór drzwiowy poprzedzony szerokimi schodami; regularny układ identycznych otworów okiennych różniących się w kondygnacjach tylko rodzajem profilowanych obramień – otwory przyziemia z prostymi obramieniami, 2-giej kond. – zwieńczone prostymi odcinkami gzymsów nadokiennych, 3-ciej kond. – z prostymi odcinkami gzymsów podokiennych, wspartymi na konsolowych wspornikach; fasada artykułowana wertykalnie systemem gzymsów (kordonowy, podokienny 2-giej kond., wyładowany, profilowany wieńczący) i odsadzką cokołu.

2. Fasada – widok od wsch.

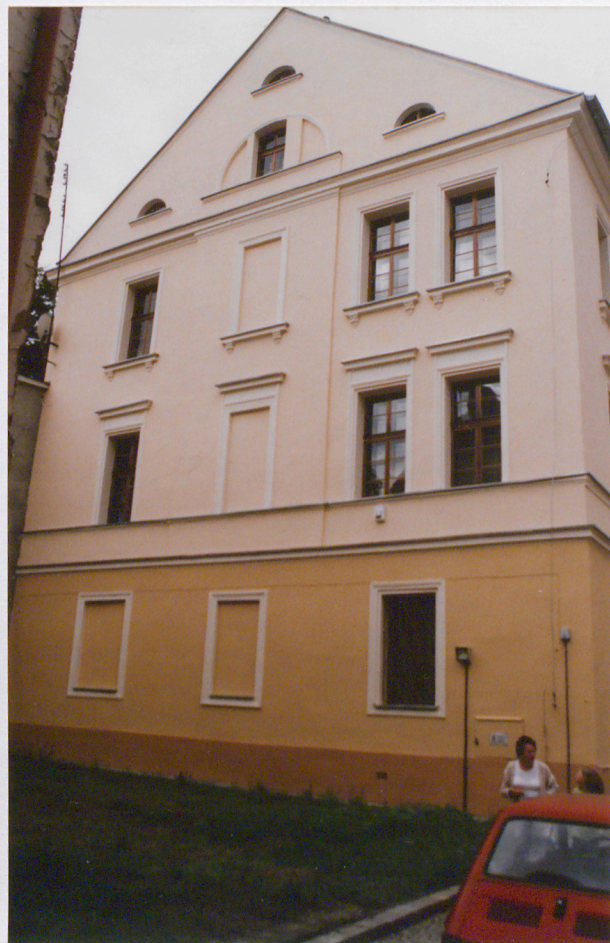
**Elewacja wsch.** – 3-kond., 3-osiowa w przyziemiu, 4-osiowa w górnych kondygnacjach, na występującym cokole; artykułowana systemem gzymsów, odsadzką cokołu, w górnych kondygnacjach także pseudoryzalitem akcentującym oś środkową elewacji oraz otworami okiennymi; układ otworów w górnych kondygnacjach nieregularny (w trakcie frontowym dodatkowa oś okienna); typy obramień okiennych i ich rodzaj identyczne jak w fasadzie; część otworów wtórnie zblendowana; elewacja zwieńczona trójkątnym szczytem, ze środkowym prostokątnym otworem okiennym, ujętym w pełnołukową wnękę, otoczonym przez trzy półkoliste okienka strychowe; otwory okienne szczytu z profilowanymi odcinkami gzymsów podokiennych.

- 3. Elewacja wsch.
- 4. Elewacja pd.
- 5. Wejście główne.

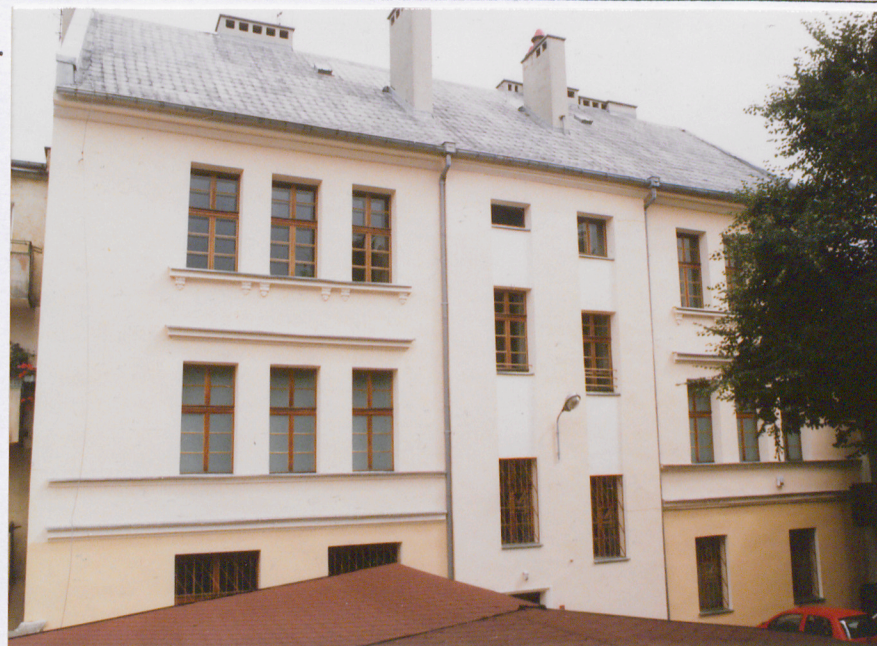
4.

*Elewacja pd.* – 3-częściowa, 3-kond., 8-osiowa w górnych kondygnacjach, 5-osiowa w przyziemiu; część środkowa, mieszcząca klatkę schodową zaznaczona formą, nieznacznie wyładowanego pseudoryzalitu, doświetlona charakterystycznym, „wstępującym” układem otworów okiennych, ujętych we wspólne płytkie pionowe wnęki; w przyziemiu części środkowej, w osi zach. otwór wejścia tylnego; części boczne symetryczne, w przyziemiu 2-, wyżej 3-osiowe; otwory okienne ujednolicone, w regularnym układzie, pozbawione obramień; okna górnych kondygnacji ujęte wspólnymi

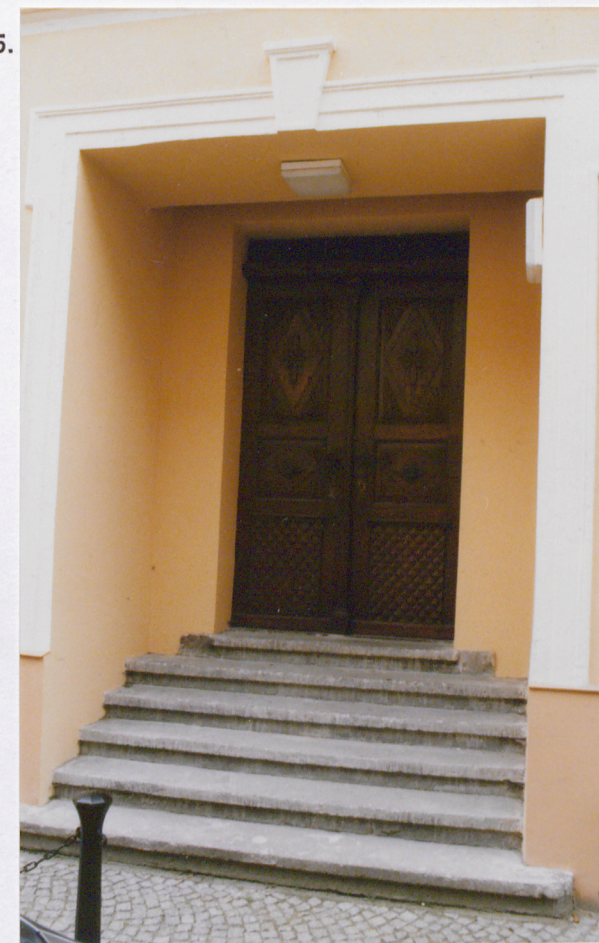
5.

*Otwory drzwiowe zewnętrzne.* Główne wejście do budynku zlokalizowane na osi środkowej fasady, umieszczone w głębokiej prostokątnej wnęce, ujętej w profilowane uszate obramienie ze zwornikiem i poprzedzone szerokimi schodami; otwór prostokątny, drzwi oryginalne, drewniane, 2-skrzydłowe, ramowo-płycinowe z wąskim nadświetlem nad profilowanym ślemieniem, skrzydła drzwiowe dekoracyjnie opierzone snycerską dekoracją ornamentalną (motywy geometryczne i stylizowane roślinne), słupek w formie pilastra na wysokim cokole. Drzwi wejścia tylnego, nieco przesunięte od osi środkowej ku zach.; przysadzisty prostokątny otwór w profilowanym obramieniu wypełniają jednoskrzydłowe oryginalne drzwi ramowo-płycinowe, opierane w płycinach prostą dekoracją w formie rombów płycin.

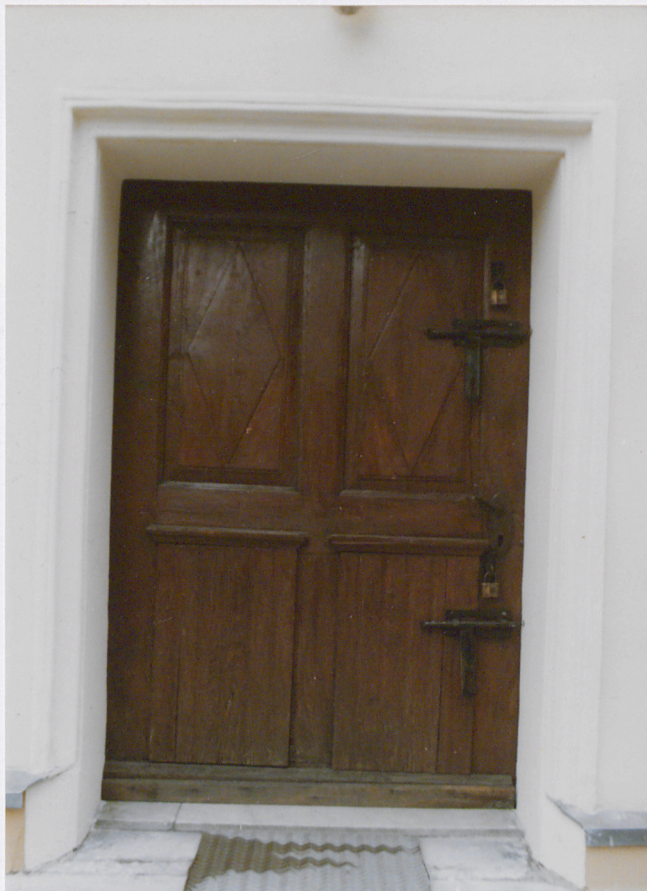
- 6. Drzwi wejścia tylnego, pd.
- 7. Klatka schodowa.
- 8. Konsolowe wsporniki podgzymsowe.
- 9. Sklepienie sieni.

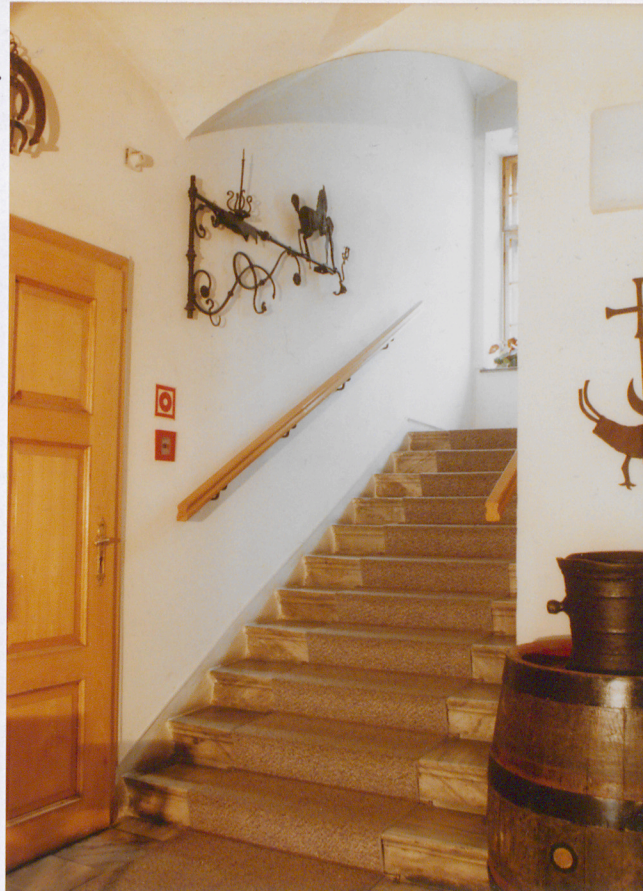
7.

*Schody wewnętrzne.* Przestronna, tunelowa klatka schodowa zlokalizowana w trakcie tylnym sieni; schody 3-biegowe ze spocznikami, stopnie do wysokości 1-go pietra wyłożone oryginalnymi marmurowymi szarymi płytami, wyżej – drewniane; po obu stronach biegów drewniane poręcze przy ścianach. Schody piwniczne umieszczone pod schodami na wyższe kondygnacje, dostępne przez drzwi w pobliżu wejścia tylnego do budynku; schody betonowe zabiegowe.

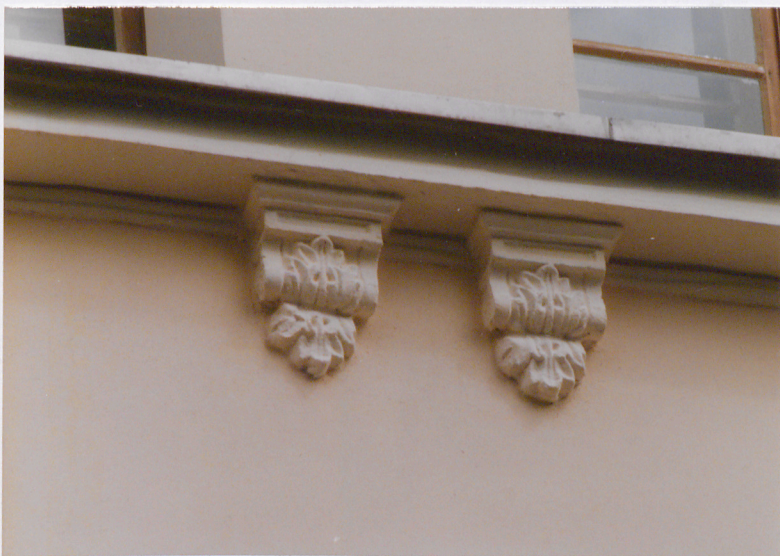
8.

gzymsami: 2-giej – pod- i nadokiennym, 3-ciej – podokiennym na konsolowych wspornikach.

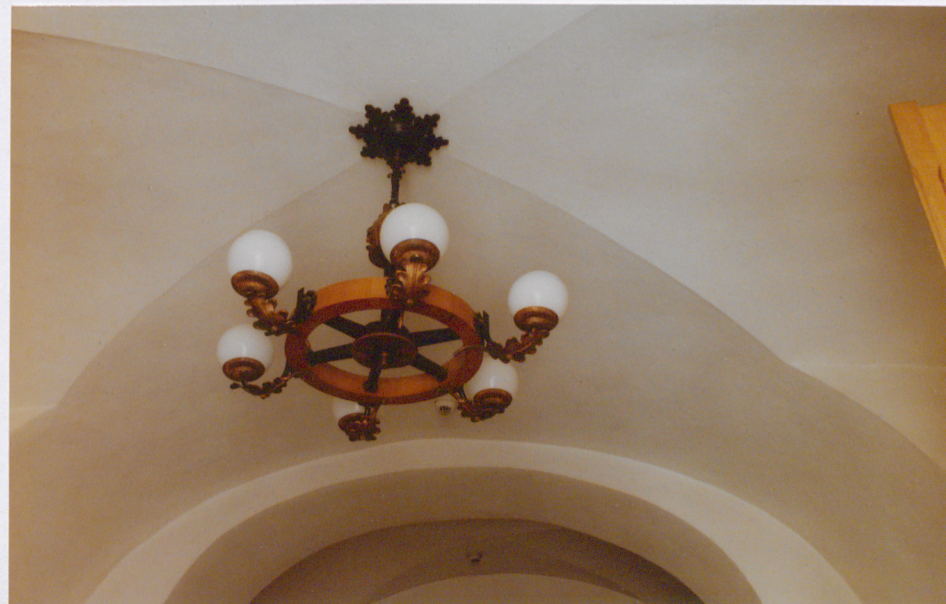
9.

**Sklepienia i stropy.** Pomieszczenie piwniczne nakryte ceramicznymi sklepieniami kolebkowymi o łuku odcinkowym, wspartymi na potężnych łękach, dzielących pomieszczenia na przeszła lub na ścianach (korytarz). W przyziemiu sklepienia ceramicznie sięć – 2-przesłowe sklepienie kolebkowe o przekroju koszowym, ze stykającymi się lunetami. W pozostałych pomieszczeniach kondygnacji naziemnych stropy płaskie, w części drewniane belkowe z podsufitkami, w części wymienione współcześnie na prefabrykowane stropy z płyt WPS na belkach stalowych.
