1. Obiekt

502/4 Zakład Produkcji Wody Staszic - BUDYNEK ELEKTROWNI

13. Opis (sytuacja, materiał i konstrukcja, rzut, bryła, elewacje, wnętrze, wyposażenie, instalacje)

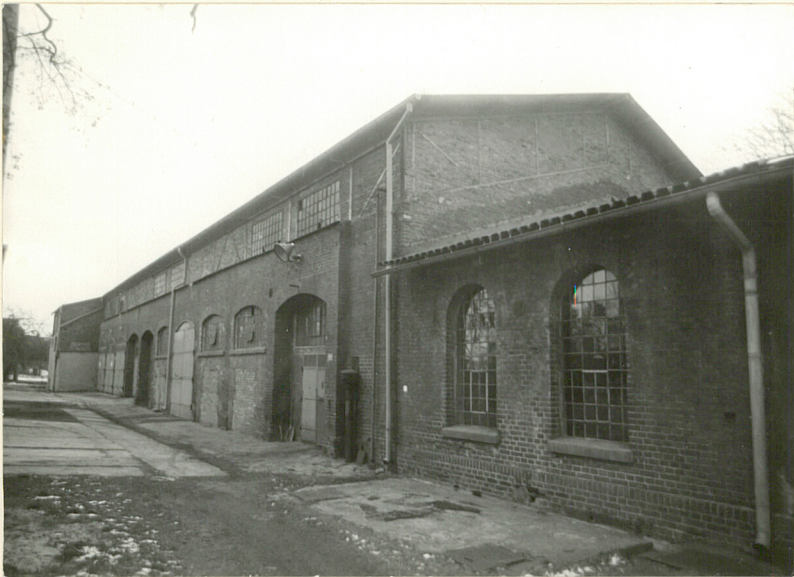
14. Kubatura 616 m ³	15. Powierzchnia użytkowa 110 m ²	16. Przeznaczenie pierwotne warsztat później siłownia	17. Użytkowanie obecne maszynownia
18. Prace budowlane i konserwatorskie, ich przebieg i dokumentacja 1. 60-te XX w - drobne zmiany w elewacji 1994 r - wymiana pokrycia dachowego		19. Stan zachowania (fundamenty, ściany zewnętrzne, ściany wewnętrzne, sklepienia, stropy, konstrukcje dachowe, pokrycie dachu, wyposażenie i instalacje) Stan techniczny - Średni - zawilgocenie fundamentów - zmurzone cegły ścian / fragm/ - ubytki glazury we wnętrzu	
<p>Widok od pn-wsch.</p>

20. Najpilniejsze postulaty konserwatorskie Obiekt ciekawy, winien zostać zachowany wraz z zespołem kotłowni w obrębie chronionego założenia.
