KAMIENICA

RACIBÓRZ
ulica Londzina 10

Opis – wkładka nr 1

Biuro projektowe „ARKONA”, ul. Wierzbowa 3, 41-908 Bytom, wrzesień 2004

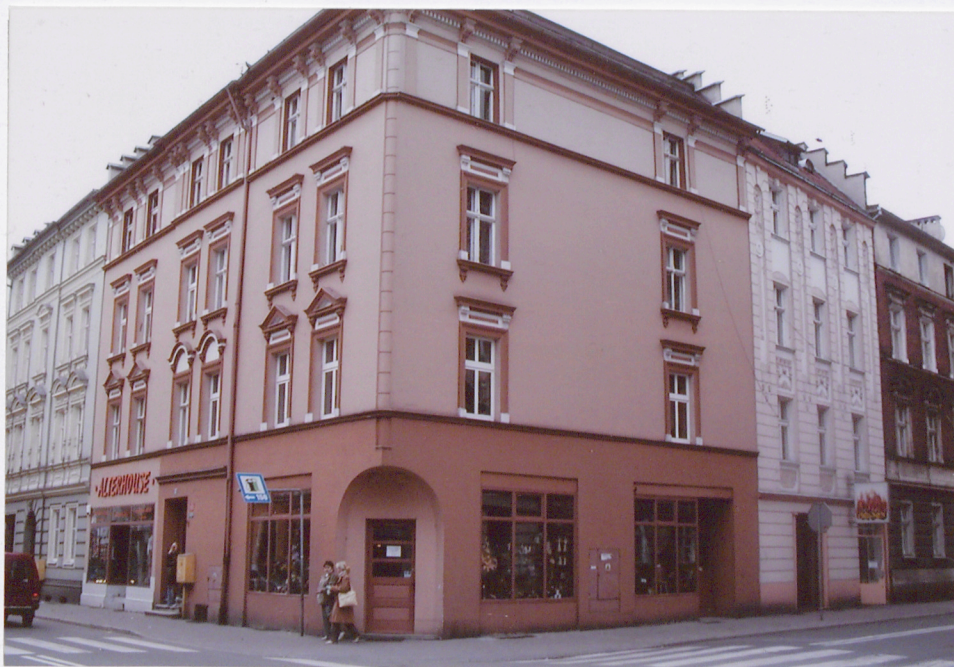
Fot. 1. Widok ogólny budynku.

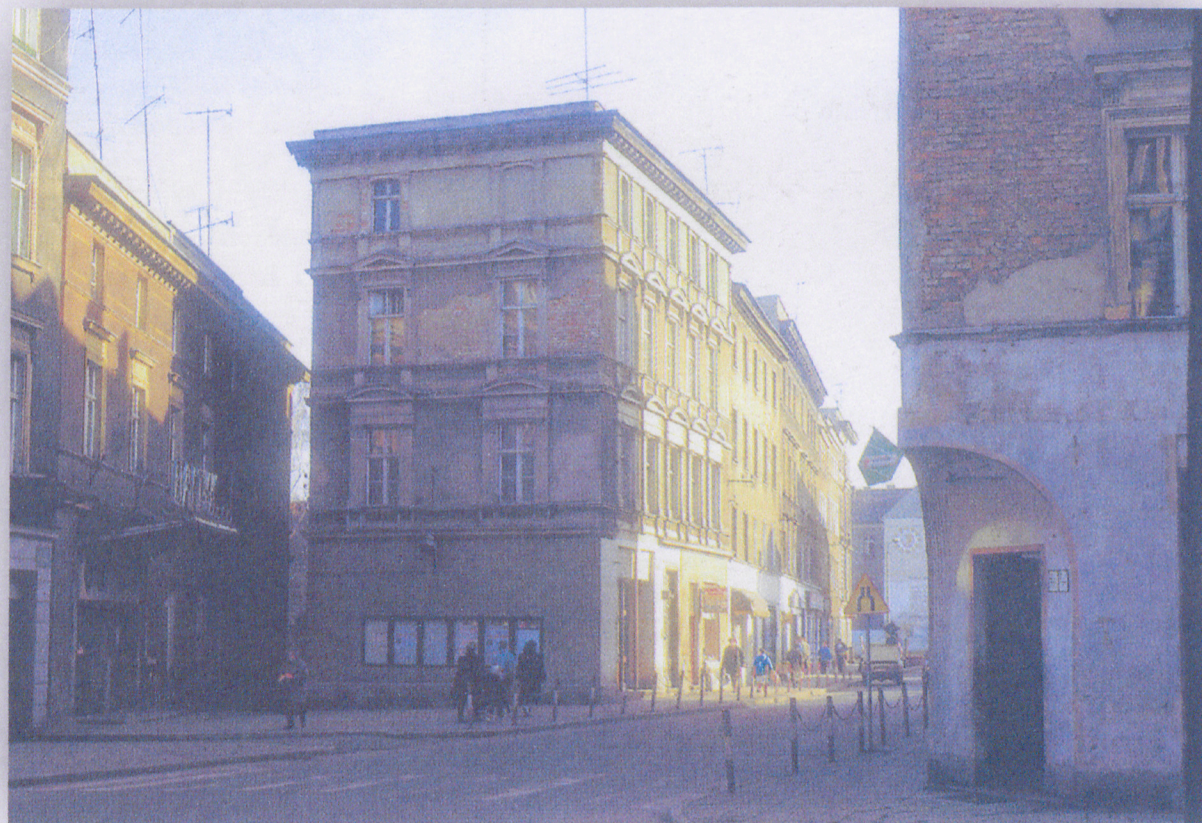
FOTOGRAFIA ARCHIWALNA

FRAGMENT BUDYNKU NA FOTOGRAFII WYKONANEJ PRZED 1998 R. – ZAWARTEJ W: „RACIBÓRZ W CZERASZ I DZIS”, WYD. RAF SCRIBA, RACIBÓRZ 1998, s. 49

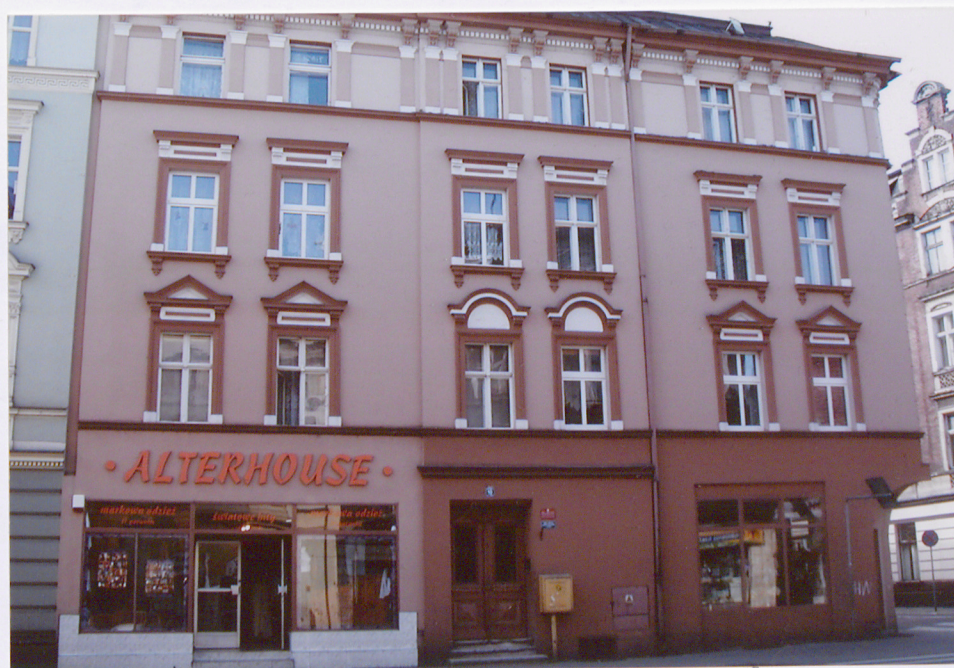
Elewacja frontowa (północno-wschodnia) – sześciosiowa, o nieznacznie zryzaliowanych dwu osiach środkowych. Ściana gładko wyprawiona. Wejście w ryzalicie, umieszczone niesymetrycznie, w głębokiej prostokątnej wnęcie o lekko rozglifionych ościeżach. Ponad ściętym narożem róg budynku zaokrąglony, pokryty pozornym boniowaniem. Ryzalit wieńczy pozorne belkowanie, utworzone z dwóch wąskich profilowanych gzymsów i otynkowanej płaszczyzny pomiędzy nimi. Ścianę parteru wieńczy gzyms kapnikowy. W drugiej kondygnacji okna prostokątne w obramieniach w kształcie *aediculi* zamkniętej u góry tympanonem, zaś w ryzalicie zamkniętej podwyższonym łukiem płasko wypukłym, półkolistym. W trzeciej kondygnacji prostokątne okna flankowane pilastrami. Wgłębione płyciny nadokienne, nad nimi wydane gzymsy profilowane. U dołu pilastrów płaskie zwisy. W najwyższej kondygnacji okna prostokątne dzielą pilastry o profilowanych głowicach, w partii ryzalitu pilastry flankują osobno każde okno. Ściany wieńczy bogaty gzyms profilowany podkreślony kimationem zbliżonym do doryckiego oraz rzędem kostek. Drzwi wejściowe dwuskrzydłowe, w górnej części przeszklone i okratowane. Dolną część drzwi wypełnia profilowana płycina z kwadratowym kaboszonem w środku. Okno drzwi otacza *aedicula* wypełniona kratą z elementów zwijanych, z wmontowanymi pośrodku literami F i N. W podniebiu narożnej wnęki dekoracja plastyczna: na dwu skierowanych ku sobie sękatych gałęziach - gołębie. Okna krzyżowe, dwuskrzydłowe, o profilowanych elementach; na słupku półplastyczny wisior.

Fot. 2. Widok elewacji frontowej od strony ulicy Londzina.

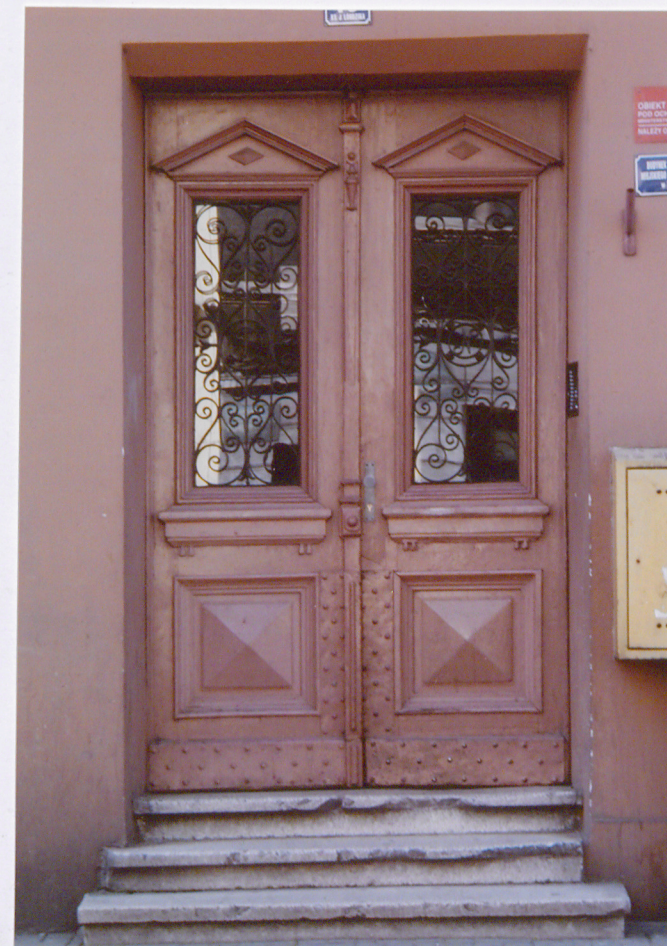
Fot. 3. Drzwi wejściowe na elewacji frontowej od strony ulicy Londzina.

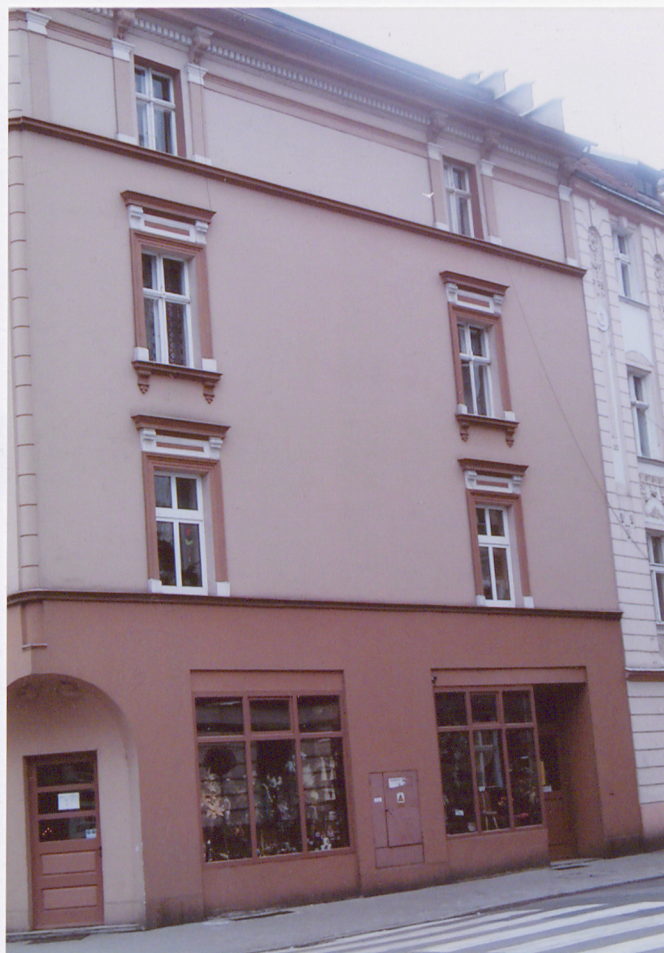
Elewacja boczna (od ul. Stalmacha) – dwuczęściowa: dwuosiowa część budynku głównego przylega do trójosiowej oficyny. W ścianie dwuosiowej okna w drugiej i trzeciej kondygnacji flankują pilastry, nad oknami wgłębione płyciny i wydatne gzymsy. W czwartej kondygnacji pilastry rozdzielają okna, podobnie jak w elewacji frontowej. Tzw. oficyna ma gładko wyprawioną ścianę parteru. Wejście do sklepu flankują dwie kolumny o gładkich trzonach i skromnie profilowanych głowicach. W wyższych kondygnacjach ścianę pokrywają długie pozorne bonie, przerwane przez otwory okien oraz dekoracyjne płyciny. Pod gzymsem, nad płycinami w boniowaniu zaznaczone pozorne zworniki. Spoiny między boniami - profilowane. Okna prostokątne, czterodzielne. Pod oknami pierwszego piętra wgłębione kwadratowe płyciny wypełnia prostokąt o zaokrąglonej ku górze krawędzi. Nad oknami kwadratowe płyciny z palmetą u dołu, wstęgami po bokach i rzędem ośmiopłatkowych kwiatów o zgeometryzowanym kształcie. Nad oknami drugiego piętra kwadratowe płyciny wypełnia prostokątna forma zamknięta u dołu półkoliście. W najwyższej kondygnacji okna sięgają gzymsu. Ścianę wieńczy uproszczony gzyms. Między oknami wydłużone płyciny zamknięte u dołu łukiem półkolistym, zwróconym ku górze, u góry zamknięte łukiem półkolistym. Wypełniają je potrojone listwy (środkowa dłuższa), z motywami podobnymi do okuć, zwisające z potrojonego kręgu; ponad nim stylizowane kwiaty. Poniżej płycin drobne motywy roślinne.

Fot. 7. Elewacja od strony ulicy Stalmacha.

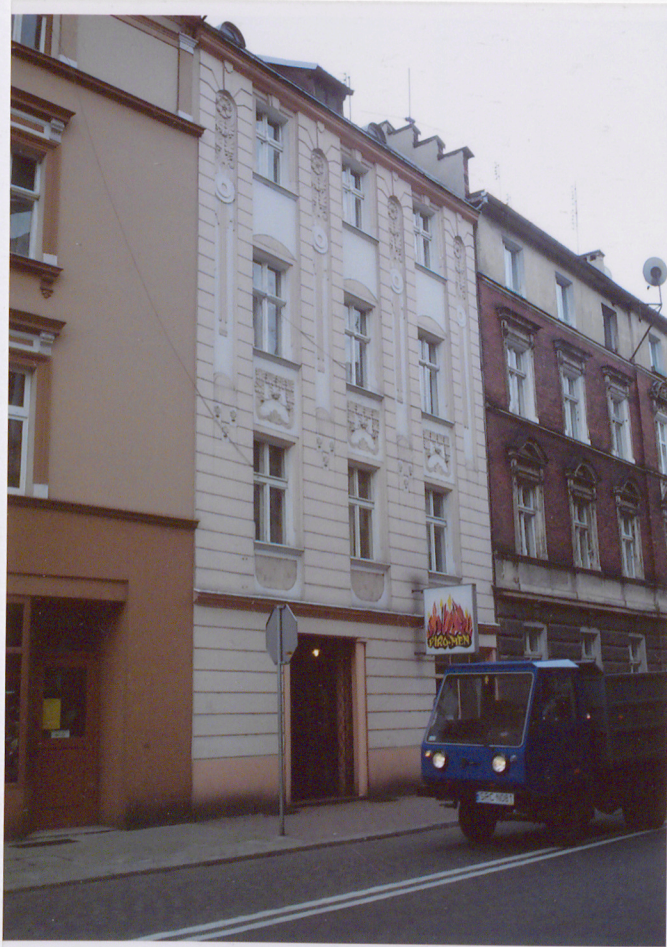
Fot. 12. Część budynku nazwana oficyną.

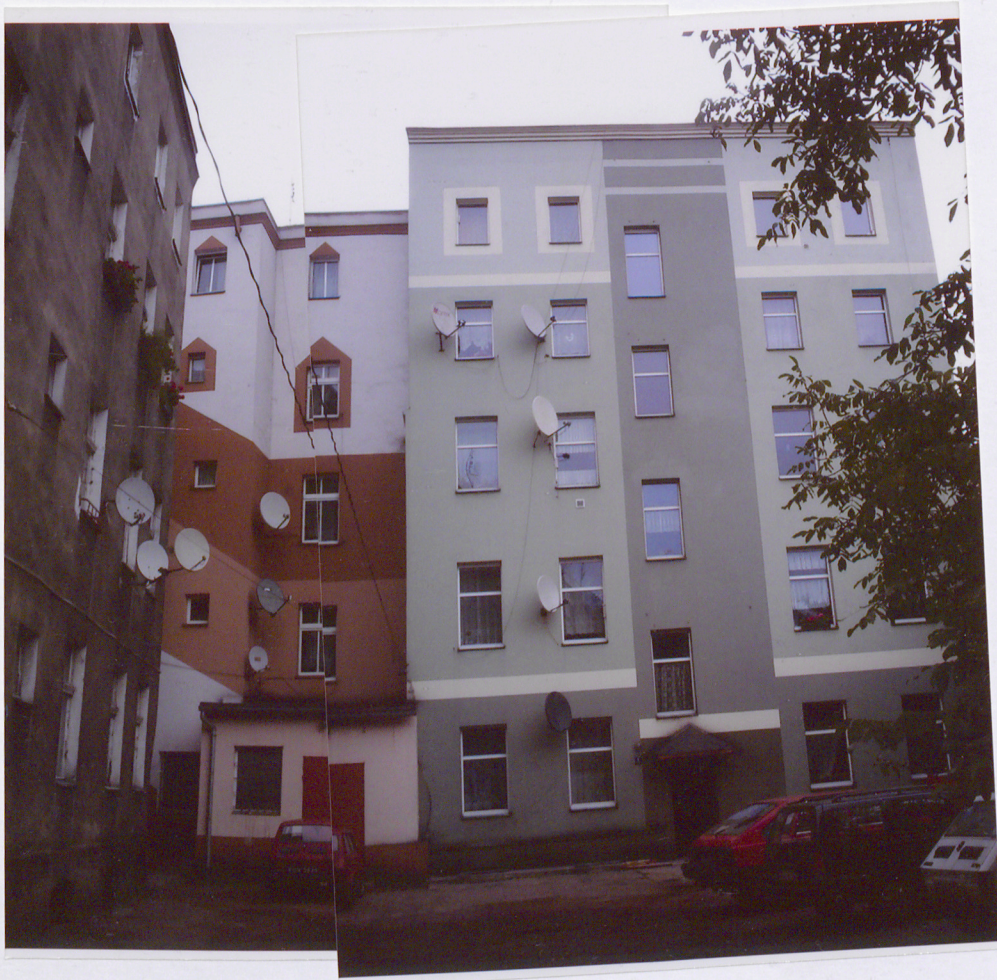
Elewacja tylna budynku głównego stanowi całość z elewacją sąsiedniej kamienicy (wspólna ściana, na cokole z odsadzką, zwieńczona wspólnym gzymsem, takie same otwory okienne). W części stanowiącej budynek przy ul. Londzina 10 widoczna górna partia piwnicznego okna. Okna prostokątne. W ścianie oficyny jedna oś okien oraz małe okienka pomieszczeń sanitarnych.

Fot. 19, 20. Widok ogólny elewacji tylnej budynku.

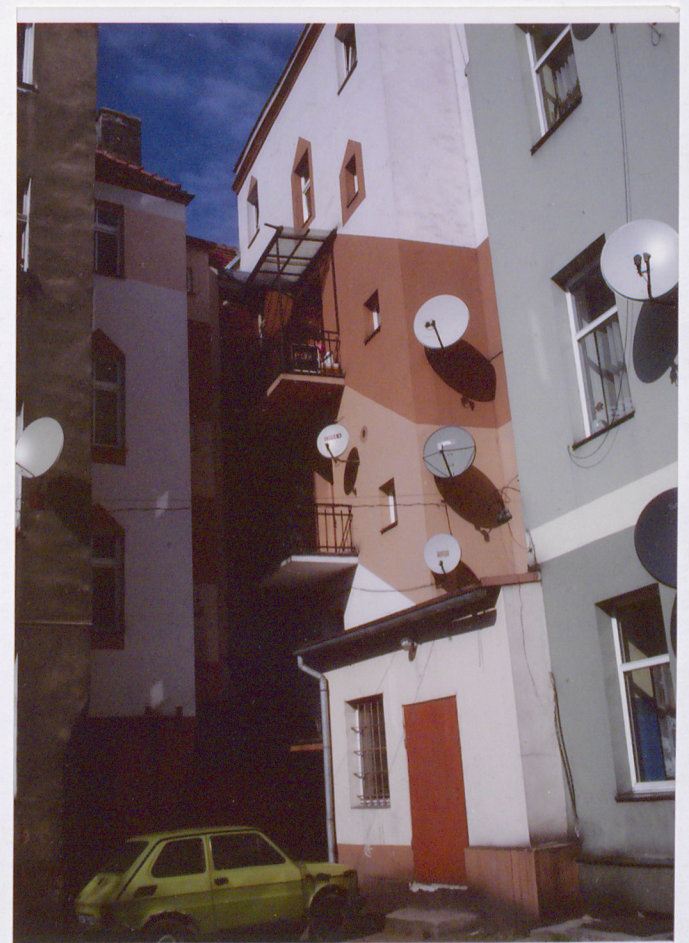
Fot. 21. Połączenie oficyny z budynkiem głównym.

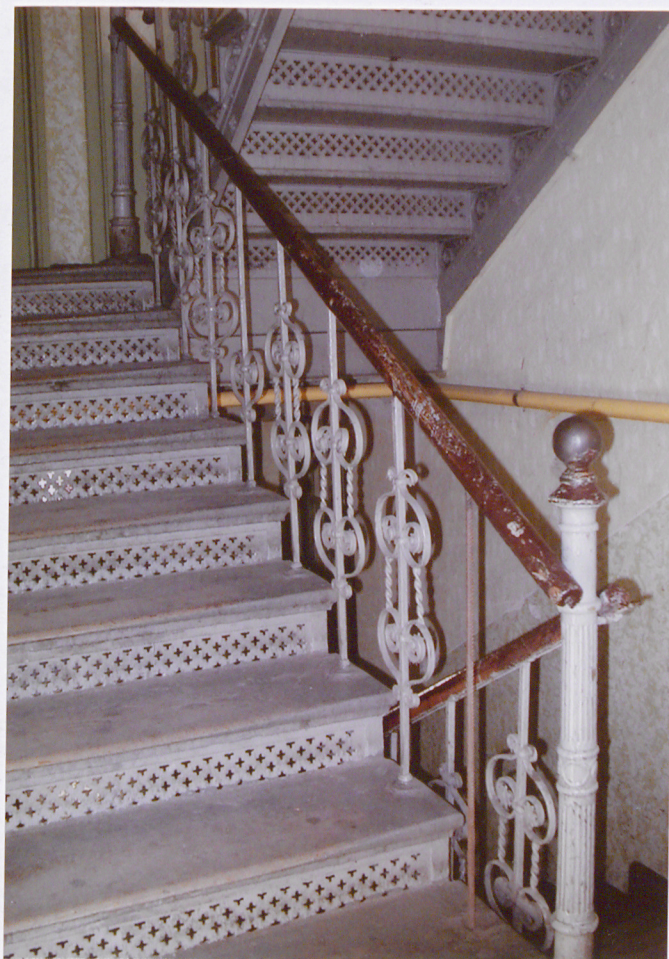
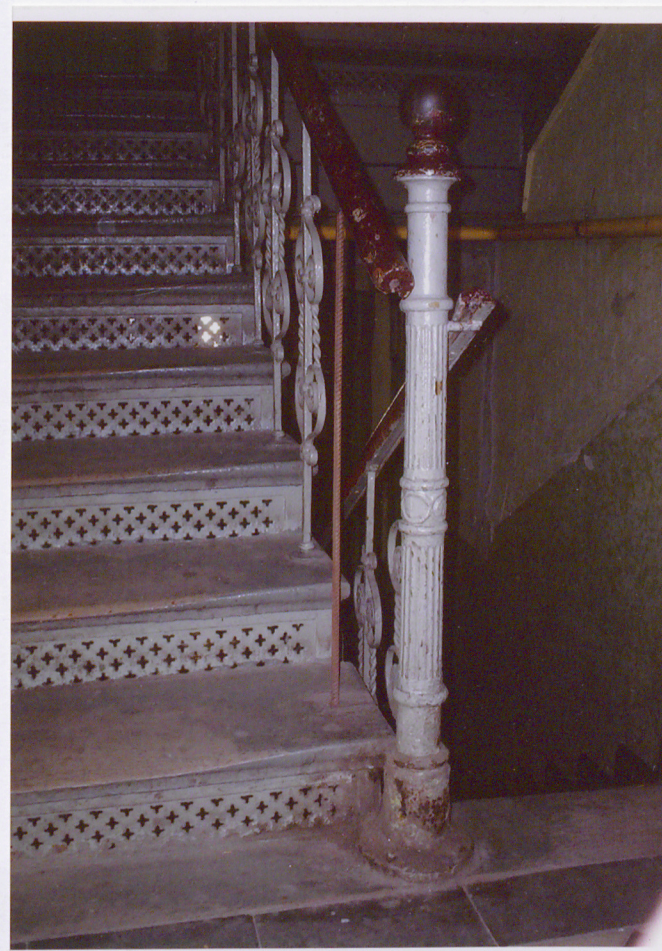
Schody – Schody dwubiegowe powrotne, osadzone na żelaznych belkach, podstawki stopni żelazne, stopnie drewniane. Balustrada ozdobna z elementów kowalskich, poręcz drewniana. W oficynie schody drewniane.

Wyposażenie – w klatce schodowej na podestach czarne i białe płytki ceramiczne. Schody dwubiegowe; z podestów schodów przejścia na jednobiegowe, krótkie schody, doprowadzające do poszczególnych mieszkań w oficynie. Policzki schodów ozdobione rzadko rozmieszczonymi rozetkami. Przestrzeń między stopniem a belką policzkową wypełniają ażurowe wsporniki w kształcie wici zwijanej zakończonej kwiatkiem. Podstawy schodów ażurowe, wycinane w rozetki. Balustrada składana z gotowych elementów kowalskich, poręcz drewniana profilowana

Fot. 22, 23. Schody i balustrada w klatce schodowej.

14. Kubatura	15. Powierzchnia użytkowa	16. Przeznaczenie pierwotne	17. Użytkowanie obecne
2600 m ³	785 m ²	mieszkalne	mieszkalne, handlowe
18. Prace budowlane i konserwatorskie, ich przebieg i dokumentacja		19. Stan zachowania (fundamenty, ściany zewnętrzne, ściany wewnętrzne, sklepienia, stropy, konstrukcje dachowe, pokrycie dachu, wyposażenie i instalacje)	
<ul style="list-style-type: none"> Przebudowanie tylnej elewacji głównego budynku z zatarciem podziału między kamienicami, zapewne w latach 60-tych. Pobieżnie i niesumiennie wykonany remont oficyny w latach 90-tych. W 1998 r. wykonano nową instalację gazową, zaś w latach 1999-2000 przeprowadzono remont elewacji. 		<p>Stan zachowania ogólnie dobry. Elewacje ze słabo wyczelowanym rysunkiem detalu architektonicznego oraz fatalnym rozwiązaniem cokołu lokalu handlowego obłożonego powyżej wysokości parapetów witryn sklepowych białymi płytkami ceramicznymi. Tylne elewacje budynku głównego przebudowane. Oryginalna stolarka okien zachowana w dwu górnych kondygnacjach w elewacjach od ulicy. Pozostałe okna wymienione z zachowaniem podziału, lecz ze zmienionymi profilami i konstrukcją stolarki. Pomieszczenia oficyny wykazują znaczne uszkodzenia wynikające z niewłaściwie przeprowadzonego remontu: nieszczelne drzwi i okna, zacieki. Wnętrze klatki schodowej wymaga remontu gruntownego z uzupełnieniem ubytków kowalskich elementów kraty balustrady schodów.</p>

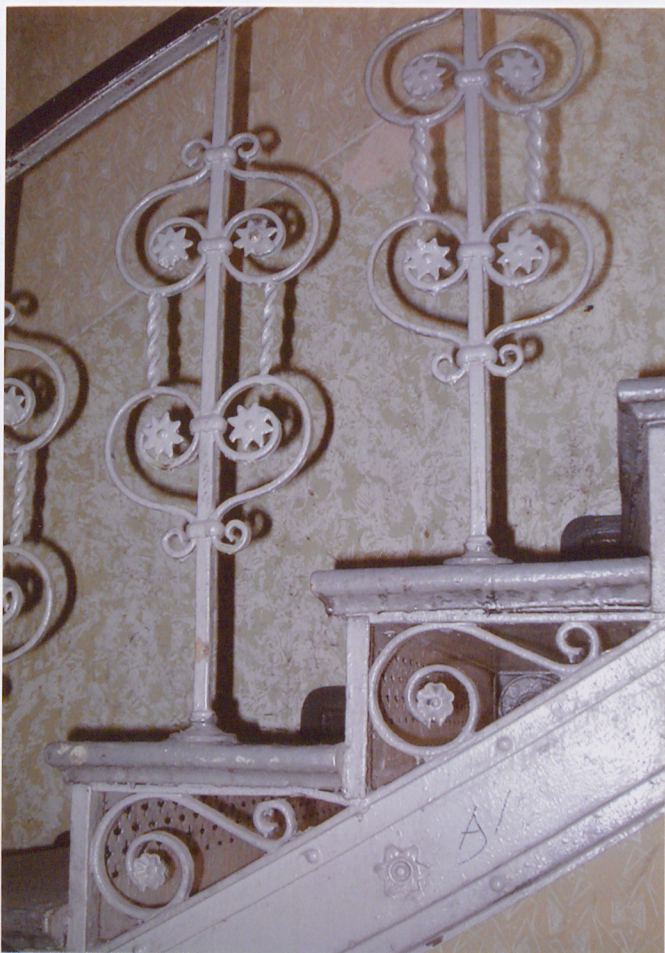
Fot. 25. Zbliżenie balustrady schodów w klatce schodowej.

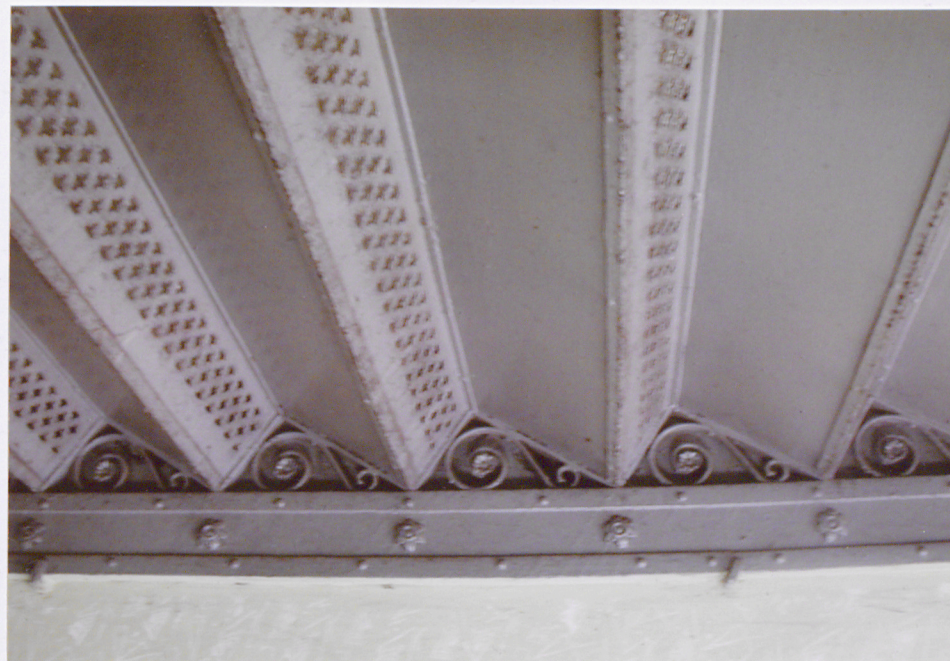
Fot. 26. Widok schodów z dołu.

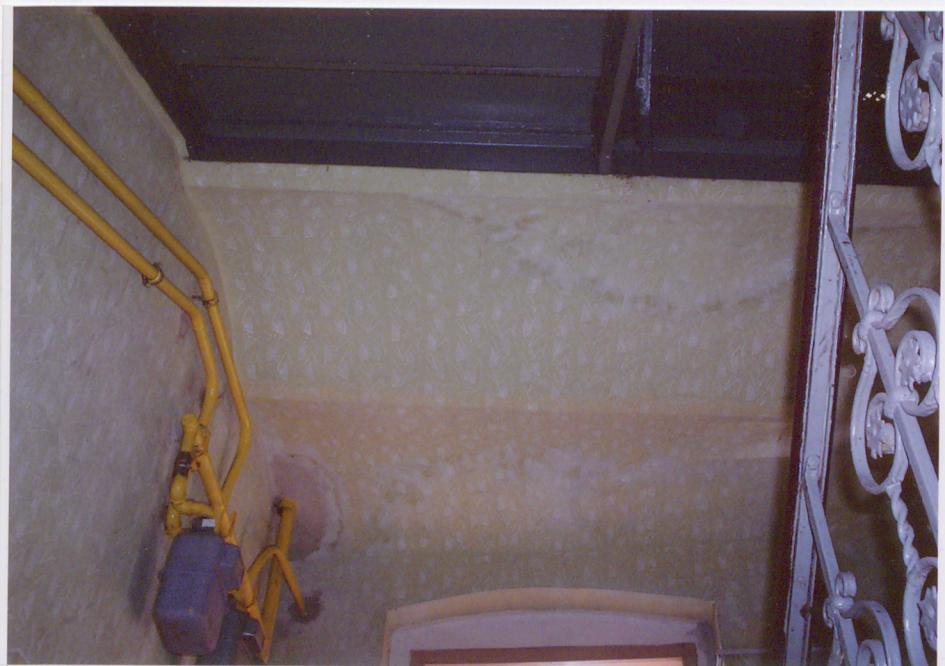
Sklepienia, stropy – Nad piwnicą i na korytarzach sklepienia odcinkowe na belkach stalowych, wyżej drewniane, w części wymienione na płytę żelbetową.

Fot. 27. Strop Kleina nad schodami w klatce schodowej budynku głównego.

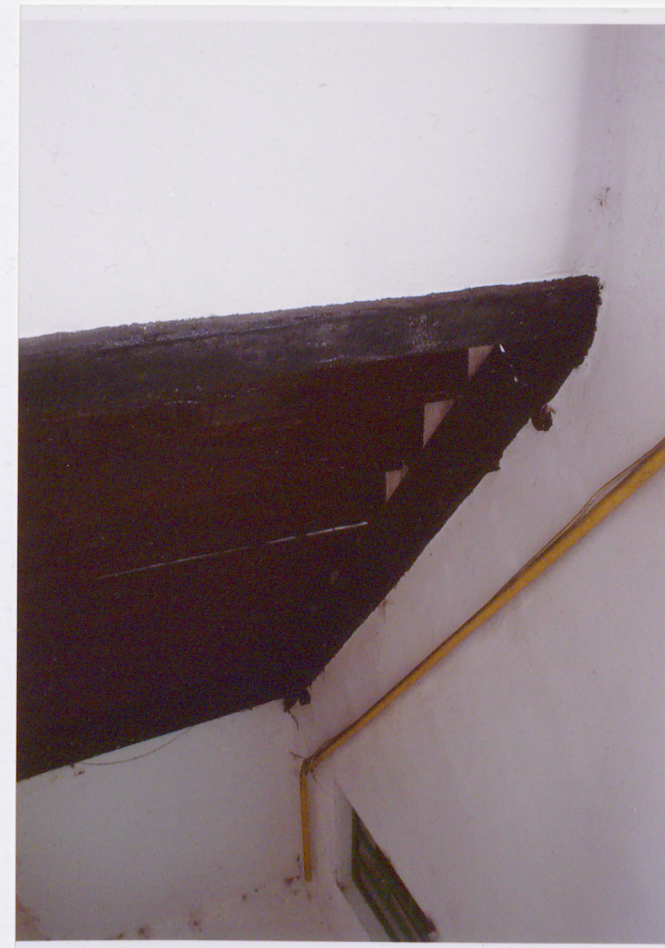
Fot. 28. Podniebie schodów w oficynie.
