BUDYNEK MIESZKALNO-USŁUGOWY

RACIBÓRZ

ul. Ks. J. Londzina 48 a, 48 b
47-400 Racibórz

BUDYNEK MIESZKALNO-USŁUGOWY**ul. Londzina 48 a, b**

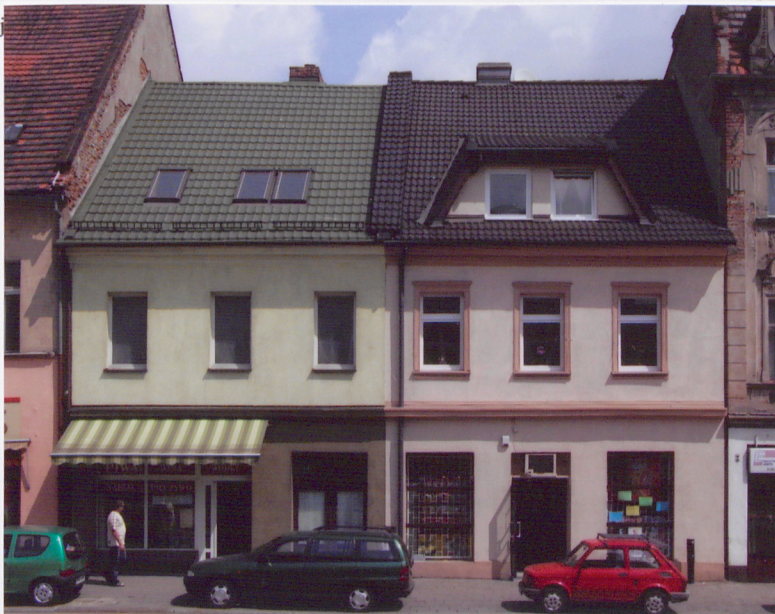
ELEWACJE. Fasada – elewacja zach. – kompozycja nieznacznie zmieniona względem oryginału w trakcie ostatniego remontu, który nastąpił po podziale budynku na dwie niezależne części; elewacja dwukondygnacyjna, 6-osiowa, z głównym środkowym, dziś nieużywanym, wejściem przesuniętym ku pn.; zachowany układ i kształt otworów okiennych i drzwiowych; po bokach wejścia głównego dwa otwory drzwiowe, wiodące do pomieszczeń handlowych: pn. połączony z witryną, pd. flankowany przez parę identycznych okien witrynowych. Przyziemie oddzielone od kondygnacji mieszkalnej wydatnym gzyms kordonowym; okna pietra ujednolicone, w regularnym układzie, w części pd. zachowały oryginalne profilowane obramienia i proste naczółki; likwidacji uległ gzyms podokienny drugiej kondygnacji, biegnący pierwotnie na całej długości elewacji; połąć dachowa części pd. budynku uzyskała po remoncie trójboczną 2-osiową facjatę.

1. Widok dwuczęściowej fasady budynku.
2. Elewacja tylna z dobudowaną klatką schodową.
3. Okno pietra fasady z oryginalnym obramieniem.
4. Wnętrze sklepu w przyziemiu części pn.
5. Oryginalna klatka schodowa, ob. w części pn.
6. Schody do piwnicy.
7. Wnętrze piwnicy.
8. Fragment więźby dachowej.
9. Grafika, przedstawiająca fragment ulicy z opisywanym budynkiem.
10. Zdjęcie fasady budynku sprzed ostatniego remontu.

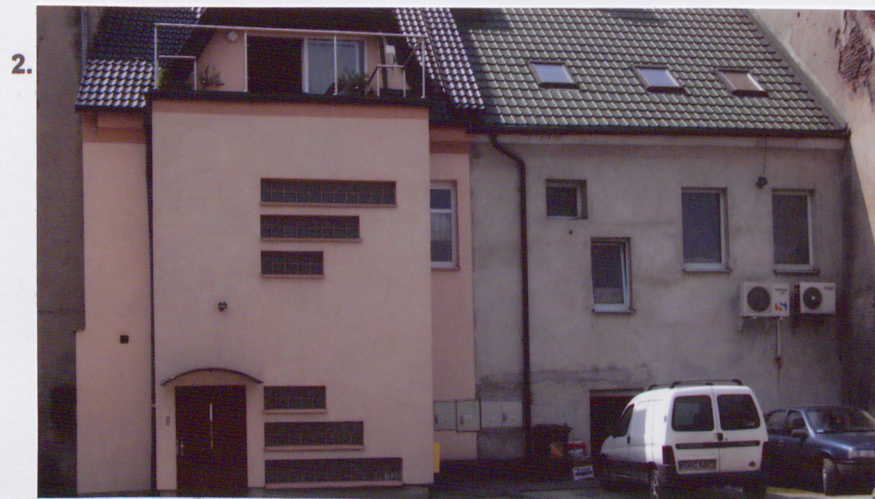
Elewacja wsch. – podwórzowa – dwukondygnacyjna, o nieregularnym przebiegu osi okiennych i zróżnicowanych otworach okiennych w nieregularnym układzie, rozcłunkowana wtórnie w części pd. dwukondygnacyjnym prostokątnym

ryzalitem klatki schodowej, w której boczny otwór wejściowy i w każdej kondygnacji po trzy rzędy lukarn różnej długości; na ryzalicie taras, dostępny przez drzwi balkonowe w facjacie, analogicznej jak frontowa.

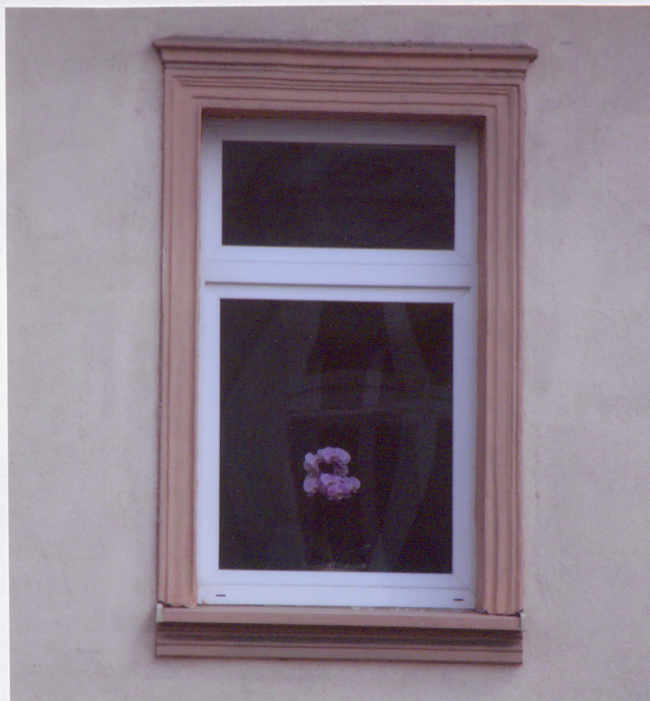
3.

Otwory. Otwory okienne. W drugiej kondygnacji fasady zachowany oryginalny, regularny układ ujednoliconych niewielkich otworów okiennych w kształcie prostokątów stojących. W części pd. budynku zachowane oryginalne profilowane obramienia i proste naczółki; w przyziemiu tej części dwie witryny w kształcie prostokątów stojących, flankujące wejście do sklepu. Otwory okienne pn. części budynku pozbawione obramień; w przyziemiu pojedyncza witryna sklepowa połączona z otworem drzwiowym. Stolarka okienna wymieniona na współczesną; okna jednoskrzydłowe, jednodelne, drewniane – część pn. i ze ślemionami, z PCW – część pd.; okna witrynowe stałe, z PCW – dwudzielne ze ślemieniem i drewniane, trójpoziomowe. W elewacji tylnej zachowany układ i forma otworów okiennych sprzed ostatniego remontu; otwory okienne nieliczne, rozmieszczone w drugiej kondygnacji, w nieregularnym układzie, zróżnicowane w wymiarach i proporcjach; okna współczesne, drewniane i z PCW. Współczesnym dodatkiem są okna połaciowe w części pn. budynku, oświetlające pomieszczenia poddasza – po trzy w każdej połaci dachowej, facjatki w obu połaciach dachowych części pd. – od frontu para jednoskrzydłowych okienek kwadratowych, od podwórza – okno i drzwi balkonowe oraz oświetlenie dobudowanej klatki schodowej w postaci trzech otworów w kształcie prostokątów leżących różnej długości w każdej kondygnacji, które wypełnione luksferami.

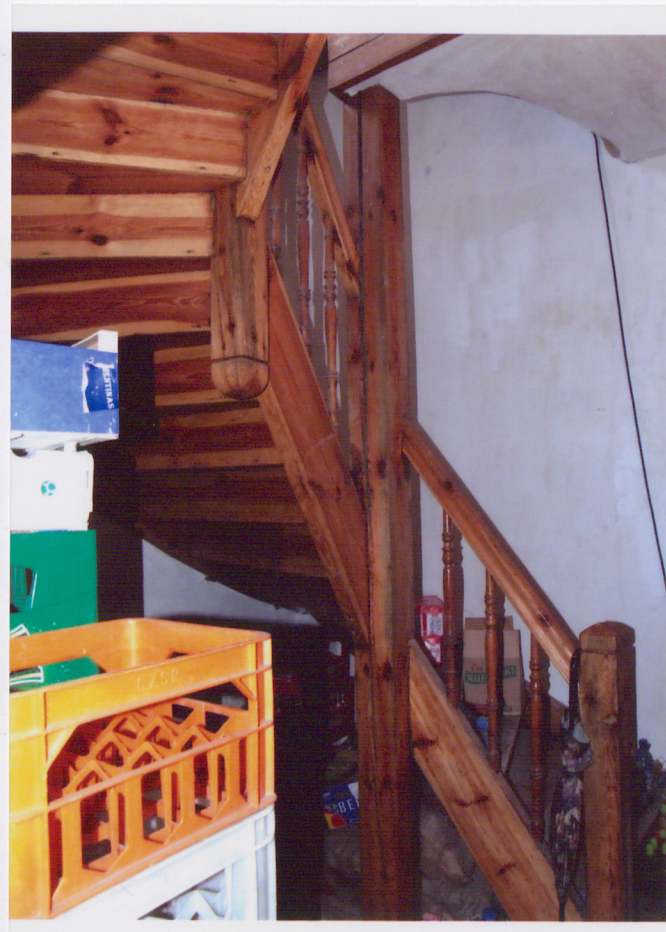
5.

Schody. Schody wewnętrzne. Schody piwniczne murowane, tynkowane, zabiegowe. Oryginalna klatka schodowa zlokalizowana w tylnym trakcie, lekko przesunięta od osi środkowej budynku, pozostała w jego części pn.; schody drewniane wachlarzowe na słupie z balustradą tralkową na czworobocznych słupkach. Komunikacją pionową w części pd. budynku umożliwia dobudowana współcześnie, zewnętrzna klatka schodowa, przylegająca do elewacji tylnej budynku; schody jednobiegowe powrotne z zakrętem, betonowe, wyłożone płytkami ceramicznymi.

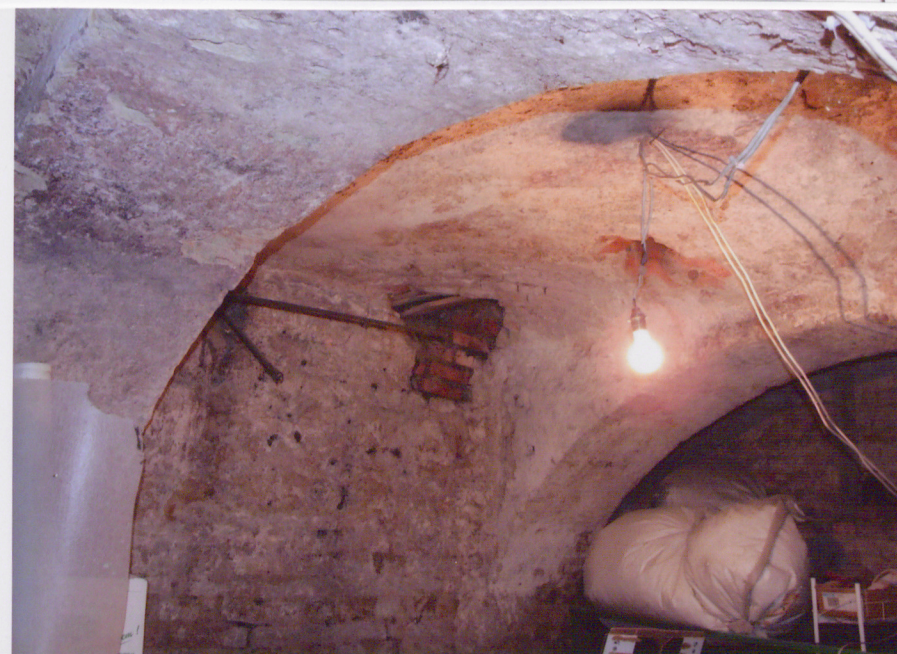
7.

Sklepienia i stropy. Pomieszczenia piwniczne sklepienie ceramiczne niską kolebką odcinkową wspartą bezpośrednio na ścianach i czeska kapą opartą na ścianach i na pełnych łukach konstrukcyjnych. W kondygnacjach naziemnych stropy drewniane belkowe z tynkowanymi podsufitkami.

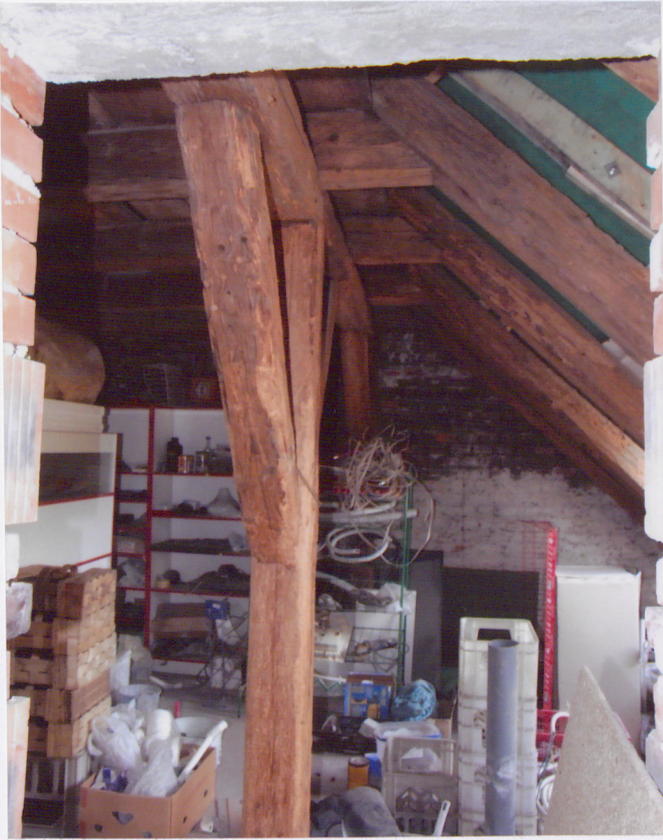
8.

Więźba dachowa. Konstrukcja dachu drewniana; więźba jętkowo-płatwiowa na podwójnej ścianie stolcowej, mieczowana w kierunku kalenicowym, dostępna tylko w pn. części budynku; w pd. części zabudowana ścianami i stropami pomieszczeń mieszkalnych poddasza.
