KARTA EWIDENCYJNA ZABYTEKÓW
ARCHITEKTURY I BUDOWNICTWA

KOŚCIÓŁ PARAFIALNY EWANGELICKO-AUGSBURSKI POD WEZWANIEM POKOJU

1874 rok

Z A B R Z E

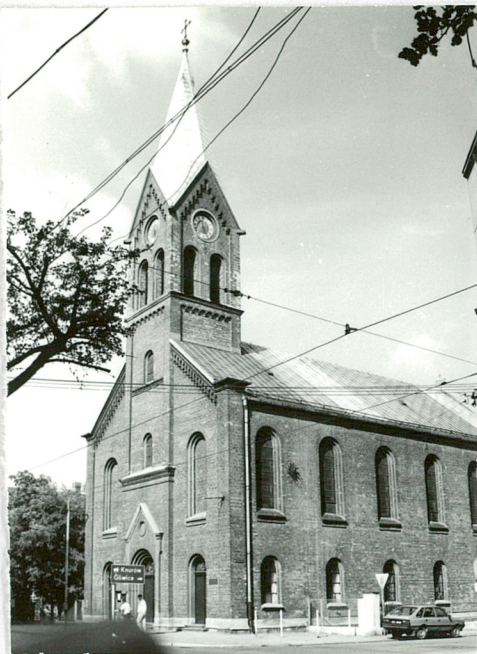
1

1. widok ogólny

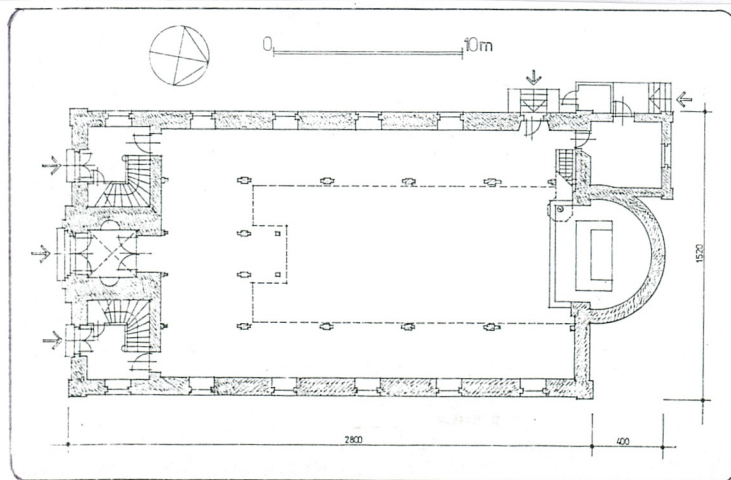
2

2. rzut

Rzut - kościół na rzucie prostokąta, trójnawowy, z węższym prezbiterium w formie absydy. Przy prezbiterium od zachodu mała prostokątna zakrystia. Od południa na osi kościoła - kwadratowa wieża, nieznacznie wysunięta ryzalitowo z masywu południowego, po bokach wieży klatki schodowe z wejściami na emporę

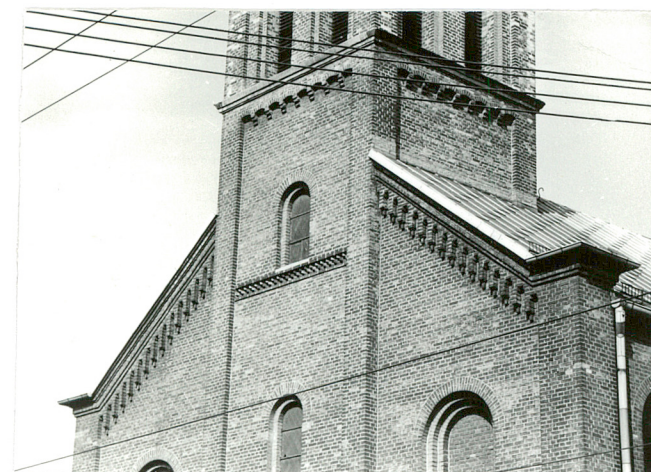
Elewacja południowa - frontowa - trójosiowa, symetryczna, z wieżą wtopioną w masyw południowy, ryzalitowo wysuniętą przed lico. Wieża czterokondygnacyjna (kondygnacje wydzielone ceglanymi gzymsami); nad pierwszą i trzecią kondygnacją gzymsy z okapikami obłożonymi blachą. Nad trzecią kondygnacją fryzy arkadkowe. Naroża wieży ujęte w ceglane lizeny. Na osi środkowej wieży portal zwieńczony trójkątnym szczytem, z okrągłą blendą pośrodku, powyżej w dwóch następnych kondygnacjach okienka zamknięte lukiem pełnym, powyżej okna zdwojone o charakterze biforyjnym. Nad nimi w szczycie zegar. Po bokach wieży wejścia boczne. Nad nimi dwie blendy okienne zamknięte lukiem pełnym. W zwieńczeniu ceglany gzyms z fryzem arkadkowym.

6 - Wieża - detale
9 - Strop

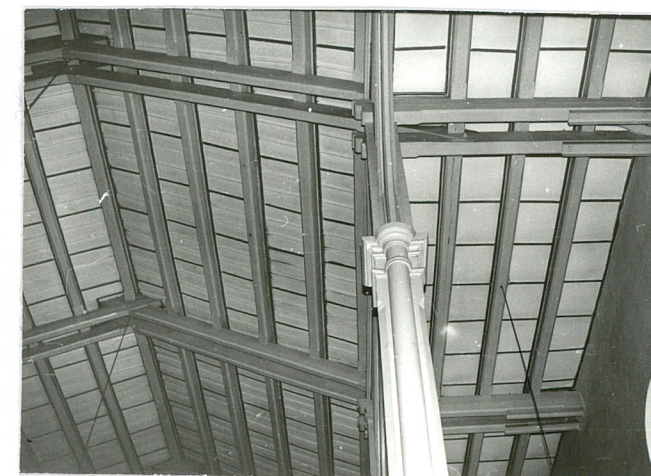
9

Stropy, sklepienia - pod i nad emporami - drewniane stropy belkowo-kasetonowe; nad nawą główną drewniana - częściowo otwarta więźba dachowa, dwuspadowa, między zdwojonymi belkami drewniane kasetony; prezbiterium - kryte konchą; w części centralnej przedsionka - sklepienie krzyżowo-żebrowe

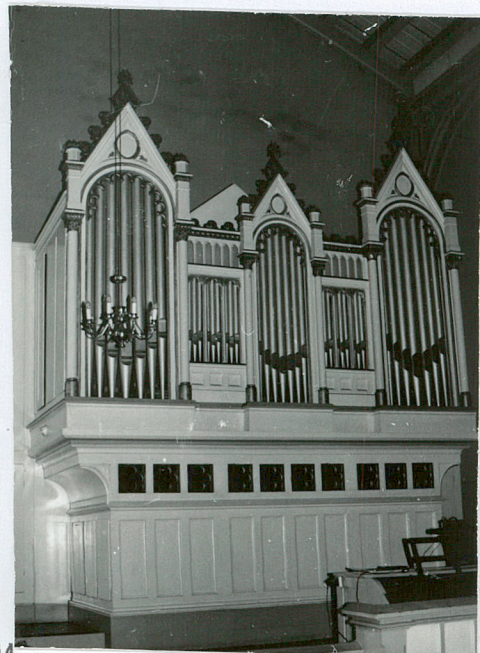
- 10 - Ambona
- 11 - Chrzcielnica
- 12 - Widok na empore
- 13 - Detale - filar
- 14 - Organy
- 15 - Witraż
- 16 - Balustrada schodów

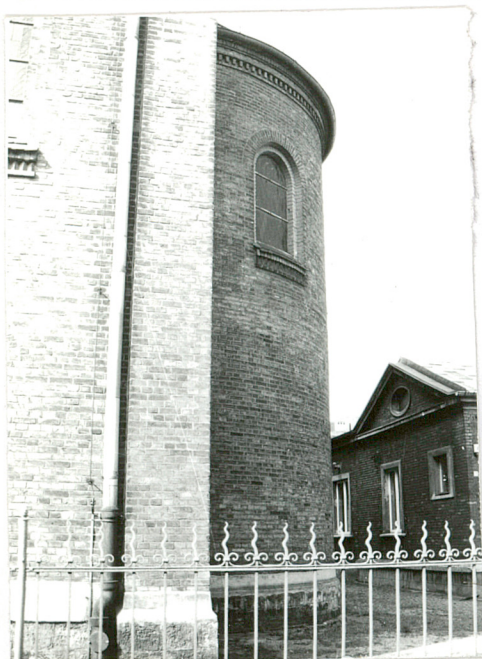
- 17 - Widok na prezbiterium
- 18 - Drzwi wejściowe
- 19 - Drzwi wejściowe
- 20 - Drzwi wejściowe
- 21 - Ołtarz - fragment
- 22 - Balustrada empory organowej

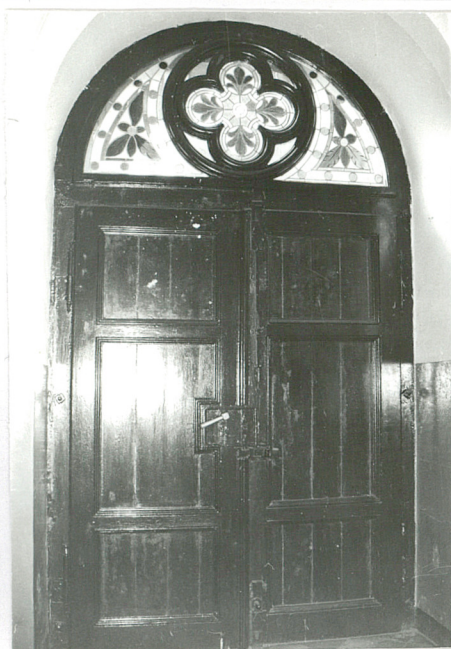
18

Drzwi - drzwi zewnętrzne - drzwi od południa - podwójne drzwi dwuskrzydłowe, drewniane, o konstrukcji ramowo-płycinowej, od zewnątrz obite deskami w układzie pionowym prostokątne, z nadświetłem zamkniętym lukiem pełnym (w nadświetle dekoracja maswerkowa w formie rozety wpisanej w okrąg - nadświetle wypełnione witrażem); drzwi na dekoracyjnych zawiasach pasowych; zamek skrzynkowy; drzwi do zakrystii - drewniane, jednoskrzydłowe, o konstrukcji ramowo-płycinowej, z nadświetłem zamkniętym lukiem pełnym; drzwi na zawiasach czopowych; drzwi wewnętrzne - drzwi z przedsionka od południa do nawy - centralne, drewniane, dwuskrzydłowe, o konstrukcji ramowo-płycinowej, prostokątne, na zawiasach czopowych; drzwi boczne - zamknięte lukiem pełnym; drzwi w zakrystii - jednoskrzydłowe, drewniane, o konstrukcji ramowo-płycinowej, prostokątne, na zawiasach czopowych; drzwi do piwnicy - drewniane, jednoskrzydłowe, o konstrukcji ramowo-płycinowej, prostokątne, na zawiasach czopowych; drzwi na chór - drewniane, jednoskrzydłowe, o konstrukcji ramowo-płycinowej, zamknięte lukiem pełnym, drzwi na zawiasach czopowych; drzwi w wieży - jednoskrzydłowe, drewniane, o konstrukcji deskowo-szpongowej, z zamkiem skrzynkowym, zamknięte lukiem pełnym, na zawiasach hakowych

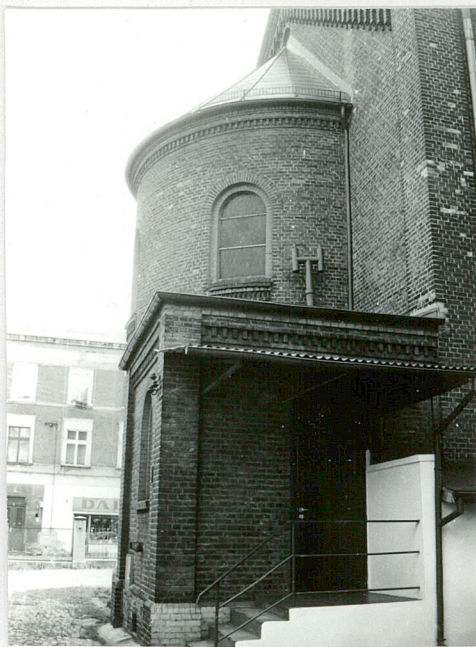
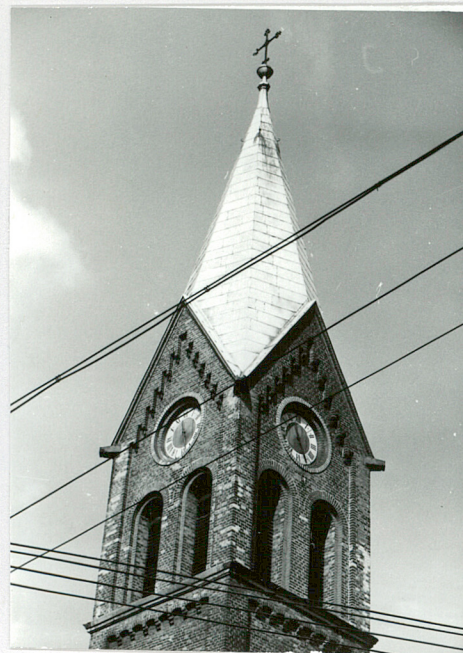
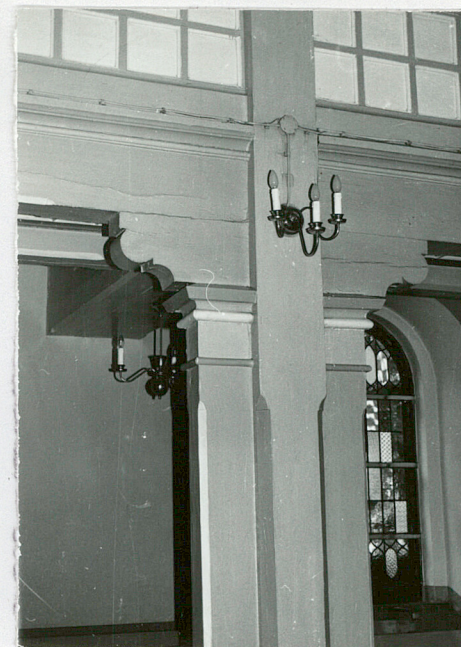
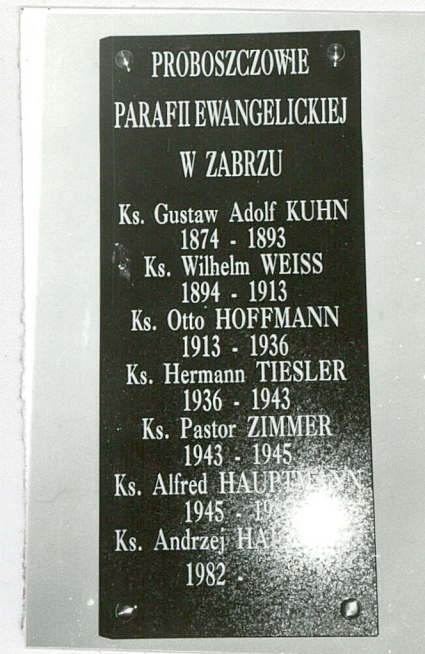
- 23 - Prezbiterium
- 24 - Wieża
- 25 - Filar
- 26 - Tablica pamiątkowa
- 27 - Drzwi we wnętrzu
- 28 - Witraż
- 29 - Strop

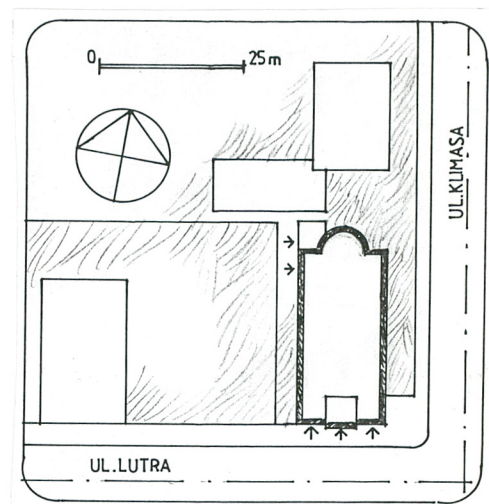
Sytuacja - kościół usytuowany w centrum miasta, na południe od torów kolejowych. Kościół wolno stojący, o układzie osi podłużnej północ-południe, prezbiterium od północy, znajdujący się na działce wyznaczonej ogrodzeniem z metalowymi przesłami na podmurówce, z murowanymi słupkami wyznaczającymi przesłami. W sąsiedztwie kościoła znajduje się plebania. Obejście wokół kościoła betonowe, przy plebanii kostka brukowa. Wokół kościoła trawnik. Od frontu kościół dostępny z ulicy.

- 30 - Witraż w nadświetlu drzwi
- 31 - Łuk tęczy
- 32 - Sytuacja
