KARTA EWIDENCYJNA ZABYTEKÓW
ARCHITEKTURY I BUDOWNICTWA

6334

KOŚCIÓŁ PARAFIALNY POD WEZWANIEM WSZYSTKICH ŚWIĘTYCH

SIEROTY

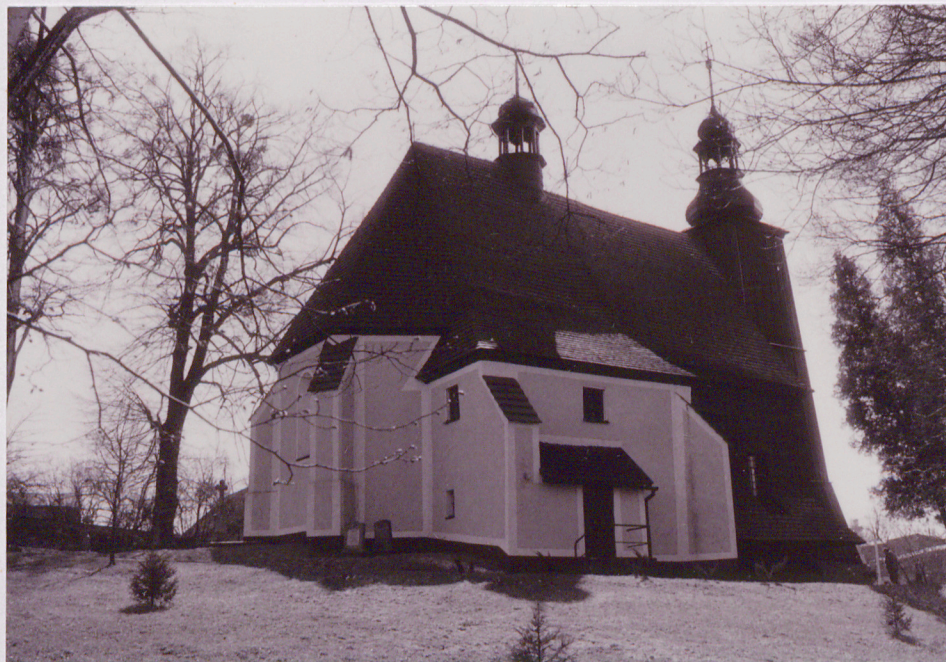
Widok kościoła od strony drogi

Sytuacja - kościół orientowany, usytuowany w centralnej części wsi, przy głównej drodze, na niewielkim wzniesieniu. Działka ogrodzona murem kamiennym z wapienia w układzie poziomym, zwieńczonym jednospadowym daszkiem okapowym z cegły. Po stronie południowej kościoła - niewielki cmentarz.

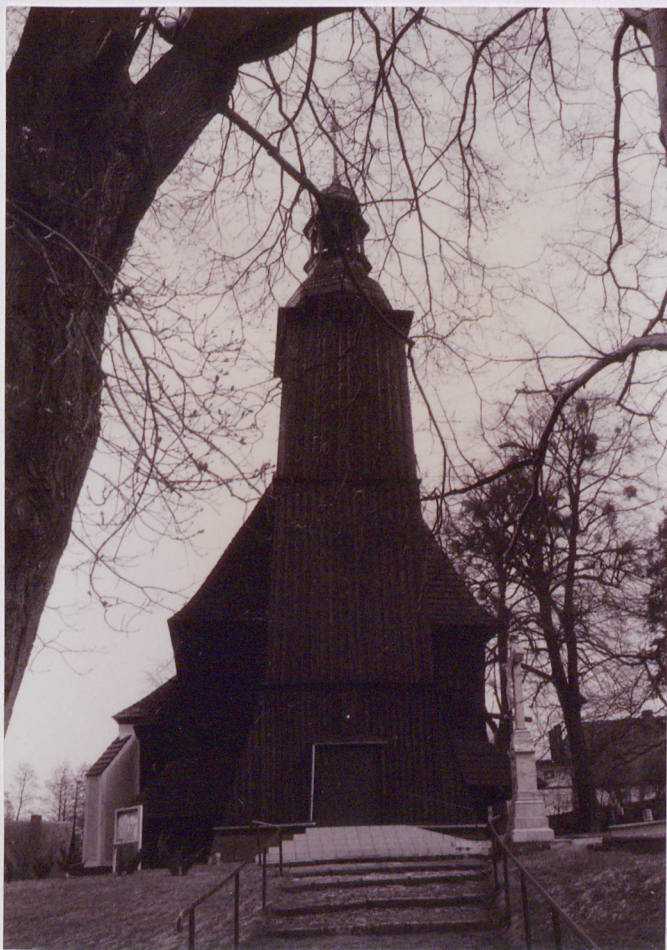
Elewacja zachodnia - widok ogólny

Elewacje - zachodnia - 1-osiowa z wieżą na podmurówce, zwężającą się nieznacznie ku górze. Ściany wieży szalowane deskami z listwami kryjącymi łączenia, podzielone dwoma gzymsami. Na osi wieży - wejście do kościoła poprzedzone schodami. Nad wejściem - niewielki, jednospadowy daszek;

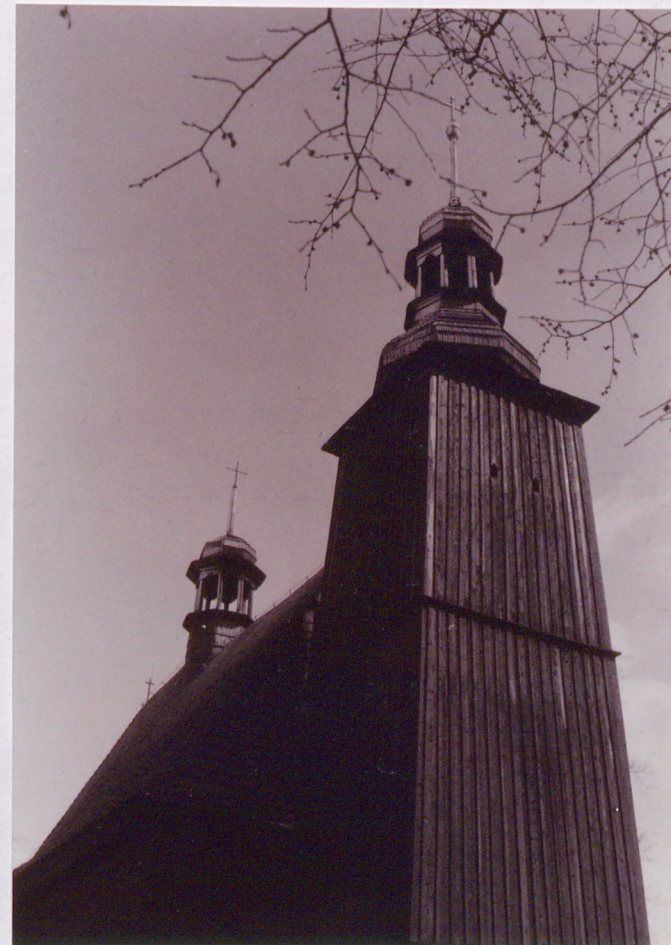
Elewacja zachodnia - wieża

Materiał, konstrukcja - *prezbiterium i zakrystia* murowane z kamienia, wzmocnione skarpami, otynkowane; *nawa i wieża* - drewniane. *Nawa* na podmurówce, konstrukcja zrębowa z belek ciosanych (od wewnątrz gładzonych, tynkowanych). Ściany *nawy* w górnej części (nad przydaszkiem) pobite gontem. *Wieża* o konstrukcji drewnianej, szypowej, na podmurówce, oszalowana deskami z listwami kryjącymi łączenia (od wewnątrz oszalowana deskami).

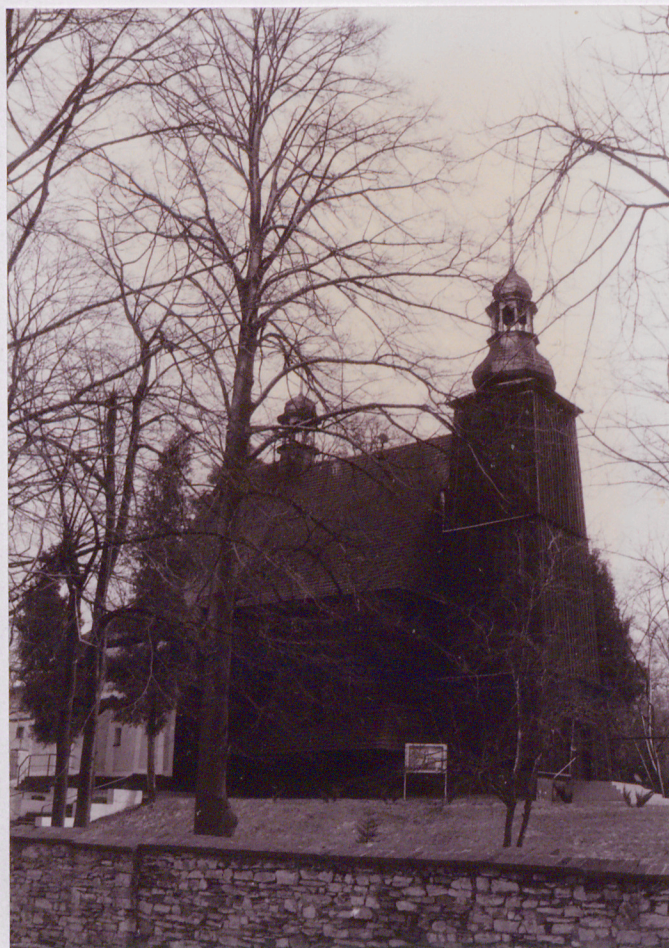
Widok ogólny kościoła od strony
północnej

północna - 4-osiowa (1 oś zakrystii, 1 oś empory, 2 osie nawy). Zakrystia murowana, ze skarpami jak w pozostałych elewacjach. Wejście do zakrystii poprzez niższy przedsionek nakryty dachem jednospadowym krytym gontem. Od strony zachodniej do prezbiterium przylega przybudówka mieszcząca schody na emporę, drewniana, szalowana deskami. Nawa - analogicznie do elewacji południowej.

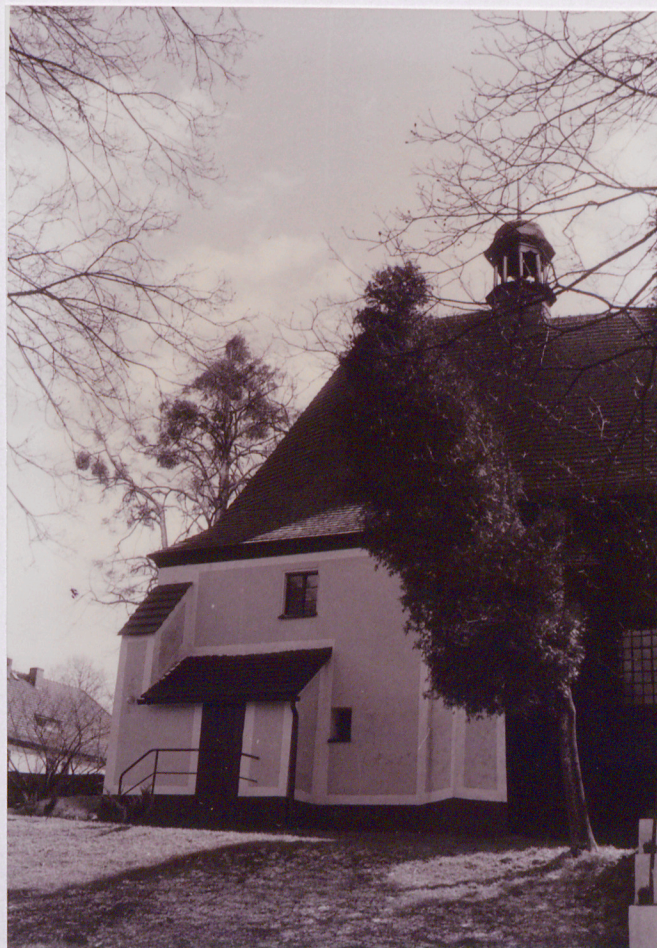
Elewacja północna - fragment

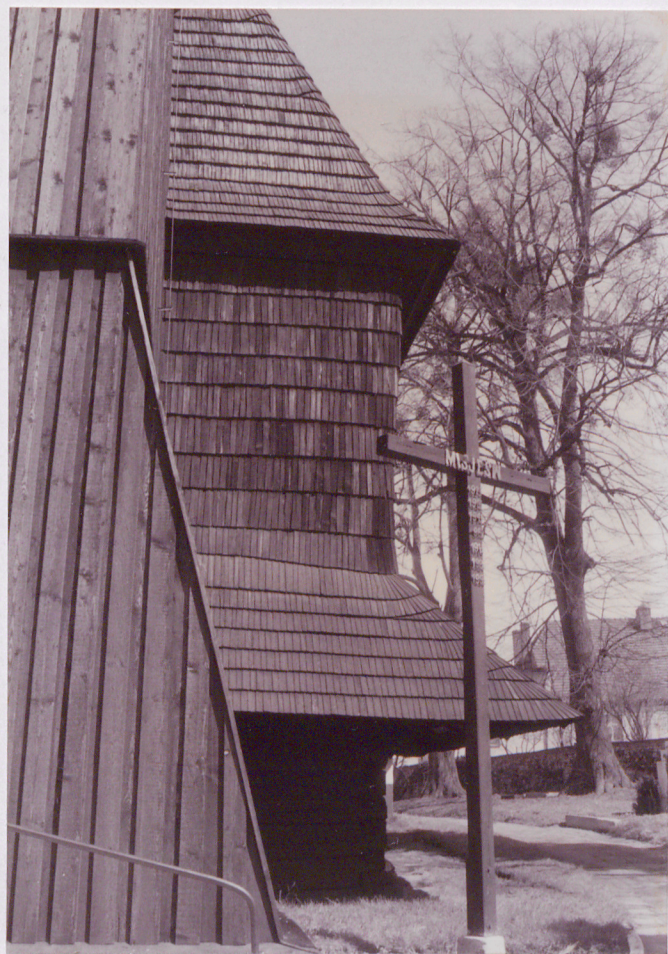
Elewacja południowa - fragment

południowa - 4-osiowa (2 osie nawy, 2 osie prezbiterium). Nawa drewniana: w części górnej (nad przydaszkiem) pobita gontem, w części dolnej - belki ciosane łączone na zrąb (na nakładkę). Przydaszek wydatny, kryty gontem, sięgający do połowy okien nawy. Nad oknami wyoblone, nieznaczne zadaszenia. Prezbiterium murowane, tynkowane, ze skarpami wykończonymi u góry dachówką ceramiczną karpówką;

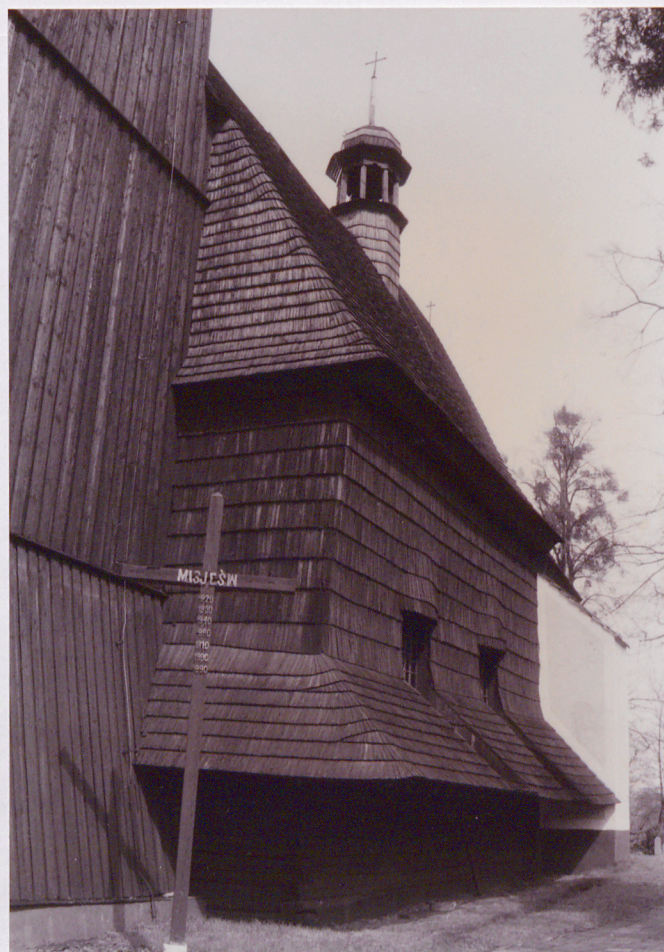
Elewacja południowa - widok nawy

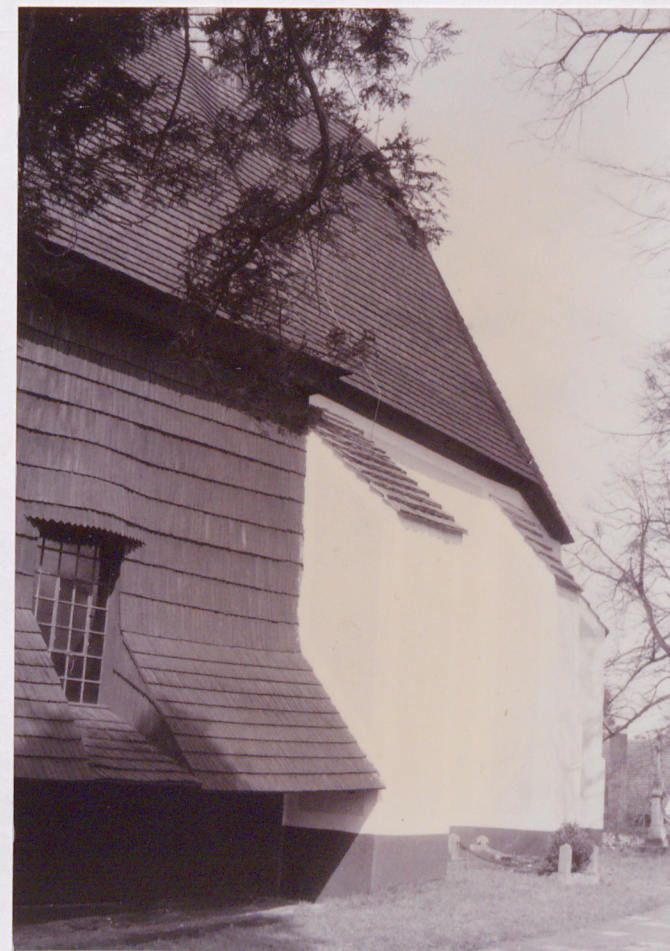
Elewacja południowa - fragment
prezbiterium

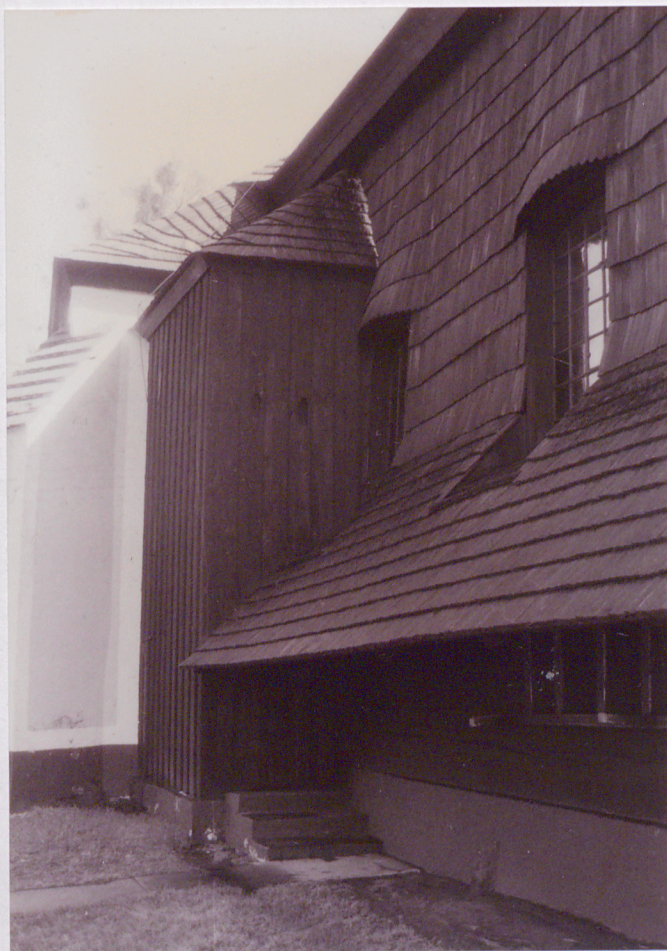
Elewacja północna - wejście
na empore

wewnętrzne - *z kruchty na chór muzyczny* - drewniane, jednobiegowe, drabiniaste z drewnianą poręczą; *wejście na emporę (od strony elewacji północnej)* - drewniane, dwubiegowe, z drewnianą balustradą.

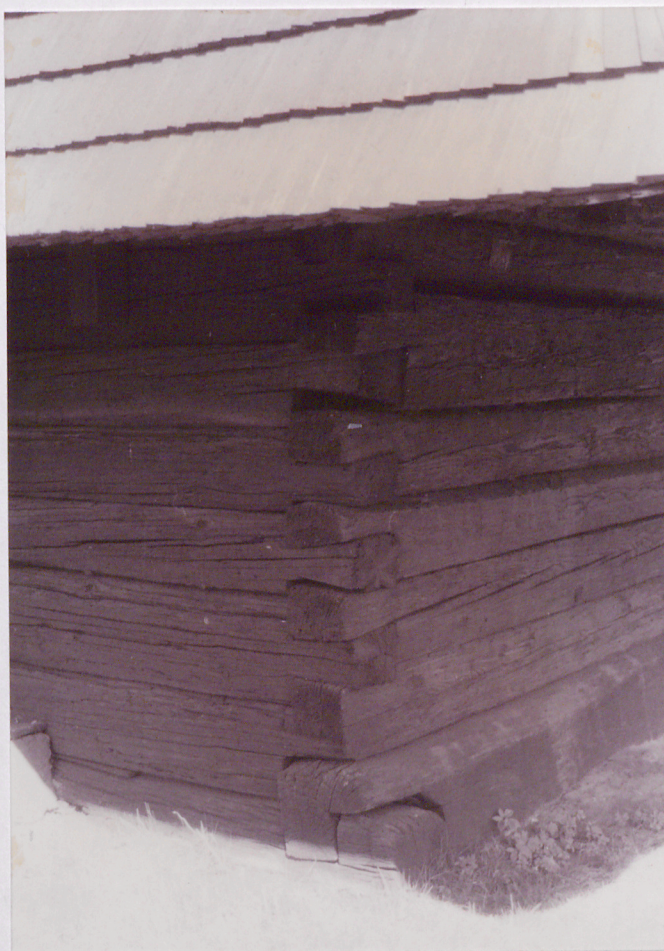
Układ belek w narożniku nawy

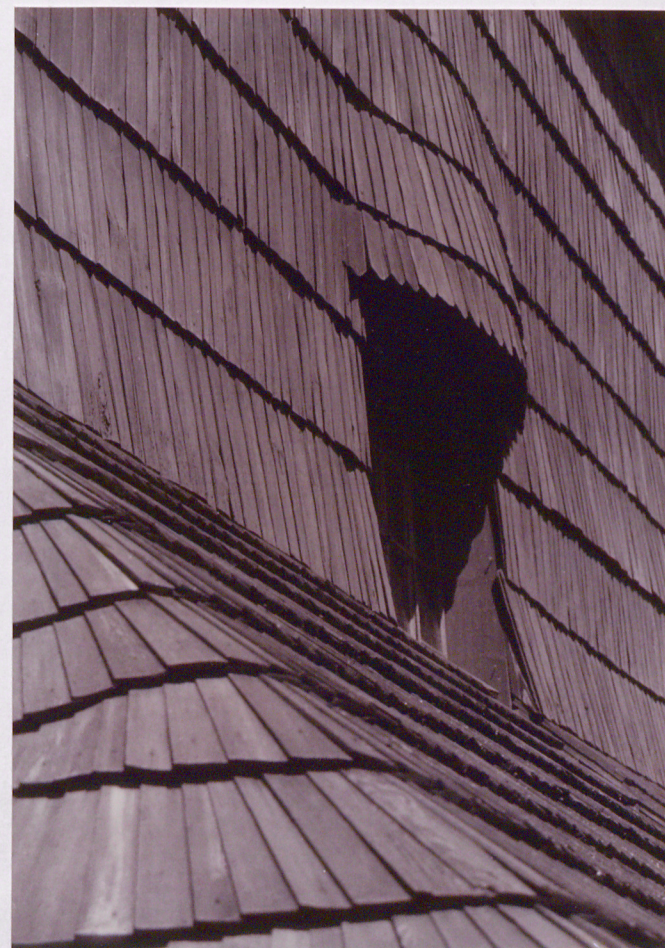
Elewacja południowa - okno nawy

Okna - w *nawie* - w stałych metalowych ramiakach, zamknięte łukiem odcinkowym, wielokwaterowe z podziałem szczeblinowym, z wywietrznikiem w drewnianym obokniu, od strony wnętrza kościoła ujęte w dekoracyjnie wyciętą ramę; w *prezbiterium* - w ścianie południowej identyczne jak okna nawy, wypełnione witrażem (św. Cecylia), w ścianie wschodniej - zamknięte łukiem pełnym, 1-dzielne, 4-poziomowe, w stałym metalowym ramiaku; w *zakrystii* - kształtem zbliżone do kwadratu, drewniane, krosnowe, 4-kwaterowe (2-poziomowe, 2-dzielne), na zewnątrz okratowane; w *emporze* - drewniane, krosnowe, 6-kwaterowe (2-dzielne, 3-poziomowe).

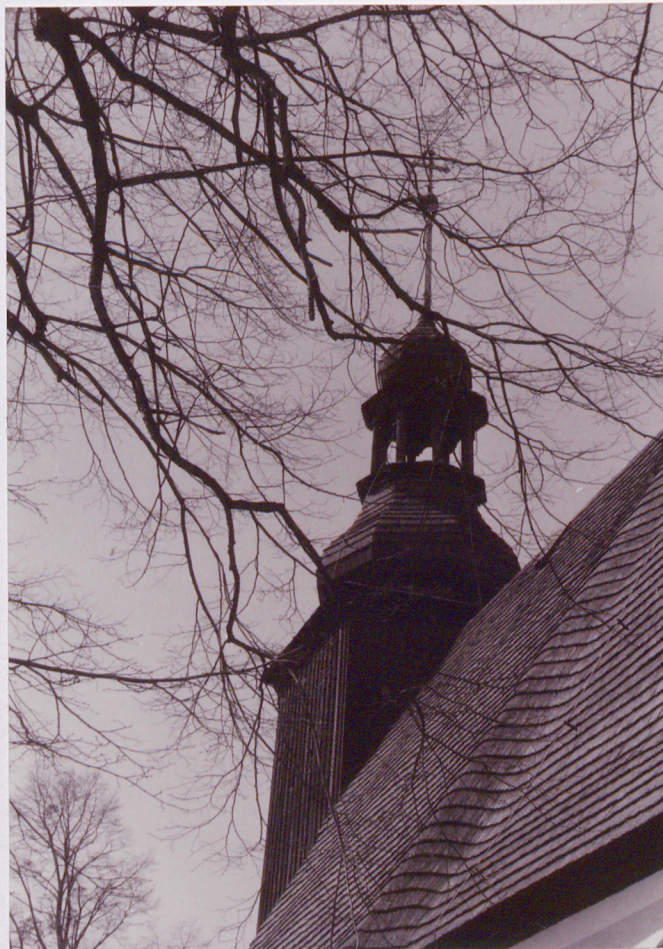
Hełm wieży

Bryła - harmonijna, rozczłonkowana. Od strony zachodniej - wieża nakryta hełmem cebulastym z ośmioboczną latarnią, pobitym gontem. W zwieńczeniu hełmu - iglica z trójlistnym krzyżem na kuli. Dach nawy dwuspadowy, dach prezbiterium - wielospadowy, nieznacznie wyższy od dachu nawy, z ośmioboczną sygnaturką zwieńczoną hełmem cebulastym gontowym i iglicą. Nad zakrystią dach trzyspadowy (połąć północna jest przedłużeniem połąć dachu nad prezbiterium), nad przedsionkiem zakrystii dach jednospadowy, nad dobudówką z wejściem na emporę - dach dwuspadowy. Nawa otoczona wydatnym przydaszkiem krytym gontem.

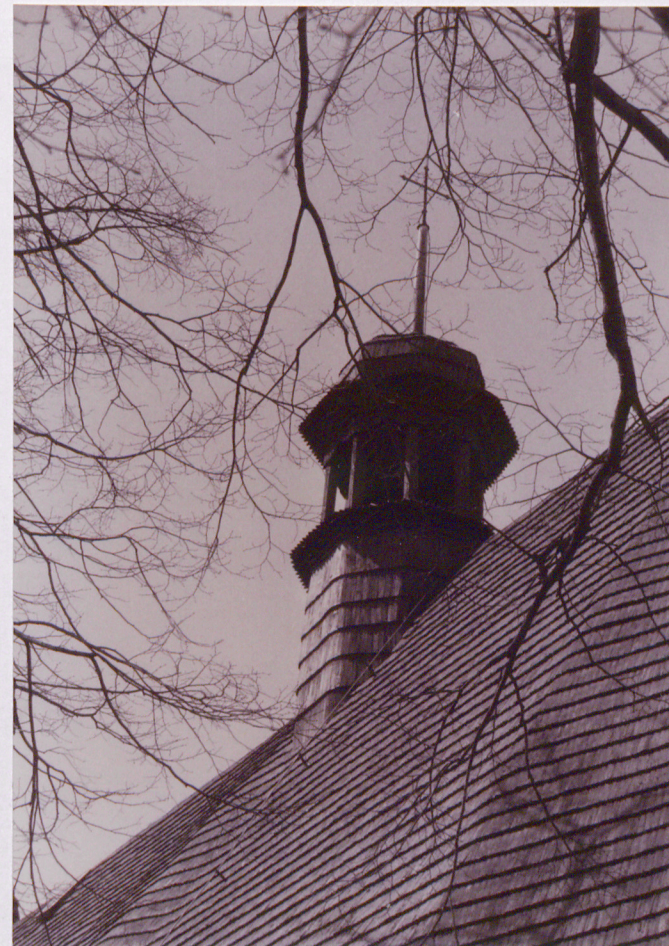
Sygnaturka

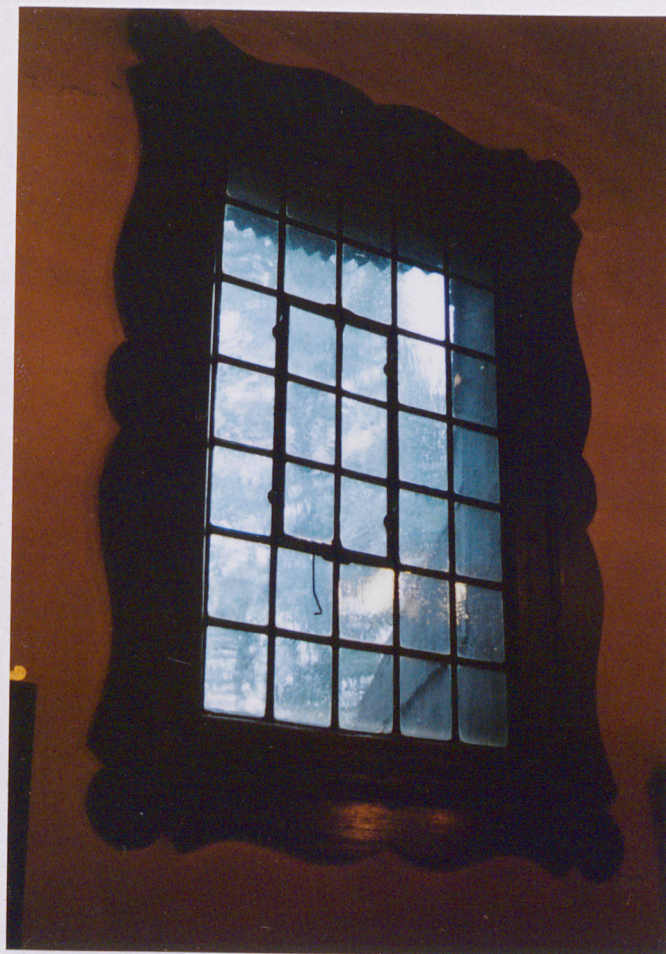
Okno nawy

Okna nawy w ozdobnych obramieniach z listew, ozdobnie wycinanych. Nad zakrystią - empora otwarta łukiem koszowym do prezbiterium.

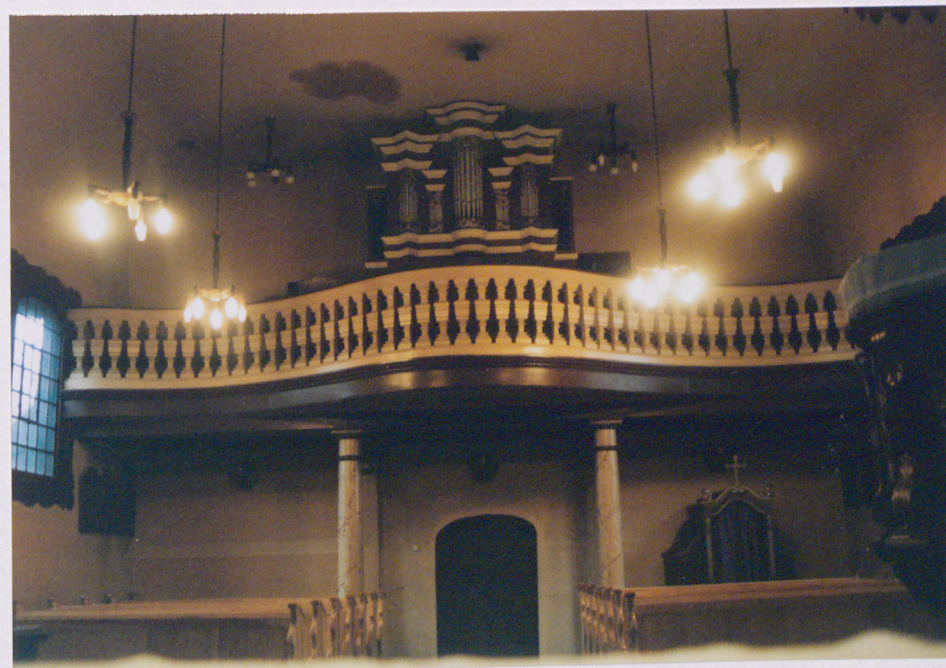
Wnętrze - widok w kierunku chóru muzycznego

Wnętrze - jednonawowe, tynkowane, z węższym prezbiterium zamkniętym trójbocznie (prezbiterium do nawy otwarte prostokątnie). W połowie długości prezbiterium nieznacznie podwyższone - o jeden stopień ukształtowany faliście w kierunku do nawy. Od strony zachodniej drewniany chór muzyczny wsparty na dwóch murowanych kolumnach, faliście wygięty. Balustrada chóru tralkowa, drewniana, powtarzająca jego kształt.

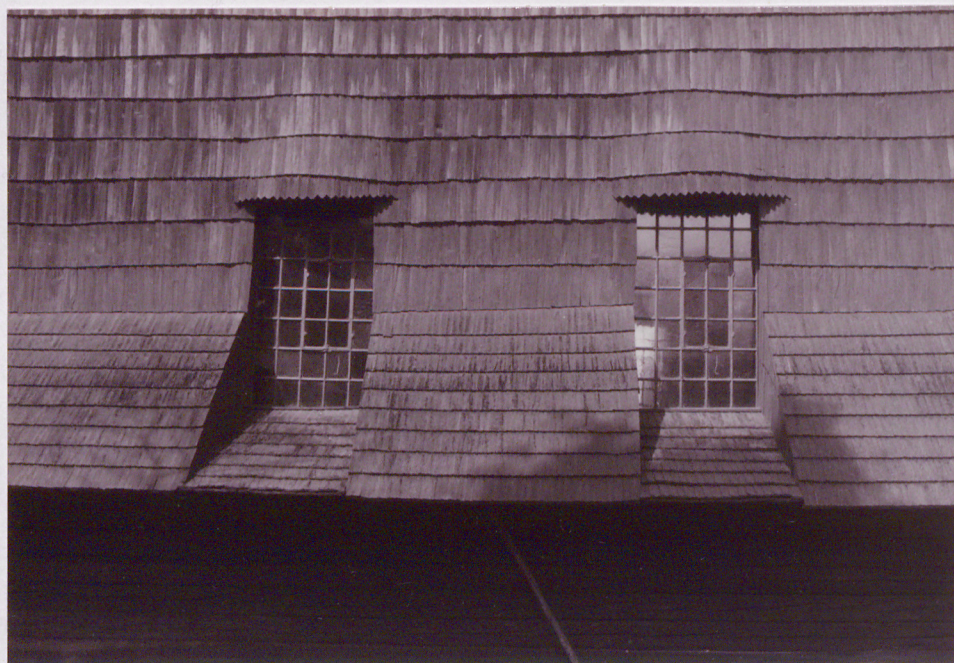
Elewacja południowa - okna nawy

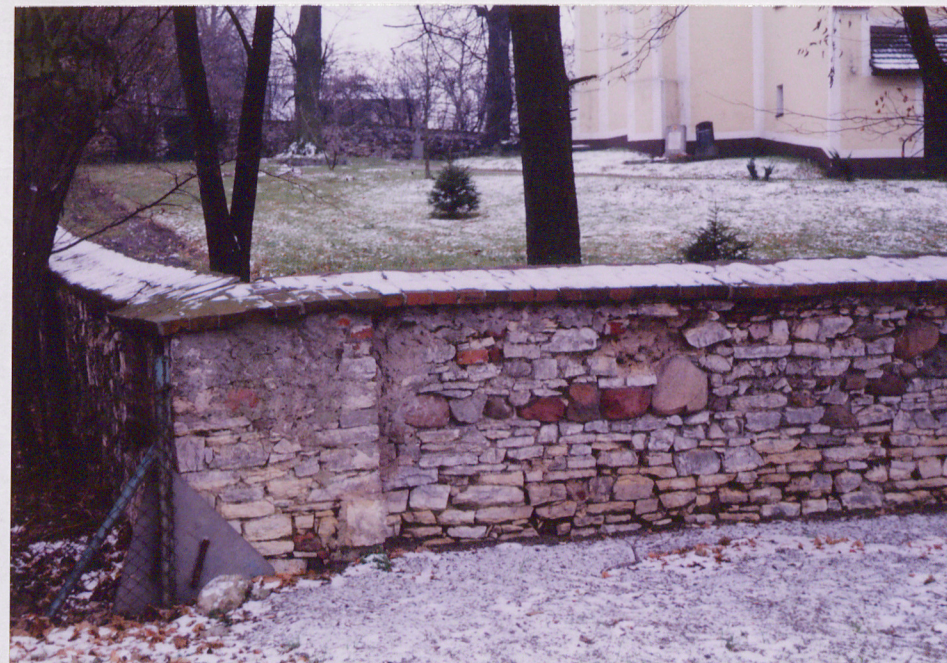
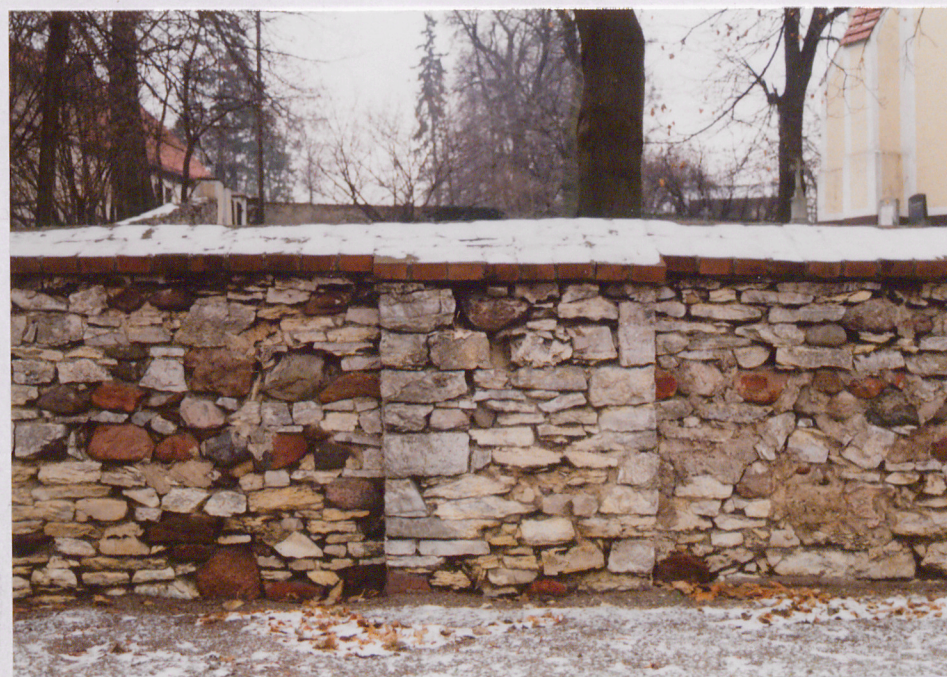
Fragment ogrodzenia wokół kościoła

Fragment ogrodzenia
