KARTA EWIDENCYJNA ZABYTEKÓW ARCHITEKTURY I BUDOWNICTWA

DOM MIESZKALNY (WILLA)
obecnie Przedszkole Nr 34

1891 rok

41-800 ZABRZE, ul. Wiktora Brysza 4

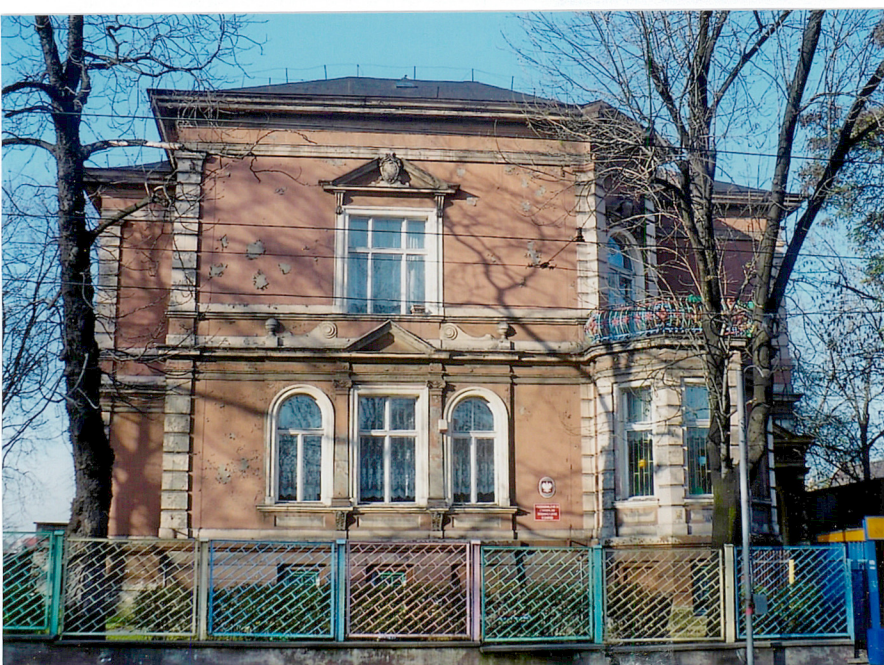
Elewacja południowo-wschodnia

Dwukondygnacyjna, niesymetryczna, trójczołowa, o zróżnicowanej ilości osi w poszczególnych częściach i poziomach. Skrajne części elewacji wycofane. Lewa część bez osi, pozbawiona akcentów architektonicznych. W tle widoczny bok tarasu ze schodami przylegającego od południowego-zachodu. Prawa część elewacji 1-osiowa, z głównym wejściem do obiektu. Zasadniczy, centralny człon elewacji 3-osiowy (w przyziemiu i parterze) i 1-osiowy (na I piętrze). Jego prawe naroże ścięte, przechodzące w parterze w ośmioboczny wykusz zwieńczony tarasem. U podstawy elewacji wydatny cokół o ukośnym profilu, z prostokątnymi poziomymi okienkami piwnicznymi (1 i 2 osi) i blendą okienną (3 osi). Oś 1-3 parteru wyznaczone zróżnicowanymi w formie otworami okiennymi. Skrajne okna węższe, zwieńczone łukiem pełnym. Środkowe okno zamknięte prosto. Wszystkie otwory zamknięte w profilowanych opaskach. U podstawy okien profilowany gzyms wsparty na konsolkach. Partie podokienne akcentowane dodatkowo poziomymi płycinami. Przestrzenie międzyokienne zdobione pilastrami o wolutowych kapitelach. Środkowe okno akcentowane w zwieńczeniu trójkątnym naczółkiem. W osi 2 I piętra duży prostokątny otwór okienny ujęty w profilowanej opasce, zwieńczony przerywanym naczółkiem trójkątnym wspartym na konsolkach. W polu naczółka kartusz z ornamentem zwijanym. Narożny wykusz przepruty w parterze pięcioma prostokątnymi otworami okiennymi. Pola podokienne akcentowane prostokątnymi płycinami. Każdej z 5 osi wykusza przyporządkowany otwór okienny lub blenda w partii cokołowej (2 okna, 3 blendy w naprzemiennym układzie). W zwieńczeniu wykusza taras, zabezpieczony dekoracyjną kutą balustradą. W narożu duży łukowy otwór drzwiowy. W partii nadokiennej przerywany naczółek trójkątny wsparty na konsolkach. W polu naczółka kartusz w dekoracyjnym ujęciu, z datą budowy obiektu – 1891. W prawej wycofanej części elewacji główne wejście do budynku w dekoracyjnym portalu. Łukowy otwór drzwiowy ujęty w profilowanej opasce, akcentowany zwornikiem. Całość flankowana półkolumnami przechodzącymi po bokach w pilastry o kapitelach zdobionych wolutami i ornamentem roślinnym. W zwieńczeniu portalu trójkątny naczółek. Wejście poprzedzone kamiennymi schodami. Elewacja wzbogacona licznymi gzymsami (cokołowym, międzykondygnacyjnym, na wysokości okien I piętra, poddasza i wieńczącym) oraz boniowaniem w cokole i narożach. Płaszczyzna elewacji i wszystkie elementy detalu architektonicznego wykończone w tynkiem, utrzymanym w dwubarwnej kolorystyce. W zwieńczeniu widoczne połacie wielospadowego dachu ze świetlikiem w części środkowej.

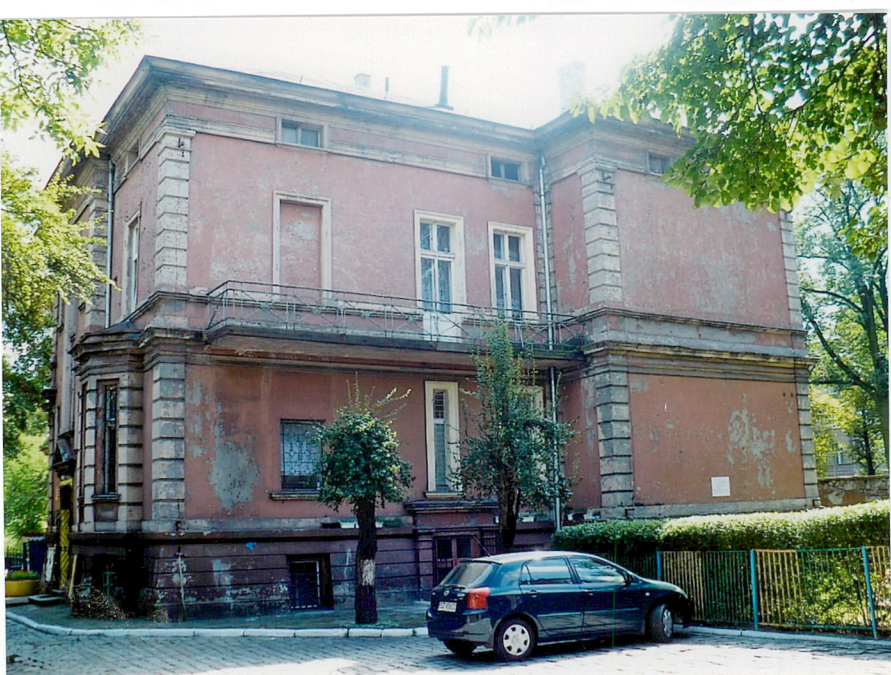
Elewacja północno-zachodnia

Dwukondygnacyjna, niesymetryczna, z wydatnym ryzalitem w prawej części, z balkonem na wysokości I piętra, 5-osiowa. U podstawy elewacji boniowany cokół o ukośnym profilu. W 2 osi na tym poziomie zejście do pomieszczeń piwnicznych, poprzedzone murowanymi schodami. Prostokątny otwór drzwiowy spięty boniowanymi pilastrami podtrzymującymi prosty fryz i profilowany gzyms. Wejście zabezpieczone od strony zewnętrznej współczesną dwuskrzydłową kratą. W osiach 1 i 3 przyziemia prostokątne okna piwniczne, z zewnętrznymi kratami (w 1 osi krata oryginalna). W osiach 4 i 5 analogiczne w gabarytach blendy okienne. Trzy osie parteru wyznaczone zróżnicowanymi w formie otworami okiennymi. W osi 1 mniejsze okno powstałe po przebudowie pierwotnego otworu, z zachowanym profilowanym gzymsem u podstawy. W kolejnych osiach dwa prostokątne otwory ujęte w profilowanych opaskach z gzymsami podokiennymi (okno w osi 2 dwukrotnie węższe).

Osie 1-3 I piętra wyznaczone kolejno: blendą okienną, drzwiami balkonowymi i oknem, wszystkie o prostokątnej formie, ujęte w profilowanych opaskach. Lewą, wycofaną część elewacji na poziomie I piętra urozmaica wydłużony balkon, zabezpieczony prostą metalową balustradą. Osiom 1, 3, 4 i 5 przyporządkowane dodatkowo prostokątne poziome okienka poddasza. Wystrój elewacji wzbogacają boniowane naroża oraz liczne gzymsy na poziomach odpowiadających pozostałym elewacjom. W prawej skrajnej części widoczny bok tarasu z reprezentacyjnymi schodami przylegającego od południowego-zachodu. W przyziemiu tarasu prostokątna blenda okienna. Płaszczyzna elewacji i wszystkie elementy detalu architektonicznego wykończone w całości tynkiem, utrzymanym w dwubarwnej kolorystyce. W zwieńczeniu elewacji widoczne połacie wielospadowego dachu, ze świetlikiem w tle.

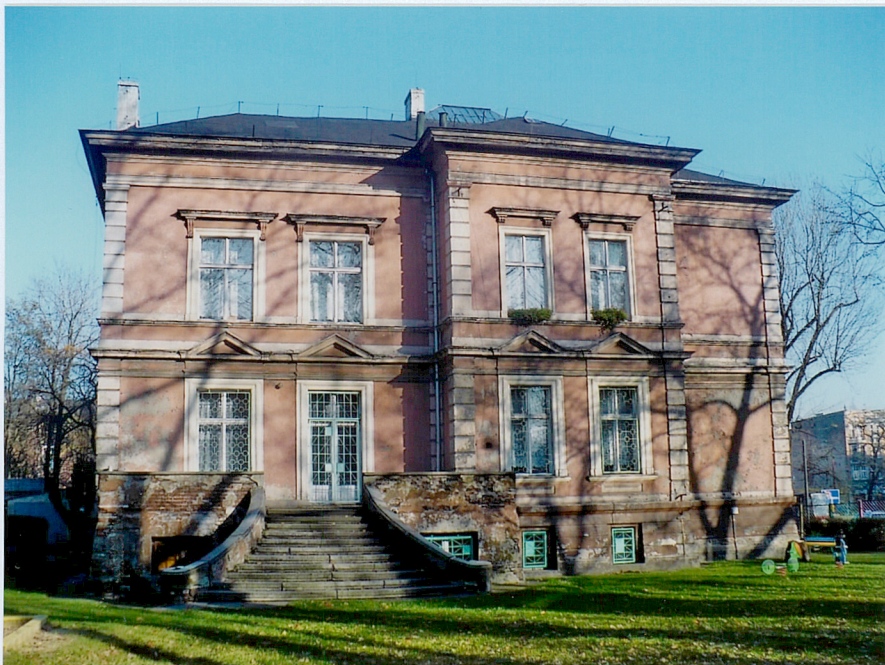
Elewacja południowo-zachodnia

Dwukondygnacyjna, niesymetryczna, 4-osiowa, z wydatnym ryzalitem i obszernym tarasem poprzedzonym reprezentacyjnymi schodami. U podstawy elewacji boniowany cokół o zmiennej szerokości, w obrębie którego cztery prostokątne okienkami piwniczne. W 1, 3 i 4 osi parteru prostokątne otwory okienne, w osi 2 - drzwi prowadzące na taras. Otwory ujęte w profilowanych opaskach, akcentowane w zwieńczeniu trójkątnymi naczółkami. Okna dodatkowo zdobione w dolnej partii odcinkowymi gzymsami i niewielkimi prostokątnymi płycinami. Oś 1-4 I piętra wyznaczone analogicznymi w kształcie oknami, których oprawę tworzą profilowane opaski oraz gzymsy odcinkowe wsparte na konsolkach w zwieńczeniu. Dodatkowymi elementami wystroju całej elewacji są boniowane naroża i liczne gzymsy (prosty gzyms cokołowy, rozbudowany profilowany gzyms kordonowy, gzymsy u podstawy okien I piętra i na poziomie stropu nad I piętrzem oraz wydatny gzyms wieńczący). Płaszczyzna elewacji i wszystkie elementy detalu architektonicznego wykończone w całości tynkiem, utrzymanym w dwubarwnej kolorystyce. W lewej części elewacji, w przyziemiu, obszerny prostokątny taras zabezpieczony pełną murowaną balustradą. Na osi tarasu jednobiegowe kamienne schody, łukowo zwężające się ku górze, spięte obustronnie murowanymi balustradami zwieńczonymi granitowymi nakrywami. Balustrady zakończone w dolnej części okrągłymi słupkami. W zwieńczeniu elewacji widoczne połacie wielospadowego dachu, z czterospadowym świetlikiem na osi ryzalitu.

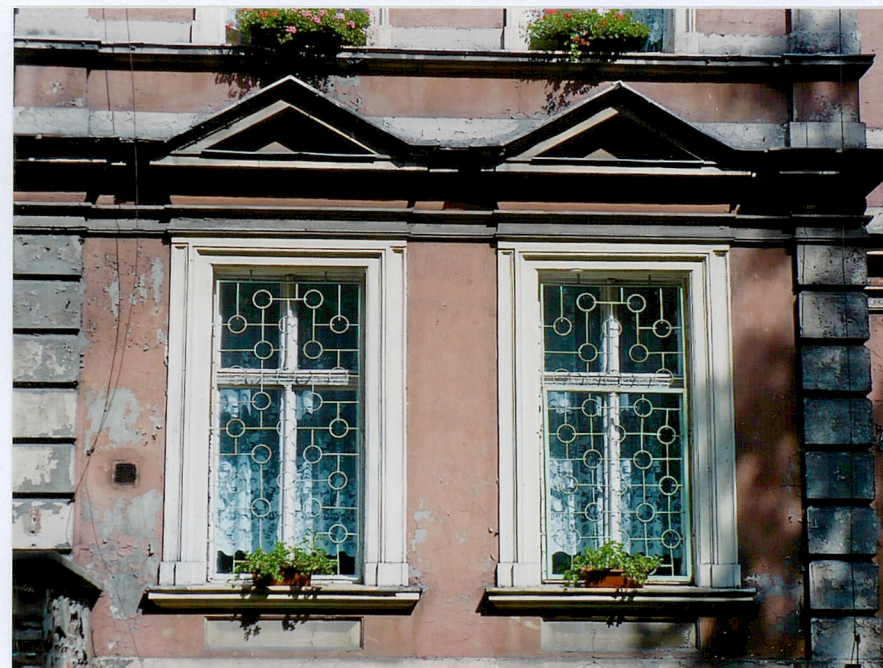
Okna na elewacji południowo-zachodniej

- prostokątne, drewniane, konstrukcji skrzynkowej, czteropodziałowe (dwupoziomowe, dwudzielne), z profilowanym ślemieniem. Listwa przymykowa w dolnej części i w nadślemieniu zdobiona kolumnką (*parter i I piętro*)
- prostokątne, drewniane, konstrukcji zespolonej, jedno- i dwudzielne (*piwnica*)

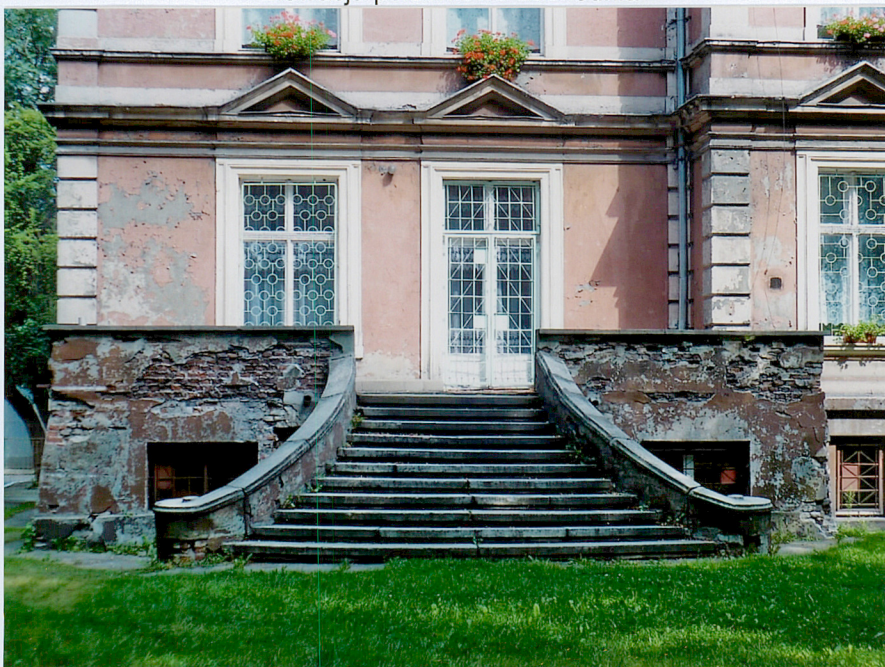
Taras ogrodowy, elewacja południowo-zachodnia

- *schody na taras (zach)* – jednobiegowe, o reprezentacyjnym układzie, łukowo zwężające się ku górze, kamienne (z granitu), z obustronnymi murowanymi balustradami, zwieńczonymi kamiennymi nakrywami. U podstawy schodów dekoracyjne okrągłe słupki zwieńczone motywem ślimacznicy.

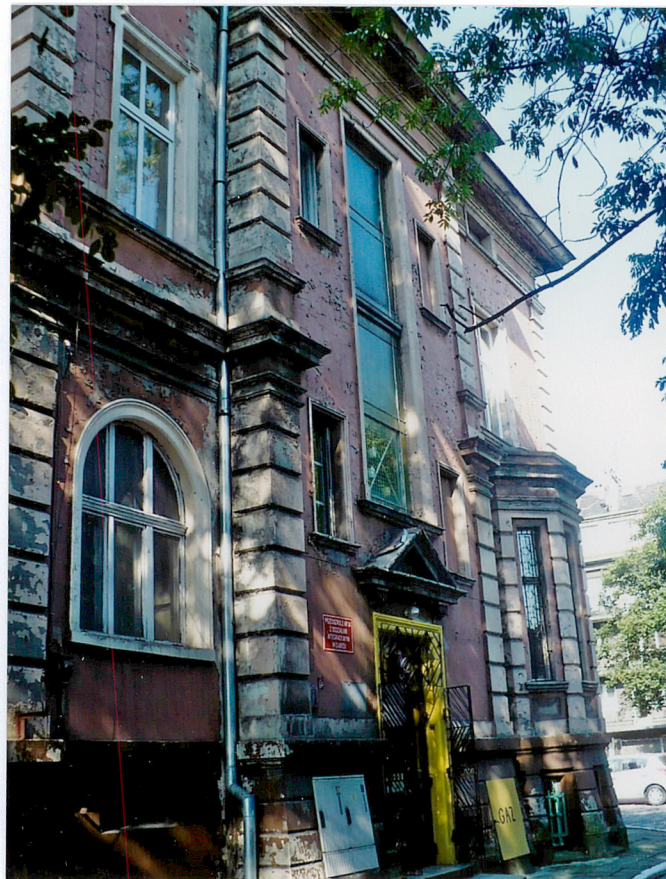
Elewacja północno-wschodnia

Dwukondygnacyjna, niesymetryczna, znacznie rozczłonowana, o zróżnicowanej ilości osi na poszczególnych poziomach. Z lewej widoczna wycofana część elewacji ze ściętym narożem przechodzącym na parterze w wykusz na planie ośmioboku, zwieńczony otwartym tarasem. Zasadnicza część elewacji 5-osiowa, akcentowana ryzalitem i trójbocznym wykuszem w prawej części parteru. W przyziemiu ryzalitu centralnie umieszczone wejście do budynku z prostokątnym otworem drzwiowym, ujętym w profilowanej opasce, zwieńczonym trójkątnym naczółkiem wspartym na konsolkach (3 oś). Drzwi zabezpieczone od zewnątrz wspólną kratą. Bezpośrednio nad wejściem duży prostokątny otwór okienny. Po jego bokach, symetrycznie rozmieszczone niewielkie prostokątne otwory okienne (2 oś) i odpowiadające im blendy (4 oś). Wszystkie okna ryzalitu (łącznie 3 szt.) stanowią doświetlenie klatki schodowej. Każde zdobione jest profilowaną opaską. Na poziomie I piętra, w osiach 1 i 6, symetrycznie rozmieszczone dwa prostokątne otwory okienne ujęte w opaskach typu uszakowego. W parterze w tych samych osiach odpowiednio - trójdzielne okno zwieńczone łukiem pełnym (1 oś) i wykusz zamknięty trójbocznie nakryty wielospadowy daszkiem (6 oś). Poszczególne ściany wykusza przeprute w poziomie parteru i piwnic wąskimi prostokątnymi otworami okiennymi, zabezpieczonymi od zewnątrz kratami. Partie podokienne akcentowane prostokątnymi płycinami. Osi 6 dodatkowo przyporządkowane poziome okienko na poddaszu. W osi 5, na poziomie piwnic, parteru i I piętra niewielkie prostokątne otwory okienne o zróżnicowanej wielkości, pozbawione oprawy. Poziome akcenty elewacji tworzą liczne gzymsy (prosty cokołowy i profilowane: międzykondygnacyjny, u podstawy okien I piętra, na poziomie poddasza i wydatny gzyms koronujący) oraz boniowanie w cokole i narożach. W prawej części elewacji, w tle, widoczna boczna ściana ryzalitu elewacji północno-zachodniej. Wykończenie oraz kolorystyka poszczególnych elementów analogiczne do pozostałych elewacji.

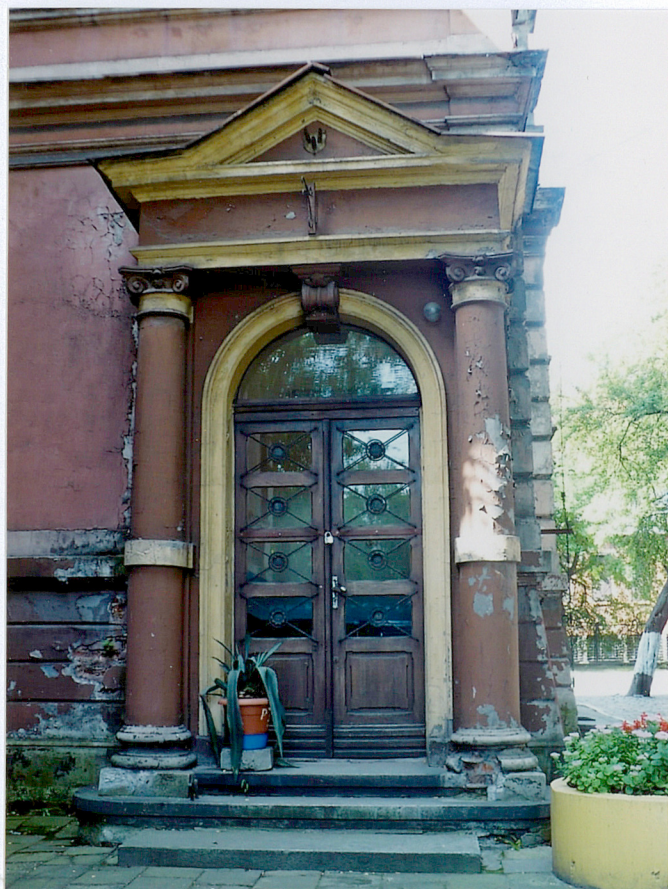
Główne wejście do budynku,
elewacja południowo-wschodnia

- główne drzwi wejściowe (pd-wsch): dwuskrzydłowe, z nadświetlem zwieńczonym łukiem pełnym, przeszklone, drewniane, konstrukcji ramowo-płycinowej, na zawiasach czopowych. Skrzydła w dolnej części opierzone dekoracją płycinową, w górnej części przeszklone. Przeszklenia zabezpieczone od zewnątrz współczesnymi kratami;

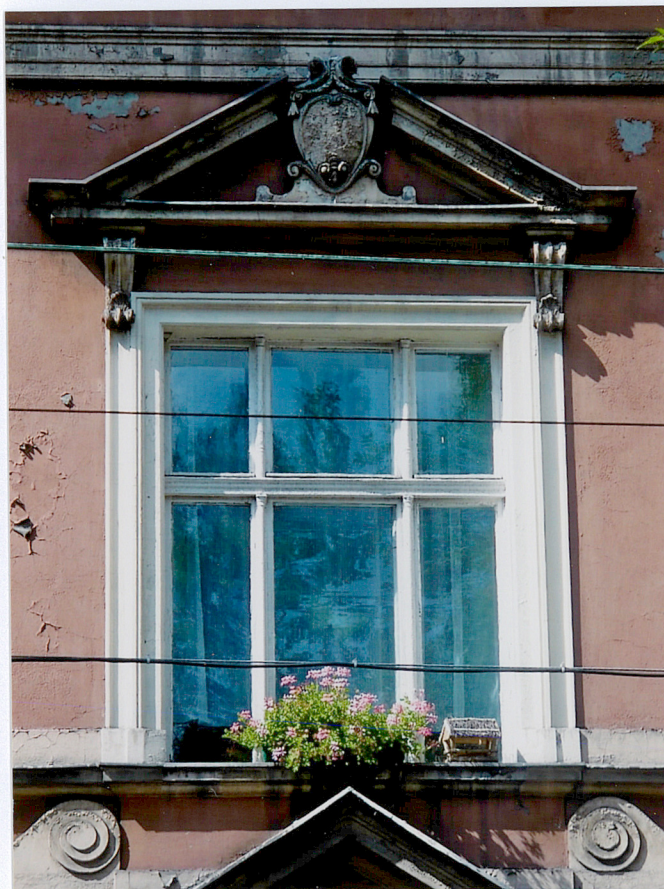
Okno na elewacji południowo-wschodniej

- prostokątne, drewniane, konstrukcji skrzynkowej, cztero- i sześciopodziałowe (dwupoziomowe, dwu- i trójdzielne) z profilowanym ślemieniem. Listwy przymykowe w dolnej części i w nadślemieniu zdobione kolumnkami (*parter i I piętro*)
- zwieńczone łukiem pełnym, drewniane, konstrukcji skrzynkowej, trójpodziałowe (dwupoziomowe, dwudzielne w dolnej części dwudzielne), z profilowanym ślemieniem. Listwa przymykowa zdobiona kolumnką (*parter*)
- prostokątne, drewniane, konstrukcji skrzynkowej, jednodzielne, dwupoziomowe, z profilowanym ślemieniem (*parter, wykusz*)
- prostokątne, drewniane, konstrukcji zespolonej, jednodzielne (*piwnica*)

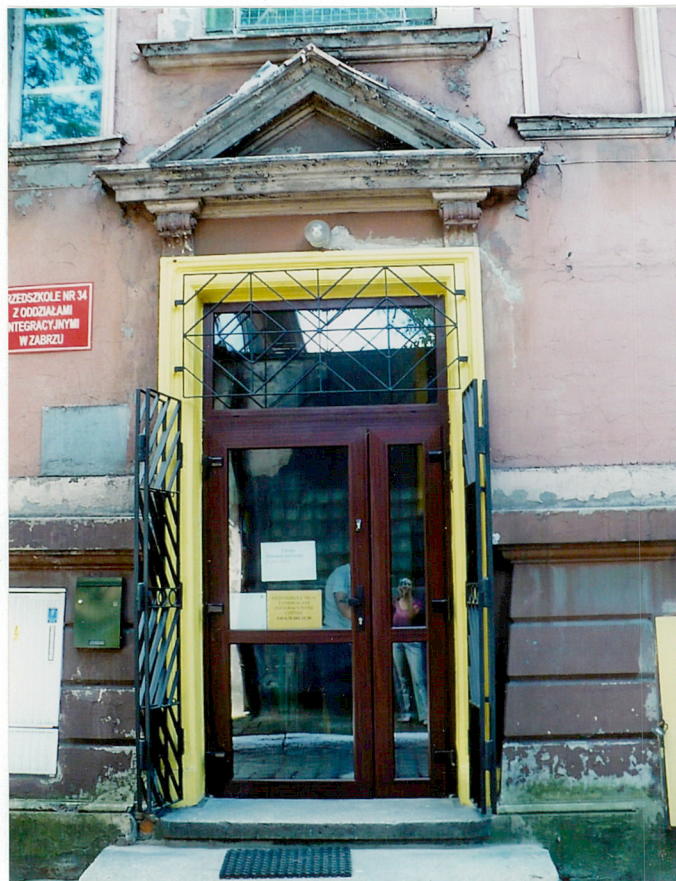
Drzwi wejściowe
na elewacji północno-wschodniej

- boczne drzwi wejściowe (pn-wsch): współczesne, półtoraskrzydłowe, z prostokątnym nadświetlem, w całości przeszklone, z PCV, konstrukcji zespolonej;
- drzwi do piwnic (pn-zach): współczesne, prostokątne, dwuskrzydłowe, w całości przeszklone, z aluminium;

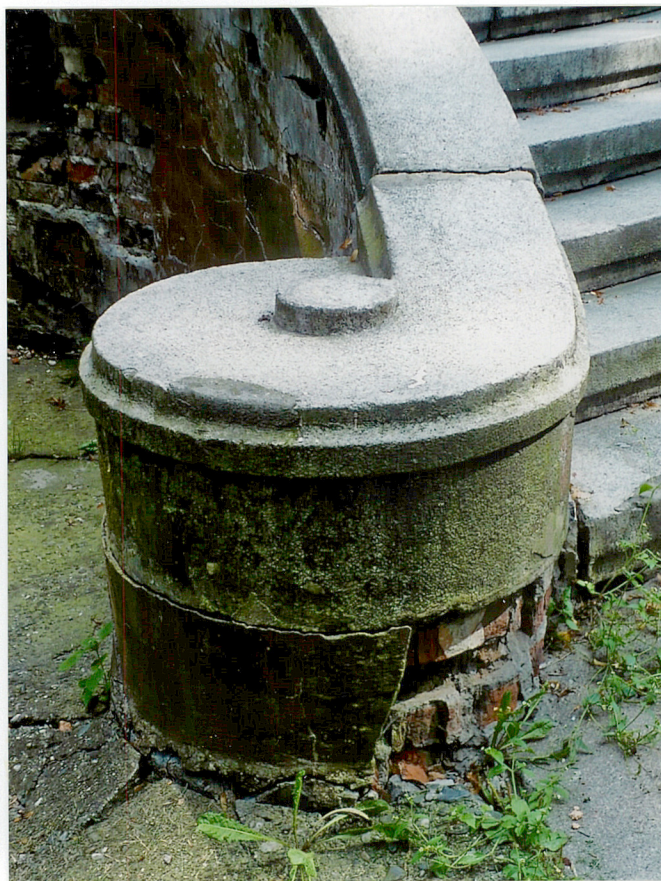
Balustrada schodów tarasowych
od strony południowo-zachodniej

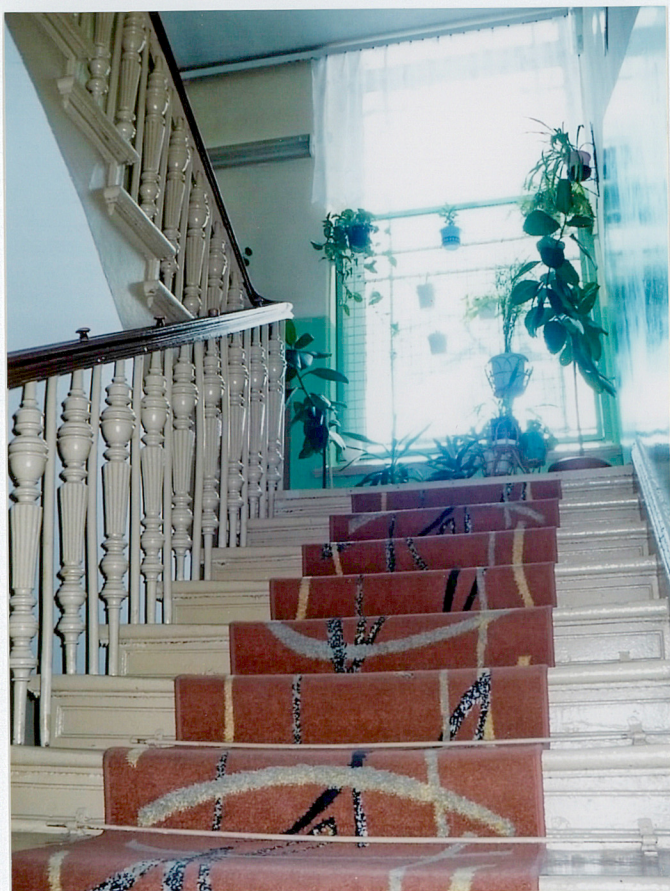
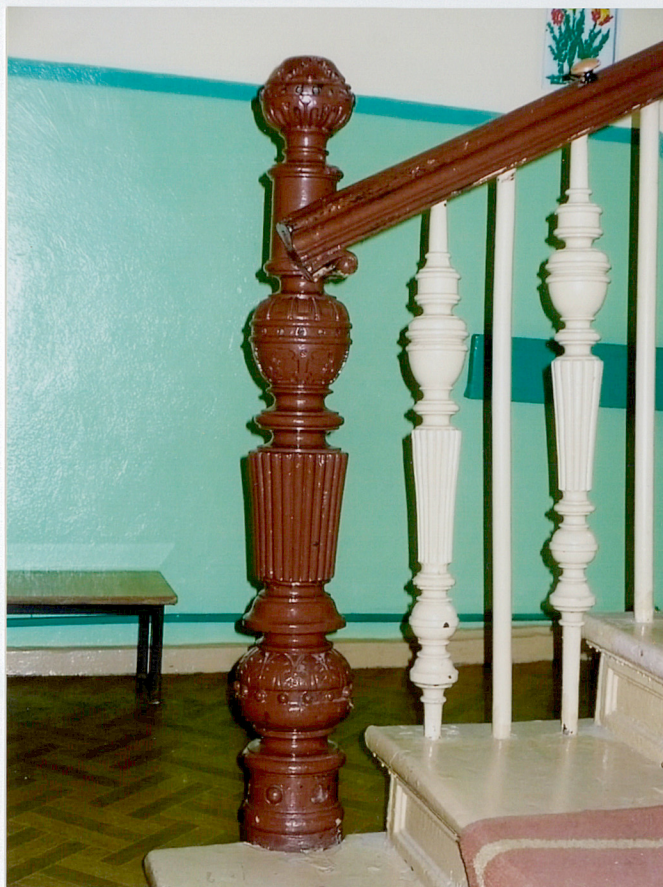
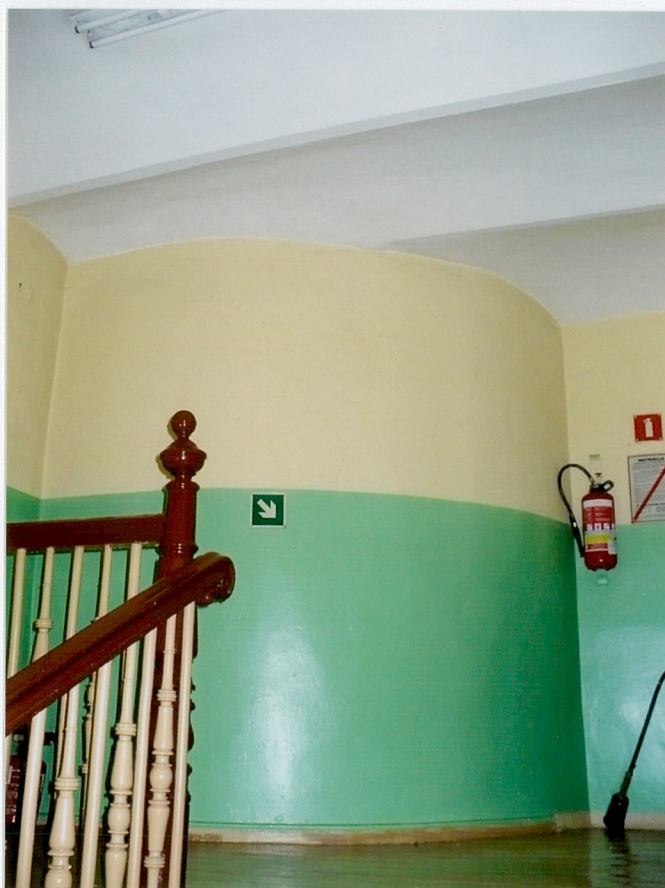
Główna klatka schodowa

Detal balustrady schodów

Główna klatka schodowa
poziom poddasza

- *główna klatka schodowa* – schody dwubiegowe, powrotne, z podestami, z duszą, konstrukcji drewnianej. Podstopnice zdobione płycinami. Balustrada drewniana, o tralkach toczonych montowanych naprzemiennie z gładkimi szczeblami, z profilowaną poręczą. Poszczególne biegi schodów zakończone dekoracyjnymi drewnianymi słupkami. Bieg schodów od wejścia bocznego (pn-wsch) na parter – murowany. Stopnice obłożone współczesnymi płytkami ceramicznymi. Schody do piwnic – jednobiegowe, proste, murowane, obłożone w całości płytkami ceramicznymi, z prostymi drewnianymi poręczami;

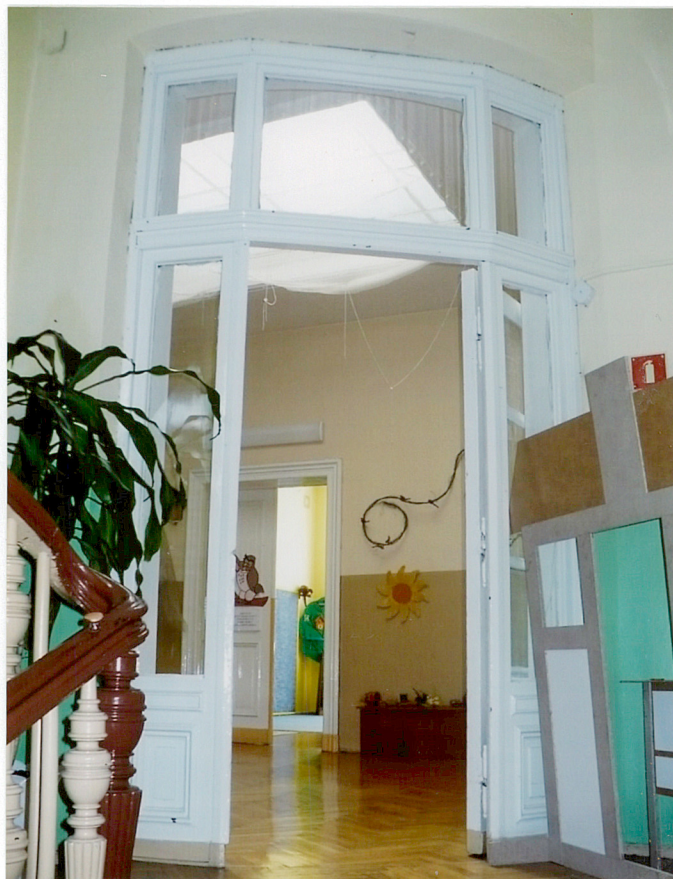
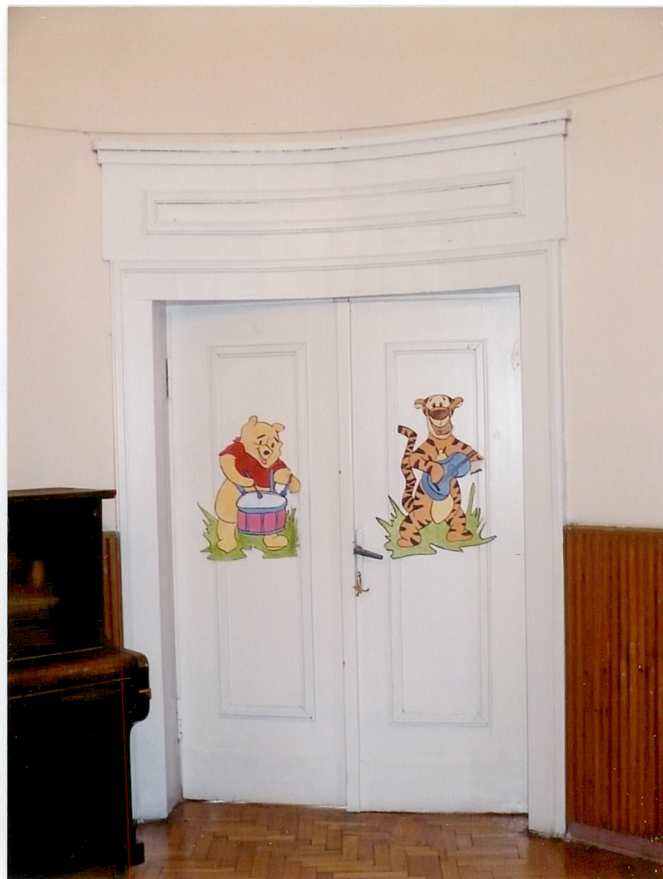
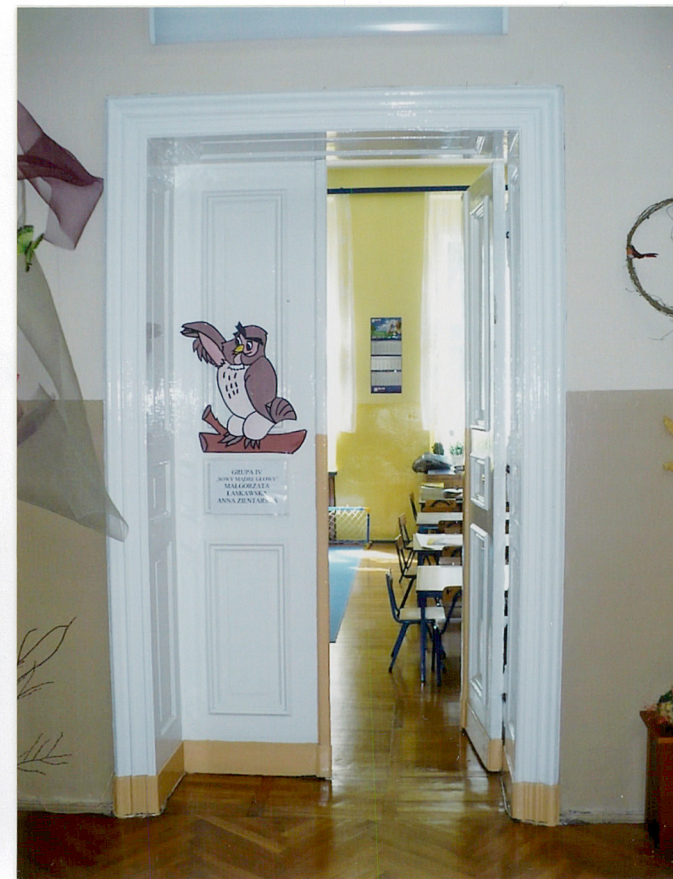
Stolarka drzwiowa
holl, I piętro

- prostokątne, jednoskrzydłowe, spięte węższymi skrzydłami stałymi, zwieńczone prostokątnym nadświetlem, drewniane, konstrukcji ramowo-płycinowej, na zawiasach czopowych. Skrzydła drzwi oraz nadświetle przeszklone. W dolnej części skrzydeł dekoracja płycinowa. Całość ujęta w profilowanej opasce. Poszczególne części stolarki osadzone w linii łamanej ze względu na łukowy (w przekroju poziomym) kształt otworu (*I piętro, holl*);

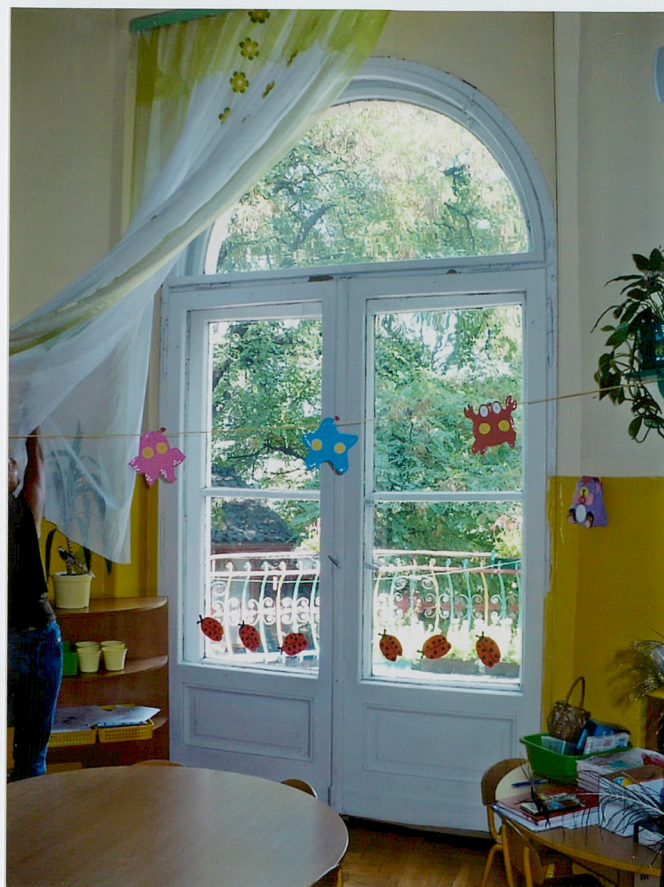
Drzwi na taras wschodni
I piętro

- drzwi na taras (pd-wsch, I piętro): dwuskrzydłowe, z łukowym uchylnym nadświetlem, przeszklone, drewniane, konstrukcji ramowo-płycinowej, na zawiasach czopowych. Listwa przyrytkowa dekorowana kolumnką. W skrzydłach pojedyncza szczelina pozioma.

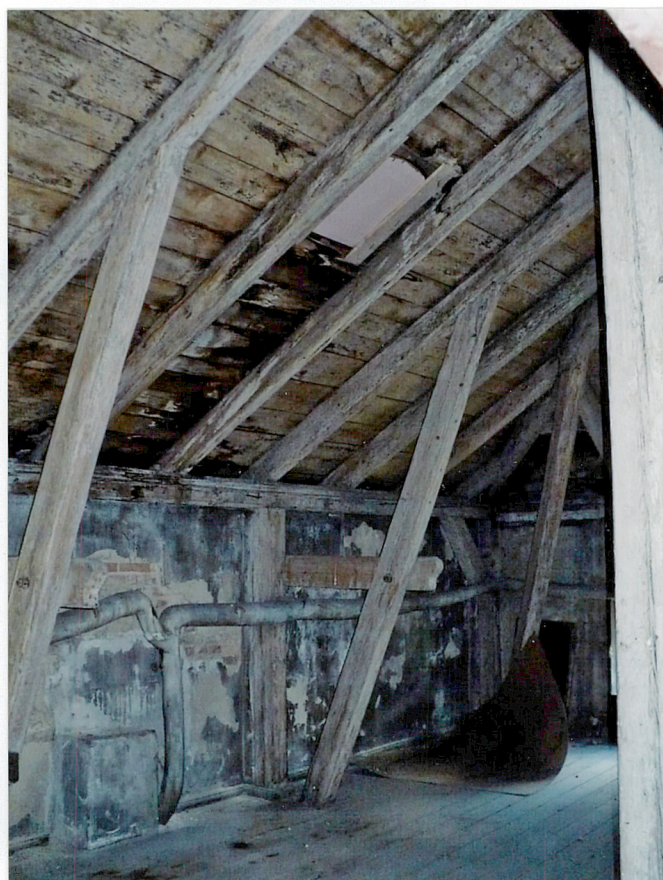
Konstrukcja więźby dachowej

Wieżba dachowa – drewniana, konstrukcji płatwiowo-słupowej.
