KRAJOWY OŚRODEK BADAŃ I DOKUMENTACJI ZABYTKÓW W WARSZAWIE KARTA EWIDENCJI ZABYTKÓW ARCHITEKTURY I BUDOWNICTWA		A	B	C	D	E	F	G	H	I	J	K	L	Ł	M	N	O	P	R	S	T	U	V	W	X	Y	Z	Nr 4491

1. Obiekt KAMIENICA		2. Czas powstania Lata 80-te/ 90-te XIX w.										3. Miejscowość RACIBÓRZ																
11. Zdjęcia, rzut, przekrój, sytuacja, orientacja

<p>Rzut 1 kondygnacji kamienicy przy ul. Podwale 15</p>										4. Adres: ul. Podwale 15 47 – 400, Racibórz nr działki: 2963/72 nr księgi wiecz.: XXXXXXXXXX

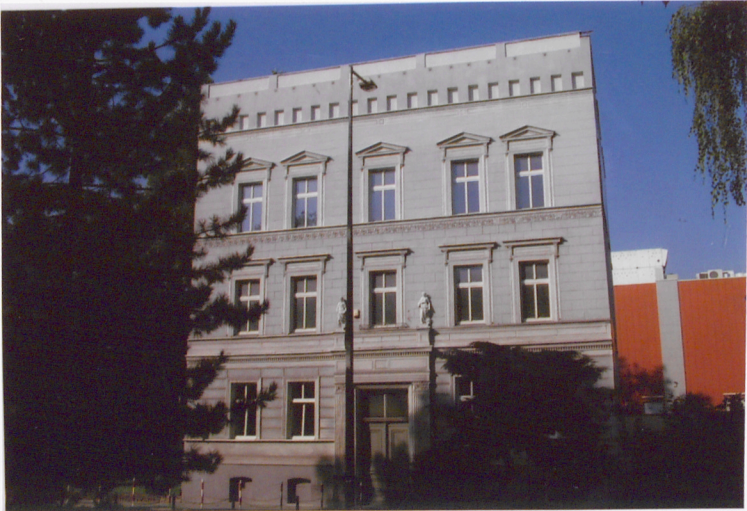
1. Elewacja główna, wschodnia kamienicy, ul. Podwale 15, Racibórz

Elewacja główna, wschodnia (od ul. Podwale) – 5 - osiowa 3- kondygnacyjna, symetryczna, tynkowana i w całości boniowana. W środkowej osi zaakcentowana jest portalem wspartym na pilastrach i zwieńczonym belkowaniem (opis patrz otwory drzwiowe). Wszystkie otwory drzwiowe i okienne w elewacji zamknięte są prosto. Fasada podzielona jest poziomo za pomocą gzymsów pomiędzy kondygnacjami. Okna 2 i 3 kondygnacji zwieńczone są prostymi i trójkątnymi naczółkami (opis – patrz otwory okienne). Budynek zamknięty płaskim dachem.

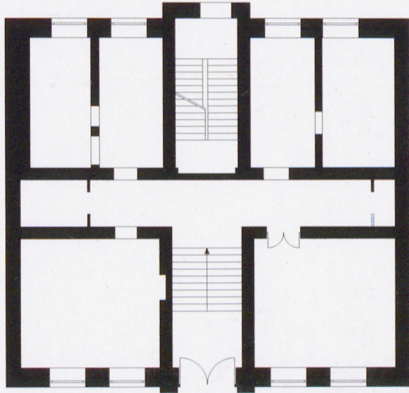
Rzut budynku prostokątny. Obiekt trójkondygnacyjny, podpiwniczony, dwutraktowy. Bryła zaakcentowana w części centralnej portalem z drzwiami wejściowymi w elewacji głównej.

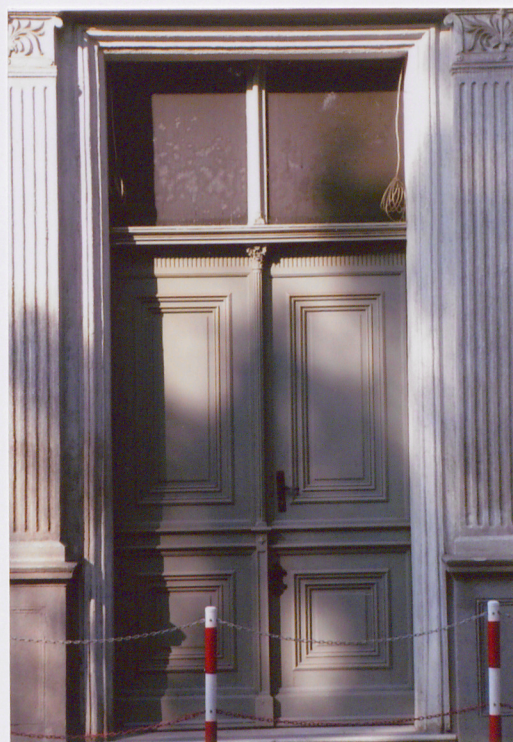
Stolarka drzwiowa – Drzwi główne, wejściowe, usytuowane w elewacji głównej – drzwi dwuskrzydłowe z dwudzielnym nadświetlem zamkniętym prosto. Nadświetle dzielone słupkiem z cynkową głowicą. Każde skrzydło dwupolowe o górnym polu dominującym w formie prostokąta, i dolnym polu w kształcie kwadratu. Pola oddzielone od siebie podwójnym gzymsem. Drzwi posiadają listwę przymykową z cynkową głowicą. Drzwi płycinowo – ramowe opracowane z listwami na styku ram i płycin. Drzwi przylgowe, zawieszone na zawiasach czopowych, wtórna klamka. Drewno malowane na szaro.

3. Drzwi główne w elewacji wschodniej
ul. Podwale 15, Racibórz.

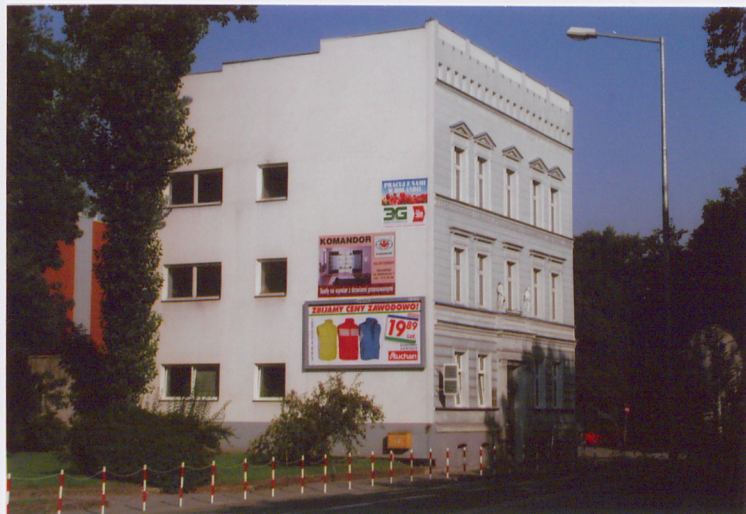
Elewacja południowa – 2 – osiowa, 3 – kondygnacyjna, wtórna. Elewacja ocieplona, tynkowana, ahistoryczna.

5. Elewacja południowa
ul. Podwale 15, Racibórz.

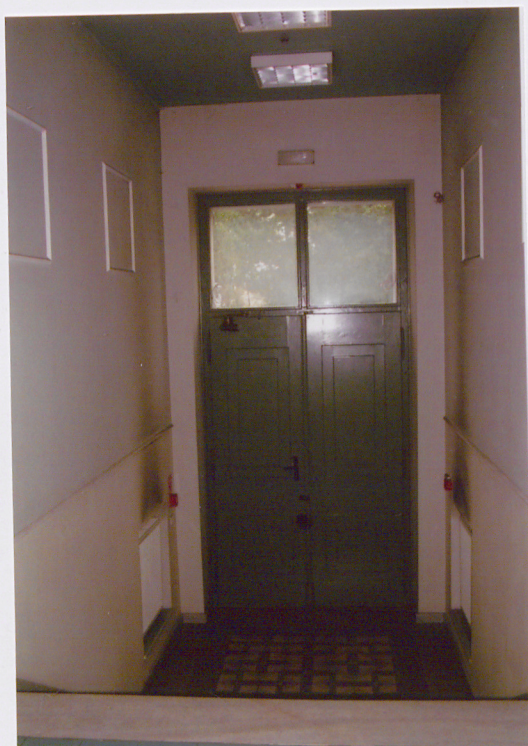
8. Sień główna w przednim trakcie
widok w kierunku drzwi głównych
ul. Podwale 15, Racibórz.

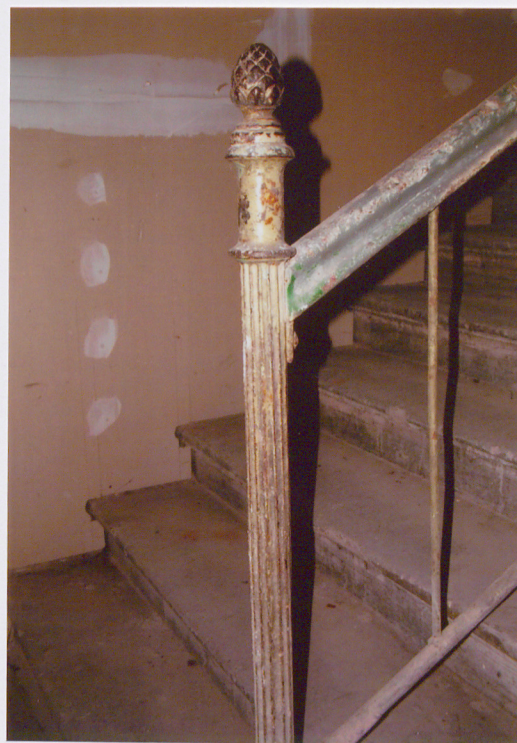
Schody - główne - w tylnym traktcie, wtórne, dwubiegowe z podestami, żelbetowe. Częściowo zachowane elementy balustrady w postaci słupka początkowego w kondygnacji parteru.

9. Słupek początkowy na klatce schodowej
w tylnym trakcie, ul. Podwale 15, Racibórz.

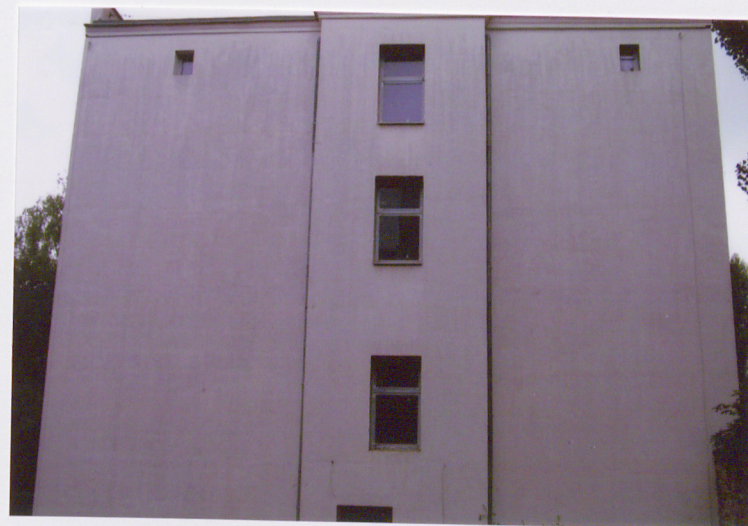
Elewacja tylna, zachodnia – 1 – osiowa, 3- kondygnacyjna, symetryczna, tynkowana. W środkowej osi wtórne drzwi tylnego traktu, powyżej okna klatki schodowej. Część otworów okiennych zamurowana. Budynek zamknięty płaskim dachem.

10. Elewacja tylna zachodnia, ul. Podwale 15,
Racibórz.

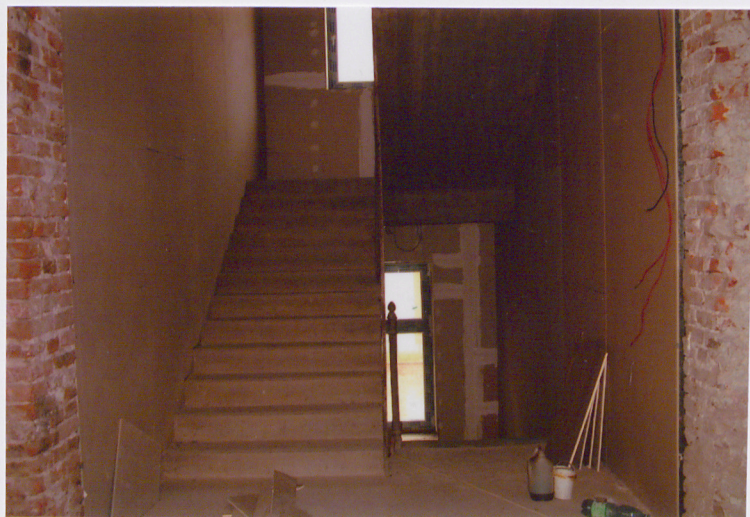
11. Kondygnacja 2 , klatka schodowa
ul. Podwale 15, Racibórz.

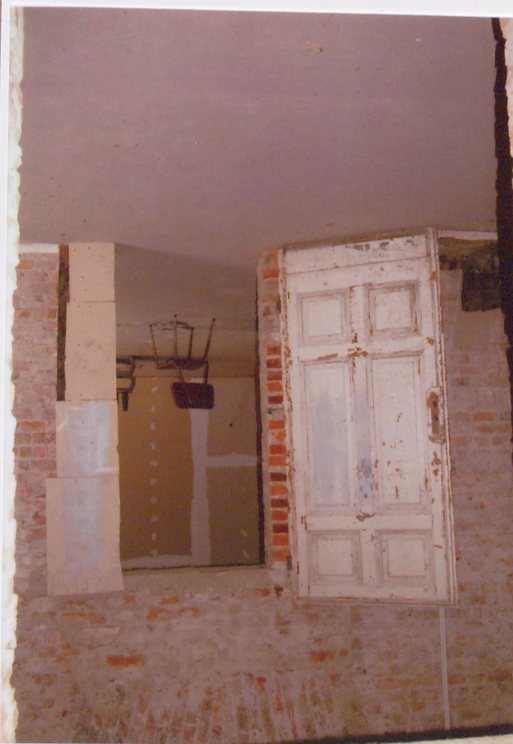
Drzwi wewnętrzne – na 2 kondygnacji pozostały drzwi wewnętrzne płycinowo – ramowe, jednoskrzydłowe, zamknięte prosto. Skrzydło trójpółowe, o środkowym polu dominującym w formie dwóch wydłużonych prostokątów. Płyciny i ramy opracowane za pomocą listew na styku. Skrzydło zawieszone na zawiasach czopowych, wtórna klamka, drewno malowane na biało.

13. Kondygnacja 2, widok w kierunku drzwi
płyminowo – ramowych, ul. Podwale 15, Racibórz.

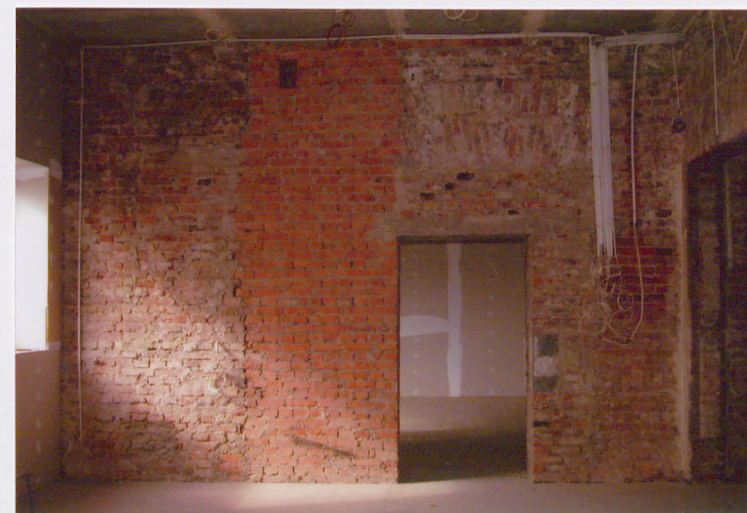
12. Wnętrze budynku – 2 kondygnacja
ul. Podwale 15, Racibórz.

20 Najpilniejsze postulaty konserwatorskie Należy dokończyć remont w tylnym traktie, rezygnując z nadmiernej modernizacji wnętrza (wyrównywanie ścian za pomocą kartongipsu, sufity podwieszane, zmiana wielkości otworów drzwiowych, nowoczesne balustrady). Wskutek przeprowadzonego remontu wnętrza (zwłaszcza tylny trakt) budynku straciło charakter historyczny. Należy zachować pozostałe oryginalne elementy: drzwi wejściowe, sztukaterie na elewacji. Zniszczone okna wymieniać tylko na drewniane, ze względów na zawilgocenia murów.

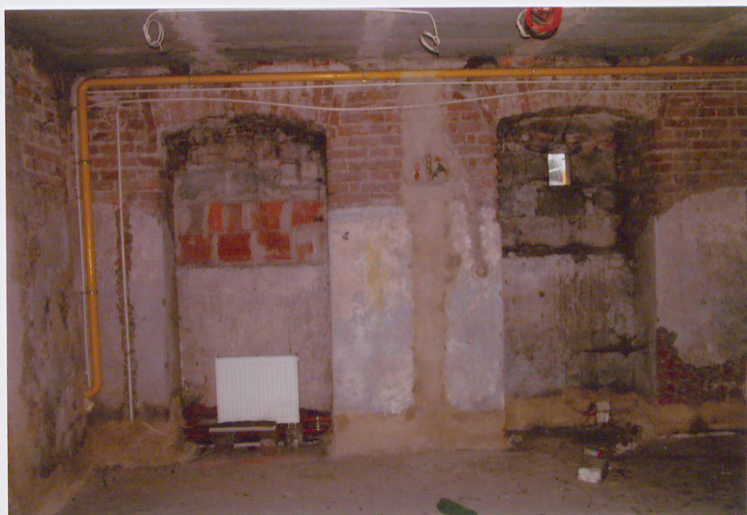
Piwnice – Brak drzwi do piwnicy. schody jednobiegowe, ceglane pokryte wylewką betonową. W piwnicy wylewka betonowa. Sklepienia częściowo ceglane płaskie, częściowo wtórne betonowe. Brak okien w piwnicach.

14. Wnętrze piwnic ul. Podwale 15, Racibórz.

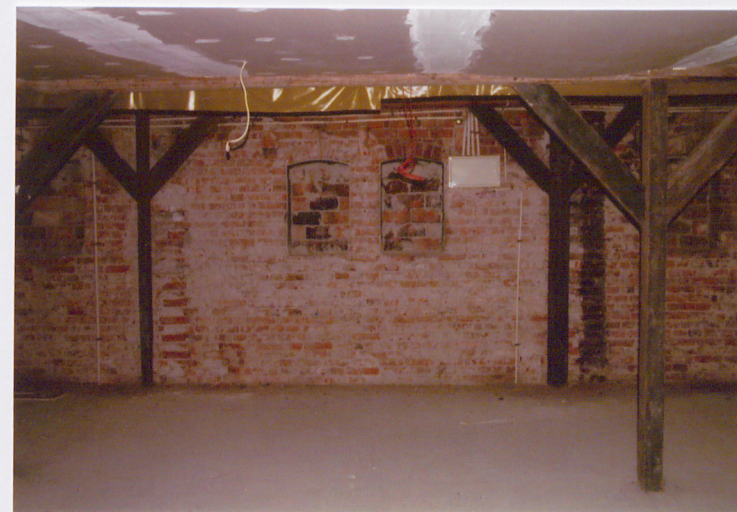
Wieżba dachowa – strop drewniany, belkowy, od strony spodniej kartongips.

15. Wnętrze strychu, ul. Podwale 15, Racibórz.
