1. Obiekt

KAMIENICA MIESZKALNO-USŁUGOWA

RACIBÓRZ

ul. Solna 5

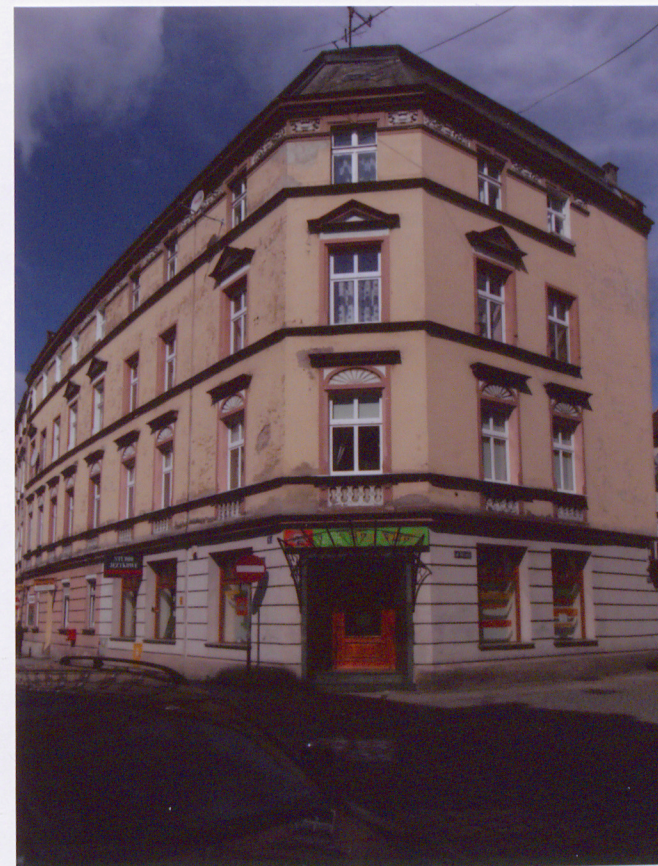
Elewacja frontowa wsch. – 4-kondygnacyjna; 2-osiowa; o analogicznej kompozycji i dekoracji jak sąsiednia elewacja frontowa; witryny w przyziemiu prostokątne; obie osie okienne w części pd. elewacji, część pn. pozbawiona otworów i fryzu pod gzymsem głównym.

1. Widok kamienicy od strony pd.
2. Narożnik pd.-wsch. z elewacją wsch. i fragmentem pd.
3. Elewacja podwórzowa, widok od wsch.
4. Okno drugiej kondygnacji elewacji frontowej.
5. Okno trzeciej kondygnacji elewacji frontowej.
6. Fragment fryzu i gzymsu wieńczącego.
7. Sień i dolny bieg schodów.
8. Klatka schodowa.
9. Fragment kondygnacji strychowej.
10. Schody piwniczne.
11. Korytarz piwnic.
12. Fragment strychu i konstrukcja dachu.

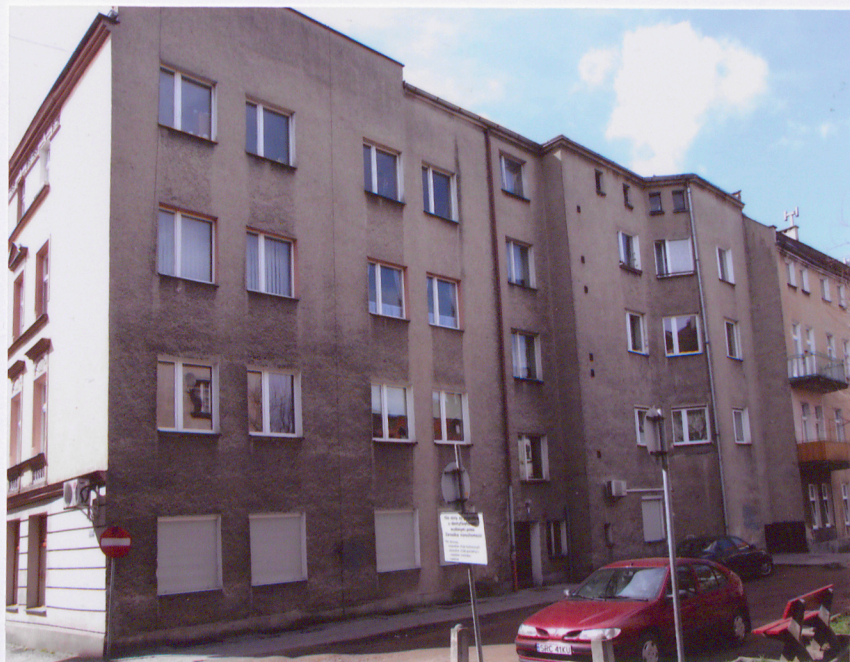
3.

Elewacja pn. – podwórzowa – 4-kondygnacyjna, 8-osiowa; zmodernizowana w latach 70-tych XX w.; rozcłonkowana w części zach. nieregularnymi uskokami; powiększone kwadratowe otwory ujednolicone we wszystkich kondygnacjach, rozmieszczone regularnym rytmem; w części zach. rząd czterech okienek strychowych; na osi środkowej elewacji wejście do budynku, nad którym ciąg okien klatki schodowej, przesuniętych w stosunku do pozostałych okien.

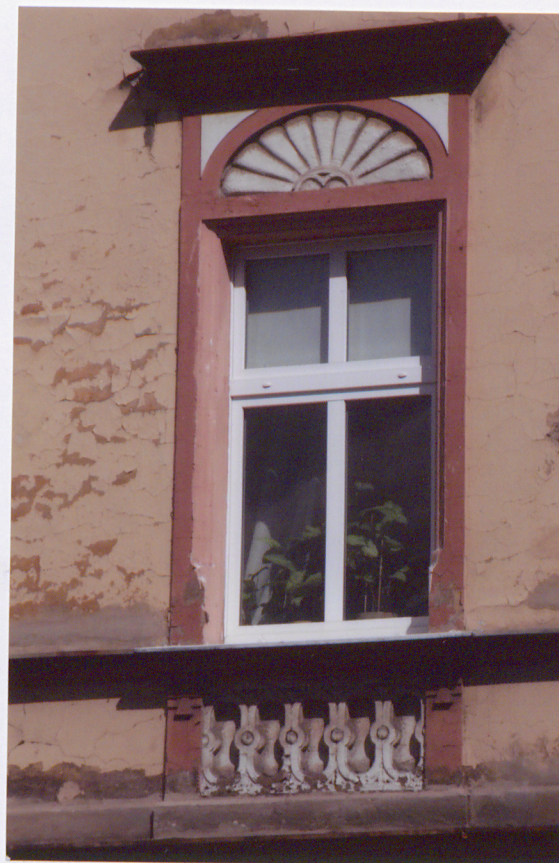
4.

Elewacja frontowa pd. – 4-kondygnacyjna, z nieco niższą ostatnią kondygnacją; 8-osiowa, ze ściętym jednoosiowym narożnikiem wsch.; w przyziemiu ozdobiona boniowaniem pasowym, wyżej gładko tynkowana. Przyziemie oddzielone gzymsem kordonowym, przekształcone współcześnie; w związku z przystosowaniem części pomieszczeń mieszkalnych na do funkcji usługowych, zmieniono formę części otworów okiennych (duże witryny w trzech osiach wsch.), a dwa z nich przekształcono w otwory drzwiowe (w narożniku i 3-ciej osi zach.). Wyższe kondygnacje z zachowanym, rytmicznym układem otworów okiennych, które w opaskowych obramieniach z profilowanymi krawędziami wewnętrznymi, różnią się w kondygnacjach obramieniami. Na pierwszym piętrze okna zwieńczone wydatnymi odcinkami prostych gzymsów, ozdobione w nadprożach stylizowanym motywem muszlowym, posadowione na ławach podokiennech dekorowanych płycinami wypełnionymi ślepą balustradą w typie neobarokowym; na drugim piętrze pojedyncze okna w skrajnych osiach i para okien w osiach środkowych zaakcentowane trójkątnymi naczółkami o załamanych końcach. Okna trzeciego pietra nieco mniejsze, przerywają pas fryzu

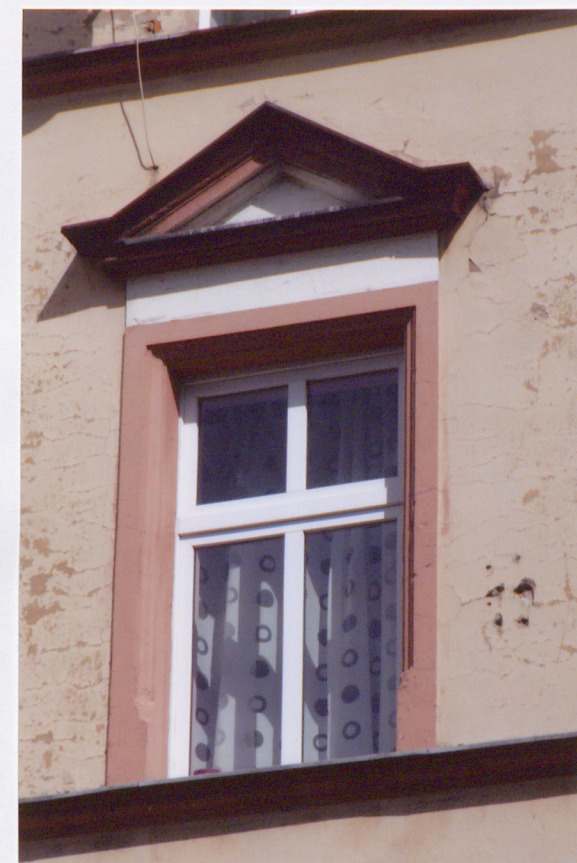
5.

pod gzymsem głównym, ich proste zamknięcia obramione opaskami z oprofilowanymi wewnętrznymi krawędziami, spięte prostymi zwornikami. Okna czwartej kondygnacji wchodzą w strefę fryzu pod gzymsem głównym, ich proste zamknięcia obramione opaskami z oprofilowanymi wewnętrznymi krawędziami, spięte prostymi zwornikami. Horyzontalizm elewacji akcentowany boniowaniem pasowym i systemem gzymsów: kordonowym przyziemia, podokiennymi wszystkich wyższych kondygnacji i profilowanym gzymsem wieńczącym, który poprzedzony szerokim pasem fryzu, którego płyciny wypełnione gipsową eklektyczną dekoracją ornamentalną, z motywem stylizowanej wici roślinnej otaczającej centralne kartusze, z wypukłymi owalnymi polami.

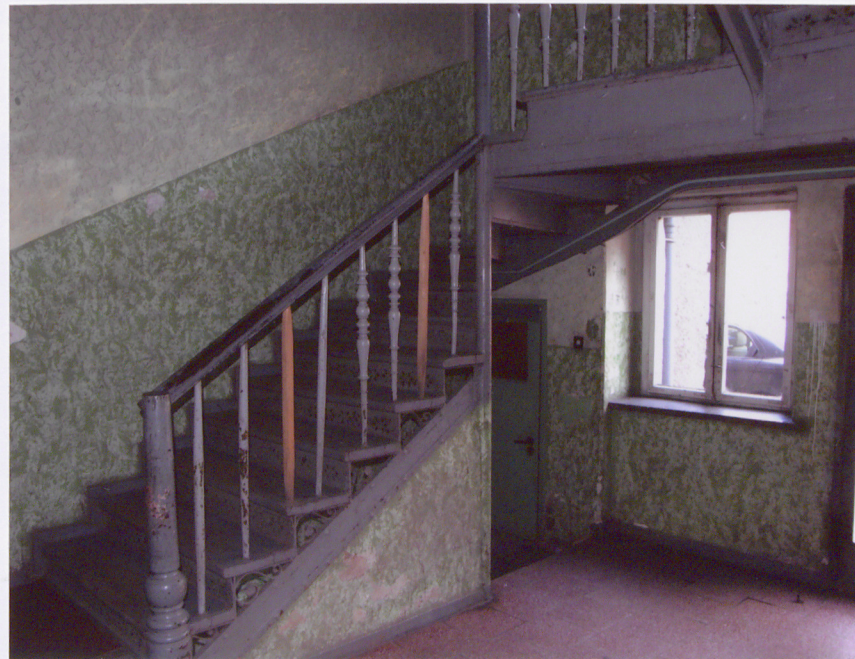
7.

Schody wewnętrzne. W klatce schodowej, usytuowanej centralnie w traktie podwórzowym, schody metalowe trójbiegowe typu francuskiego – spoczniki i podnóżki schodowe wyłożone deskami, przednóżki ażurowe, wycinane w rozetki, biegi ograniczone jednostronnie drewnianą balustradą tralkową na toczonych słupkach; pierwszy bieg schodów zabiegowy z zabiegiem górnym. Schody do piwnic murowane z cegły, zabiegowe z zabiegiem górnym i drewnianą poręczą przy ścianie.

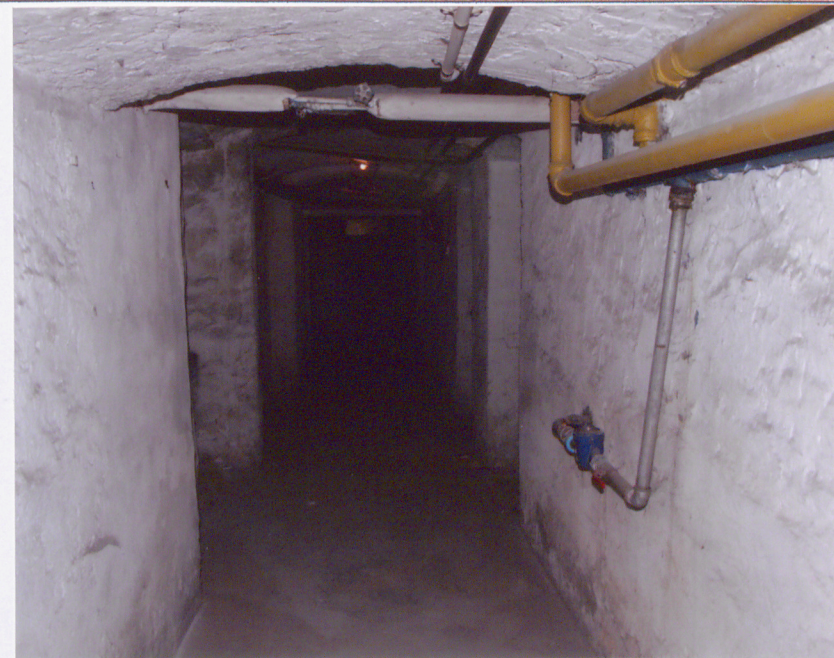
11.

Sklepienia i stropy. Piwnice nakryte ceramicznie – sklepieniami kolebkowymi o przekroju odcinkowym, wzmocnionymi gurtami; sień i podesty klatki schodowej ze stropami ceramicznymi odcinkowymi na belkach stalowych. W mieszkaniach stropy drewniane belkowe z tynkowanymi podsufitkami; taki sam strop, wsparty podciągami, który stanowi płatew więźby dachowej, nad poddaszową kondygnacją klatki schodowej; w przyziemiu usługowym oryginalne stropy częściowo zasłonięte współczesnymi lekkimi stropami podwieszanymi.

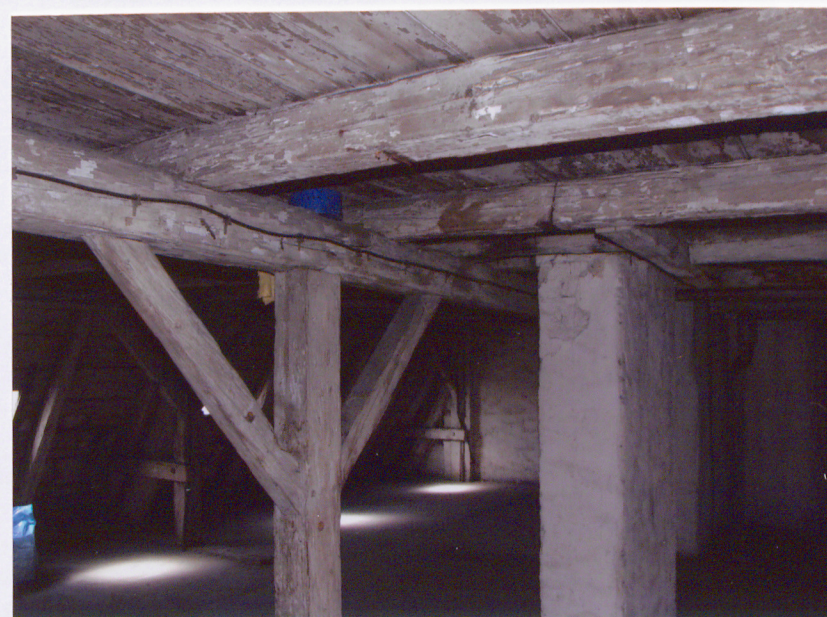
12.

Więźba dachowa. Konstrukcja dachu drewniana, więźba krokwiowo-płatwiowa na czterech rzędach stoliców; konstrukcja wzmocniona mieczami w kierunku kalenicowym i usztywniona jednostronnie zastrzałami z kleszczami w płaszczyźnie więzarów; znaczna część poddasza zabudowana, pełni funkcje mieszkalne.

Pokrycie dachowe. Strome połacie dachowe elewacji frontowych kryte płytkami azbestowo-cementowymi karo; płaskie części dachu kryte papą na lepiku.
