KARTA EWIDENCYJNA ZABYTEKÓW  
ARCHITEKTURY I BUDOWNICTWA

KOŚCIÓŁ FILIALNY POD WEZWANIEM ŚWIĘTEGO WAWRZYNCA

około 1580 roku

ZACHARZOWICE

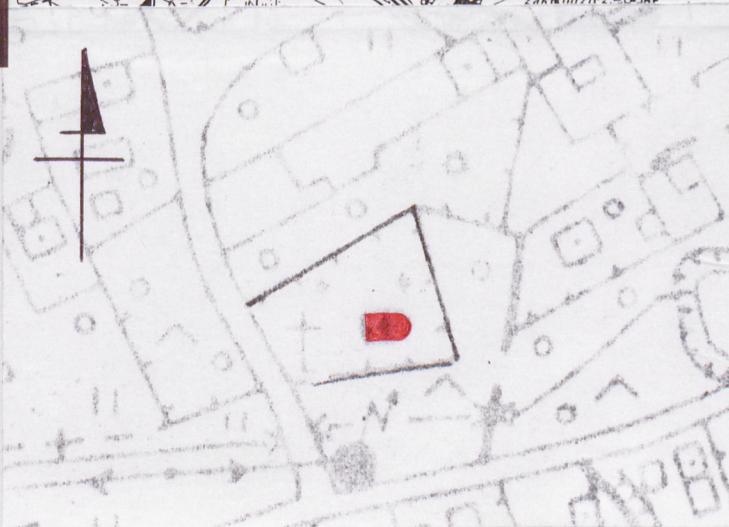
ORIENTACJA 1:100 000

SYTUACJA 1:5000

**Sytuacja** - kościół orientowany, usytuowany w centralnej części wsi, przy skrzyżowaniu dróg. Działka wyznaczona drewnianym ogrodzeniem ze sztachet, bramka metalowa. Kościół otoczony cmentarzem. Przed wejściem do kościoła murowany krzyż Męki Pańskiej, na wysokim cokole, z 1899 roku, z figurą Matki Boskiej, ufundowany przez Floriana i Leokadię Wittów. Wokół kościoła starodrzew (lipy).

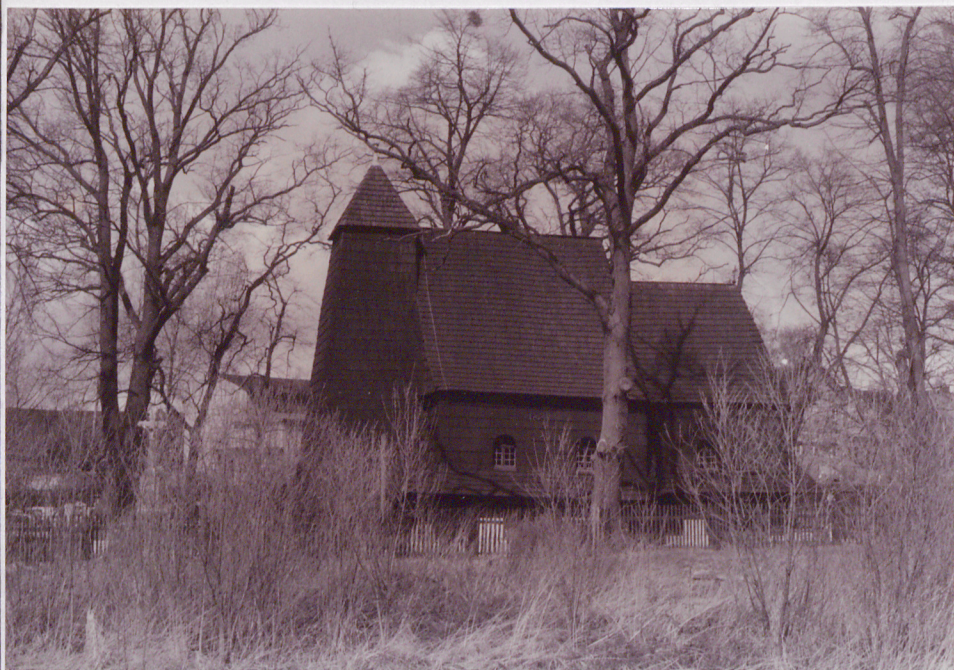
Widok kościoła od strony południowej

południowa - 3-osiowa (dwie osie nawy, jedna oś prezbiterium). Pod oknami wydatny przydaszek kryty gontem, wsparty na drewnianych krokiewkach. Ściany ponad przydaszkiem pobite gontem, pod przydaszkiem belki nieociosane (półokrągłaki), podwalina ociosana;

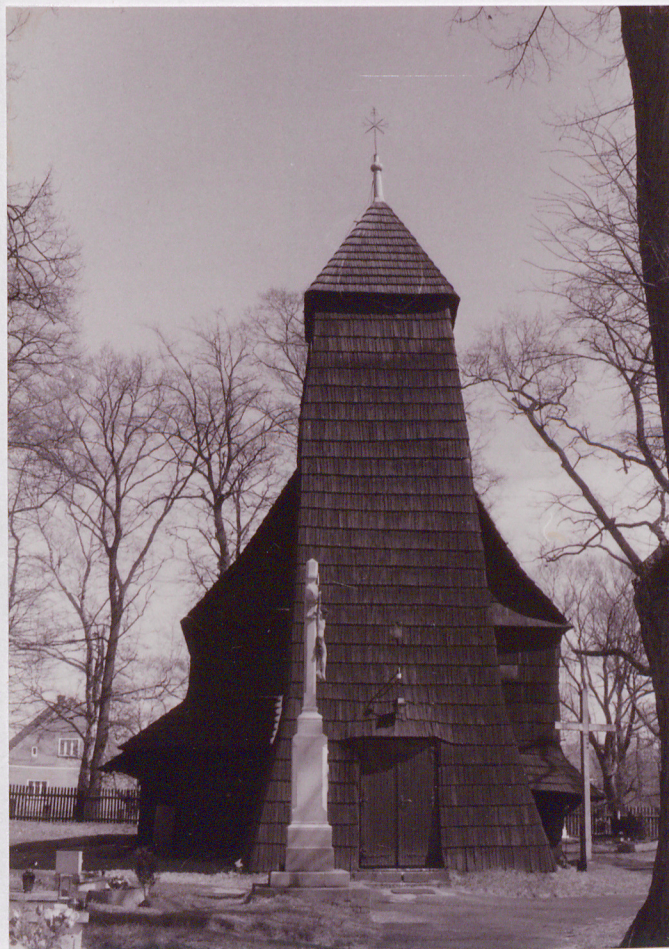
Elewacja zachodnia - widok ogólny

zachodnia - 1-osiowa z wieżą zwężającą się nieznacznie ku górze. Dach i ściany wieży pokryte gontem. Na osi wieży drzwi wejściowe poprzedzone kamiennymi stopniami. Dach wieży zwieńczony metalową iglicą z krzyżem;

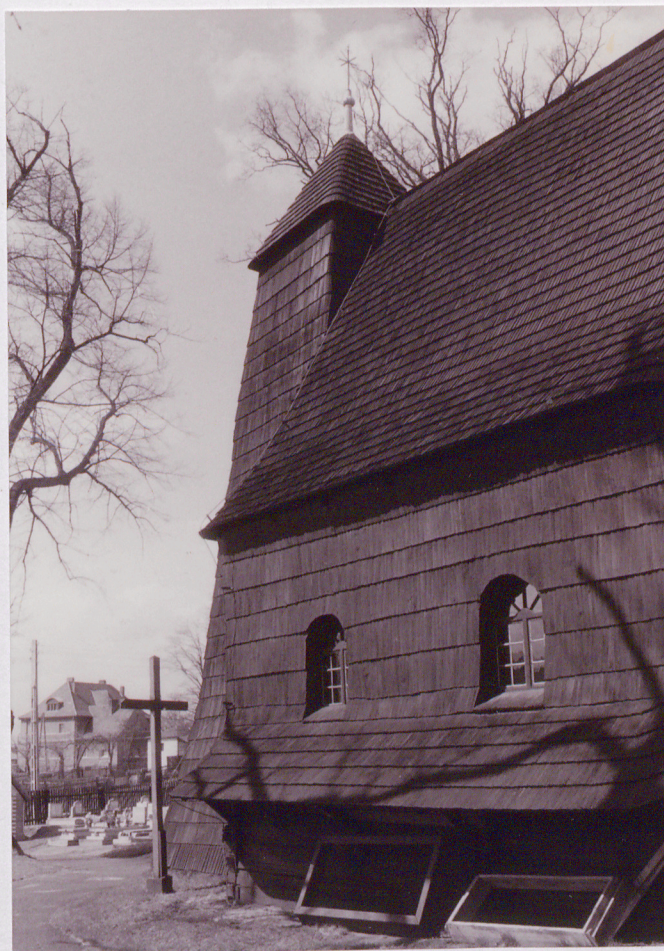
Elewacja południowa - fragment

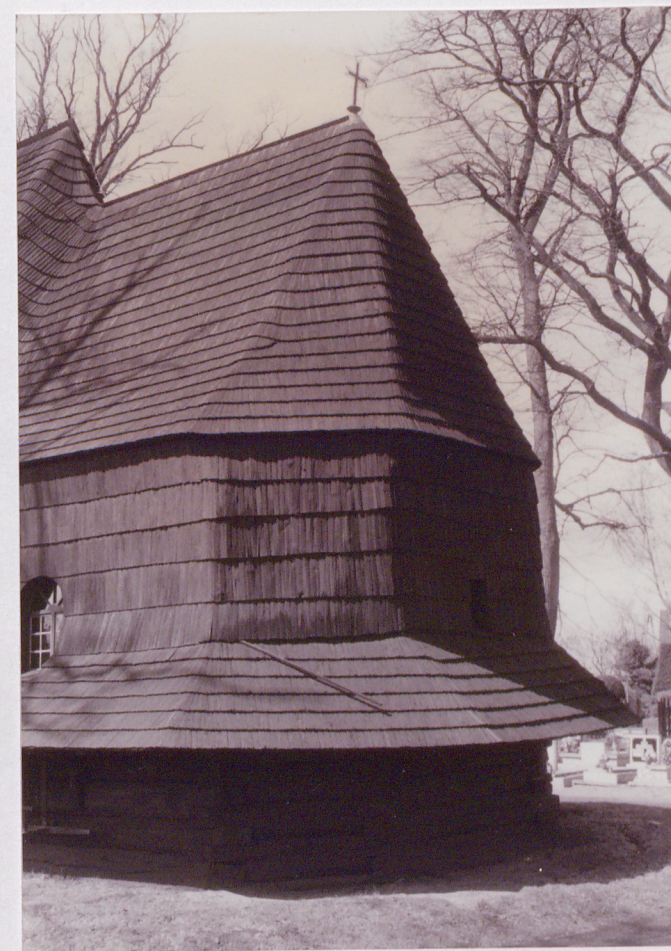
Prezbiterium - widok ogólny

wschodnia - 2-osiowa (jedna oś prezbiterium, jedna oś zakrystii). Prezbiterium symetryczne, zamknięte trójbocznie, w szczycie dachu - maltański krzyż metalowy. Zakrystia nakryta dachem jednospadkowym stanowiącym przedłużenie połaci dachu prezbiterium, przechodzącym płynnie w kierunku ściany prezbiterium i przydaszka. Przydaszek - analogiczny do elewacji południowej;

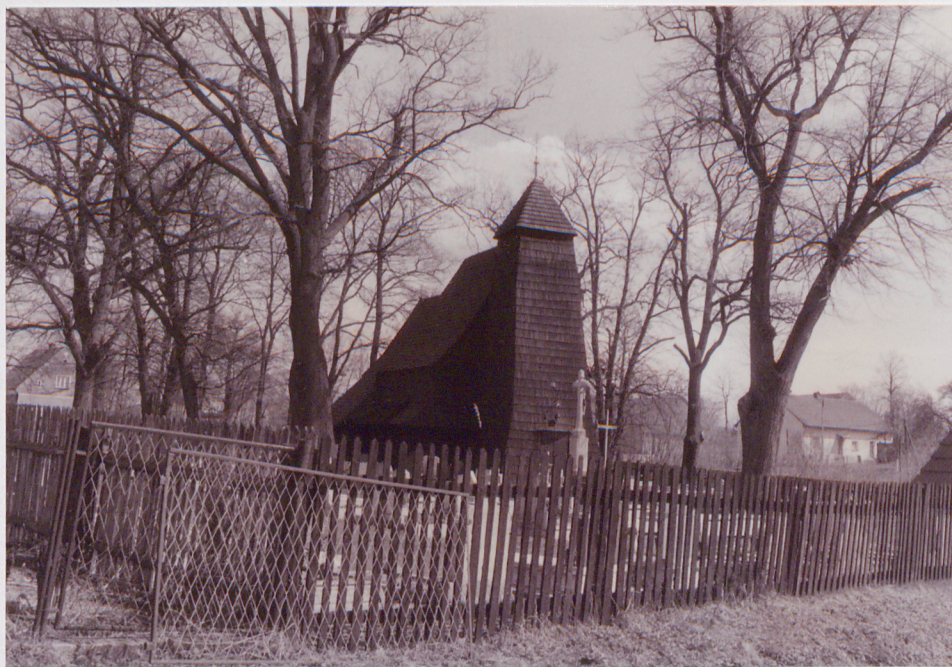
Widok ogólny kościoła od strony drogi

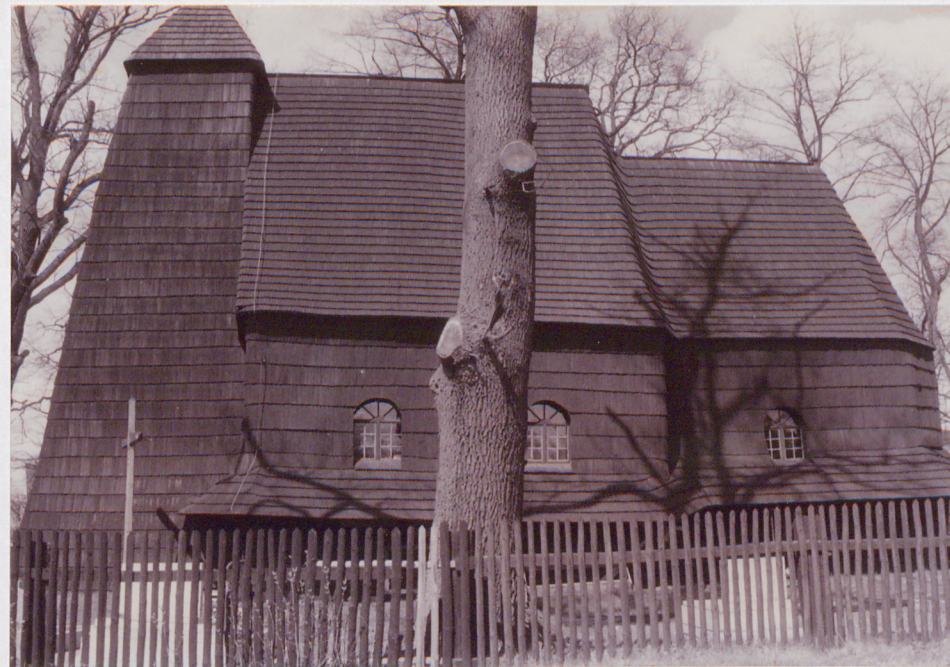
Elewacja południowa

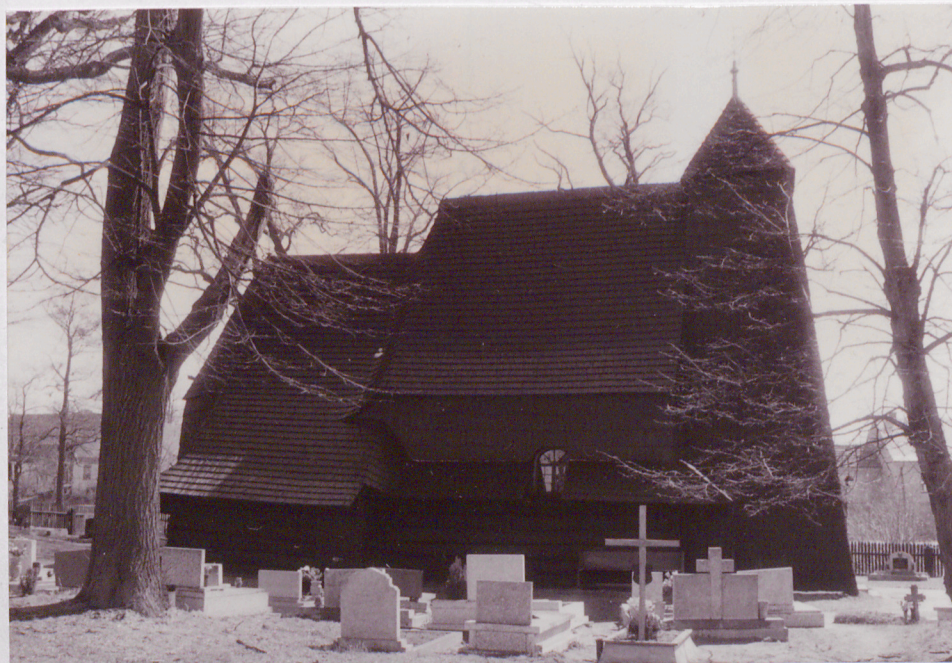
Elewacja północna

północna - 1-osiowa z wejściem do zakrystii. W części dolnej belki, w części nad przydaszkiem ściany nawy pobite gontem (analogicznie do elewacji południowej).

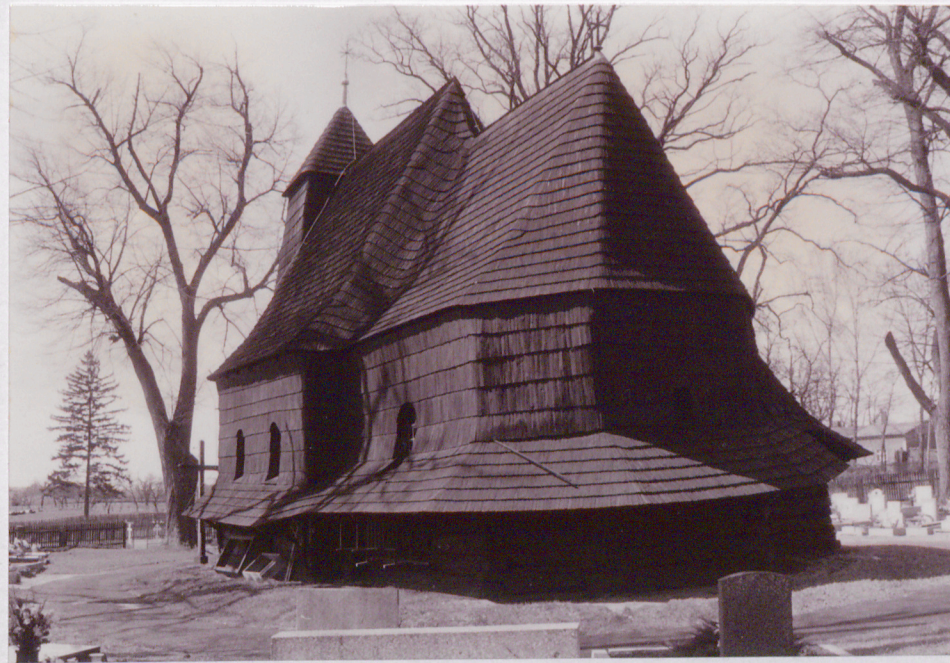
Widok od strony południowo-wschodniej

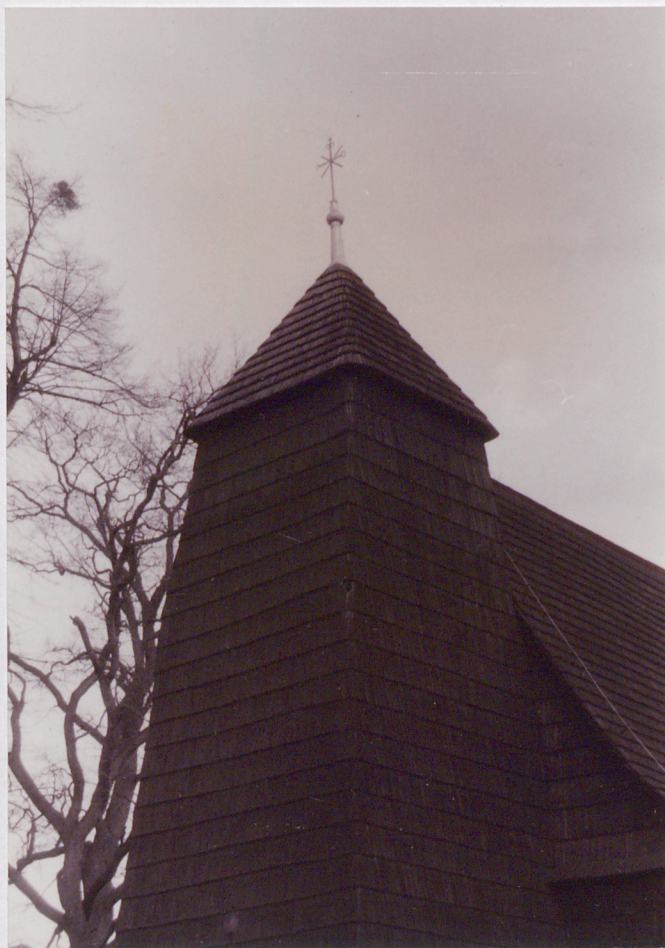
Elewacja zachodnia - wieża

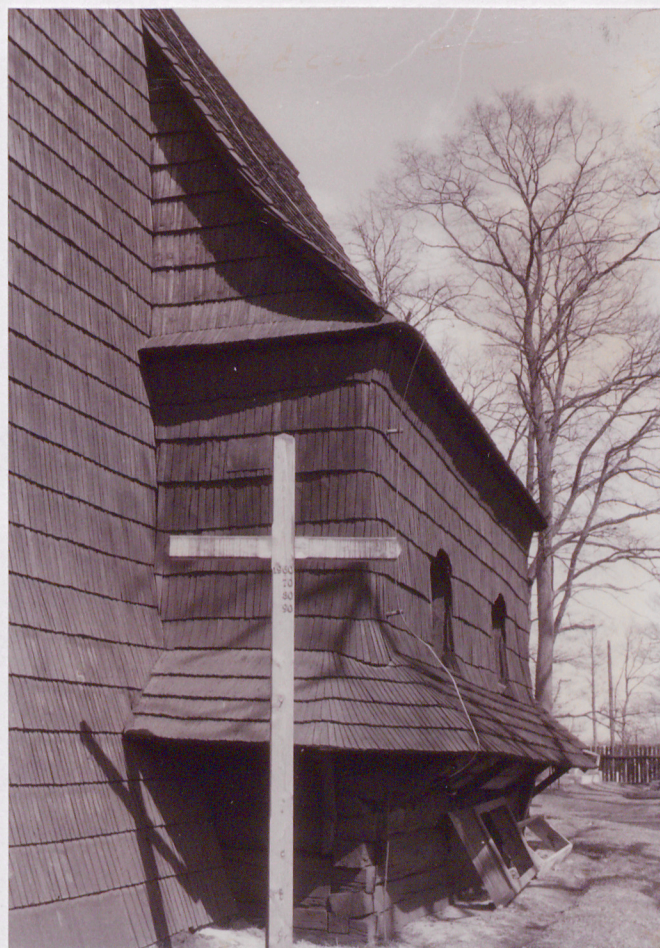
Elewacja południowa - fragment nawy

**Materiał, konstrukcja** - kościół drewniany konstrukcji zrębowej. W części dolnej nawy i prezbiterium belki nieociosane (od strony wewnętrznej gładzone), w części górnej ściany pobite gontem. Zwęgłowanie belek na nakładkę. Wieża o konstrukcji drewnianej, słupowej, pobita gontem, wewnątrz szalowana deskami.

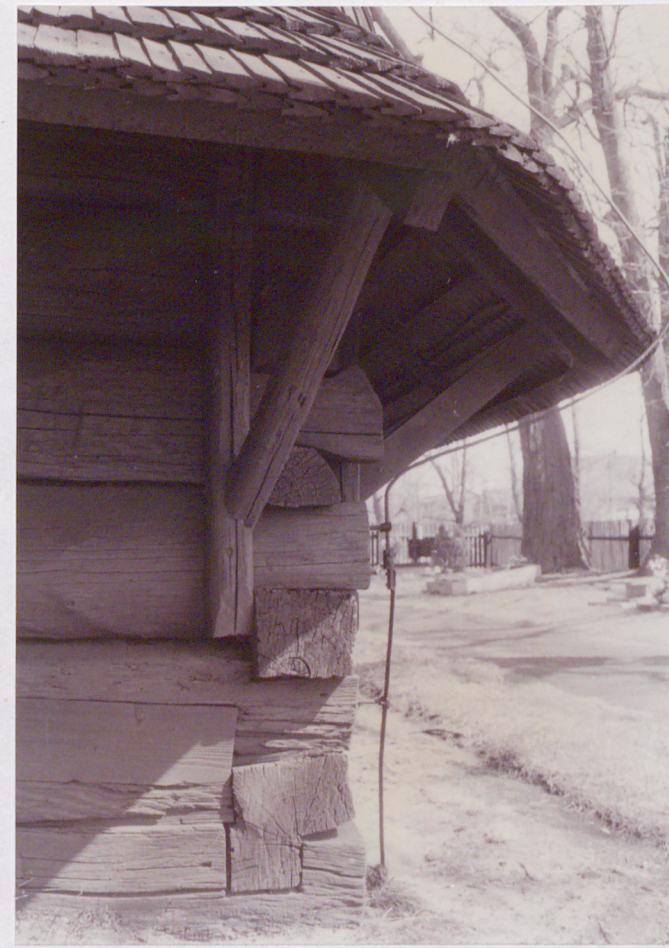
Elewacja południowa - przydaszek

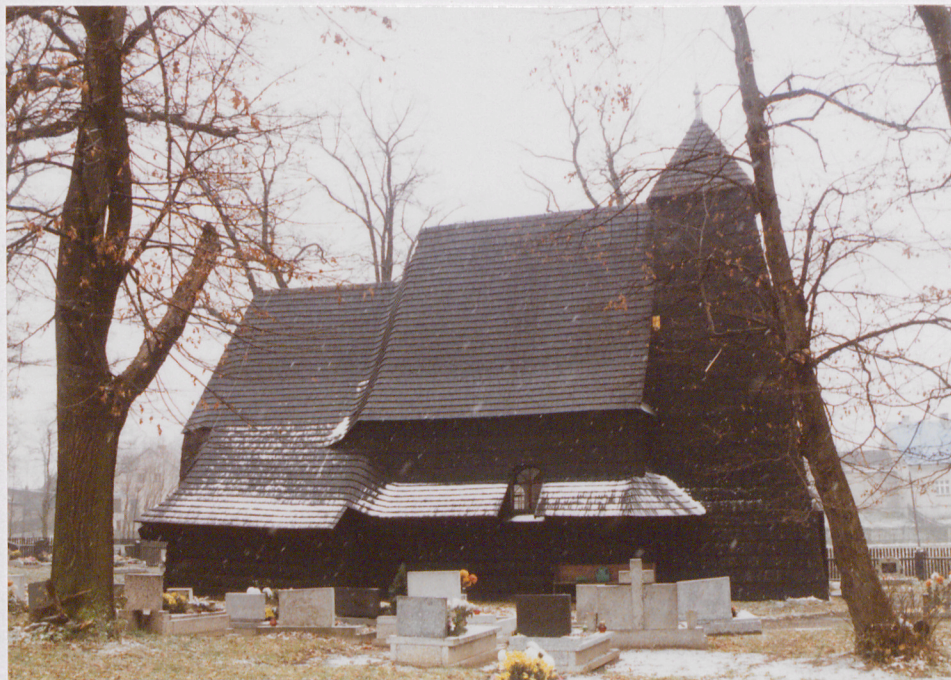
Widok od strony północno-wschodniej

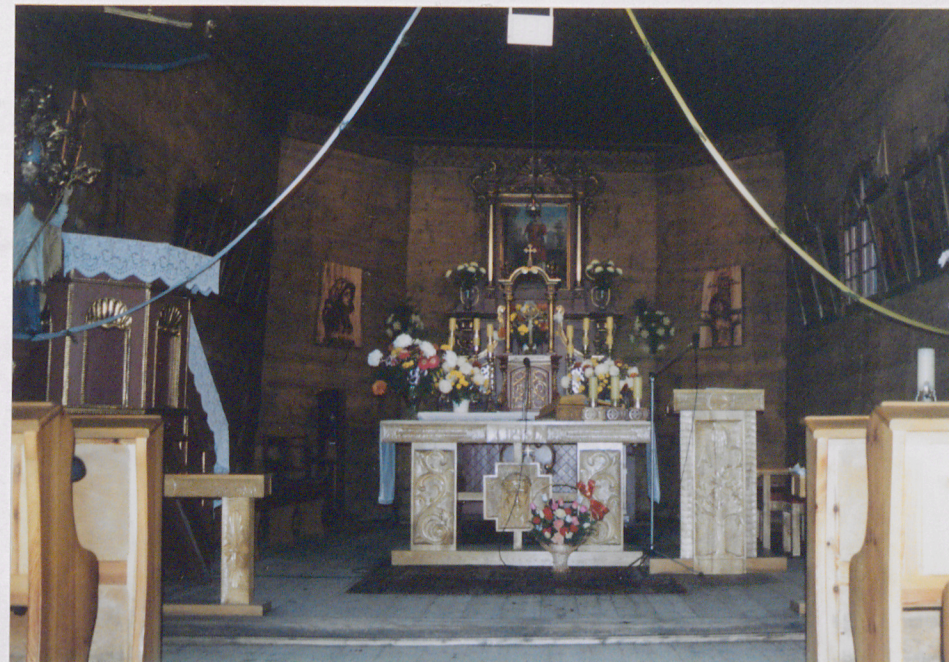
Wnętrze - widok prezbiterium

**Wnętrze** - jednonawowe z nieco węższym prezbiterium zamkniętym trójbocznie. Prezbiterium podwyższone w stosunku do nawy o jeden stopień, wydzielone prostokątnym obramieniem. Od strony zachodniej chór muzyczny, drewniany, z częścią środkową wysuniętą, wspartą na dwóch ozdobnych słupach. Balustrada chóru muzycznego tralkowa, tralki narożne przestrzenne, pozostałe płaskie, wycinane z desek. Wejście od strony zachodniej poprzez kruchtę w przyziemiu wieży.

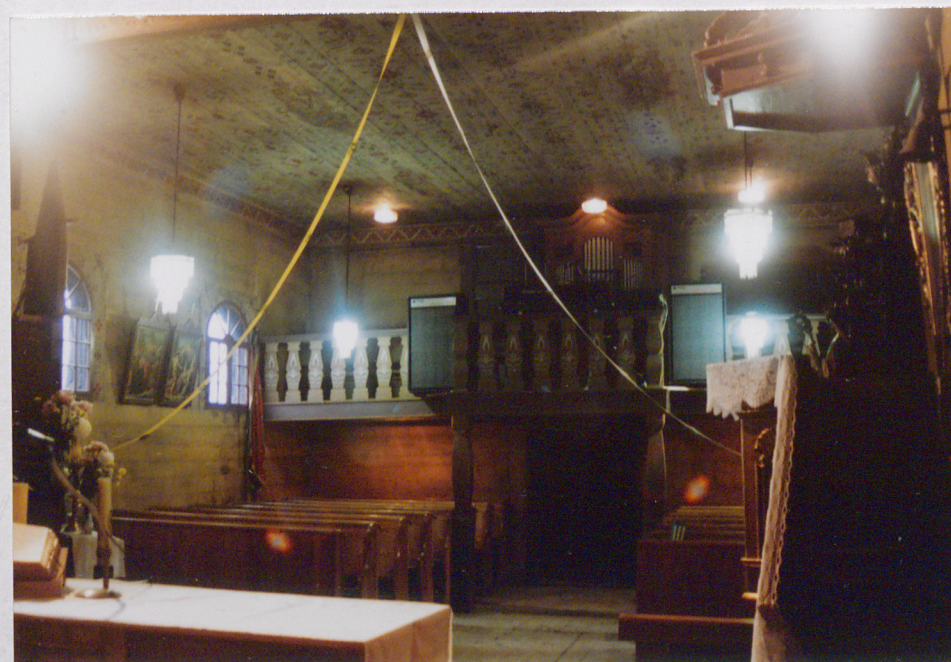
Widok w kierunku chóru muzycznego

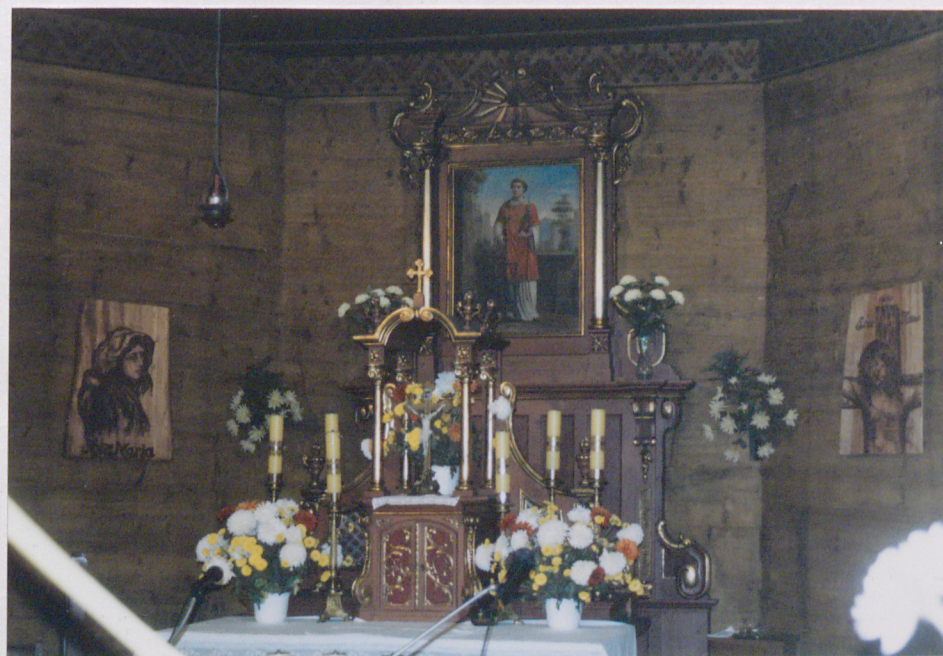
Ołtarz główny

**Wyposażenie** - *ołtarz główny* neobarokowy z drugiej połowy XIX wieku z oddzielną, wysuniętą do przodu mensą i tabernakulum oraz obrazem świętego Wawrzyńca; *ołtarz boczny lewy* późnobarokowy (ok. 1720r.) pochodzący z kościoła klasztorowego w Jemielnicy, z rzeźbami świętego Stanisława Kostki i świętego Stanisława bpa. i obrazami świętego Szymona i świętego Judy Tadeusza oraz świętego Krzysztofa (w zwieńczeniu); *ambona* barokowa z 1687 roku z obrazem Matki Boskiej Niepokalanie Poczętej; dwie *ławki kolatorskie* XVIII/XIX wiek (obecnie w kruchcie i na chórze muzycznym); w zakrystii *szafa* z XVII/XVIII wieku, *szafa ze sceną Zwiastowania* z późnogotyckiego tryptyku z ok. 1510r. (malowane dwustronnie skrzydła i rzeźba świętej Anny Samotrzeć skradzione w lipcu 1997r.); *krucyfiks* XIX wiek (w kruchcie); cztery *zyrandle* kryształowe (XIX wiek).

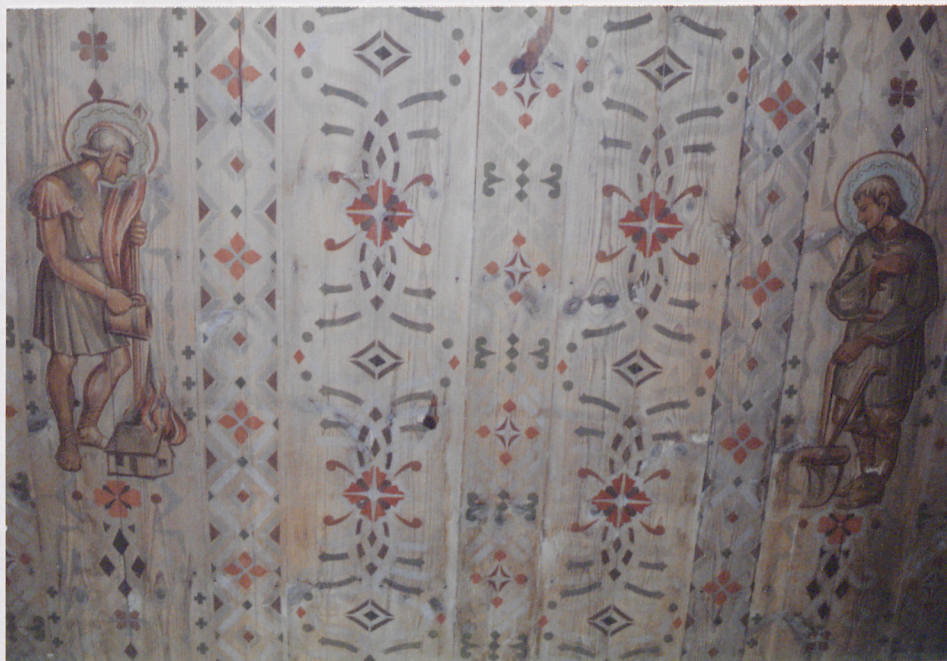
Polichromia stropu nawy - fragment

Wnętrze nawy z ociosanych belek, kruchta oszalowana deskami, zakrystia z ociosanych belek, częściowo szalowana. Wokół okien oboknia. W górnej części ścian - wysunięta deska podstropowa. Na stropie nawy, prezbiterium, balustradzie chóru muzycznego, odrzwiach i obokniach - współczesna polichromia ornamentalna (stylizowane motywy roślinne oraz figury świętych: Floriana, Jadwigi, Izydora oraz Katarzyny).

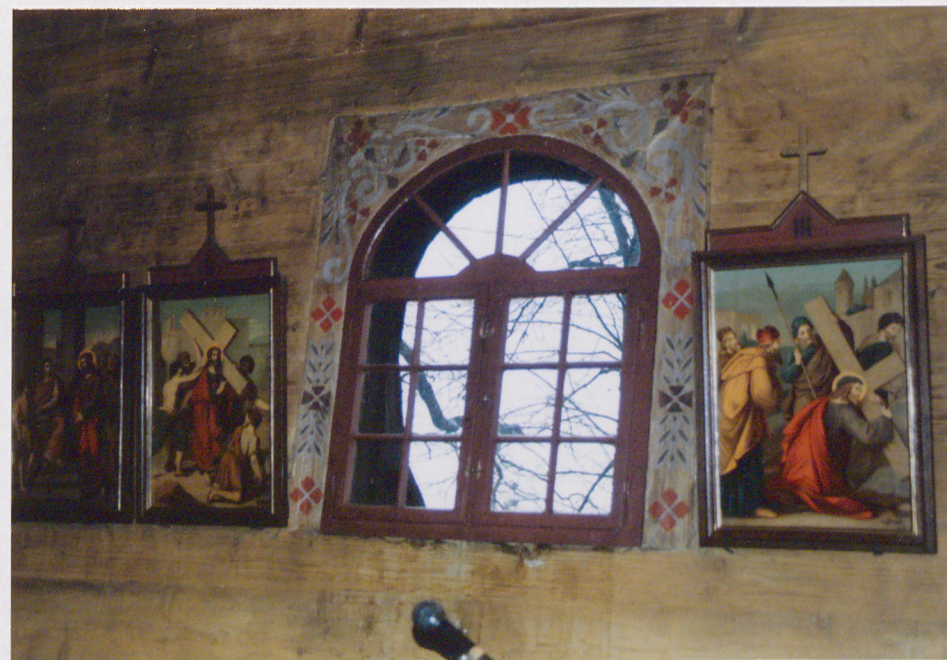
Okno - widok od strony wnętrza

**Okna** - w nawie i prezbiterium - drewniane, krosnowe, dwuskrzydłowe (każde skrzydło 2-dzielne, 3-poziomowe) z półokrągłym nadświetłem podzielonym promieniście szprosami na cztery kwatery; w zakrystii - kwadratowe okienko, drewniane, krosnowe, czterokwaterowe (2-poziomowe, 2-dzielne), na zewnątrz okratowane metalowymi prętami wzmocnionymi poziomą sztabą.

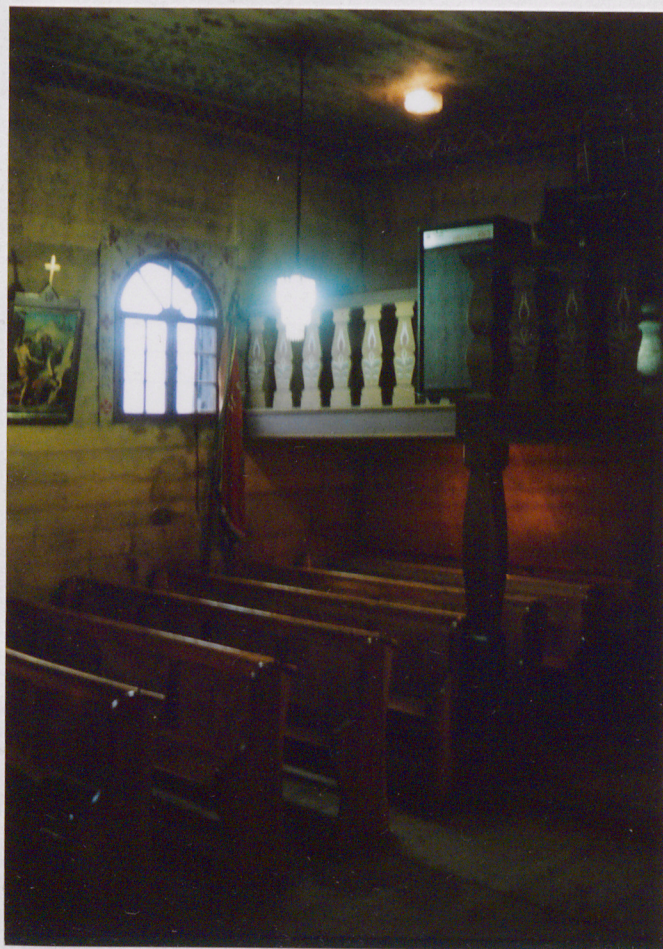
Wnętrze nawy - fragment

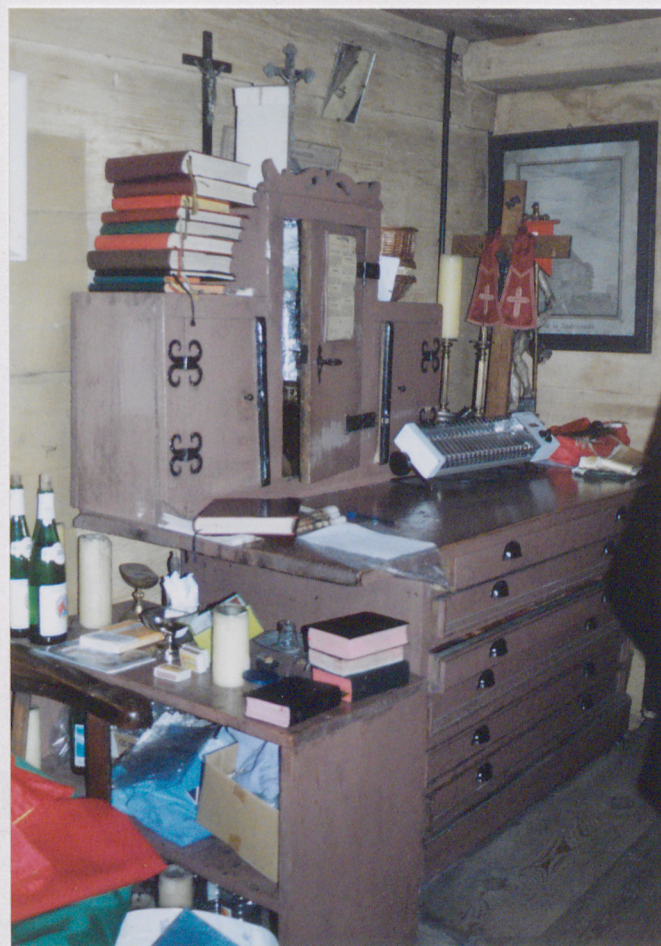
Szafa w zakrystii

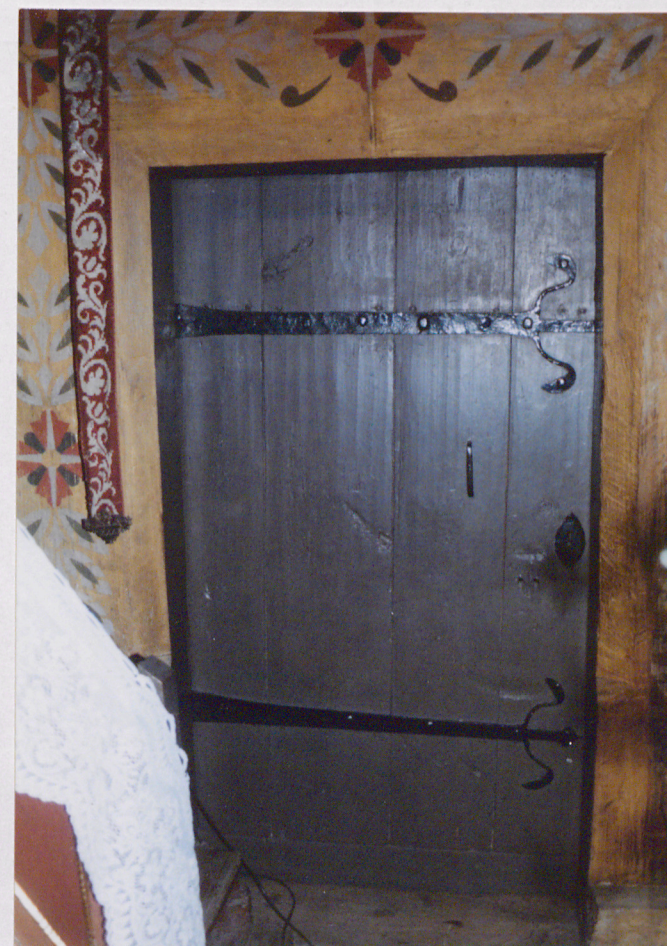
Drzwi z prezbiterium do zakrystii

**Drzwi** - zewewnętrzne - wejściowe od strony zachodniej (w wieży) - nowe, drewniane pełne, dwuskrzydłowe na zawiasach pasowych, o konstrukcji zdwojonej, na zewnątrz obite listwami, wewnątrz płycinowe; do zakrystii - drewniane pełne, jednoskrzydłowe, deskowo-listwowe na zawiasach pasowych, zewnątrz obite ukośnymi metalowymi pasami; wewnętrzne - z kruchty do nawy - brak, pozostały jedynie prostokątne odrzwia (drzwi przechowywane na wieży - drewniane, dwuskrzydłowe o konstrukcji ramowo-płycinowej, na zawiasach z hakiem - prawdopodobnie XIX-wieczne); z prezbiterium do zakrystii - pierwotne (?) drewniane jednoskrzydłowe o konstrukcji spągowej, na zawiasach pasowych ozdobnie kutych w formie liści, z zamkiem zewnętrznym; z wieży na chór muzyczny - nowsze (XIX wiek?), drewniane jednoskrzydłowe o konstrukcji ramowo-płycinowej (dekoracja trójpłycinowa), na zawiasach z hakiem, zamek zewnętrzny.
