KARTA EWIDENCYJNA ZABYTEKÓW  
ARCHITEKTURY I BUDOWNICTWA

BUDYNEK SZKOŁY - ZESPÓŁ SZKÓŁ MECHANICZNYCH

lata 1890-1900, 1947-1948

Z A B R Z E

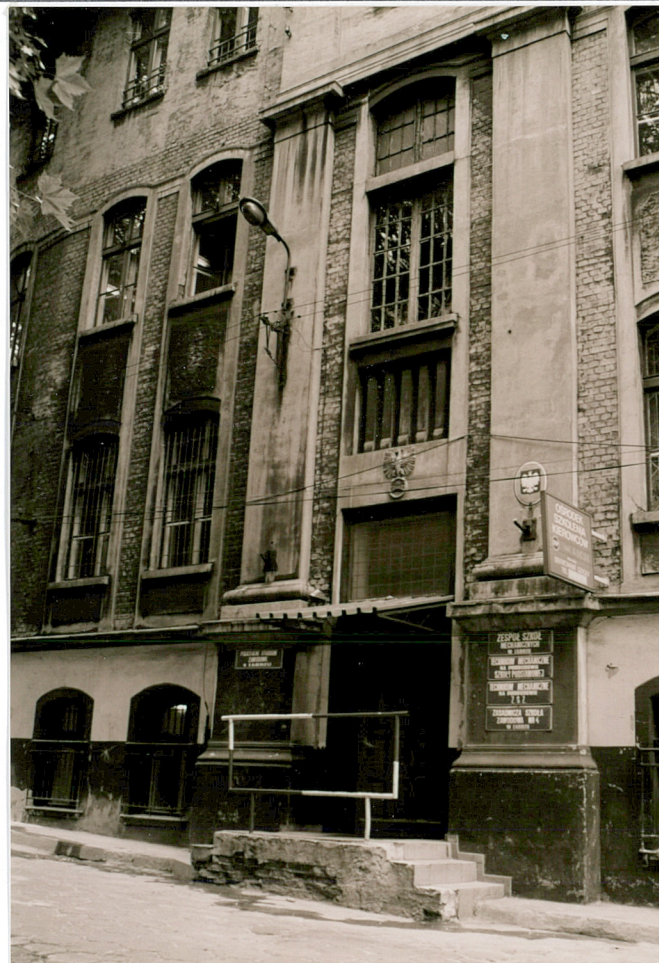
Elewacja zachodnia,  
część południowa

**Elewacje zachodnia** - 13-osiowa, w rytmie trzy osie, klatka schodowa, dwie osie, załamanie, dwie osie, klatka schodowa, trzy osie. Osie stworzone przez płaskie tynkowe obramienia okienne, obejmujące wspólną ramą parter i 1 piętro. Klatki schodowe w narożniki ujęte w pilastry z bazami i bezporządkowymi kapitelami. Na 2 piętrze pilastry te i okno składają się na nieznaczny ryzalit. Płyciny podokienne na 1 piętrze w obu klatkach schodowych dekorowane szczebelkami, nawiązującymi do formy klasycznych tryglifów. Nad drzwiami płaskorzeźby w tynku - orzeł z godłem szkoły. Wszystkie te elementy nadają elewacji charakter architektury klasycyzującej, w wielkim porządku. Elewacja wschodnia pozbawiona dekoracji architektonicznych, porośnięta winobluszczem.

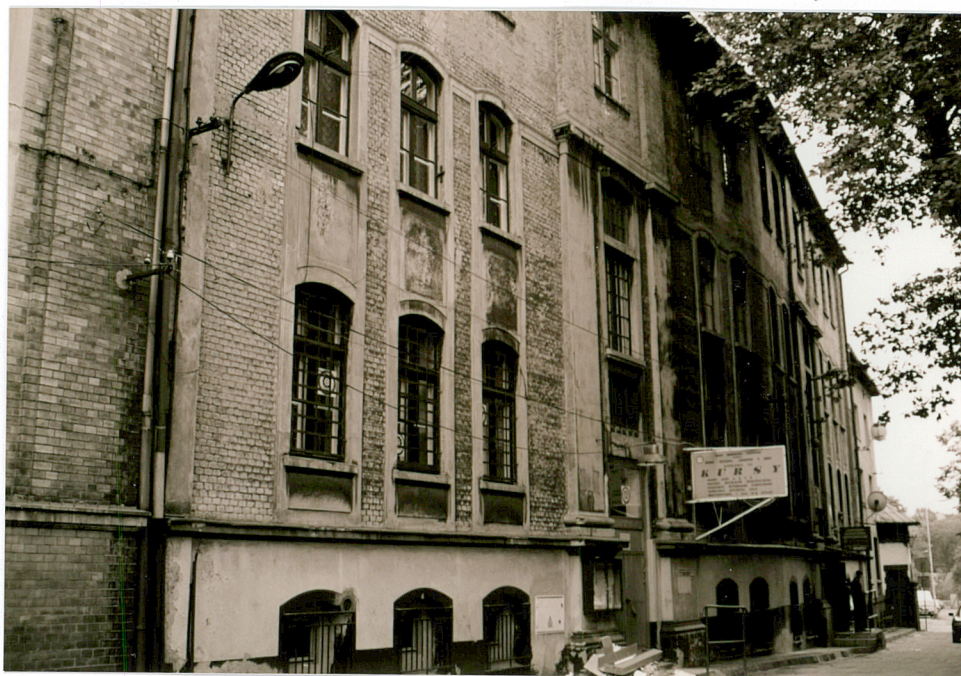
1. Elewacja zachodnia, część północna

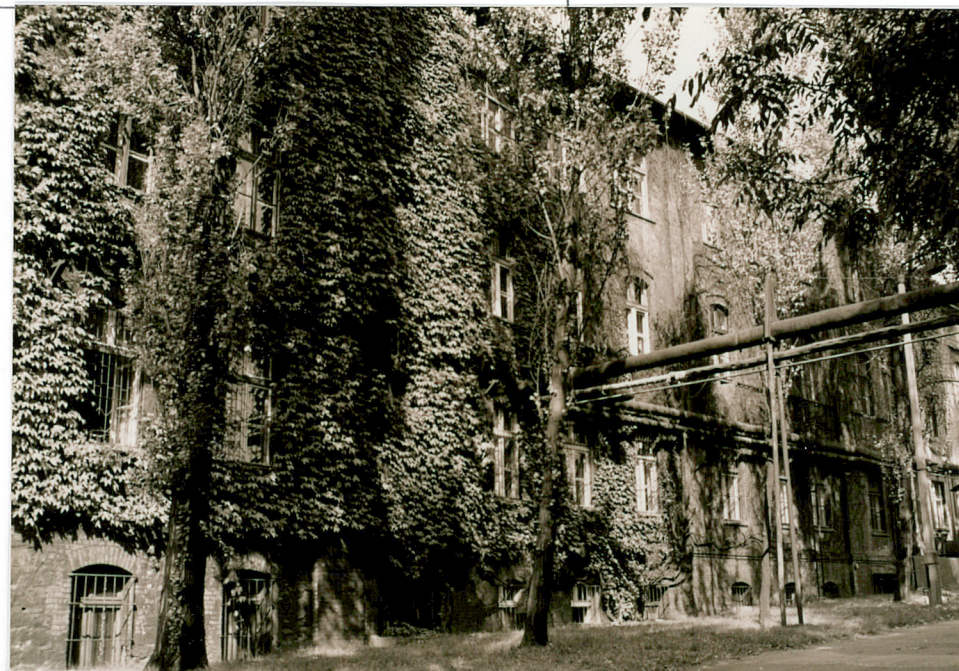
2. Elewacja wschodnia

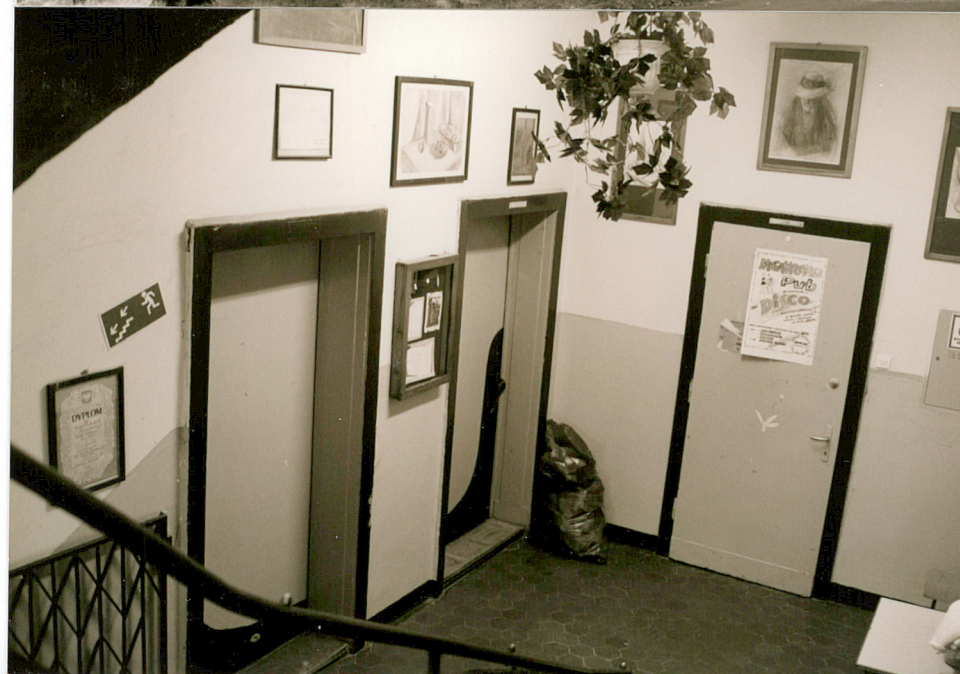
3. Hol, część południowa, parter

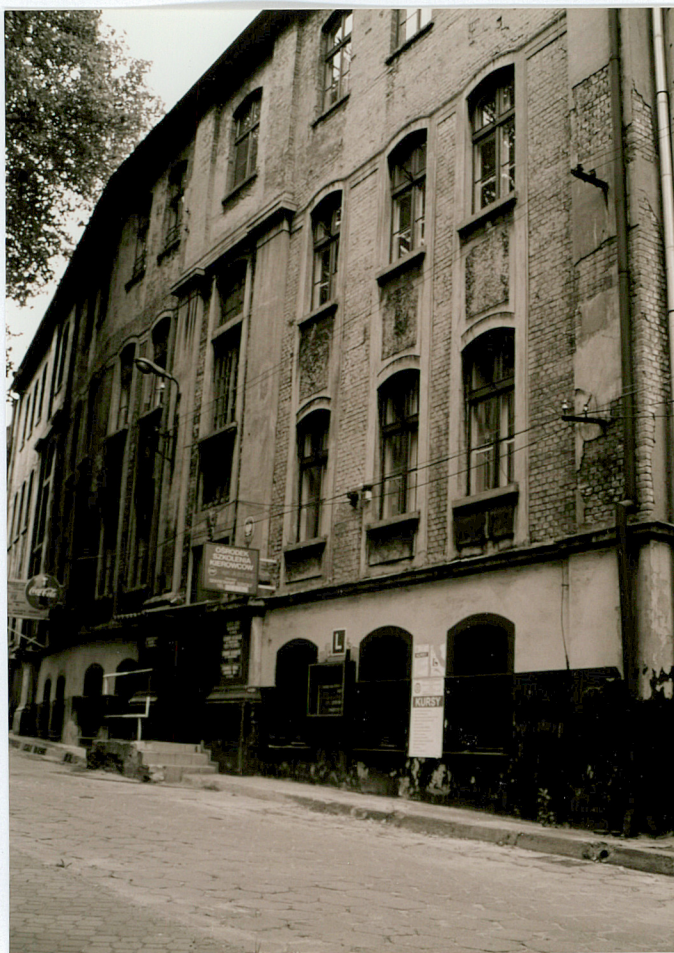
Elewacja zachodnia

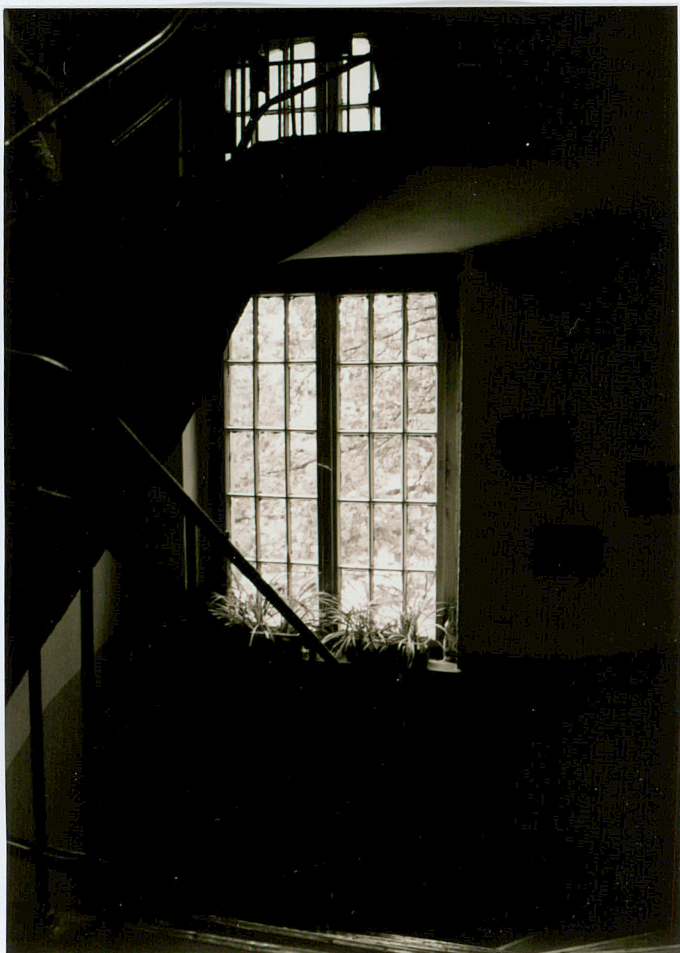
**Okna** - drewniane; okna prostokątne. skrzynkowe, dwuskrzydłowe, sześciokwaterowe, zamknięte górą lukiem odcinkowym. W klatkach schodowych okna oryginalne, prostokątne dwuskrzydłowe, czterokwaterowe, z podziałem szprosami na wielokwaterowe.

Okno w południowej klatce schodowej

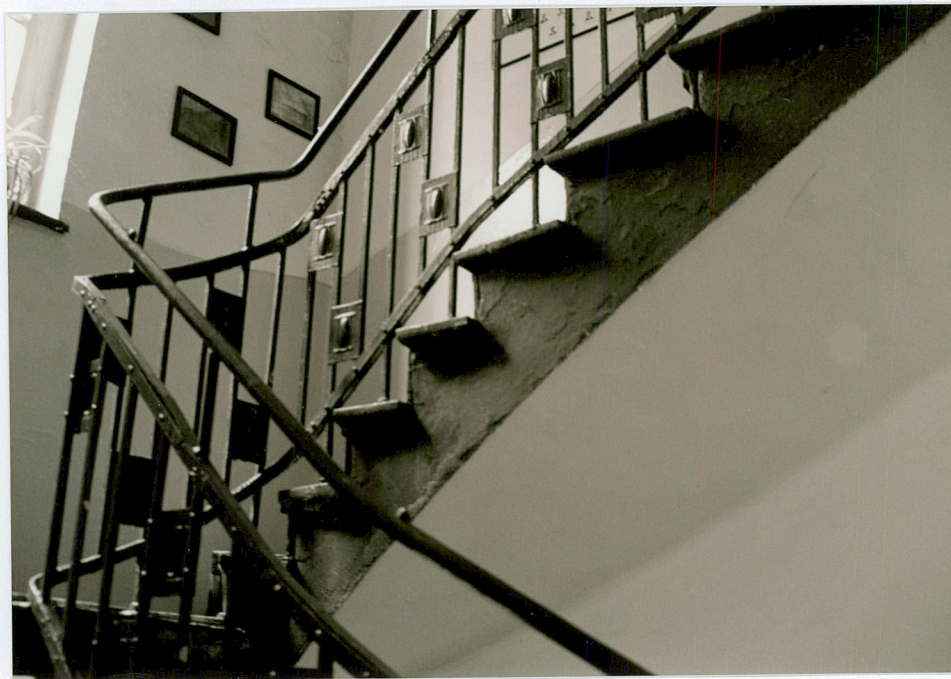
**Schody** - żelbetowe, ze stopniami z desek dębowych. W klatce południowej pokrytych wykładziną w typie linoleum, w klatce północnej wykładziną dywanową.

Schody południowe
