1. Obiekt
DOM MIESZKALNY

3. Miejscowość
WODZISŁAW ŚLĄSKI

4. Adres
Rynek 27
nr apteczny: KW [redacted]

10. Rejestr zabytków
Nr 756/66 data 26.IX.1966 r.

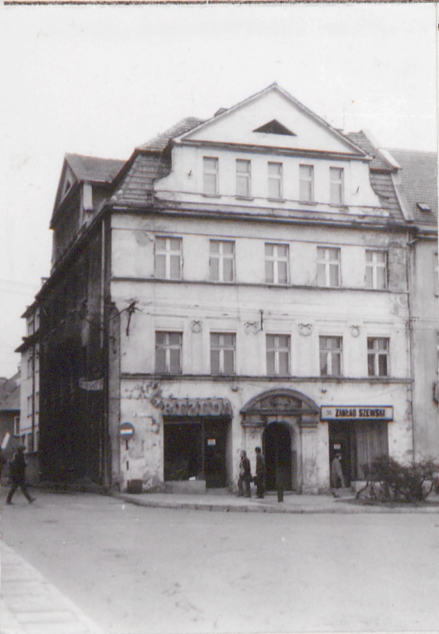
elewacja zachodnia

elewacja zachodnia/frontowa - pięcioosiowa, gładko tynkowana. Podzielona horyzontalnie ciągłymi gzymsami podokiennymi i gzymsem wieńczącym, pod którym biegnie płaski fryz w formie gładkiej opaski. Główny otwór drzwiowy, o półkolistym zwieńczeniu, flankowany jest przez dwa mocne pilastry, na których wspiera się, zamknięty odcinkiem koła, obwiedziony gzymsem, szczyt wypełniony dekoracją kwiatową. Okna pierwszego piętra wkomponowane zostały w układ prostokątnych płycin i blend ożywionych wieńcówką dekoracją roślinną, zamknięty trójkątnym tympanonem obwiedzionym gładką opaską. Pięcioosiową wystawkę flankują stylizowane formy spływów wolutowych.

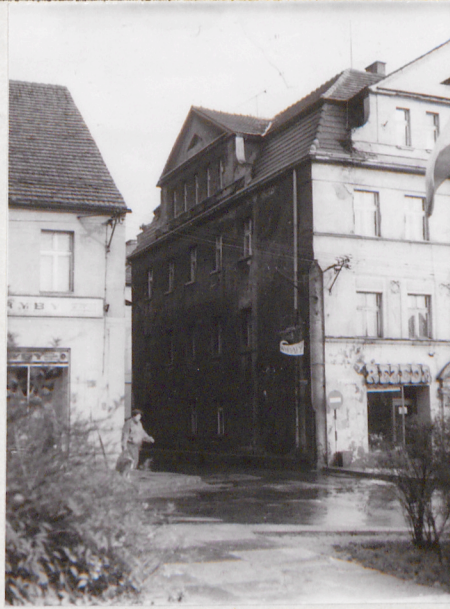
elewacja północna - pięcioosiowa, /na parterze część otworów okiennych została zamurowana/, na niskim cokole. Gładko tynkowana. Zwieńczona prostym gzymsem koronującym. W połaci dachowej wystawka o identycznej formie jak w elewacji frontowej.

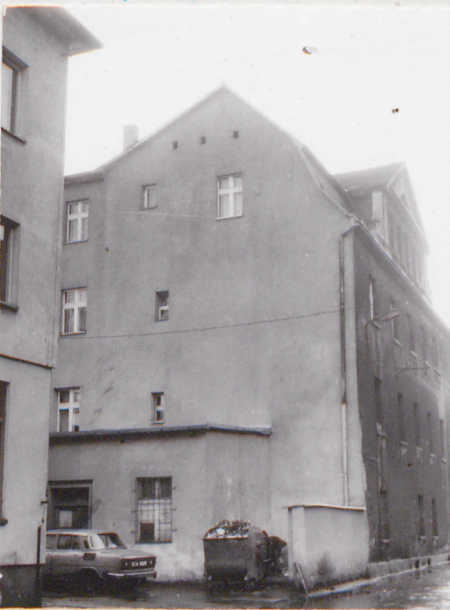
elewacje: północna i wschodnia

elewacja wschodnia - częściowo zniekształcona przez dobudowanie obiektów gospodarczych. Dwuosiowa/ drugie piętro- trzyosiowa/. Gładko tynkowana. Brak dekoracji architektonicznej.
