KARTA EWIDENCYJNA ZABYTEKÓW
ARCHITEKTURY I BUDOWNICTWA

6817
ŚLĄSKIE

KOŚCIÓŁ PARAFIALNY p.w. św. KATARZYNY ALEKSANDRYJSKIEJ

KARCHOWICE

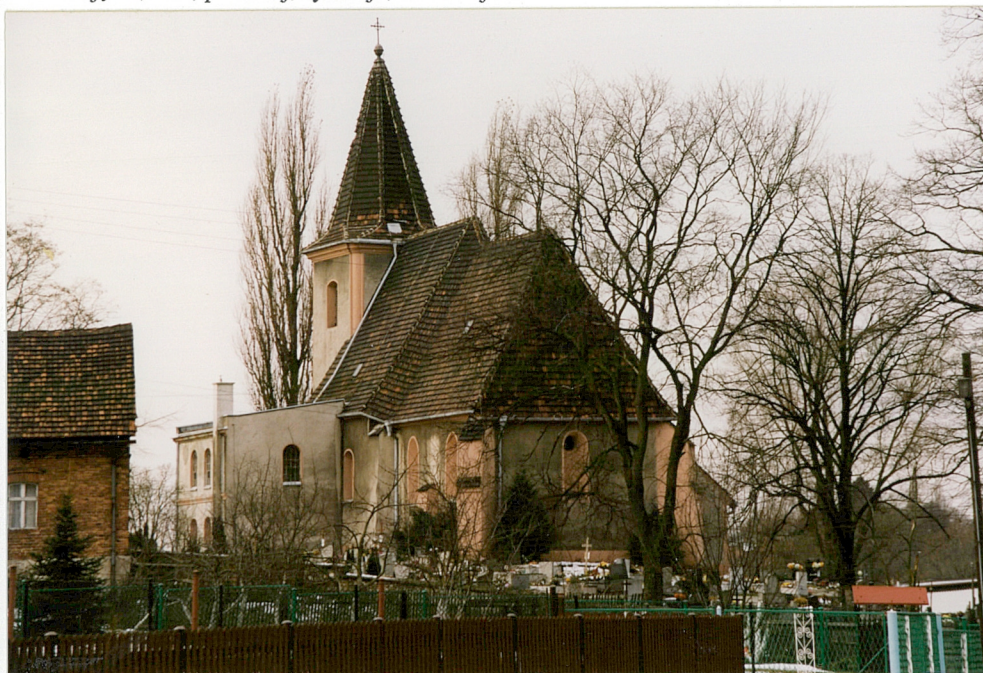
11. Zdjęcia, rzut, przekrój, sytuacja, orientacja

Rzut- prezbiterium jednoprzestrzenne, na planie zbliżonym do kwadratu, zamknięte prosto, z prostokątną zakrystią od strony północnej; nawa szersza, 2-przęsłowa, na planie kwadratu z kaplicą od południa i kwadratową wieżą, z kruchcią w przyziemiu, od zachodu, przy niej od pn. okrągła wieżyczka schodowa.

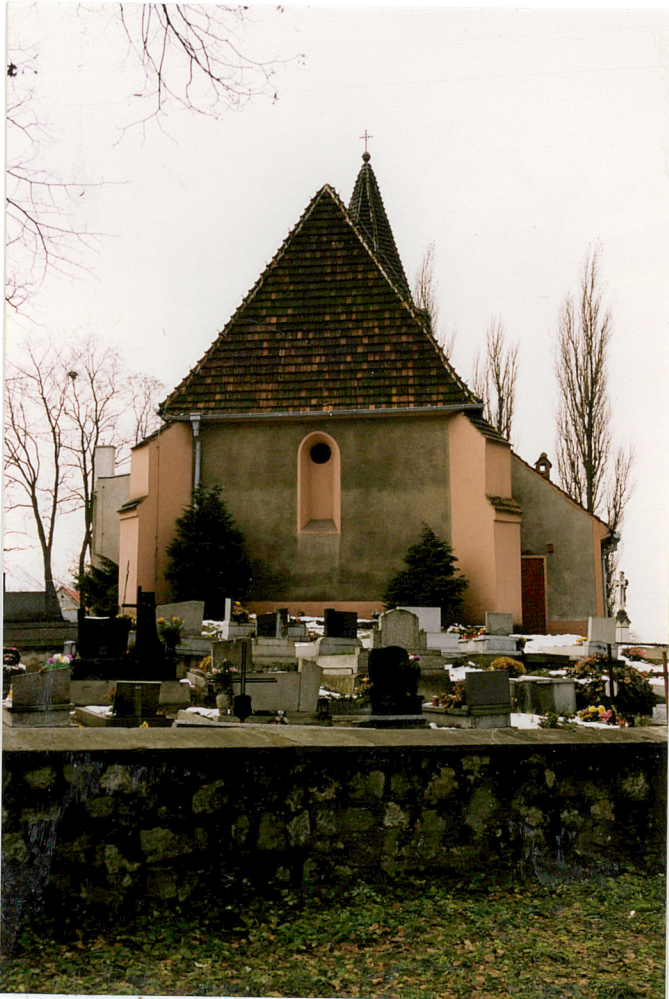
wschodnia- w prostej ścianie prezbiterium półkolista, rozglifiona nisza z niewielkim, okrągłym oknem, po prawej wsch. ściana kruchty z prostokątnym otworem wejściowym, po lewej ściana kaplicy z oknem półkolistym.

elewacja wschodnia

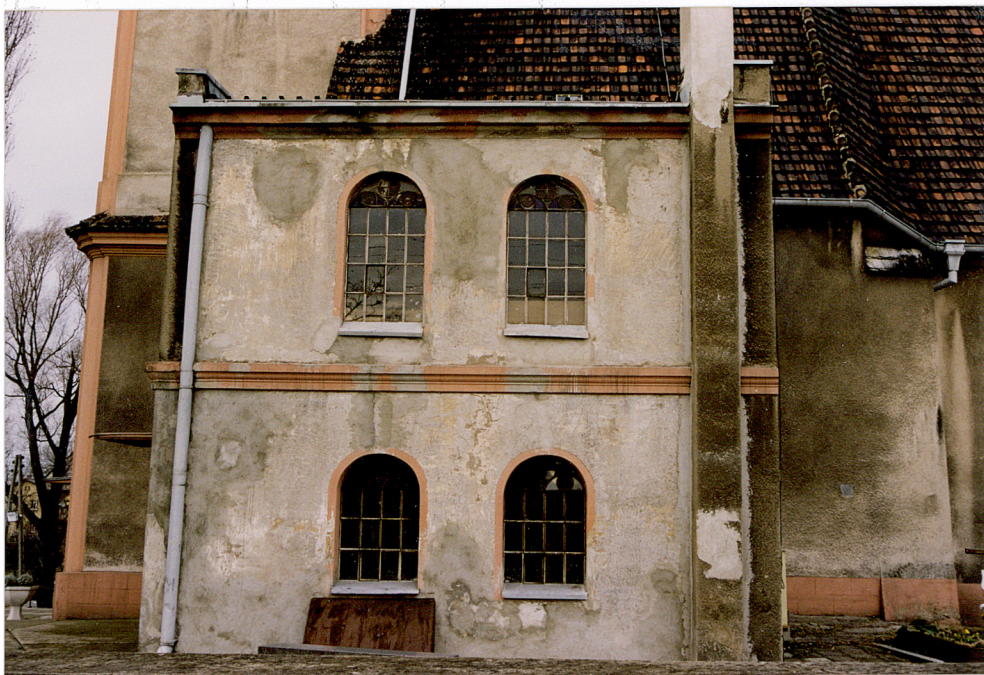
południowa- w partii prezbiterium 2-osiowa, po lewej 2-osiowa ściana pd. kaplicy z emporą, kondygnacje rozdzielone profilowanym gzymsem.

elewacja południowa

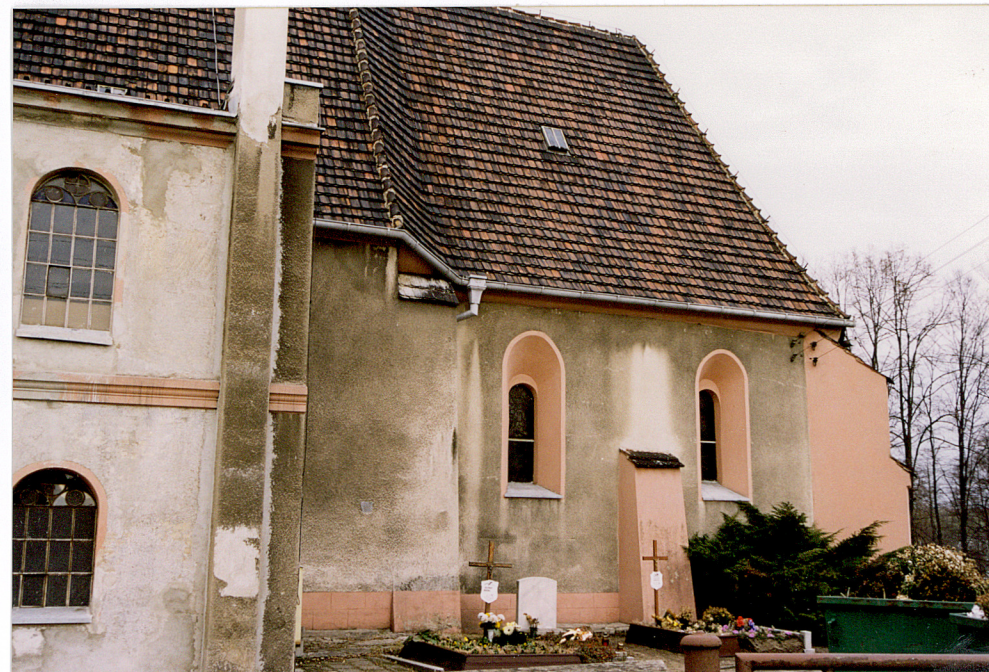
elewacja południowa

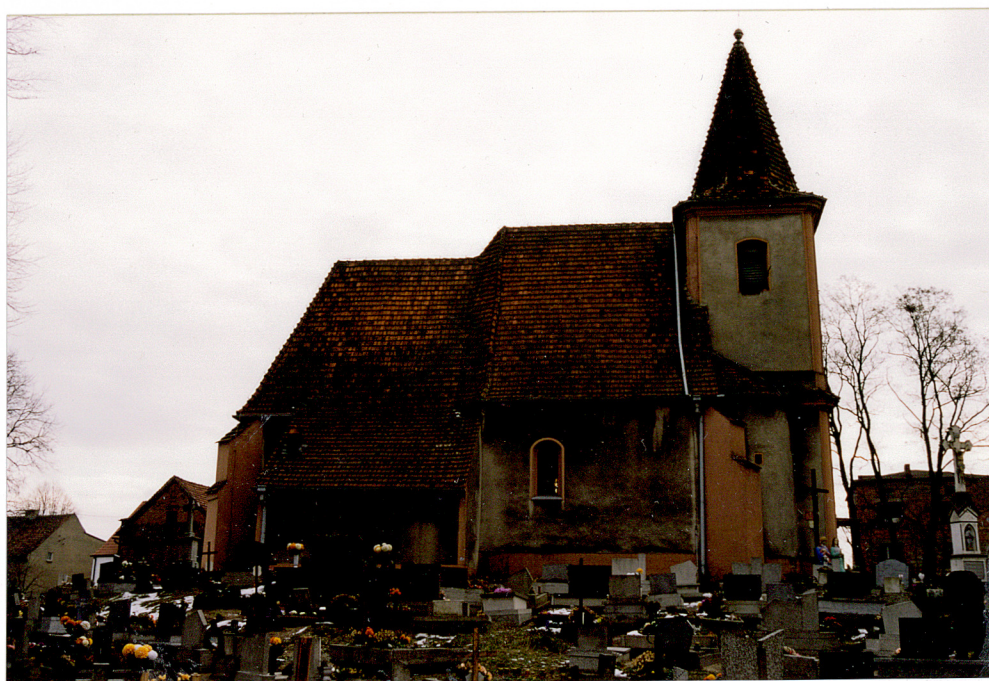
Elewacje- północna- nieregularna, na niskim cokole, w partii nawy jeden otwór okienny, w narożach uskokowe szkarpy.

elewacja północna

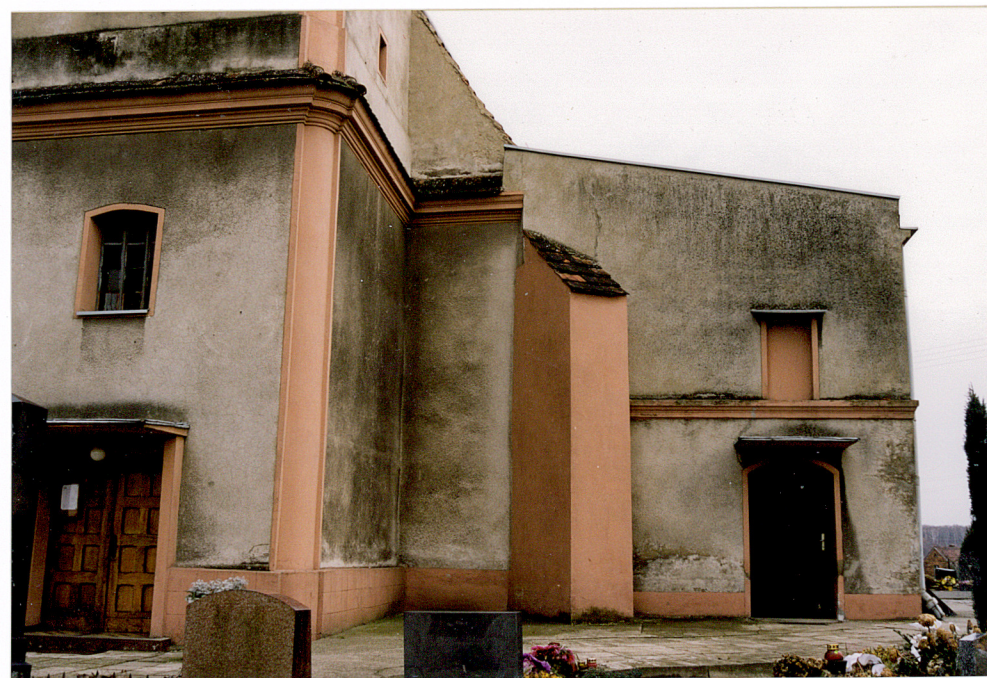
wieży- jednoosiowe, symetryczne, na cokole, kondygnacje oddzielone silnie profilowanymi gzymсами, naroża podkreślone zaokrąglonymi lizenami, w przyziemiu el.zach. prostokątny otwór wejściowy a nad gzymsem kwadratowa płycina.

fr.el.zachodniej

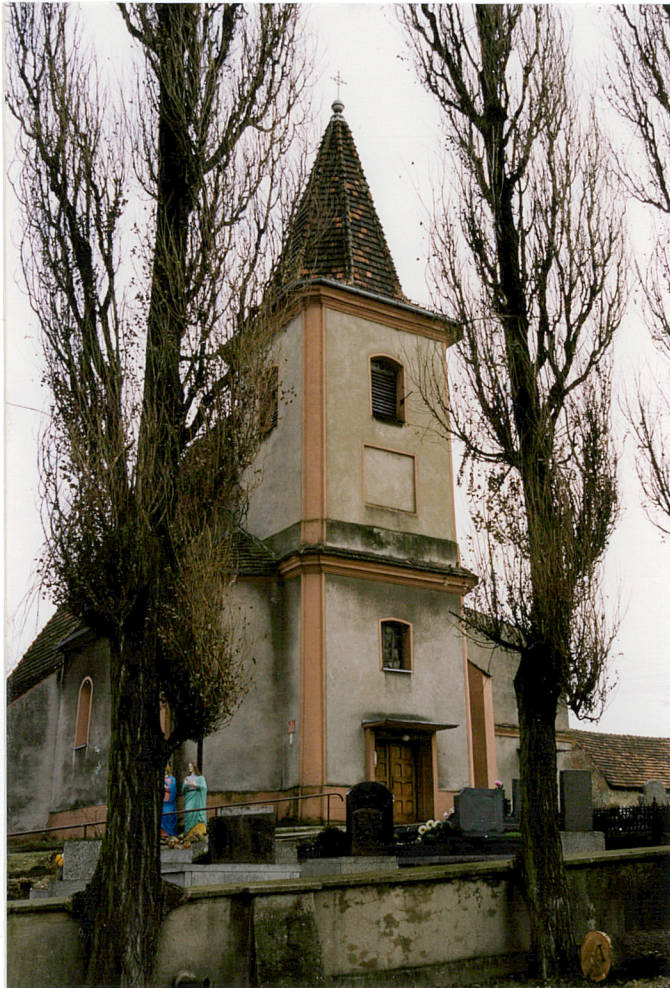
el. zachodnia

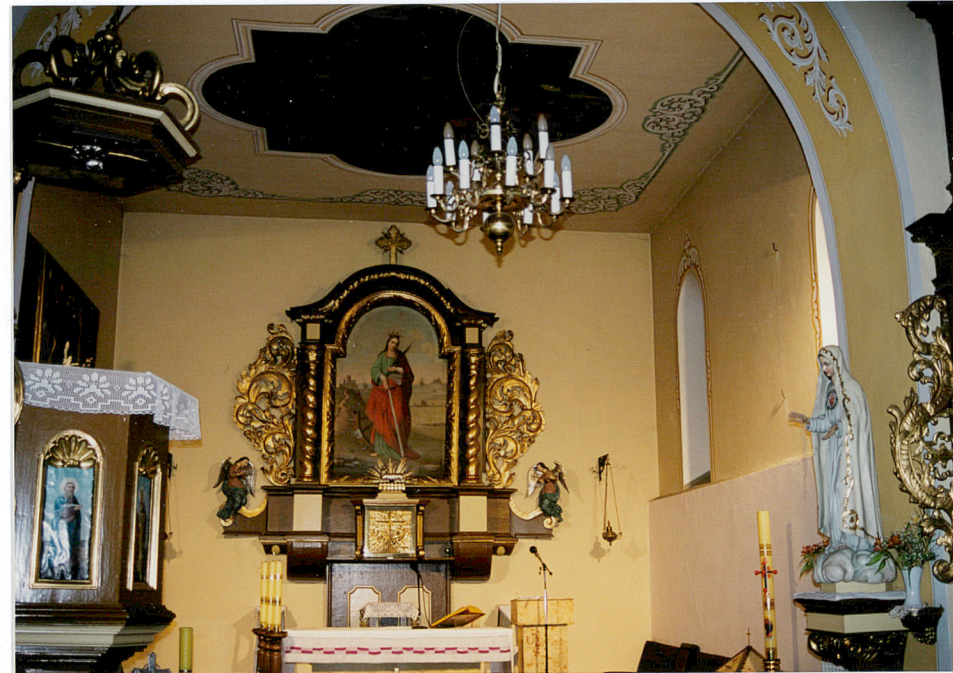
prezbiterium

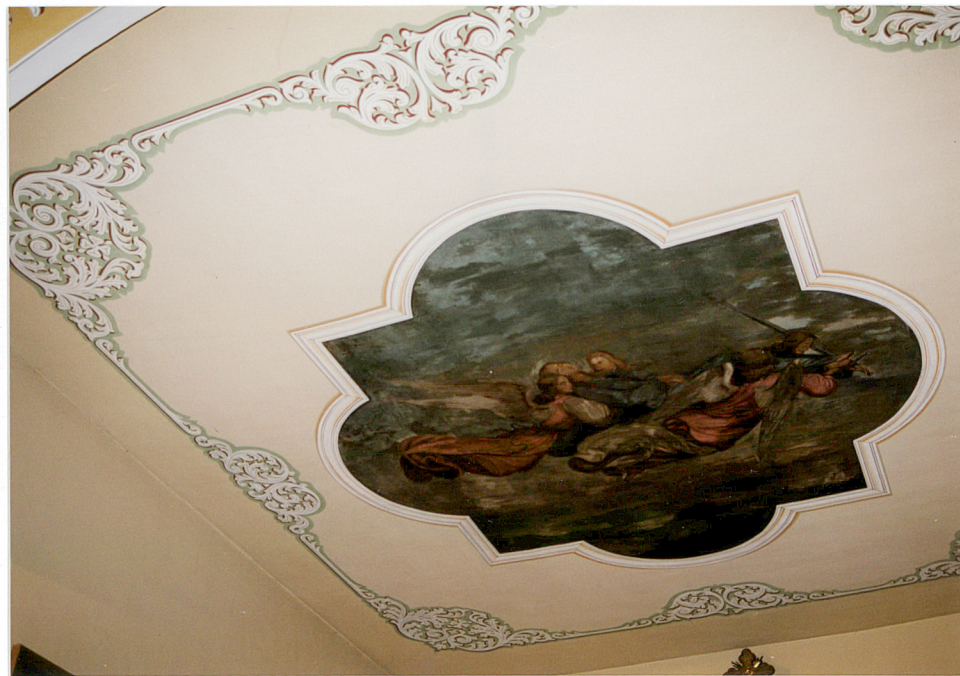
sklepienia, stropy- w zakrystii sklepienie kolebkowe, w kruchcie kolebkowo-krzyżowe; w nawie, prezbiterium i pozostałych pomieszczeniach stropy drewniane, belkowe z sufitami z desek; na sufitach nawy i prezbiterium malowana dekoracja w formie ramy, o motywach roślinnych a w centrum obrazy ze scenami z życia św. Katarzyny, w profilowanych ramach, w nawie kwadratowej z uszakami, w prezbiterium kwadratowej wzbogaconej półkolami.

strop w prezbiterium.

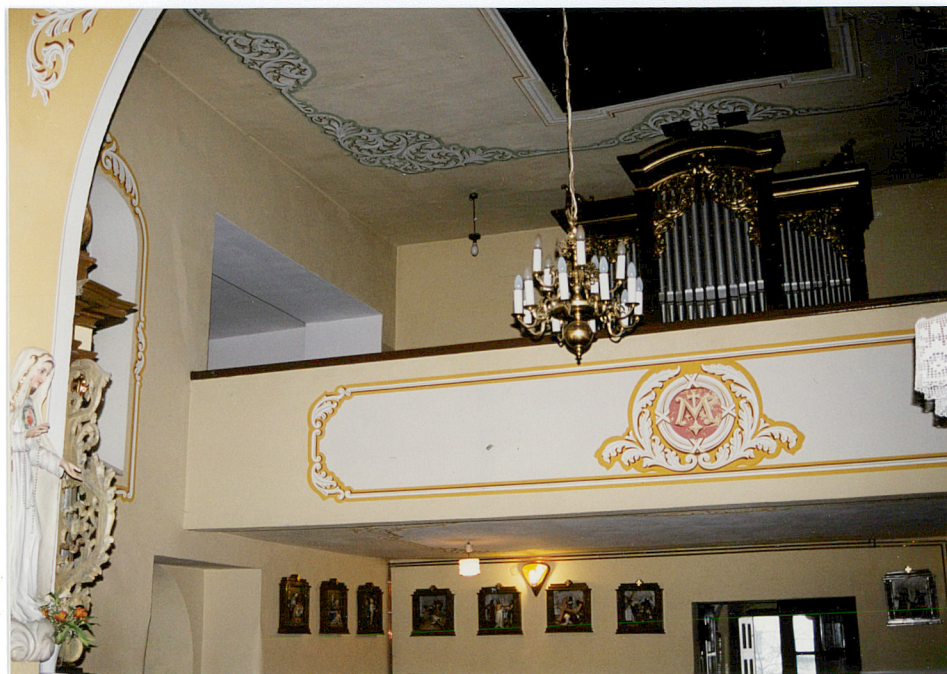
Wnętrze-jednonawowe, typu salowego, z węższym prezbiterium, oddzielonym półkolistym łukiem tęczowym, w zachodniej partii nawy chór muzyczny z prostą balustradą ozdobioną malowaną dekoracją o motywach roślinnych z monogramem Marii Panny. Na stropach nawy i prezbiterium oraz na łuku tęczowym malowana dekoracja o motywach roślinnych.

wnętrze nawy

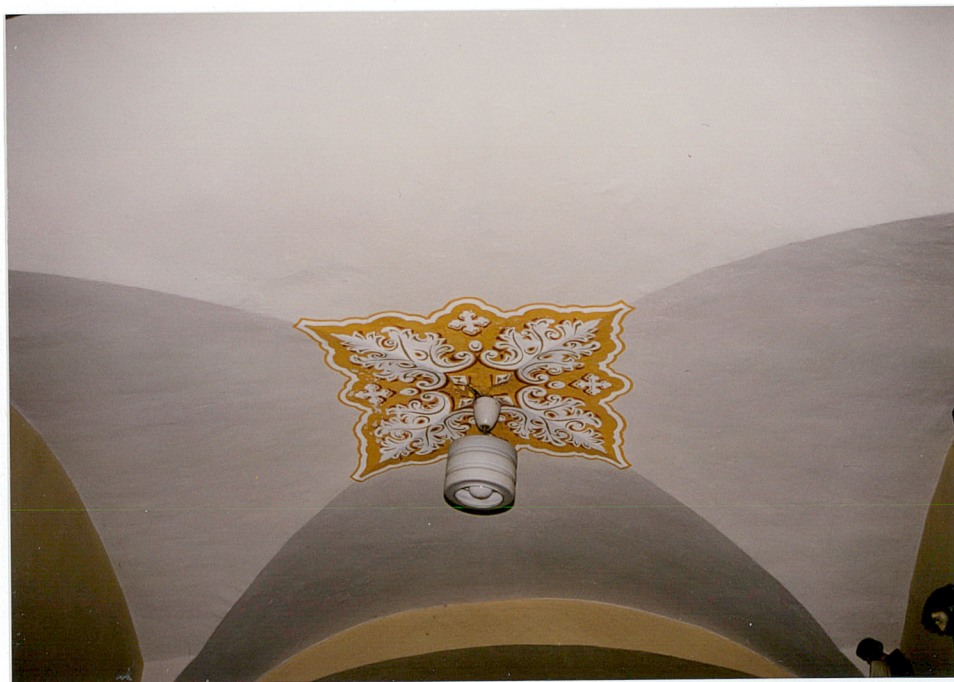
fr. kruchty

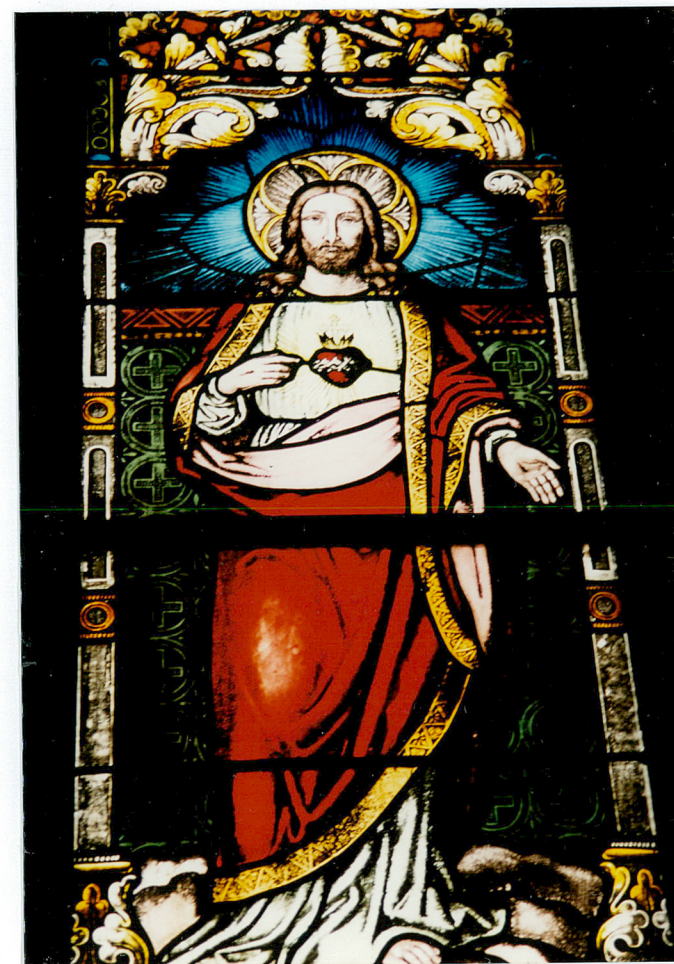
otwory- okienne zamknięte półkoliście, silnie rozglifione, w wieży i wejściowy do kaplicy zakończone odcinkowo, w kaplicy i emporze półkoliste, wejście główne i do kruchty prostokątne, to pierwsze ujęte prostymi słupami, z zakrystii do prezbiterium i z kaplicy do nawy ostrołukowe. Okna krosnowe, metalowe, z drobnymi podziałami, w nawie wypełnione witrażami „Serce Maryi” i „Serce Jezusa”.

witraż w nawie
