KRAJOWY OŚRODEK BADAŃ
I DOKUMENTACJI ZABYTEKÓW
w WARSZAWIE
KARTA EWIDENCYJNA ZABYTEKÓW
ARCHITEKTURY I BUDOWNICTWA

Nr 6668

DAWNY HOTEL KOCHMANNA OB. BUDYNEK ADMINISTRACYJNY

41-800 Zabrze
ulica Wolności nr 286
dawna Kronprinzen strasse
nr działki – 1510/35
nr hipoteczny KW

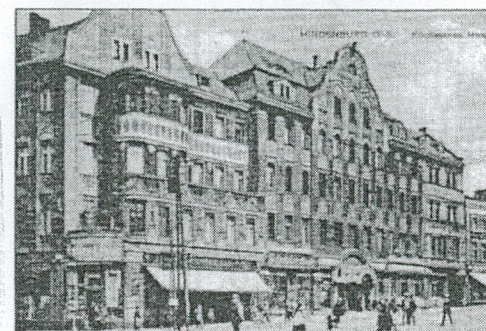
Hotel Kochmann przy Kronprinzenstr. 286 (ul. Wolności) ok. 1920 r. Z lewej wytwórnia likierów J. Kochmanna. Wyd. Neumanns Stadtbuchdruckerei, Gliwice.

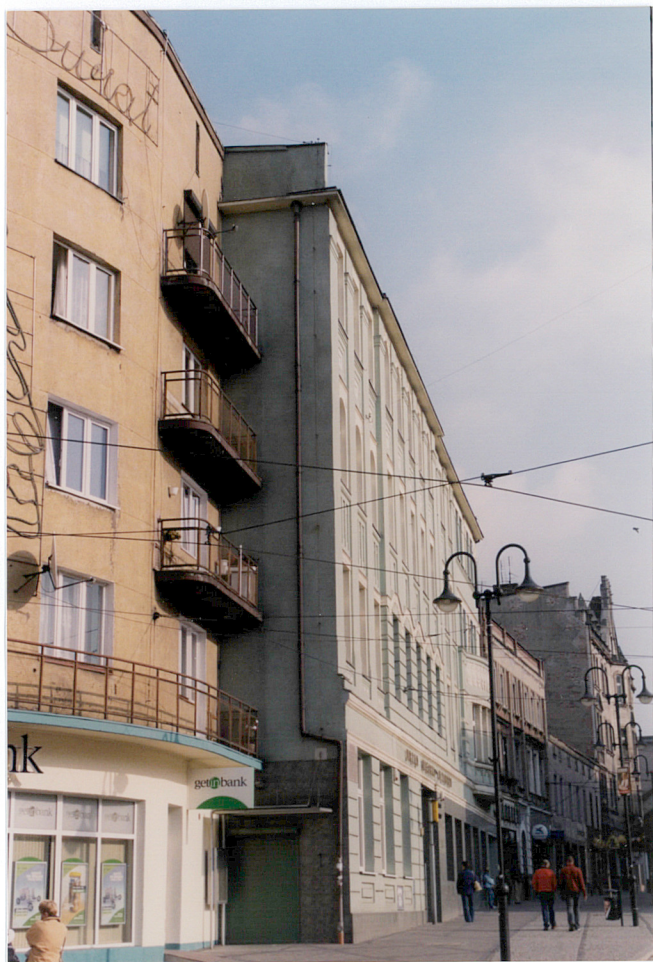
Widok ogólny od południowego –zachodu.

Elewacja południowa, frontowa – tynkowana (z wyłączeniem fragmentu przyziemia, które jest licowane współczesną płytką ceramiczną). Elewacja czterokondygnacyjna, z użytkowym poddaszem, niesymetryczna, o zróżnicowanej ilości osi w poszczególnych kondygnacjach. W pierwszej kondygnacji 10-osiowa, w drugiej 13-osiowa, natomiast w trzeciej i czwartej kondygnacji 15-osiowa. W partii poddasza, (charakterystycznie wycofanego w stosunku do pozostałej części elewacji) 10-osiowa. Ponadto w 12 i 13 osi drugiej kondygnacji oraz w 12, 13, 14 i 15 osi trzeciej kondygnacji forma

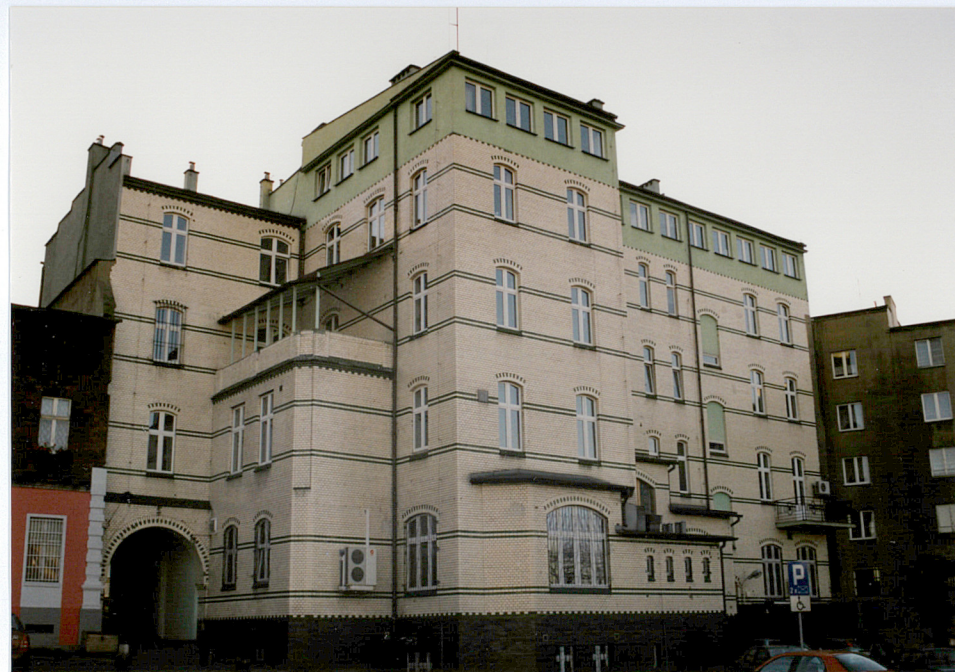
Widok ogólny od północnego-wschodu.

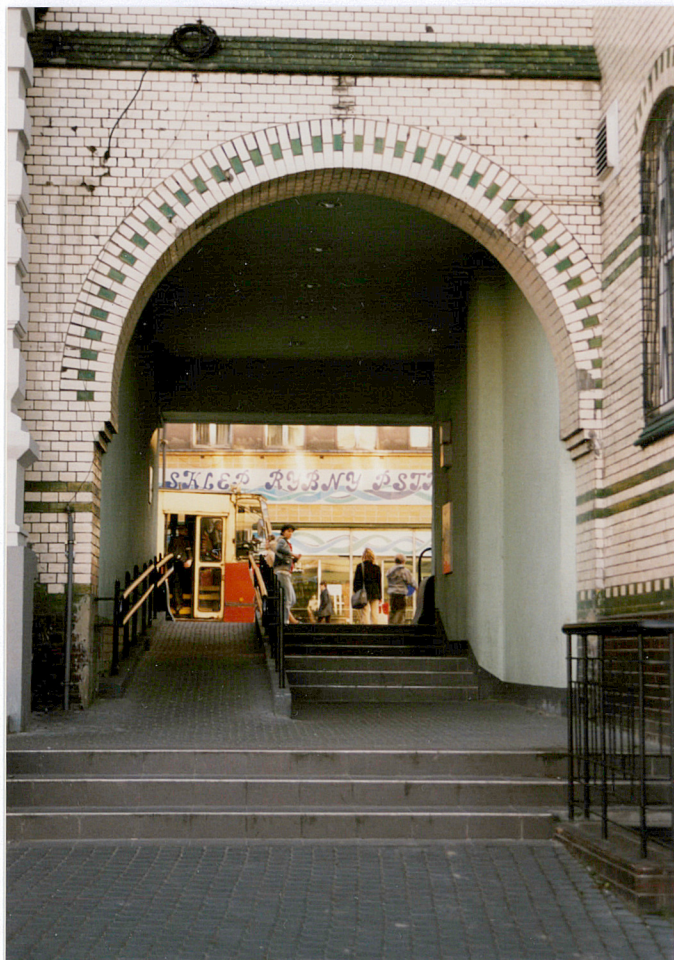
Frag. elewacji północnej.
Przejazd bramny.

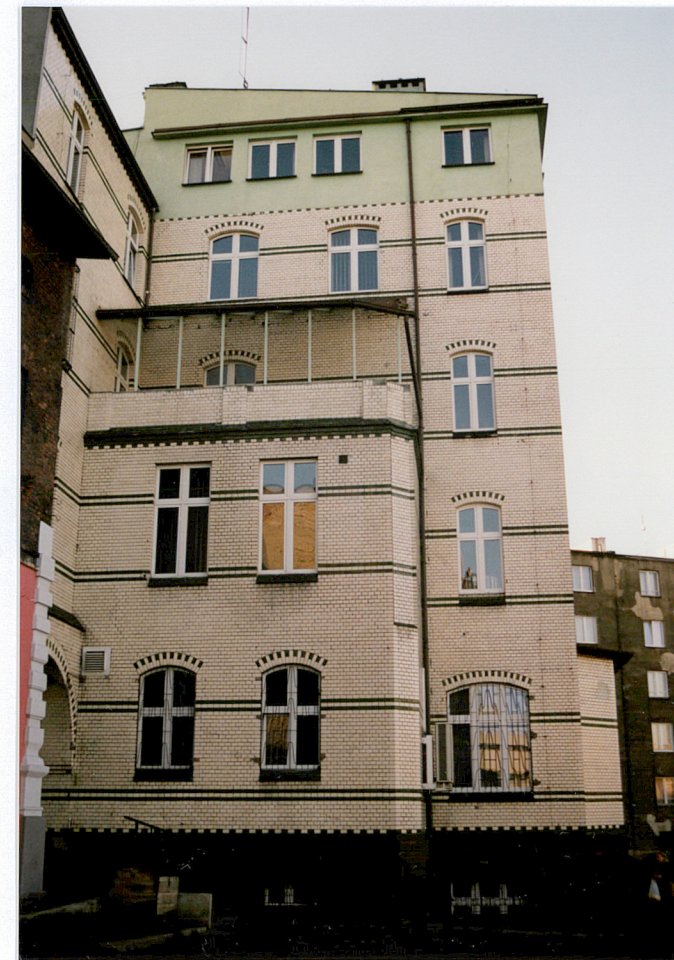
Elewacja wschodnia.

Elewacja wschodnia (od podwórza) – ceglana (licowana klinkierem w dolnym pasie oraz cegłą glazurowaną w kolorze białym i zielonym. Poddasze tynkowane). Elewacja o zróżnicowanej ilości kondygnacji w poszczególnych jej fragmentach. Budynek główny czterokondygnacyjny, z użytkowym poddaszem (tworzącym formę piątej kondygnacji), natomiast w partii dobudówki dwukondygnacyjna. Elewacja niesymetryczna, o różnorodnej ilości osi w poszczególnych kondygnacjach. W partii piwnicy oraz na wysokości trzeciej kondygnacji 2-osiowa. W pierwszej, drugiej i czwartej kondygnacji 3-osiowa, natomiast poddasze 4-osiowe. Dobudówka na wysokości trzeciej kondygnacji przechodzi w formę zadaszonego tarasu, posiadającego pełną, murowaną balustradę z cegły glazurowej. Prawe naroże dobudówki charakterystycznie ścięte. Osie elewacji wyznaczone otworem drzwiowym (1 oś trzeciej kondygnacji) oraz okiennymi o różnorodnej wielkości oraz formie zamknięcia. W 1 i 2 osi drugiej kondygnacji oraz na wysokości poddasza okna prostokątne. W pozostałych osiach, okna zamknięte łukiem odcinkowym, które zaakcentowane są dekorowanymi zwieńczeniami w postaci ukośnie ułożonych, zielonych cegieł glazurowanych. Okna piwnicy oraz pierwszej kondygnacji dodatkowe zabezpieczenie metalowymi kratami. Elewacja dodatkowo artykułowana jest ozdobnymi pasami wykonanymi z różnorodnego koloru m.in.: cegły klinkierowej (przyziemie) oraz białej cegły glazurowanej. Całość uzupełniają ozdobne pasy z cegły glazurowanej w kolorze zielonym występujące w partiach podokiennych oraz na wysokości śłemia okien usytuowanych na poszczególnych kondygnacjach.

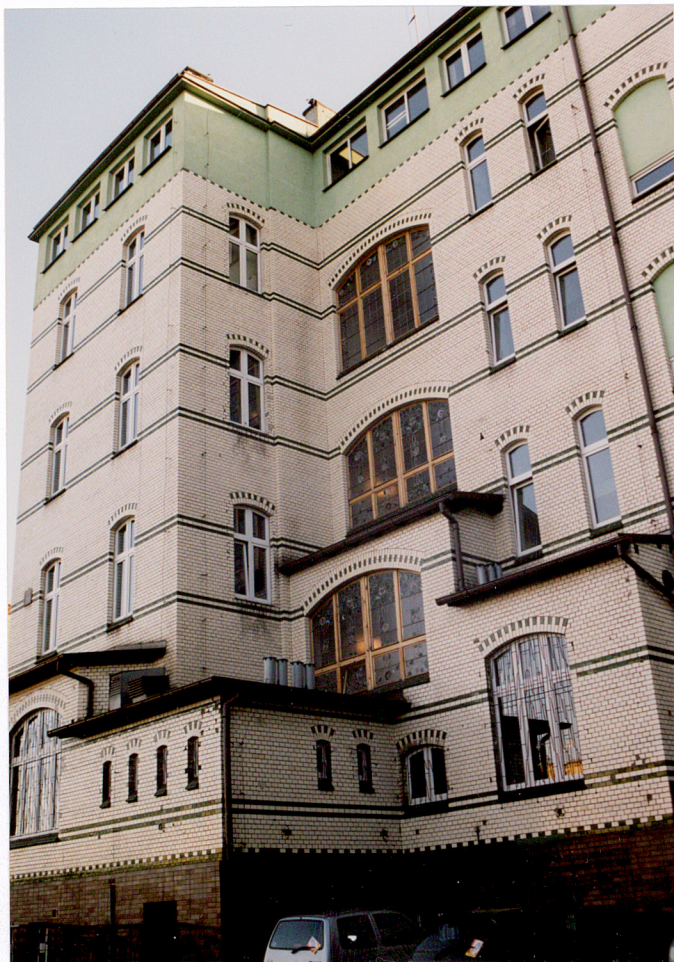
Frag. elewacji północnej. Ryzalit. Widok od zachodu.

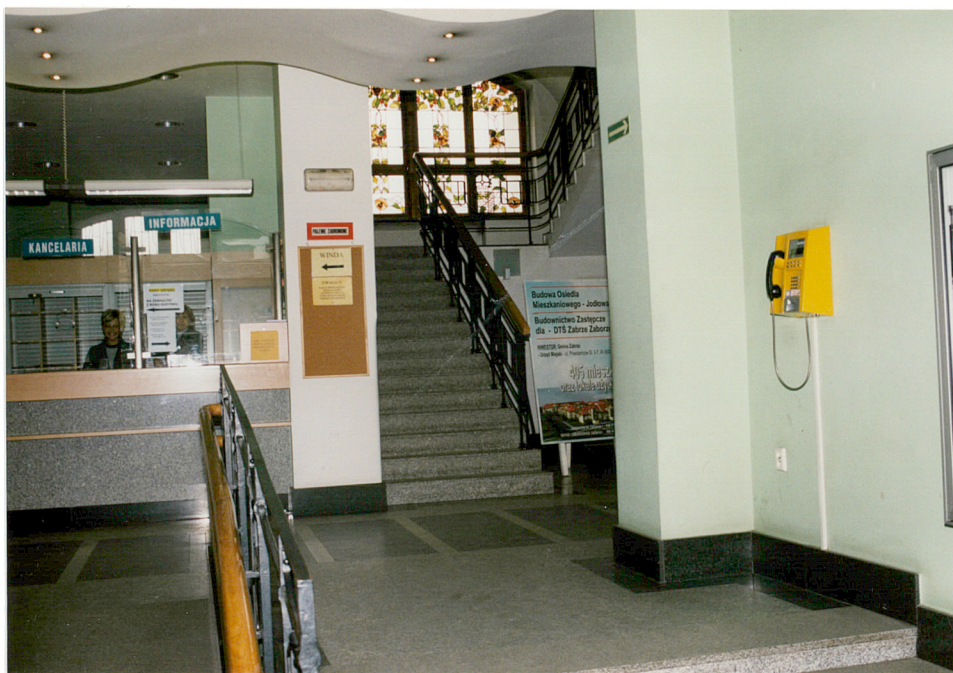
Widok ogólny na klatkę główną. (Parter).

Schody - *wewnętrzne: klatka główna budynku* - schody w konstrukcji betonowej - dwubiegowe, powrotne, z duszą. Stopnice schodów granitowe, gradziowane. Powyżej (trzecia i czwarta kondygnacja) stopnice wyłożone współczesnymi, gresowymi płytkami. Podesty schodów wykładane wykładziną z PCV. Schody posiadają metalową, kutą balustradę, zakończoną od góry drewnianą poręczą. *Piwnica - w konstrukcji betonowej* - schody jednobiegowe, proste. Stopnice wykładane współczesnymi płytkami gresowymi. Schody posiadają metalową barierę o prostej formie, zwieńczone od góry metalowym pochwytym. Ponadto schody trójbiegowe, łamane, powrotne, z podestami. Stopnice oraz podesty wykładane współczesnymi płytkami gresowymi. Schody posiadają metalową barierę o prostej formie, zwieńczone od góry metalowym pochwytym. Schody jednobiegowe, łamane, ze stopnicami zabiegowymi. Stopnice wyłożone gresem. *Parter* - pochylnia dla niepełnosprawnych oraz schody - w konstrukcji betonowej - jednobiegowe, proste. Stopnice kamienne. Schody oraz pochylnia posiadają metalową, współczesną barierę. *Zewnętrzne: elewacja północna (przejazd bramny) - w konstrukcji betonowej* - schody jednobiegowe, proste. Stopnice wykładane współczesne płytkami. *Elewacja północna - w konstrukcji betonowej* - schody jednobiegowe, proste. Stopnice wykładane współczesne płytkami. Schody posiadają prostą metalową barierę.

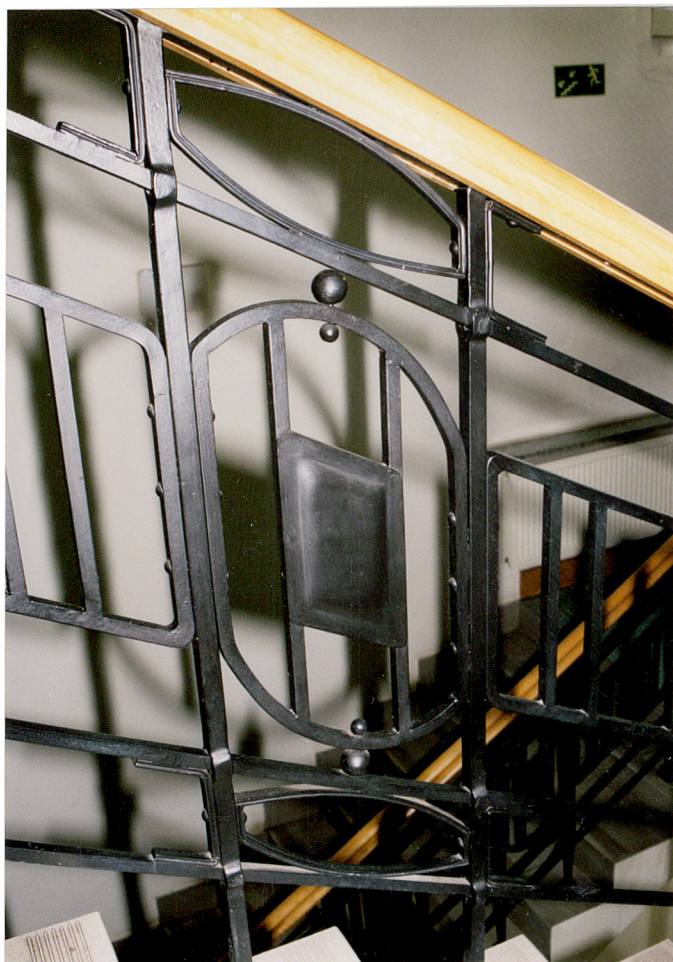
Główna klatka schodowa. Balustrada.

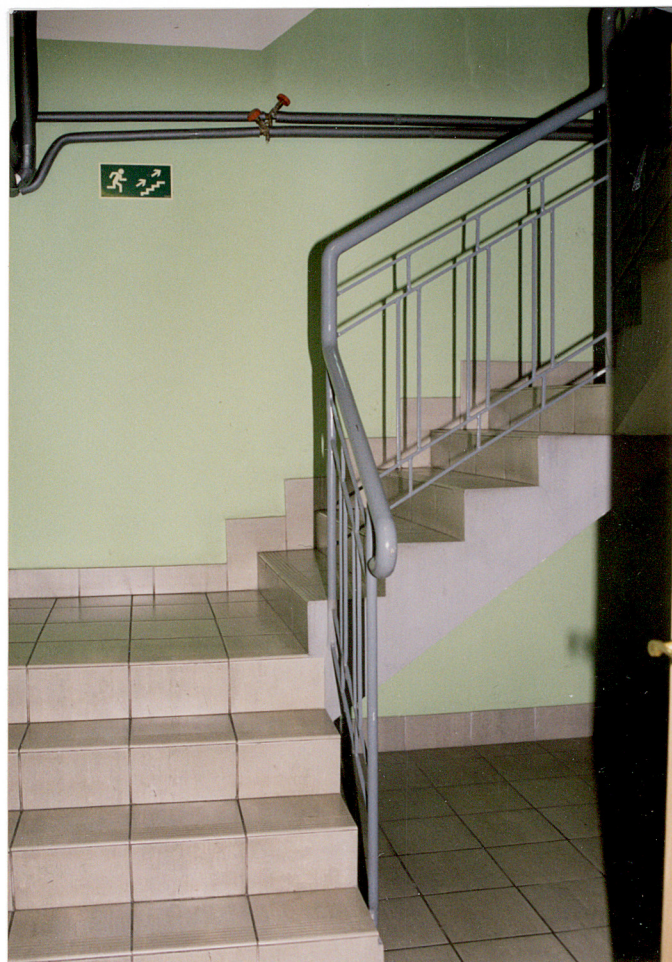
Klatka schodowa. Piwnica.

Sklepienia, stropy - *piwnica, klatka schodowa* - sklepienia ceramiczne odcinkowe typu „kleina” oraz proste; *poszczególne kondygnacje budynku* - stropy ackermana.
