482/2/1/0 DZWONNICE I OGRODZENIE przy kościele paraf. p.w. św. Jana Chrzciciela

1820

PRZYŁĘK
~~SZLACHECKI~~

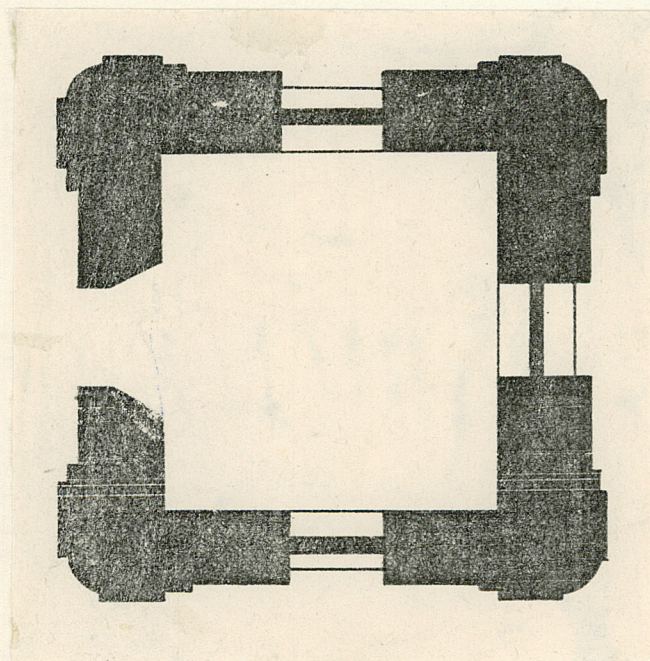
RZUT WIEŻY WSCHODNIEJ

Zespół kościoła usytuowany jest na wzgórzu w płn.-zach. części wsi. W pobliżu ogrodzenia przebiega lokalna droga łącząca szosę koniecpol - Szczekociny z szosą do Brzostka i Secemina. Ok. 100 m na północ znajduje się Ośrodek Zdrowia, plebania i szkoła. Dwie identyczne wieżyczki - dzwonnice usytuowane są w południowo-wschodnimi południowo zachodnim rogu ogrodzenia kościoła. Mury zbudowane z cegły i kamienia wapiennego, otynkowane wewnątrz i zewnątrz. Dwukondygnacyjne wnętrza miały drewniane, nieistniejące dziś stropy. Nakryte są kopulastym dachem krytym blachą, /dawniej gontem/ zwieńczonym ażurowym krzyżem. Podłogę stanowi klepisko. Każda dzwonnica posiada po jednym otworze drzwiowym zamkniętym prosto. W wieży zachodniej otwór drzwiowy jest wyższy i usytuowany niesymetrycznie. Drzwi w obu budynkach deskowe, na zawiasach opaskowych z okuciami ręcznej roboty. W wieży zachodniej posiadają futrynę i próg z ciosanych belek. Wieże mają po cztery otwory okienne po jednym w każdej ścianie, usytuowane na wysokości drugiej kondygnacji, prostokątne, zamknięte łukiem pełnym. W wieży zachodniej wszystkie okna poza oknem nad drzwiami - ślepe. W dzwonnicy wschodniej w ścianie nie wschodniej, na wysokości pierwszej kondygnacji okrągłe okienko obwiedzione opaską. Rzut. Pomieszczenie jednoizbowe, dwukondygnacyjne na rzucie kwadratu z zaokrąglonymi zewnętrznymi narożnikami. Niepodpiwniczone. Dach kopulasty, zwieńczony krzyżem. Elewacje. gładkie o identycznej dekoracji utworzonej z opaski imitującej lizeny, oraz płyciny z zaokrąglonymi narożnikami. Elewacja frontowa w dzwonnicy zachodniej posiada prostokątne, usytuowane niesymetrycznie drzwi, okno zamknięte łukiem pełnym w drugiej kondygnacji i podłużną, prostokątną, płytką wnęką nad drzwiami. W pozostałych elewacjach ślepe okna w drugiej kondygnacji. W wieży zachodniej nie ma wnęki nad drzwiami za to jest okrągłe okienko z opaską w pierwszej kondygnacji elewacji zachodniej. We wsch. wieży znajdują się trzy dzwony zawieszone na belce drewnianej.
