KRAJOWY OŚRODEK BADAŃ
I DOKUMENTACJI ZABYTEKÓW
w WARSZAWIE
KARTA EWIDENCYJNA ZABYTEKÓW
ARCHITEKTURY I BUDOWNICTWA

RATUSZ GMINY
OBECNIE BUDYNEK MIESZKALNO-USŁUGOWY

ZABRZE KOŃCZYCE

41-810 Zabrze
ul. Ignacego Paderewskiego
nr 101
nr działki – 2968/57
nr hipoteczny KW [REDACTED]

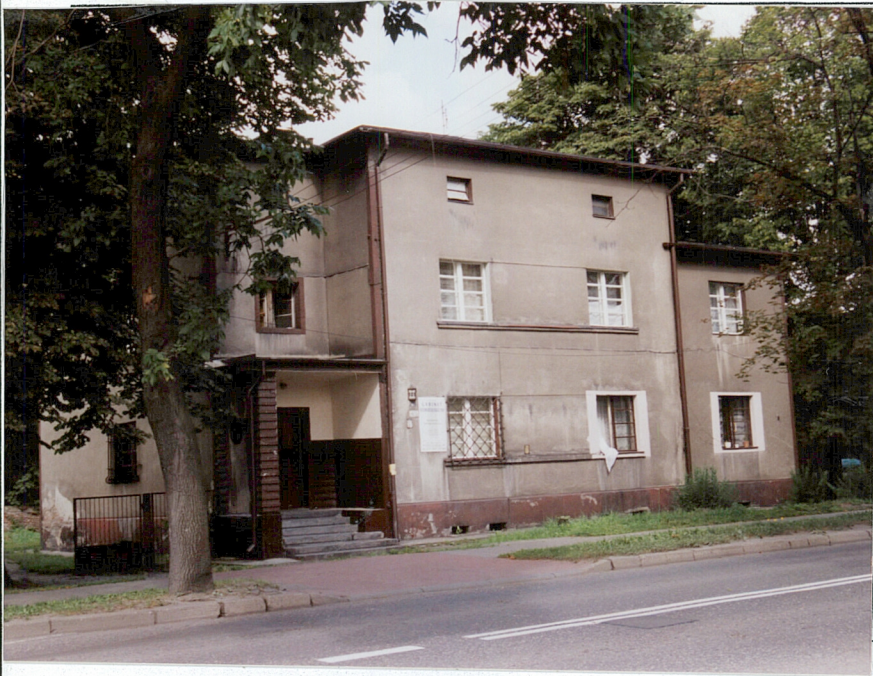
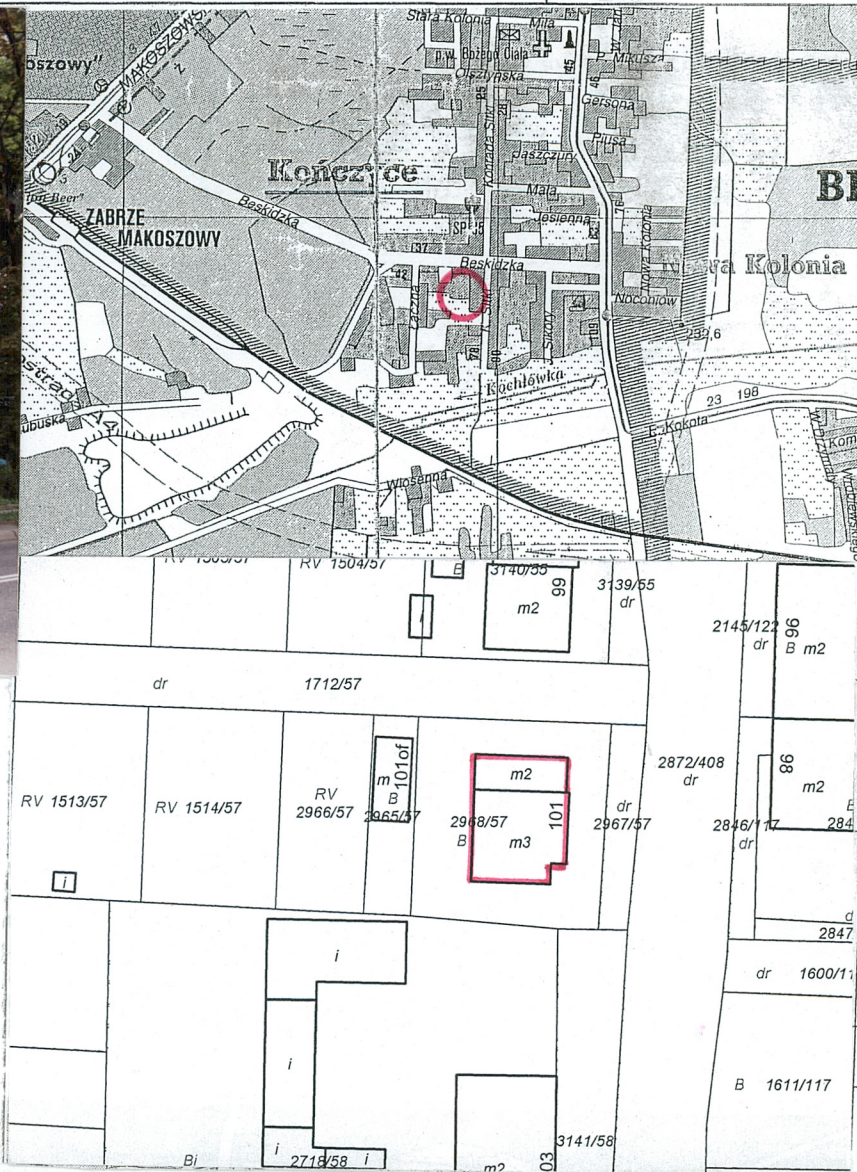
1. Widok od południowo-wschodu.
2. Orientacja, skala 1:20000.
3. Sytuacja, skala 1:1000.

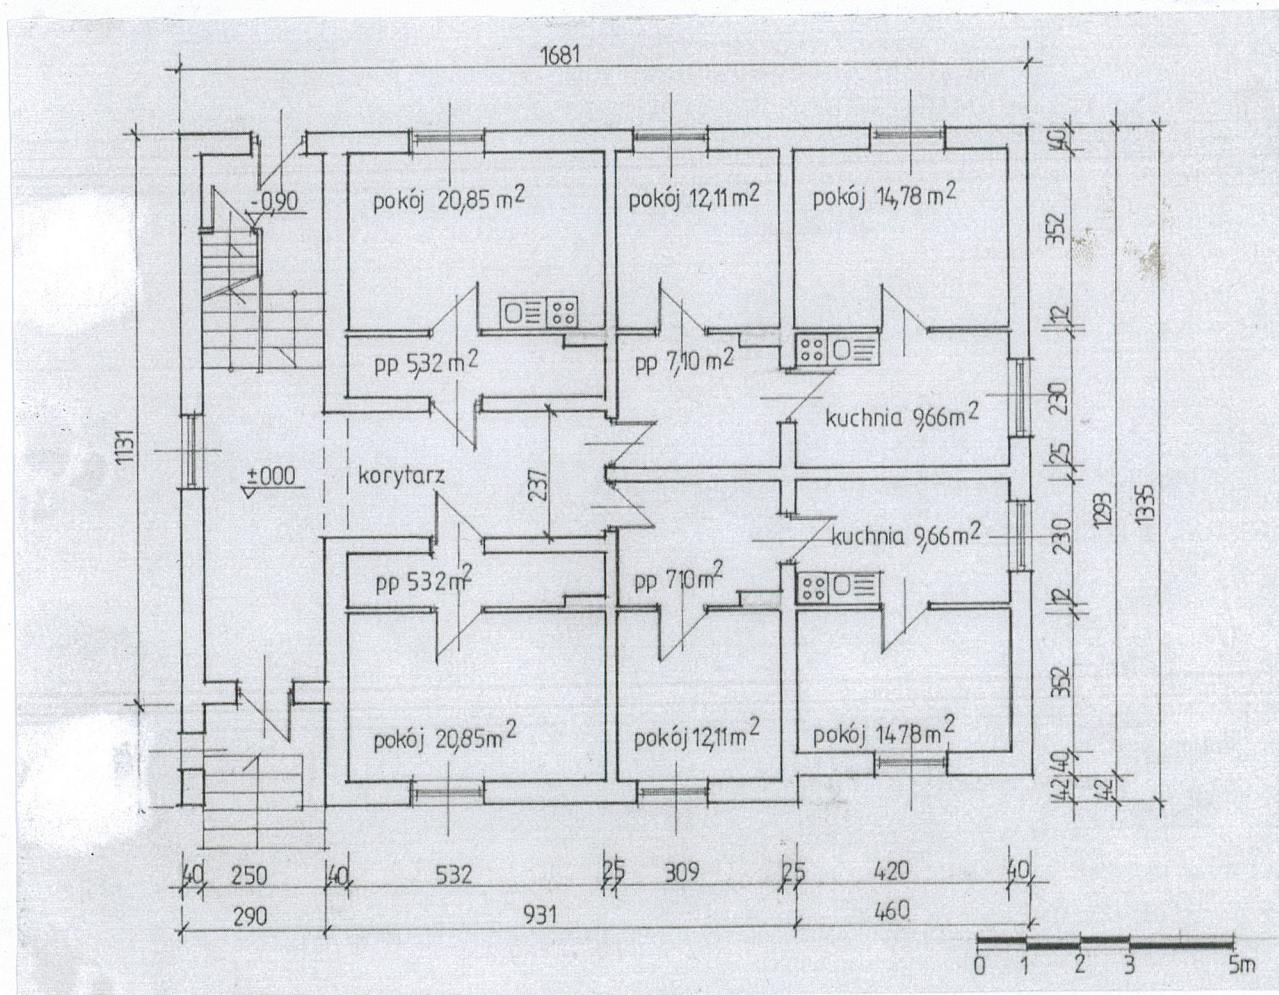
Rzut – budynek oparty na rzucie zbliżonym do prostokąta, z charakterystyczną częścią ryzalitową, znajdującą się w 2 i 3 osi elewacji wschodniej. W 1 osi w/w elewacji wycofana główna strefa wejściowa do budynku. Poprzedzona jest ona schodami jednobiegowymi, prostymi. Mieści ona prostokątne, jednoskrzydłowe drzwi wejściowe. Obiekt o zróżnicowanej ilości traktów. W chwili obecnej wtórnie przebudowany. W części południowej, budynek jednotraktowy, z główną klatką schodową w postaci dwubiegowych, powrotnych schodów z duszą. W części środkowej obiekt pierwotnie trójtaktowy obecnie pięciotraktowy. W pozostałej części budynek pierwotnie dwutraktowy. W chwili obecnej czterotraktowy.

Rzut pierwszej kondygnacji.

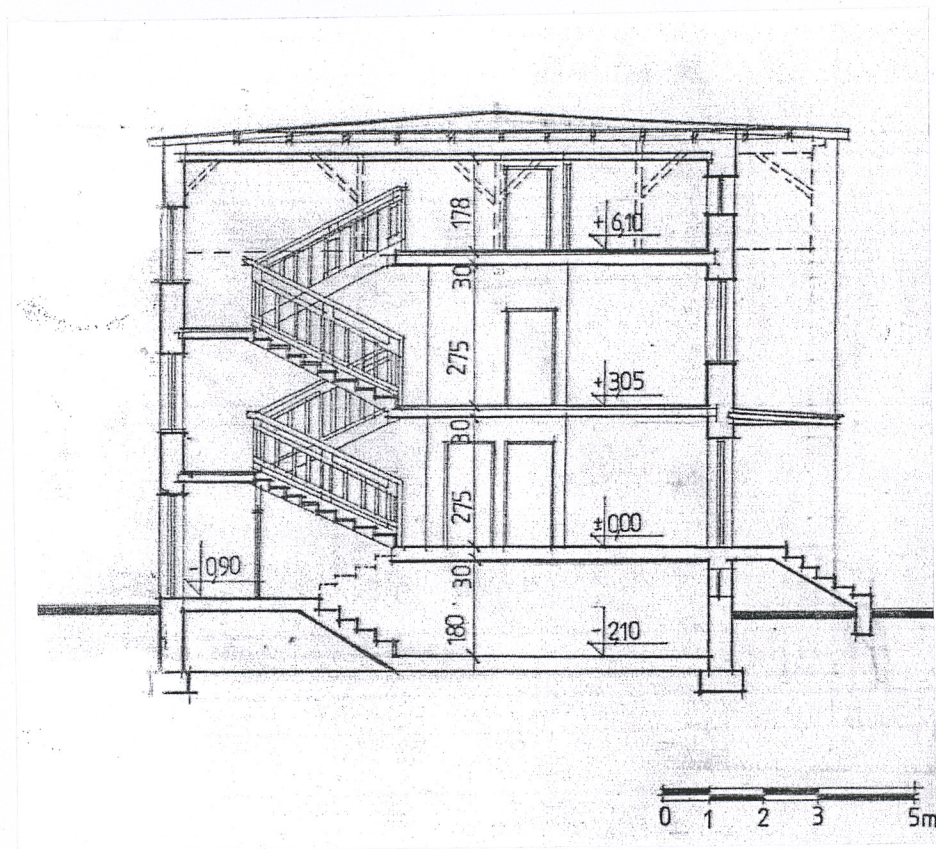
Przekrój budynku.

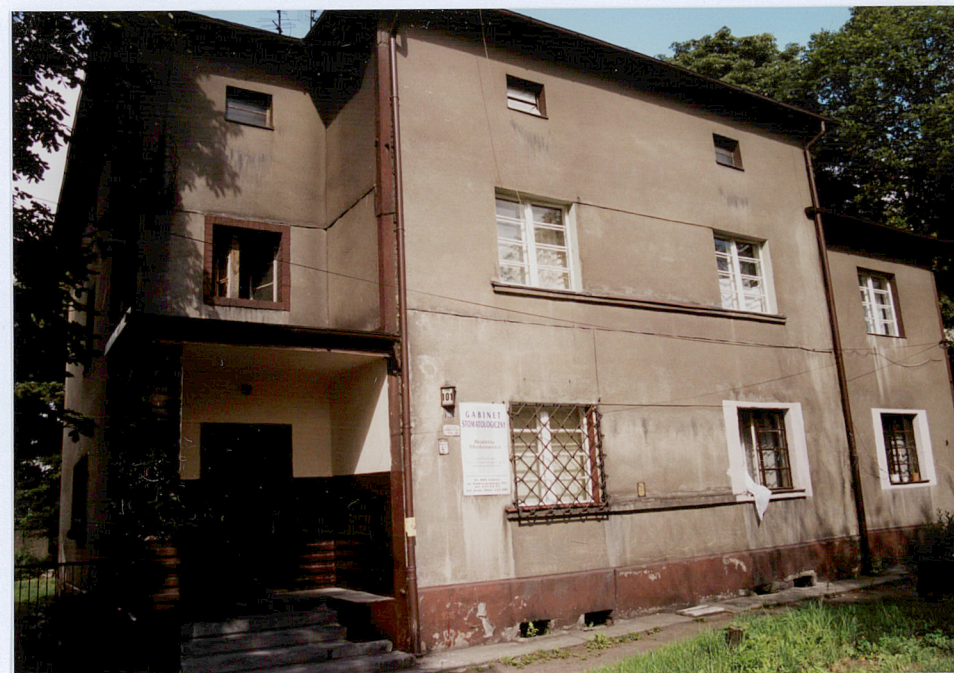
Widok ogólny od południowego-wschodu.

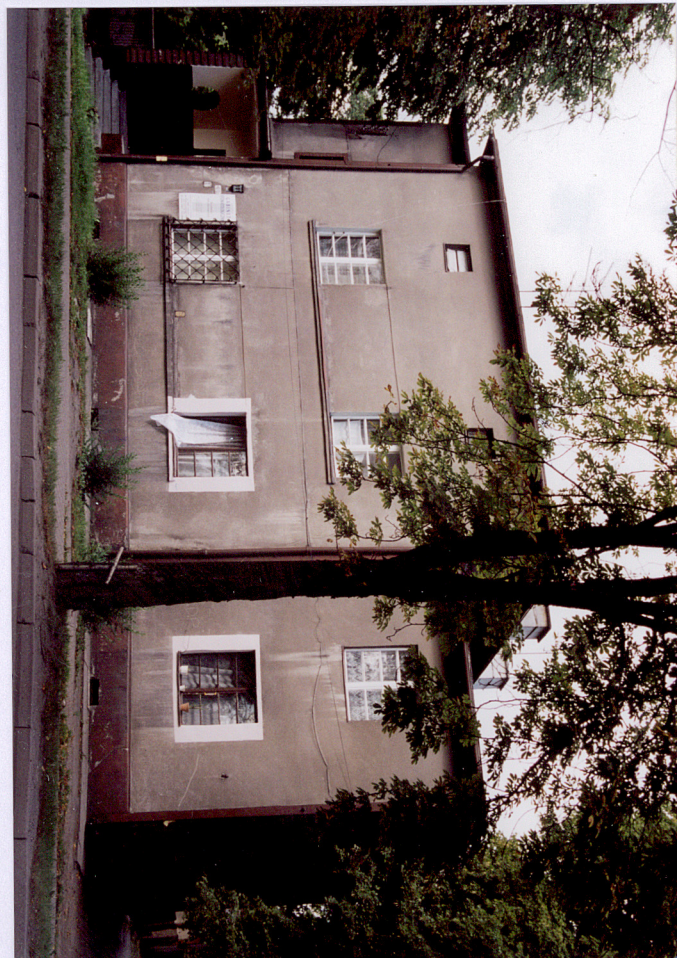
Elewacja wschodnia (frontowa) – tynkowana, o zróżnicowanej ilości osi. W pierwszej oraz drugiej kondygnacji 4-osiowa. W partii piwnicy 5-osiowa, natomiast na wysokości strychu 3-osiowa. Elewacja niesymetryczna, z charakterystycznym rozczłonowaniem pod względem gabarytów zestawionych członów. W 1 osi dwukondygnacyjny, wycofany człon. W 2 i 3 osi elewacji dominujący, dwukondygnacyjny ryzalit. W 4 osi pierwszej kondygnacji dwukondygnacyjny, niższy, lekko wycofany w stosunku do ryzalitu człon elewacji. W 1 osi w partii przyziemia zadaszona, główna strefa wejściowa, poprzedzona jednobiegowymi, prostymi schodami. Podkreślona jest ona ceglany detal architektoniczny, wykonany z naprzemiennie wysuniętych i wycofanych cegieł. Osie elewacji wyznaczone prostokątnymi otworami okiennymi o zróżnicowanej wielkości, jak również drzwiowym, który usytuowany jest w 1 osi przyziemia. Mieści on prostokątne, jednoskrzydłowe drzwi. (W partii piwnicy oraz strychu niewielkie, prostokątne okna). Elewacja rozczłonowana partią niewielkiego, tynkowanego, cokołu.

Elevacja wschodnia.

20. Najpilniejsze postulaty konserwatorskie.	
		<ul style="list-style-type: none"> • Prace remontowo-konserwatorskie elewacji. (Wymiana tynku zewnętrznego). • Oczyszczenie ceglanego detalu, znajdującego się w strefie głównej budynku z powłoki farby olejnej. • Wykonanie pionowej oraz poziomej izolacji przeciwwilgociowej budynku wraz z odwodnieniem terenu. • Prace remontowo-konserwatorskie klatki schodowej. • Renowacja stolarek drzwiowych. • Remont instalacji budynku. • Naprawa rynien oraz rur spustowych. • W miarę możliwości wymiana stolarki okiennej z odtworzeniem pierwotnego podziału oraz z zachowaniem wielkości okien. • usunięcie dobudowanego od strony elewacji wschodniej, tynkowanego muru, znajdującego się w partii cokołu. • remont instalacji kanalizacyjnej.

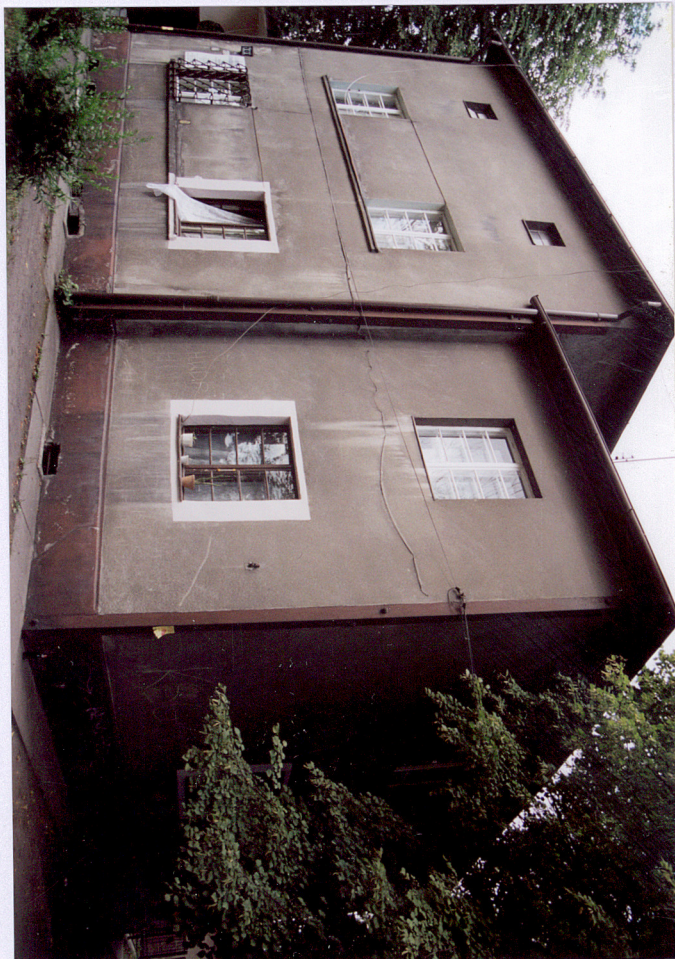
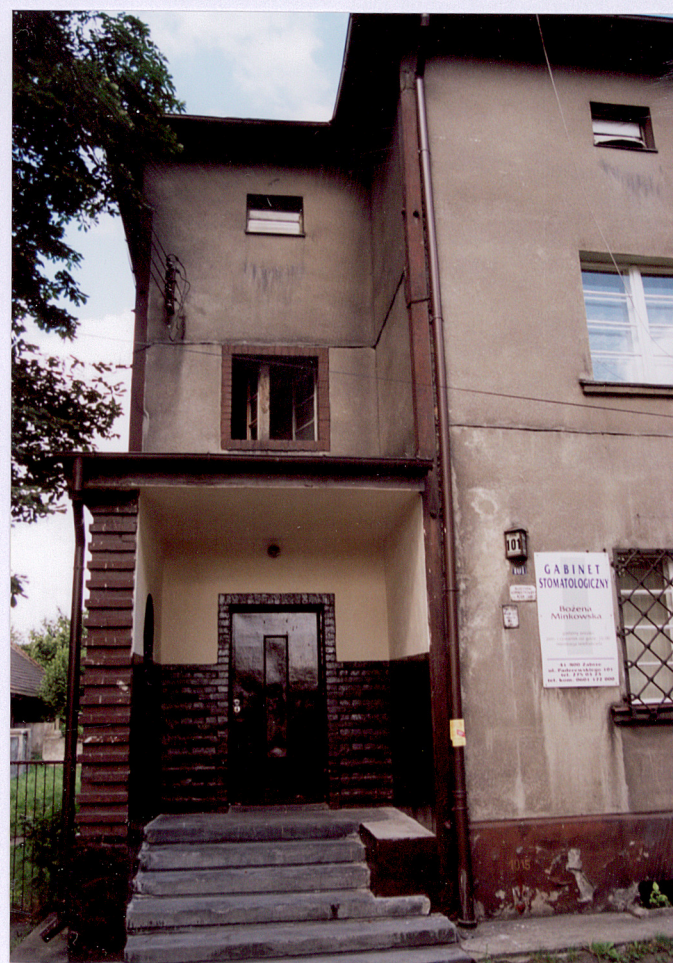
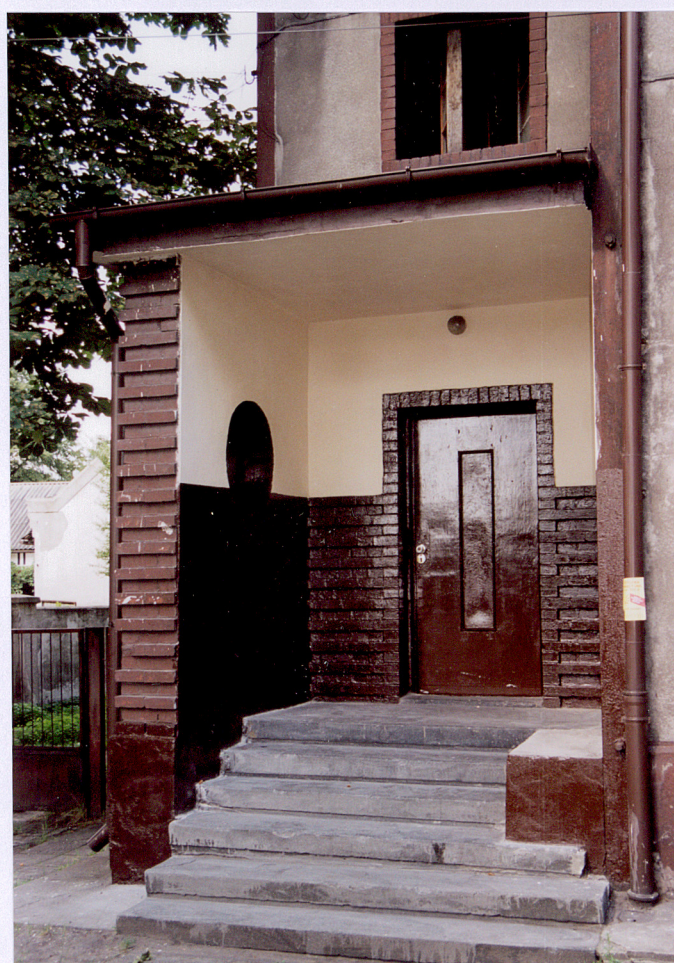
Frag. elewacji wschodniej.

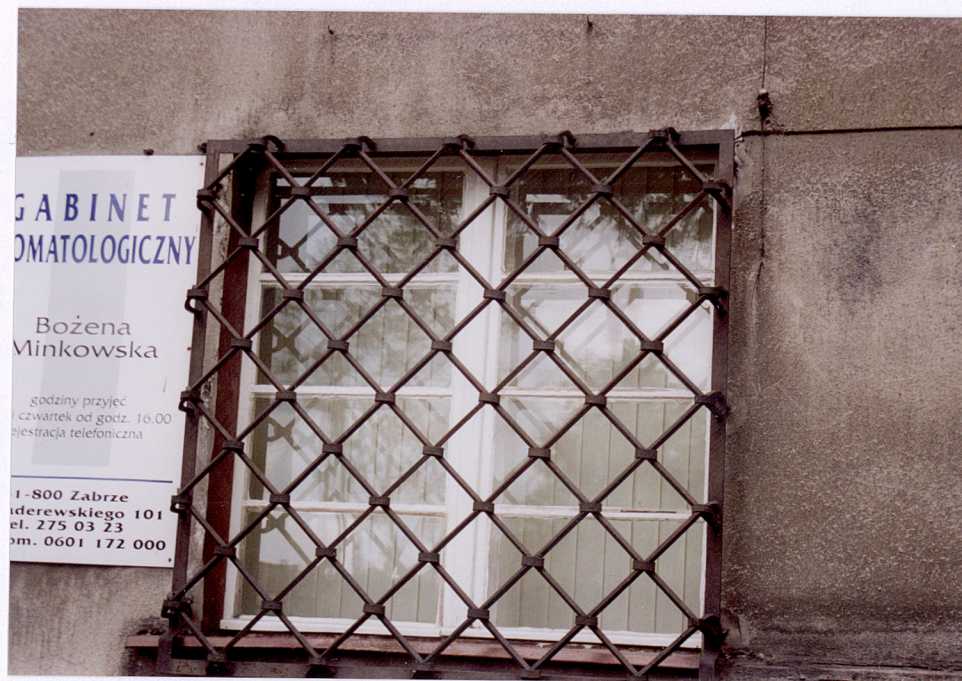
Stolarka okienna – drewniana o konstrukcji ościeżnicowej - elewacje: wschodnia, południowa, zachodnia i północna - prostokątne okno dwudzielne, dwupodziałowe, jednopoziomowe, z listwą przymykową. Kwatery okna wypełnione szczepeliną poziomową. Okna o konstrukcji krosnowej – elewacje: wschodnia, zachodnia (strych) – okna prostokątne, jednodzielnne, jednopodziałowe, jednopoziomowe. Kwatera okna wypełniona poziomym szprosem. Elewacja południowa – okno w kształcie okulusa, z pionową szczepeliną pośrodku. Elewacja zachodnia (klatka schodowa) – prostokątne okno dwudzielne, dwupodziałowe, jednopoziomowe, z listwą przymykową. Kwatery okna wypełnione szczepeliną poziomową. Okno o konstrukcji metalowej - elewacje: wschodnia, południowa, zachodnia i północna (piwnica) – okno prostokątne, dwudzielne, dwupodziałowe, jednopoziomowe, ze słupkiem.

Frag. elewacji wschodniej. Okno.

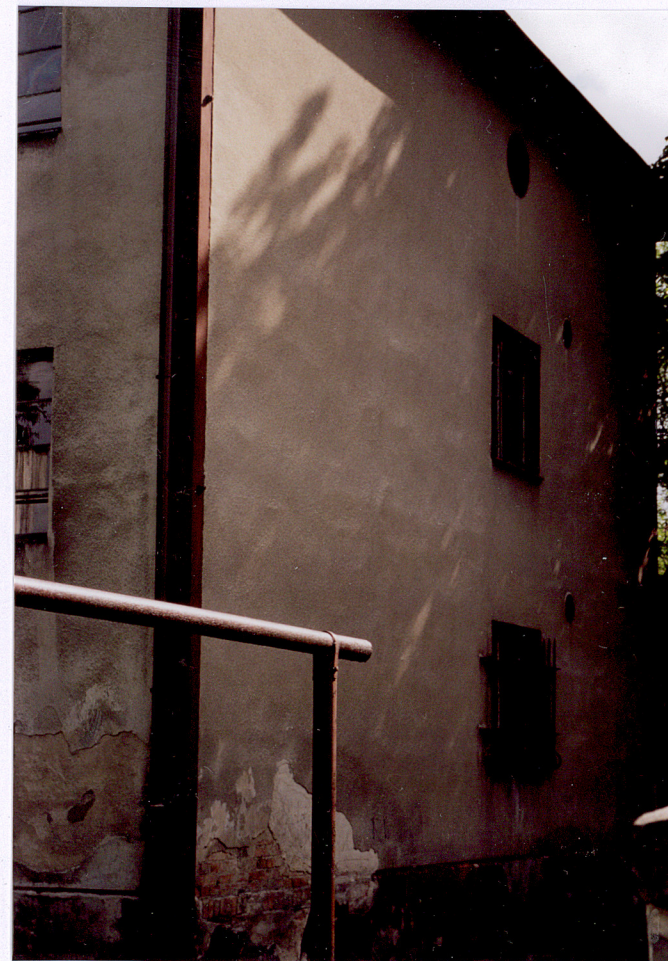
Elewacja południowa - tynkowana, dwukondygnacyjna, symetryczna, z charakterystycznym zadaszeniem, jednobiegowych, prostych schodów głównej strefy wejściowej znajdującej się od strony elewacji wschodniej. Elewacja o zróżnicowanej ilości osi elewacji. W partii piwnicy 1-osiowa, na wysokości pierwszej kondygnacji 2-osiowa, natomiast w drugiej kondygnacji oraz strychu 1-osiowa. Osie elewacji wyznaczone oknami o zróżnicowanej wielkości oraz kształcie i podziale. W partii piwnicy niewielkie, pogrążone, prostokątne okno. W 2 osi pierwszej kondygnacji okrągły otwór okienny. Ponadto 1 osi strychu okulus. W pozostałych osiach prostokątne okna. Naroża zadaszenia schodów od strony południowej podkreślone ceglany pasami, utworzonymi z naprzemiennie wysuniętych i wycofanych cegieł. Pozostałe podziały analogiczne do elewacji wschodniej budynku.

Elewacja południowa.

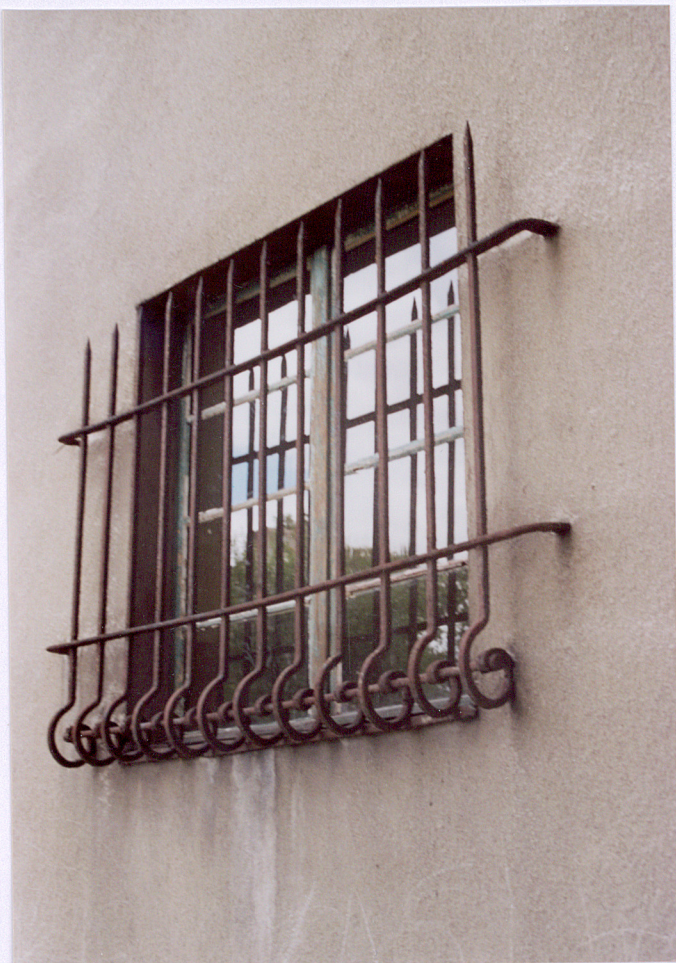
Frag. elewacji południowej. Okno.

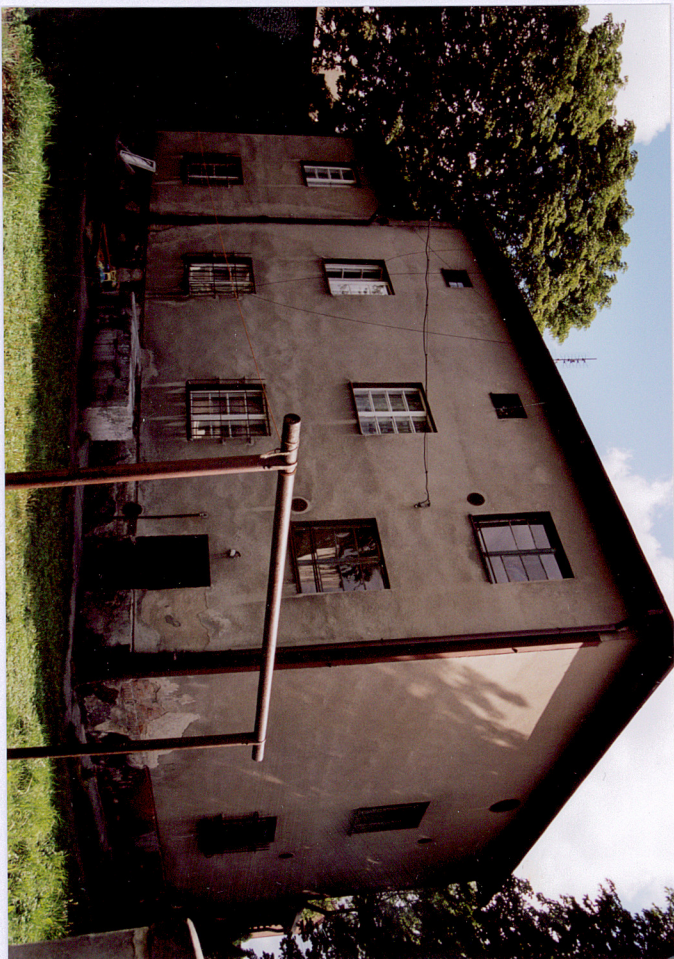
Widok ogólny od południowo-zachodu.

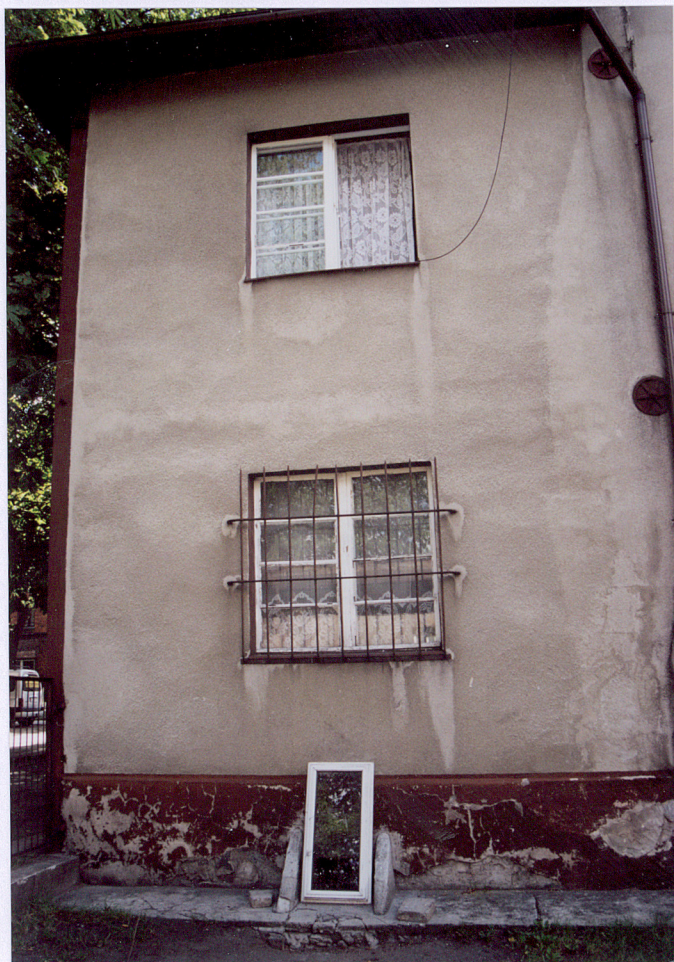
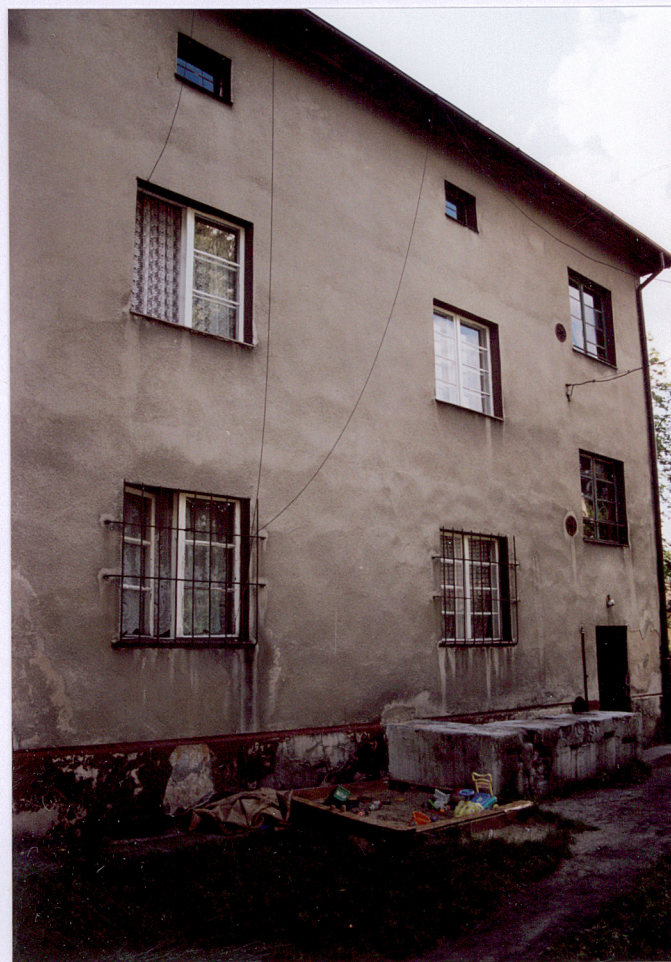
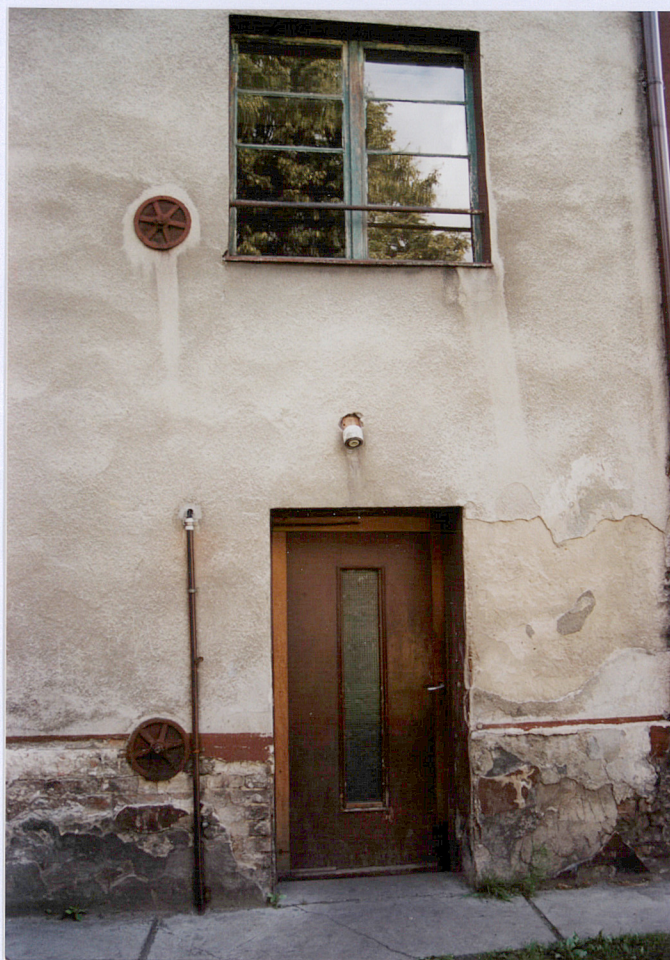
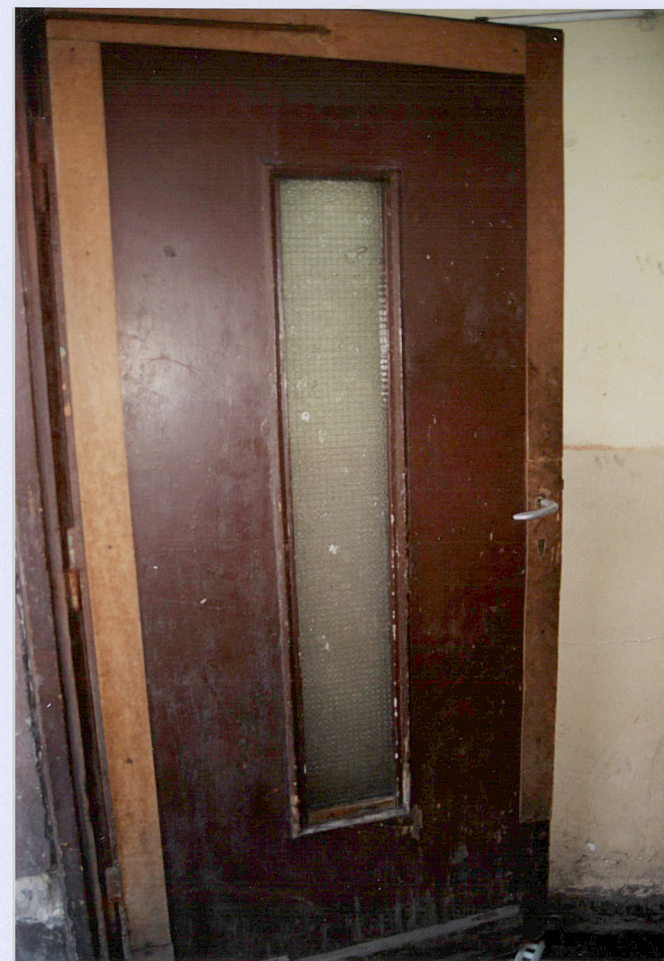
Elewacja zachodnia (tylna) – tynkowana, 4-osiowa, niesymetryczna, o zróżnicowanych pod względem wysokości członach. W pierwszej osi elewacji niższy, dwukondygnacyjny człon. W 2, 3 i 4 osi wyższy człon dwukondygnacyjny z nieużytkowym poddaszem. Osie elewacji wyznaczone prostokątnymi otworami okiennymi o zróżnicowanej wielkości, jak również drzwiowym, który usytuowany jest w 4 osi przyziemia. Mieści on prostokątne, jednoskrzydłowe drzwi. (W partii piwnicy oraz strychu niewielkie, prostokątne okna). W 4 osi okna klatki schodowej, charakterystycznie przesunięte w stosunku do pozostałych okien. Elewacja rozczłonowana partią niewielkiego, tynkowanego, cokołu.

Frag. elewacji zachodniej.

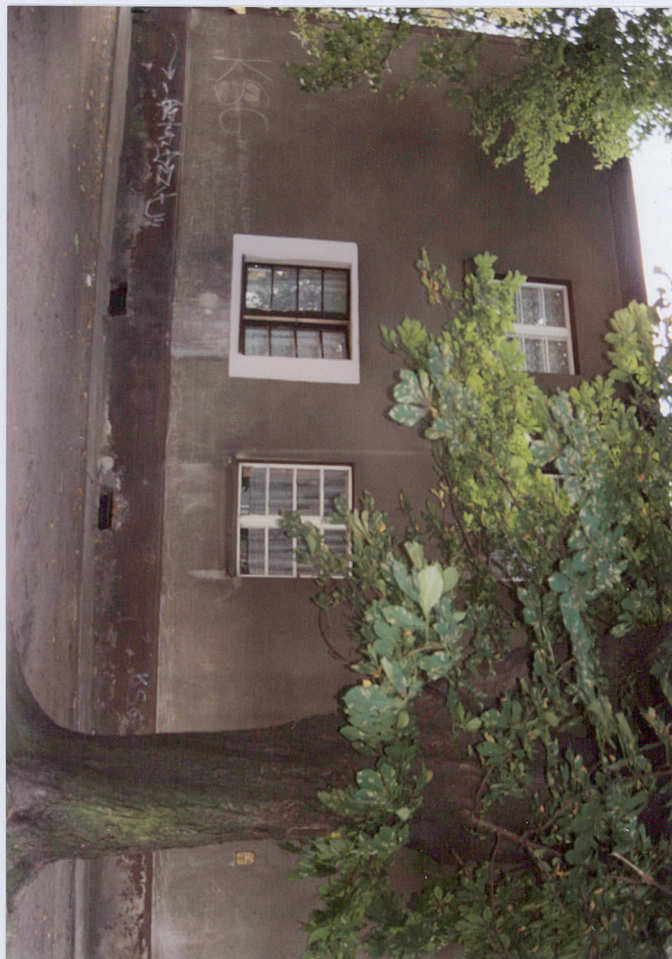
Elewacja północna - tynkowana, dwukondygnacyjna, 2-osiowa, symetryczna. Osie elewacji wyznaczone prostokątnymi oknami o zróżnicowanej wielkości. W partii piwnicy niewielkie, pogrążone, prostokątne okna. Pozostałe podziały analogiczne do elewacji wschodniej budynku.

Elewacja północna.

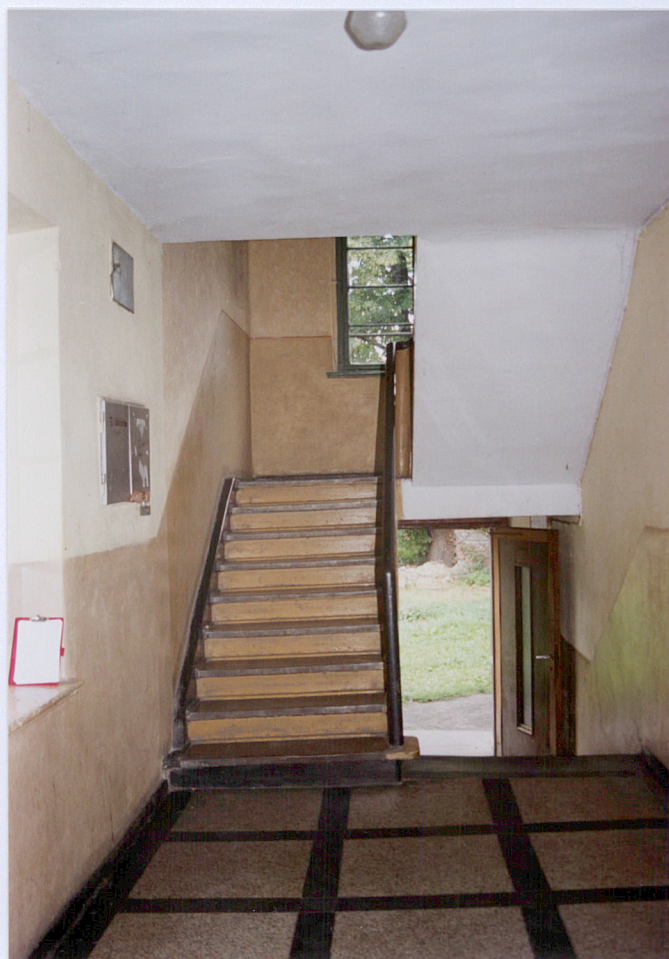
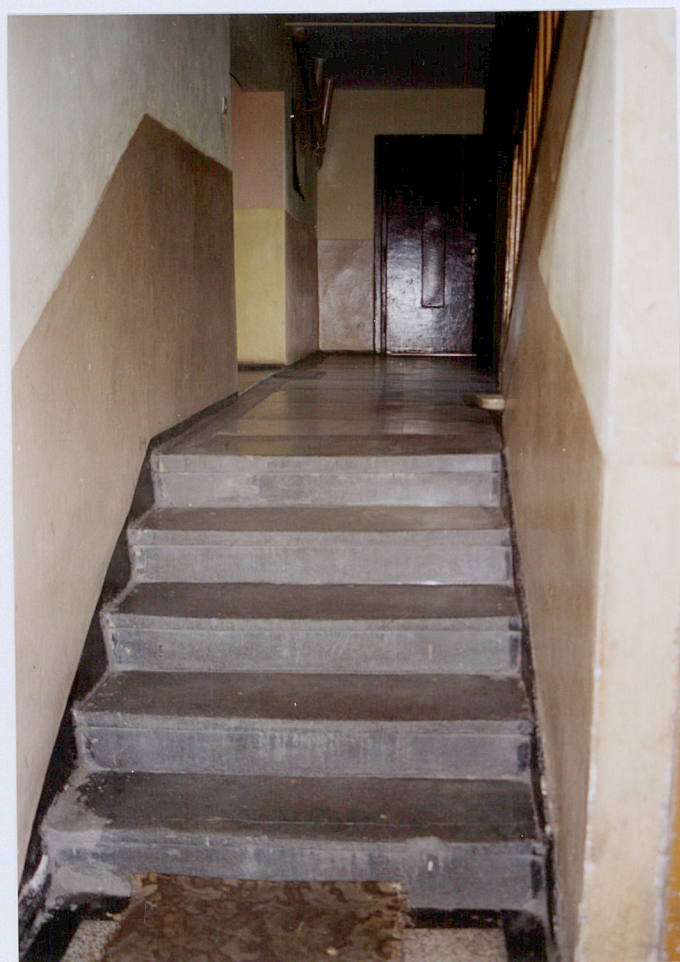
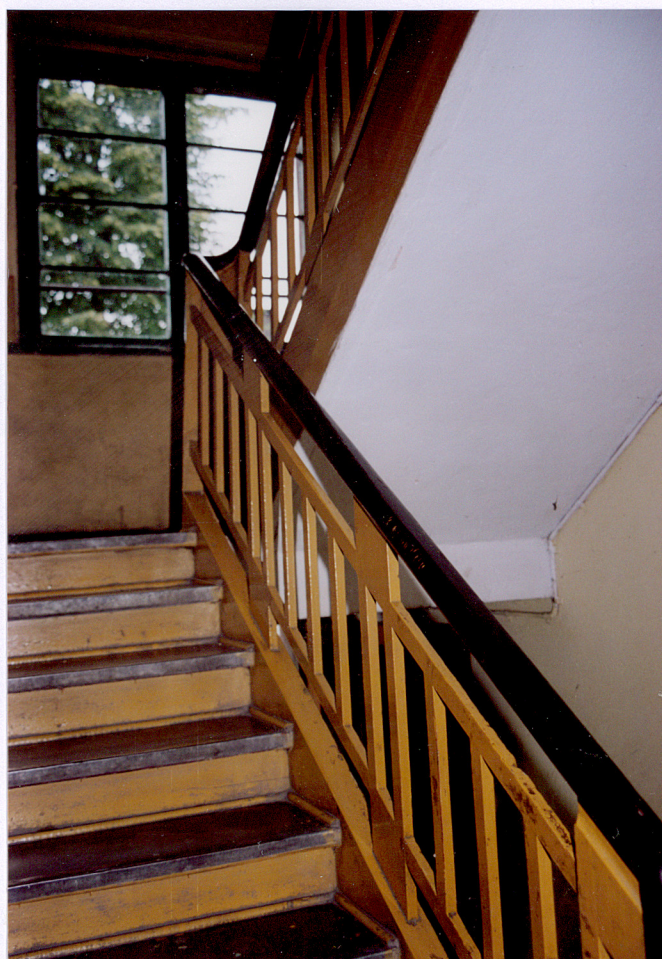
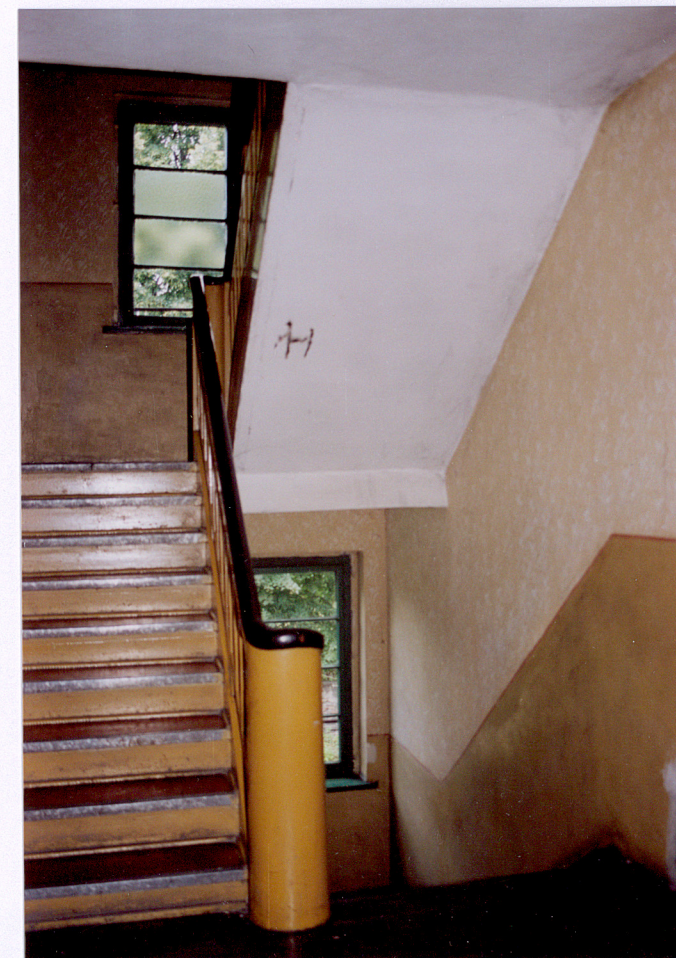
Schody - Wewnętrzne: *piwnica* - schody o konstrukcji betonowej - jednobiegowe, proste. Stopnice schodów tynkowane. *Parter* - schody o konstrukcji betonowej - jednobiegowe, proste. Stopnice lastrykowe. *Klatka główna* - schody o konstrukcji policzkowej - dwubiegowe, powrotne, z duszą. Stopnice schodów oraz podesty drewniane, wykładane wykładziną z PCV. Schody posiadają drewnianą balustradę szczeblinową o prostej formie. Od góry zwieńczona jest ona drewnianą poręczą. Zewnętrzne: schody o konstrukcji betonowej: - *główna strefa wejściowa od wschodu* - schody jednobiegowe, proste, z podestem. Stopnice lastrykowe.

Klatka schodowa.

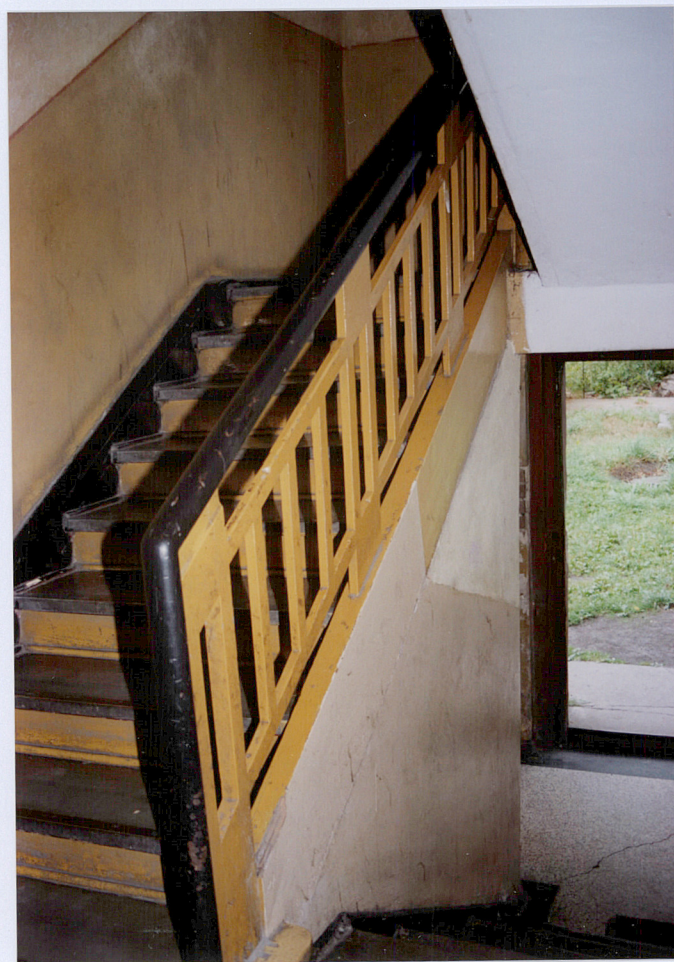
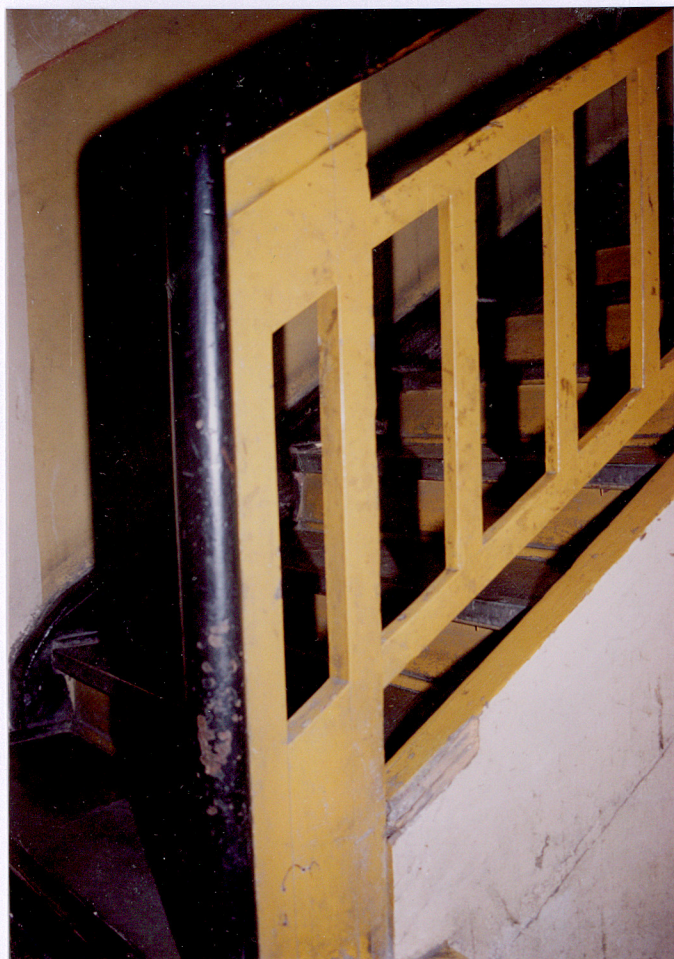
Klatka schodowa. Balustrada.

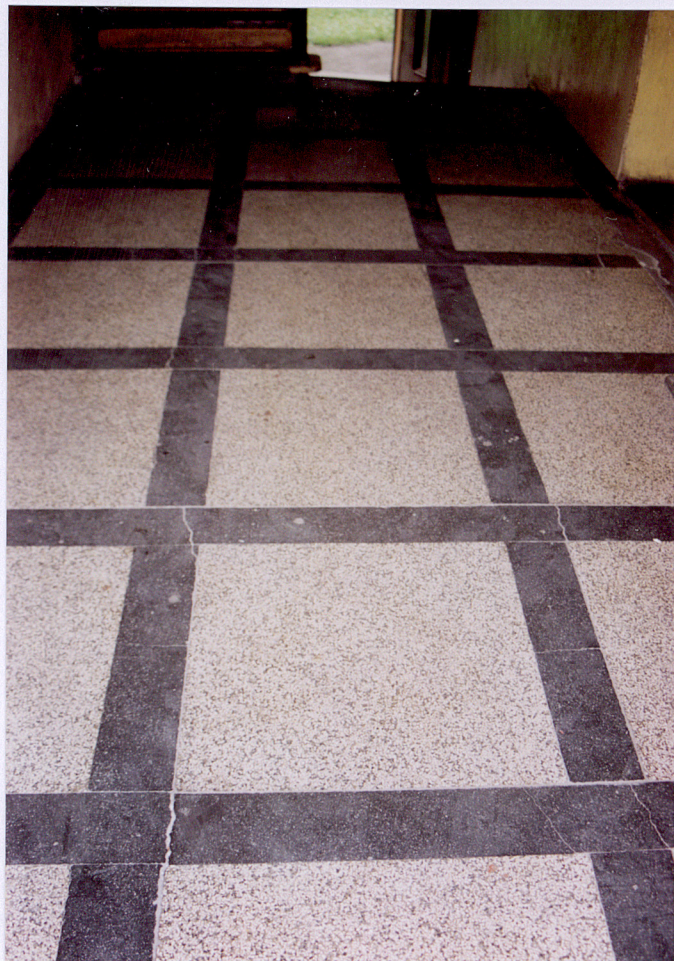
Posadzki, podłogi - *piwnica* - wylewka betonowa. *Klatka schodowa (parter)* - posadzka lastrykowa o zróżnicowanej formie m.in.: w kolorze szarym z charakterystyczną czarną lamówką zlokalizowaną wokół ścian. Ponadto posadzka lastrykowa z charakterystycznym podziałem utworzonym z szarych pól w kształcie kwadratów, otoczonych czarnymi obramowaniami. W części parteru - gumolit. *Pomieszczenia mieszkalne* - drewniana podłoga typu „biała” pokryta płytami wiórowymi oraz wykładziną z PCV. *Toaleta na piętrze* - posadzka lastrykowa w kolorze szarym. *Strych* - drewniana podłoga typu „biała”.

Posadzka (parter).

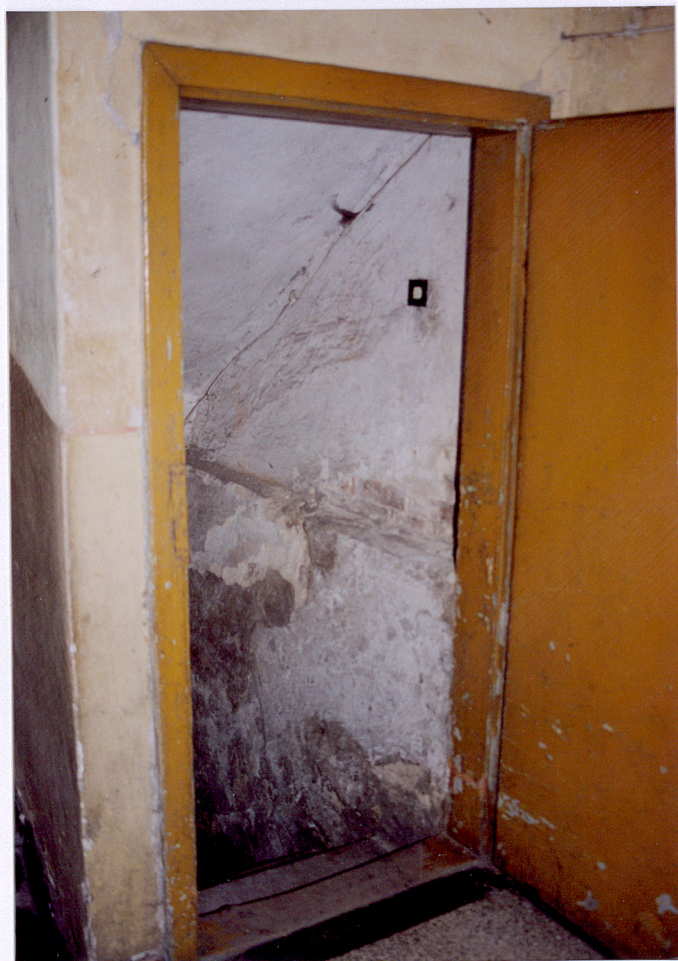
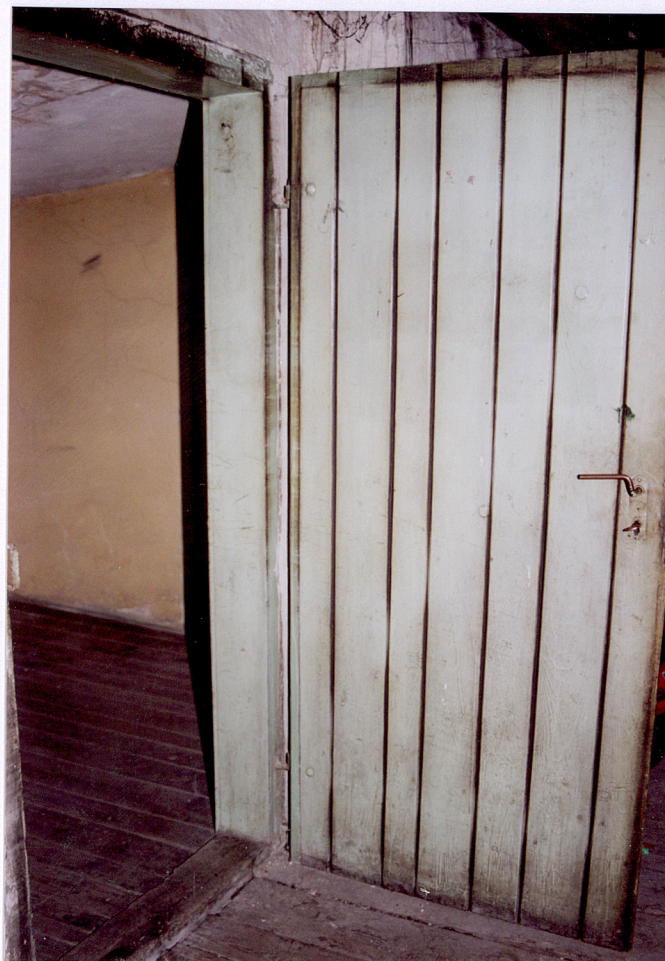
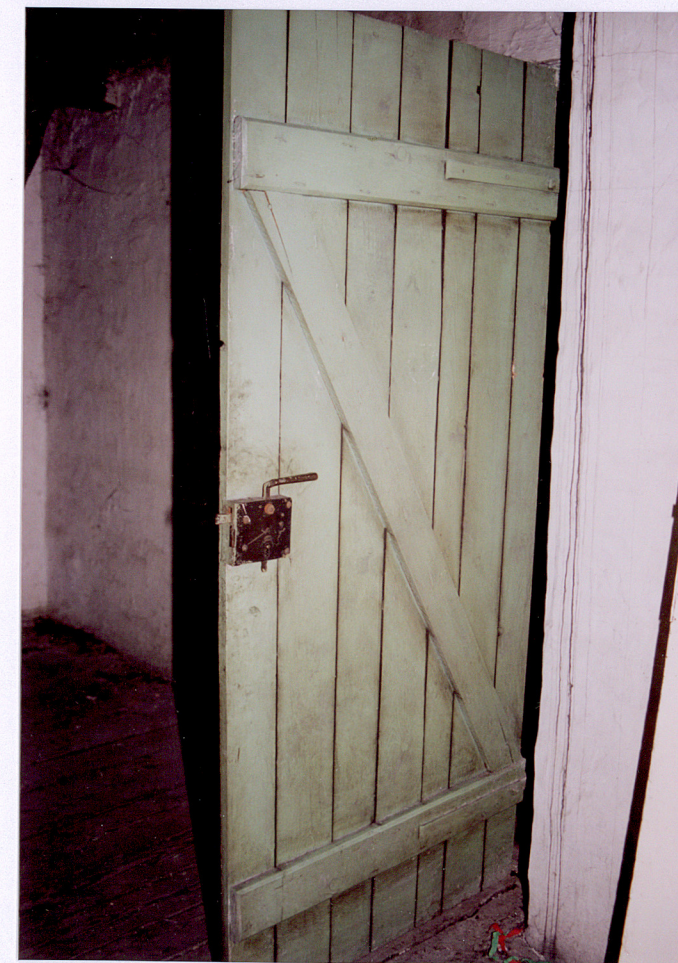
Otwory drzwiowe - drewniane drzwi typu „pełnego” na zawiasach francuskich - drzwi zewnętrzne: *elewacja wschodnia (frontowa)* - prostokątne, jednoskrzydłowe, z charakterystycznym pierwotnym przeszkleniem pośrodku. Obecnie wtórnie wypełnionym dyktą. *Elewacja zachodnia (tylna)* - prostokątne, jednoskrzydłowe, z charakterystycznym przeszkleniem pośrodku. Wewnętrzne: drzwi drewniane o konstrukcji deskowo-listwowej na zawiasach pasowych - *piwnica* - prostokątne, jednoskrzydłowe deskowe drzwi. *Strych* - prostokątne, jednoskrzydłowe deskowe drzwi. Drzwi posiadają skrzynkowy zamek oraz pierwotny sztyld zamku. Drewniane drzwi typu „pełnego” na zawiasach francuskich - *drzwi do piwnicy, toaleta na piętrze, poszczególne pomieszczenia mieszkalne oraz klatka schodowa* - prostokątne, jednoskrzydłowe drzwi. Część drzwi wtórnie opierane klepką boazerijną oraz wspólnymi kasetonami. *Klatka schodowa* - drewniane drzwi wykonane w konstrukcji ramowo-płycinowej, na zawiasach francuskich - współczesne, prostokątne, jednoskrzydłowe, wielopłycinowe drzwi.

Stolarka drzwiowa. Piwnica.

Stolarka drzwiowa. Strych.

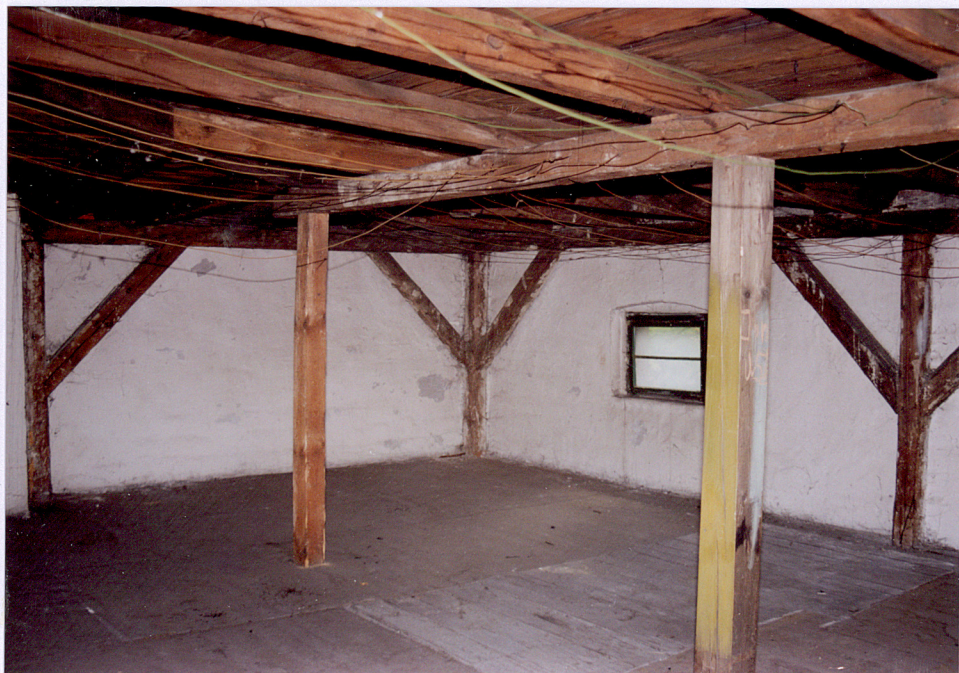
Wieżba dachowa - drewniana o konstrukcji słupowej.

Więźba dachowa.
