1. Obiekt

48311 PAŁAC

2. Czas powstania
1888/1889

SIEDLISKA

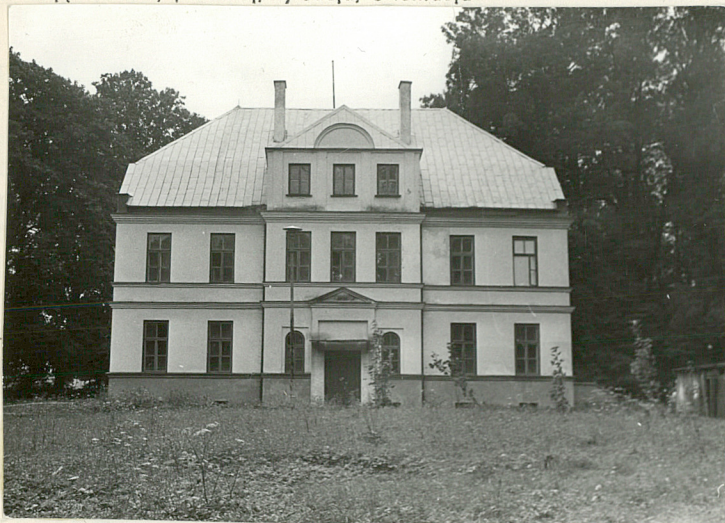
ELEWACJA PN.-FRONTOWA

<p>20. Najpilniejsze postulaty konserwatorskie</p> <ol style="list-style-type: none"> 1. Należy przywrócić zniszczony detal architektoniczny w elewacji w oparciu o zachowany materiał fotograficzny. 2. Zrekonstruować wymienione w pkt. 13 zachowane drewniane i żeliwne elementy wyposażenia budynku. 3. Przywrócić w elewacji frontowej okno w miejscu zamurowanej wnęki.

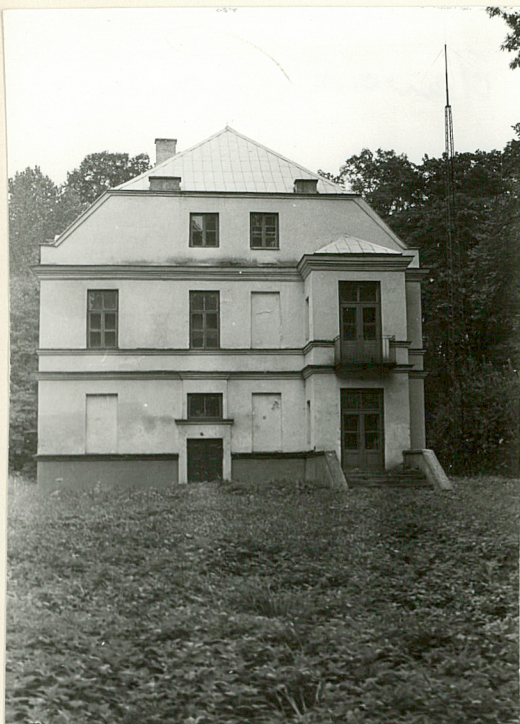
bokach wejścia wklęsła prostoka^{tno} płycina po zamurowanych otworze okiennym /na zewnątrz pozostawiono fragmenty stolarki okiennej/. E l e w a c j a z a c h . szczytowa ,czteroosiowa,niesymetryczna, na osi 2 w parterze wejście do budynku,obramowane nieznacznym występnem z lica elewacji,zwieńczony prostym gzymsem.Ponad wejściem okienko doświetlające klatkę schodową.Kolejne wejście znajduje się w przybudówce, stanowiącej 4-tą oś elewacji.Przybudówka jest dwukondygnacyjowa,przykryta trójspadowym daszkiem.Przed wejściem schody z murowanymi,pełnymi balustradami.Ponad drzwiami wejściowymi balkon z prostą żeliwną balustradą z pionowych prętów,w parterze na osi 1 i 3 oraz na piętrze ~~100~~ wklęsłe płyciny po zamuro- wanych otworach okiennych.W ścianie szczytowej poddasza dwa okna. E l e w a c j a p i .główny jej korpus siedmioosiowy,symetryczny dwukondygnacyjny,na osi głównej nieznacznie wysunięty poza lico elewacji jednoosiowy,trzykondygnacyjny ryzalit.Narożnik jego ścięte pod kątem 45°,przykryty został trójspadowym daszkiem,boczne elewacje przybudówek jednoosiowe,brak okna w parterze przybudówki ~~po~~ ^{po}prawej stronie E l e w a c j a w s c h . pięcioosiowa,niesymetryczna,oś 1,2 wyznaczają okna przybudówki.Na piętrze w osi 3 drzwi balkonowe,w parterze otwór zamurowany,balkon przylega jednym bokiem do przybudówki,balustra- da balkonu żeliwna,ażurowa.Pod płytą balkonową drewniana,przeszklona weranda,dostępna ze schodów,przyle- głych do elewacji ,z pełną balustradą murowaną.W parterze na osi 4 i 5 wklęsłe płyciny,po zamurowanych otworach okiennych.W ścianie szczytowej poddasza dwa okna w pionie osi 3 i 4.Elementami wspólnymi dla wszystkich elewacji są gzymsy.Występują one w poziomie dolnej krawędzi okien parteru i piętra,gzyms kordonowy w poziomie stropu między parterem i piętrem.Profile gzymsów są identyczne.W poziomie stropu nad piętrem występuje wydatny gzyms wieńczący,o najbogatszym profilu.

ELEWACJA ZACH.

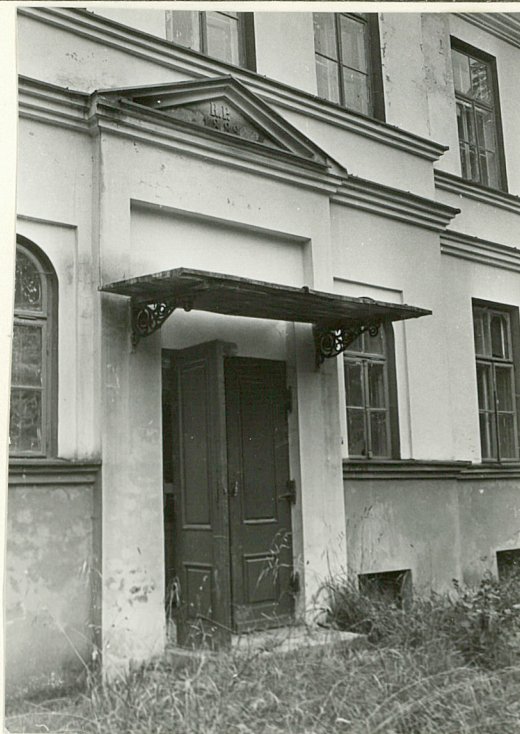
WEJŚCIE GŁÓWNE DO BUDYNKU

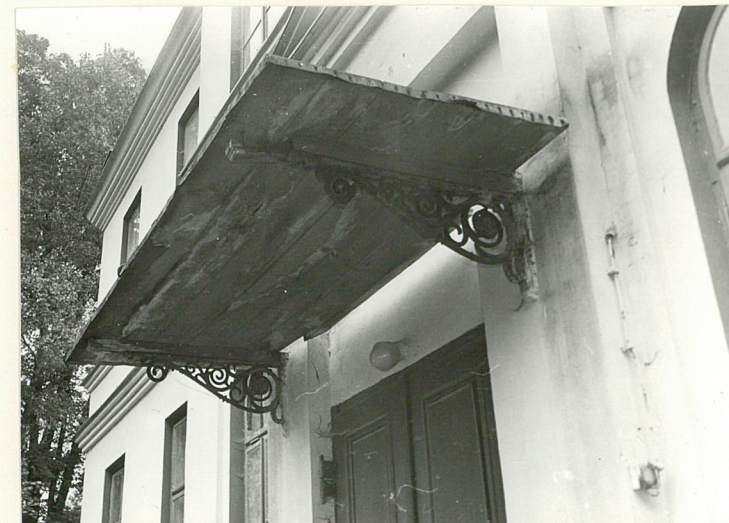
Pozostałości drewnianego wystroju hallu:słupki i pilastry ze żłobkowanymi pionowo trzonami i kapitelami, zdobionymi dodatkowo ornamentem kwiatowym,płycinowe ażurowe ścianki pod biegami schodowymi i zdobione zgeometryzowanym ornamentem zewnętrzne belki policzkowe schodów głównej klatki schodowej oraz charakte- rystyczny półkolisty występ z poziomu hallu pierwszego piętra wsparty konchą.Żeliwne elementy : ażurowe tralki z balustrady głównej klatki schodowej oraz bocznej,ażurowa balustrada balkonu z lewej przybudówki, ażurowe wsporniki przy wejściu głównym.

WSPORNIKI PODTRZYMUJĄCE ŻADASZENIE NAD WEJŚCIEM GŁÓWNYM.

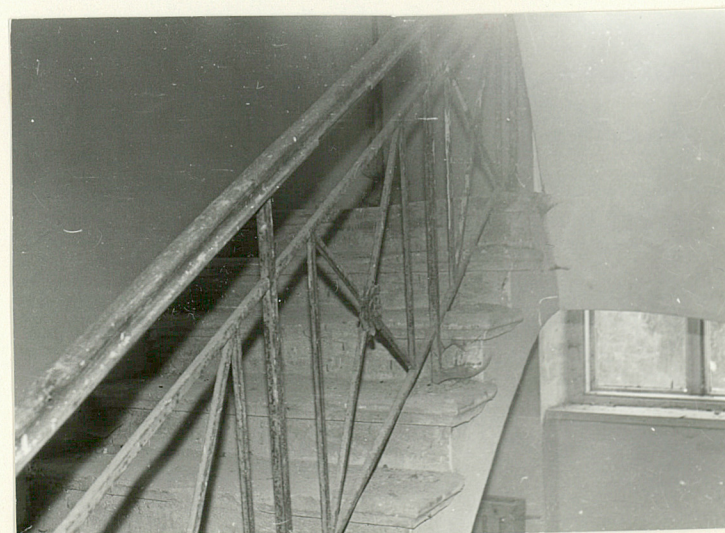
BALUSTRADA BOCZNEJ KLATKI SCHODOWEJ

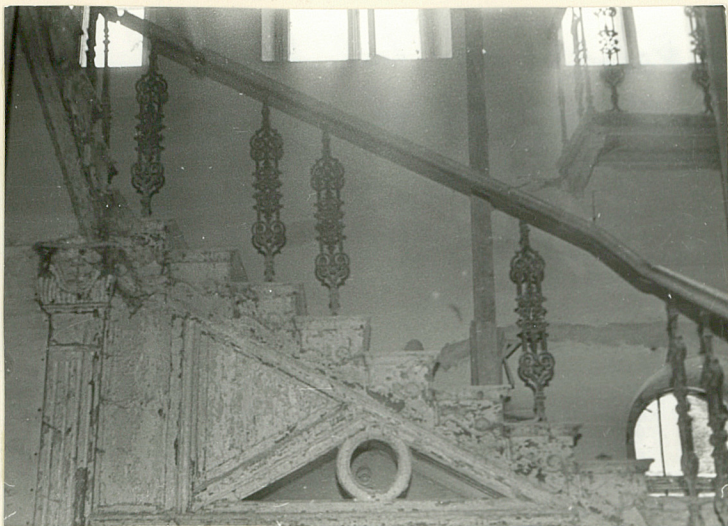
POZOSTAŁOŚCI BALUSTRADY GŁÓWNEJ KLATKI
SCHODOWEJ

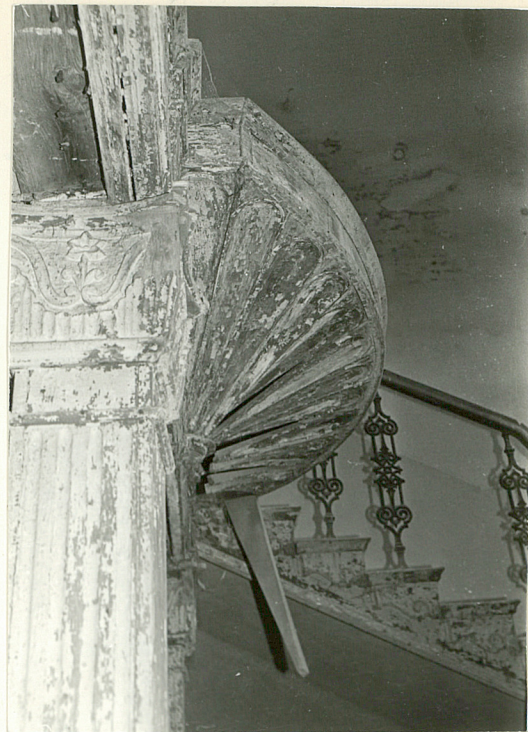
PÓŁKOLISTY WYSTĘP POWAD KLATKĄ
SCHODOWĄ, WRAZ Z SŁUPKIEM
WSPIERAJĄCYM KONSTRUKCJĘ.
