Nr III

1. Obiekt zabytkowy

Spichlerz dworski

gm. ZEROSZANICE
Lubie

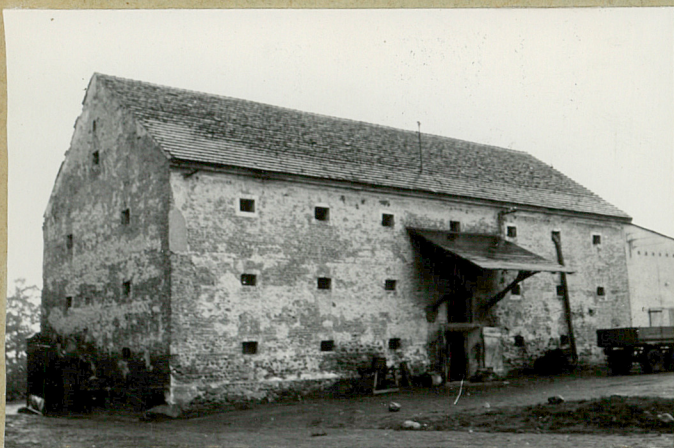
31. Szkic sytuacyjny, plan schematyczny, uwagi opisowe, fotografia

Data	O P I S	Znisz- czenia %	dbu- dowa %
VIII. 1939 r.			
XI. 1939 r.			
XII. 1945 r.	uszkodzenie ścian szarych	30	30
X. 1959	uszkodz. tynków (20%) oraz stolarki	40	
VIII. 1968 r.	ZANIEDBANY ZNISZCZONE TYNKI, WSTYKI MUROW.

z poddaszem. Kuchnia nakryte
stropami belkowanymi, wspartymi
na słupach z zastawami. Dwa
klepki, nabijane gwoździem.

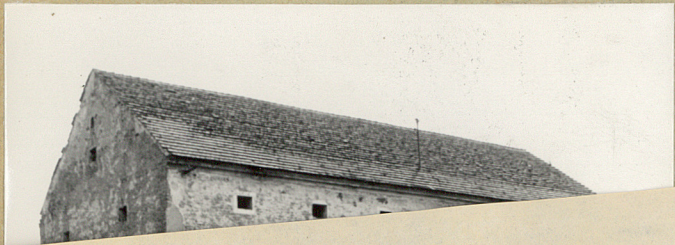
31. Szkic sytuacyjny, plan schematyczny, uwagi opisowe, fotografia

Sprichlerz dworski. Wzniesiony po r. 1850.
Muruwany z kamienia i cegły, potynkowany.
Na rzucie prostokąta. Dnupiętrowy
z poddaszem. Kłgtrza nakryte
stropami belkowanymi, wspartymi
na słupach z zastakami. Dnwi
klepkowe, nabijane gwoźdkami.
