48511 Kościół parafialny p.w. Sw. Bartłomieja

II połowa
XVII w.

Szczekociny

11. Zdjęcia, rzut, przekrój, sytuacja, orientacja

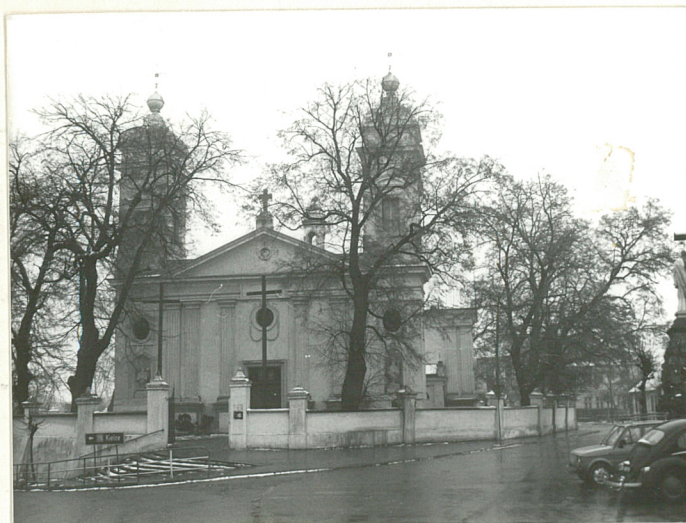
FASADA KOŚCIOŁA OD ZACHODU

Elewacja : główna elewacja od zachodu to klasycyzujący fronton podzielony w pionie sześcioma pilastrami niosącymi bogate gzymsowanie podzielone na belkowanie i architrav. Nad całością gładki tympanon z płaskorzeźbą orła w koronie. W szczycie tympanonu sygnaturka krzyża. Drzwi wejściowe objęte prostym portykiem. Na wysokości antresoli chóru okrągłe okno z bogatym obramieniem. Fronton podkreślony po bokach dwoma wieżami, nawiązującymi podziałami w parterze do frontonu. W drugiej kondygnacji wyrastające nad tympanon, wieże czteroboczne z oknami prostokątnymi zwieńczone wolutami i licznymi gzymsami pod baniami blaszanymi zwieńczonymi krzyżami. Od wschodu ściana w charakterze neoklasycyzująca. Podzielona w pionie na trzy partie gładkimi pilastrami, w których zawarte są woluty ślepych otworów w partii dolnej. Pilastry przenoszą nad sobą bogate gzymsowanie, nad którym znajduje się prostej formy tympanon na całej szerokości ściany wschodniej, zwieńczony sygnaturą zegara w partii centralnej i wazonami po bokach. Elewacja północna zaznaczona kaplicą o bardzo prostej formie z bocznymi szkarpowaniami z pojedynczymi oknami sklepieniami odcinkowo łukowo z partią gzymsowania pod okapem. Od północnego wschodu stara zakrystia podobna w wyrazie do kaplicy północnej, wzmocniona w narożniku szkarpą z rzędem dwóch okien i drzwi wejściowych do zakrystii. W partii północno - zachodniej - schowek na całej długości między kaplicą a wieżą od zachodu. Charakterem nawiązujący do zakrystii. Od południa kaplica Matki Bożej wzniesiona w tym samym stylu co fronton zachodni, podkreślona w pionie pilastrowaniem i oknami pomiędzy nimi półkoliście sklepieniami.

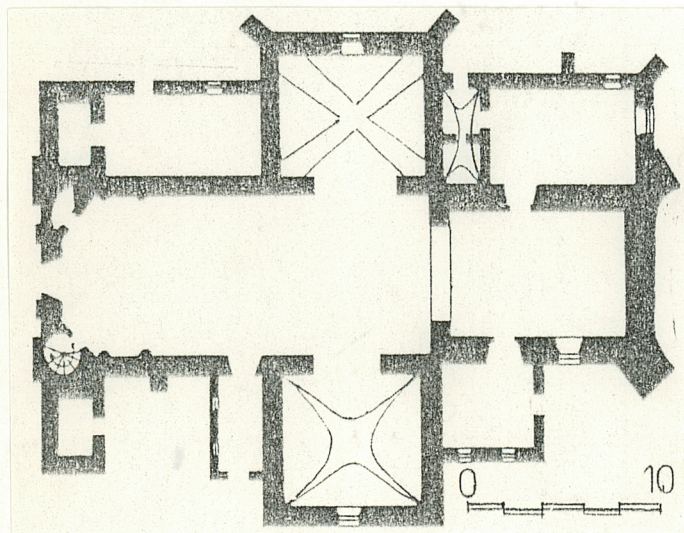
RZUT PRZYZIEMIA

Rzut: kościół wzniesiony na planie prostokąta, przewężony w miejscu rozgraniczenia nawy i prezbiterium tęczą półkolistą. Od wschodu prezbiterium wzmocnione szkarpowaniem ukształtowanym przez wygięcie ściany szczytowej na końcach. Po bokach dobudowano kaplice boczne wyznaczające ramię poziome krzyża, jakiego to kształtu nabrał rzut kościoła po przebudowie. Czystość rzutu zaburzają dobudowane od wschodu zakrystie stara i nowa, od zachodu wieże i krużganek od południa oraz schowek od północy.

Klatka schodowa ukryta w ścianie zachodniej kościoła. Wejście do kościoła drzwiami głównymi od zachodu i bocznymi przez kruchtę przy kaplicy południowej. Dodatkowo wejście z zewnątrz przez zakrystie.

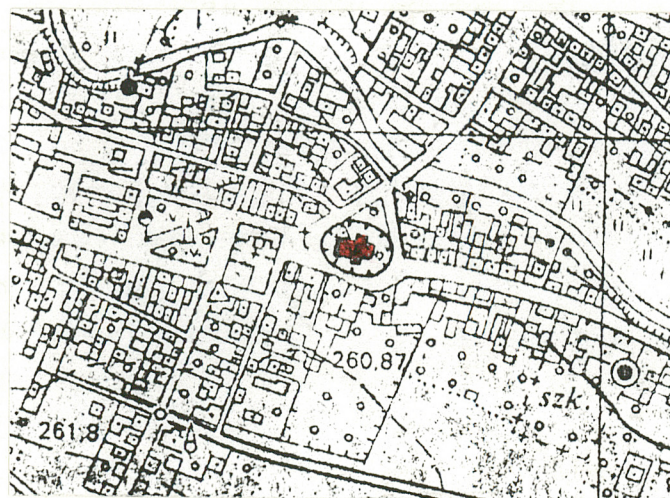
SYTUACJA 1:500

Sytuacja : kościół parafialny p.w. Sw. Bartłomieja znajduje się w miejscowości Szczekociny na wschód od rynku głównego, przy głównym szlaku komunikacyjnym biegnącym po stronie północnej kościoła w kierunku Jędrzejowa /obecnie ul. Zeromskiego/ oraz drodze wyznaczającej oś kompozycyjną miasta z okresu rozbudowy rezydencji szczekocińskiej w XVIII w. okalającej kościół od południa. Od zachodu przed kościołem niewielki plac na styku szlaków komunikacyjnych. Budynek kościoła usytuowany jest osią podłużną na kierunku E-W. Teren jest wygradzony z otoczenia. Kościół wzniesiony jest na skarpie opadającej na północ w kierunku rzeki Pilicy. Skarpa wzmocniona jest murami oporowymi.

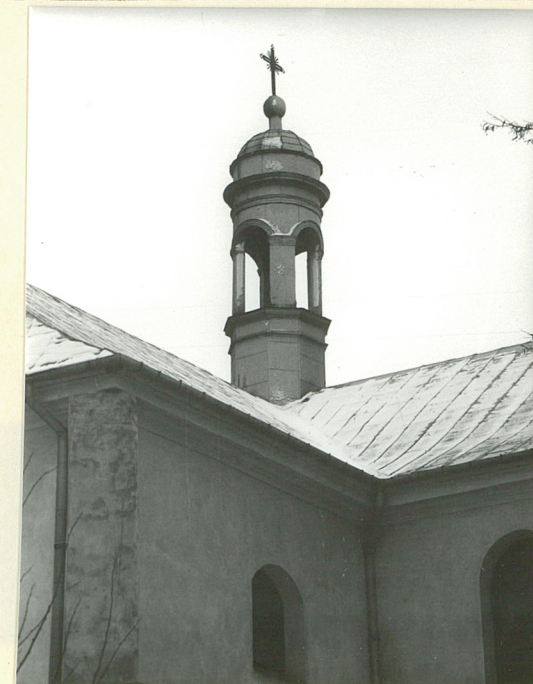
Dachy dwuspadowe, łagodne, skrzyżowane na linii nawy i kaplic bocznych. Nad nadbudówkami jednospadowe, pulpitowe, nad wieżami czterospadowe. Całość bryły podkreślona frontonami od zachodu objętego dwoma wieżami i od wschodu wygiętego na końcach w formie szkarp. W partii centralnej na skrzyżowaniu kalenic całość zwieńczona blaszaną sygnaturką.

SYGNATURKA NA SKRZYŻOWANIU
KALENIC

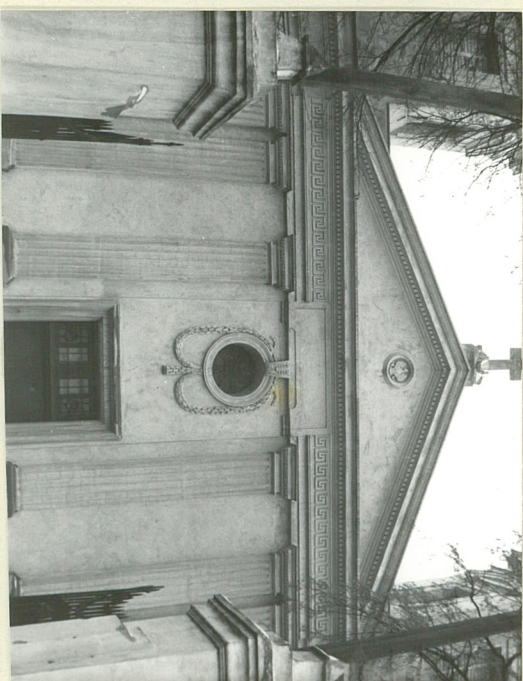
FRONTON OD ZACHODU

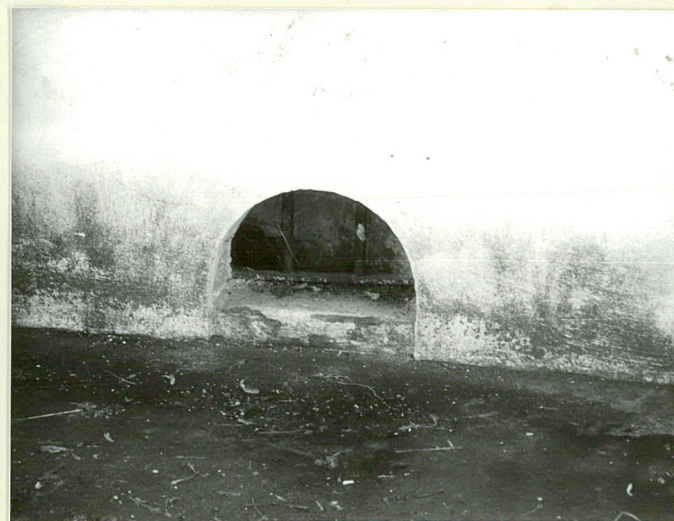
OTWÓR WENTYLACYJNY KRYPT POD
PRZEBIETERIUM

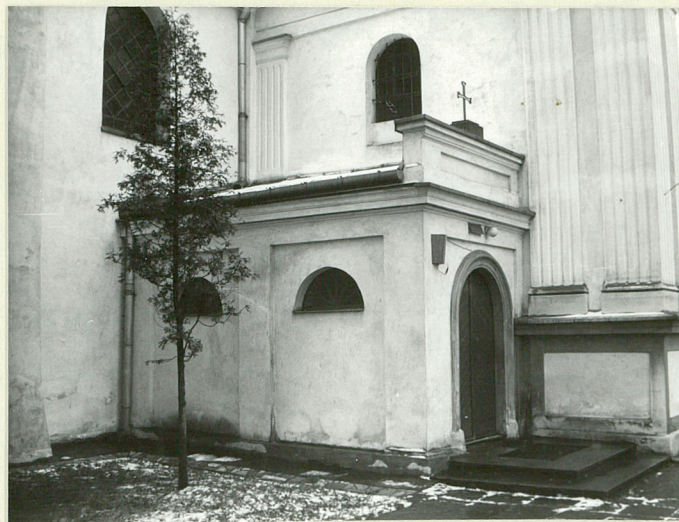
Po obu stronach dobudowane : zakrystia nowa z dachem pulpitowym załamany z gładkim pilastrowaniem w narożnikach oraz krużganek od południowego zachodu z podkreślonym od południa wejściem zwieńczonym prostokątnym szczytem i oknami półkolistymi od zachodu. W narożnikach gładkie pilastrowanie. Od południa ściany nawy kościoła wsparte na podporach dzielących kościoł dodatkowo w pionie.

KRZEGANEK PRZY KAPUCY POŁUDNIOWEJ

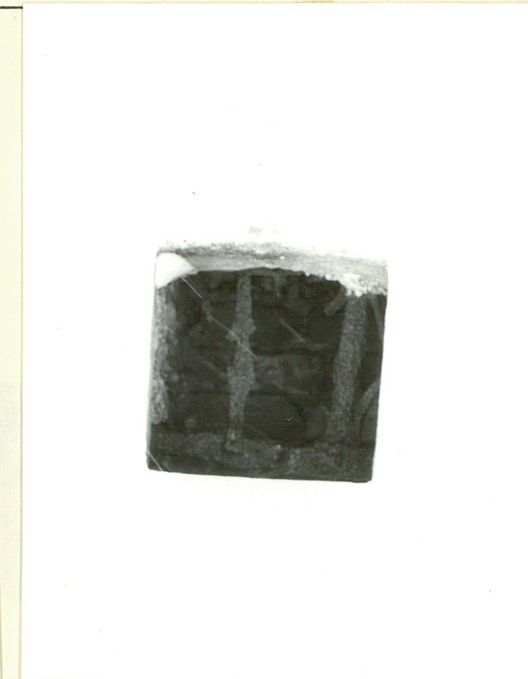
OTWÓR WENTYLACYJNY
W KRYPCIE POD KAPLICĄ
PÓŁNOCNĄ

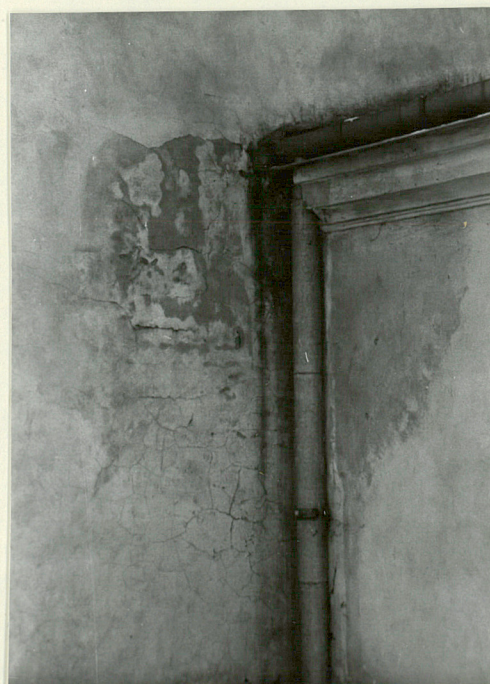
WIDOWISKO ZAWILGOCENIE NA ŚCIANIE KAPLICY POŁNOCCY
