486/2

ZESPÓŁ PAŁACOWY W SZCZEKOCINACH
GALERIE

ostatnie 30-lecie
XVIII w.

SZCZEKOCINY

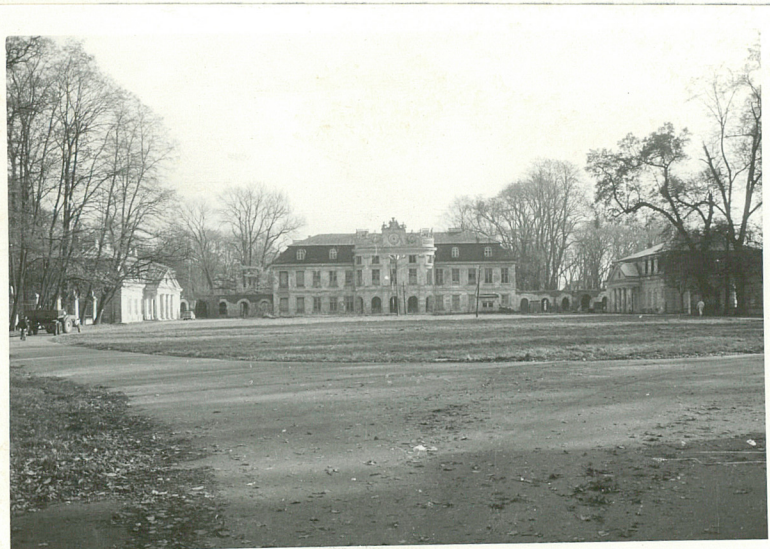
Widok na pałac z galeriami

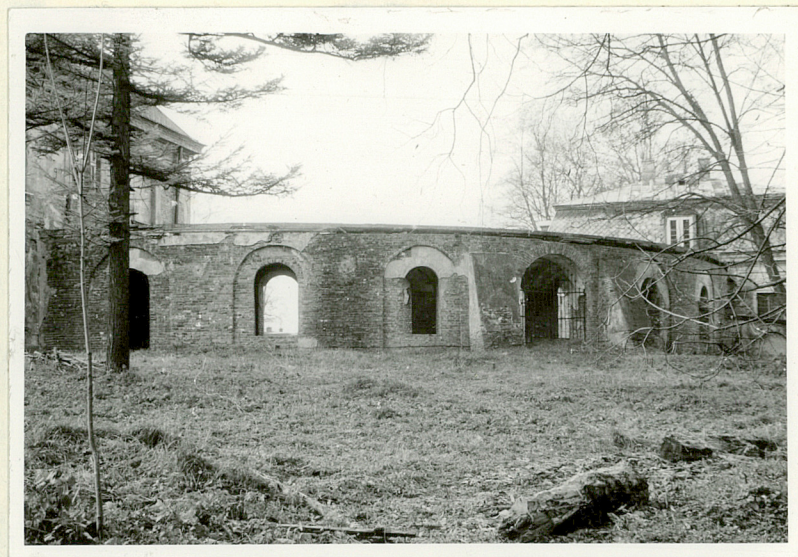
Ściany bez widocznych odchyśleń od pionu, wykazujące miejscami ubytki; w stanie dość dobrym. Tynki i elementy wystroju elewacji praktycznie nie istnieją; ściany w postaci gołych cegieł. Resztki tynków zachowane na sklepieniach. Zachowane sklepienia ceglano-kolebkowo-krzyżowe na gurtach (wzmocnione ściągamami stalowymi) w stanie dobrym. Tarasy zabezpieczone prowizorycznie papą przed opadami atmosferycznymi. Żeliwne balustrady tarasu zdemontowane i usunięte. Galerie nie posiadają instalacji.

Galeria północna
- elewacja zachodnia

Wskazane przyspieszenie wznowienia prac remontowo-rewaloryzacyjnych i oddania obiektu do użytkowania. Z uwagi na niemal całkowite zniszczenie tynków, odsłonięte ściany narażone są na przyspieszone niszczenie pod działaniem czynników atmosferycznych.

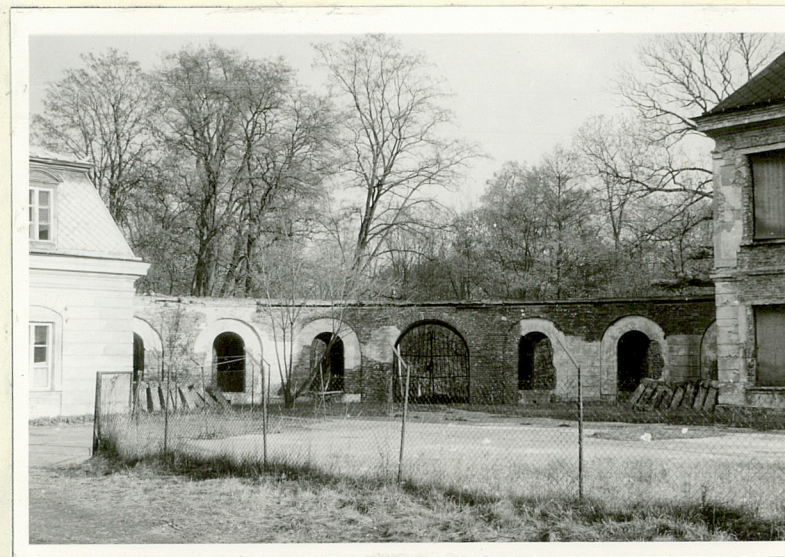
Galeria północna
- elewacja wschodnia

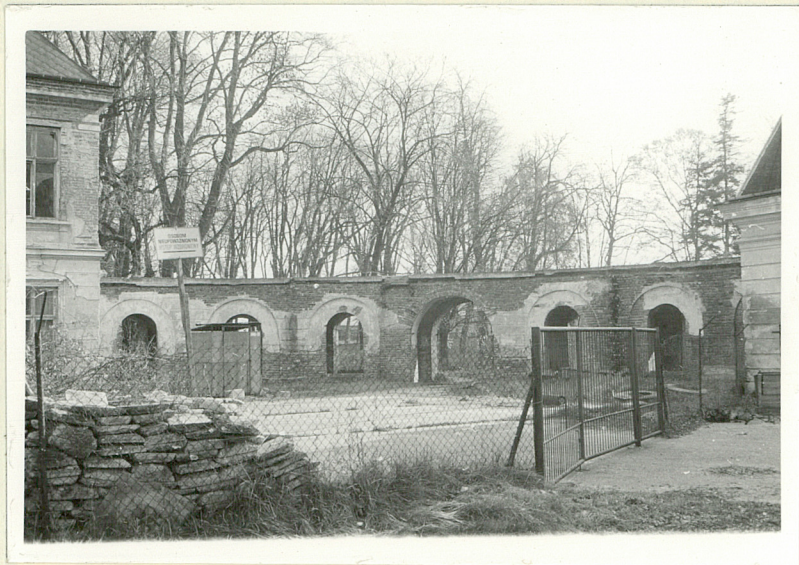
Galeria południowa
- lewacja zachodnia

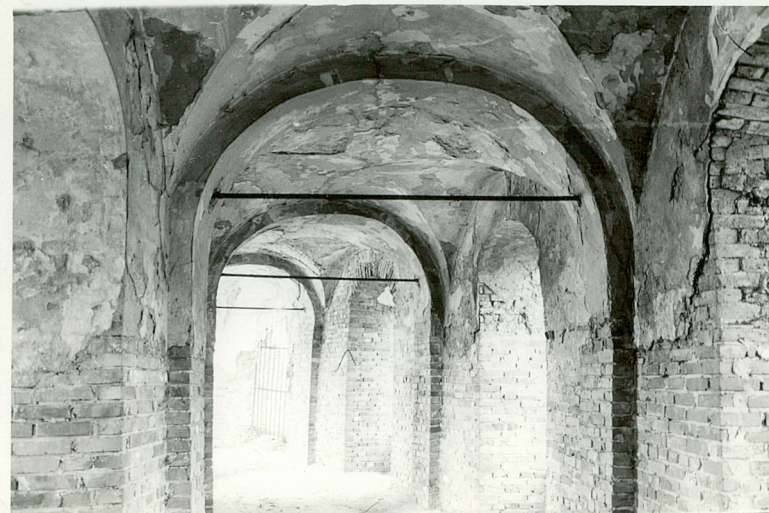
galerie murowane z cegły, niegdyś tynkowane. Mury galerii północnej zaopatrzone w przypory od strony ogrodu. Wnętrza galerii sklepione kolebkowo-krzyżowo na gurtach. Ściany przeprute z obu stron arkadami. W galerii północnej zachowana ażurowa brama z prętów stalowych.

Galeria północna
- detal stropu
