1. Obiekt zabytkowy

GALERIA PAŁACOWA PN.-ZACHÓ

SZCZEKOCINY

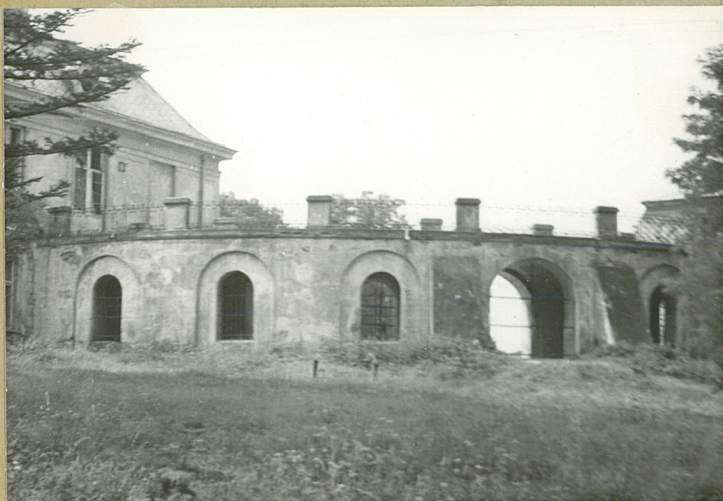
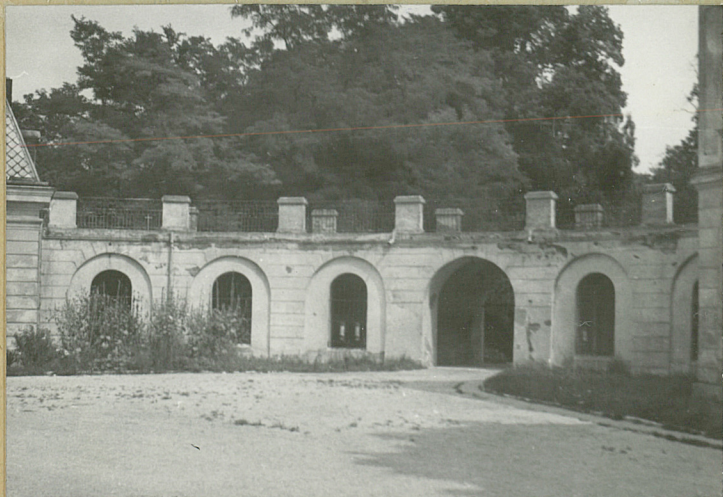
PLAN  $n=4m$  4  
1:1500 Pw

Murowana, tynkowana. Cwierćkolista, parterowa z tarasem na górze, siedmioosiowa. Ściany boniowane, przeprute z obu stron arkadami w gładkich arkadowych płycinach; arkady środkowe większe, przejazdowe. Wnętrze galerii sklepienie kolebkowo-krzyżowe na gurtach. Taras, łączący piętro pałacu z poddaszem oficyny ujęty żeliwnymi balustradami klasycystycznymi. Plan i fotografie - S.B. Gołubiew
