374/1 KOŚCIÓŁ PARAFIALNY POD WEZWANIE ŚWIĘTEJ JADWIGI ŚLĄSKIEJ

RACIBÓRZ MARKOWICE

WKŁADKA DO KARTY EWIDENCYJNEJ ZABYTEKÓW ARCHITEKTURY I BUDOWNICTWA		ZAŁĄCZNIK NR 1
1. <i>Miejscowość</i> RACIBÓRZ MARKOWICE	2. <i>Obiekt</i> KOŚCIÓŁ PARAFIALNY POD WEZWANIE ŚWIĘTEJ JADWIGI ŚLĄSKIEJ	3. <i>Zawartość wkładki</i> c.d. opisu, spis zdjęć

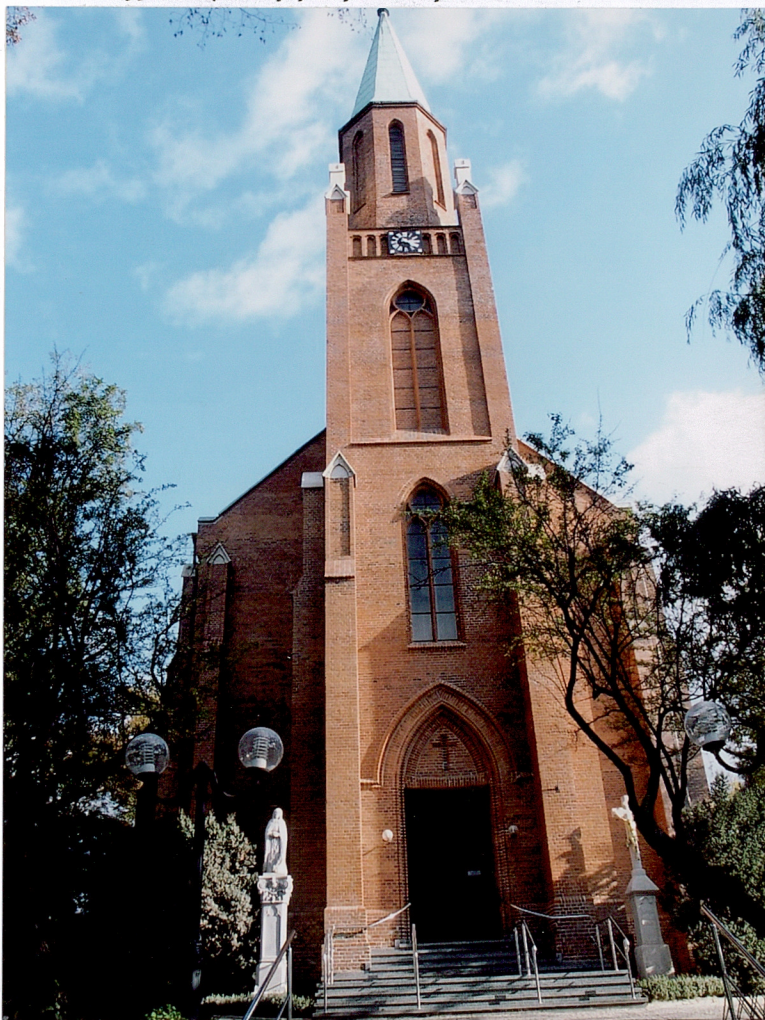
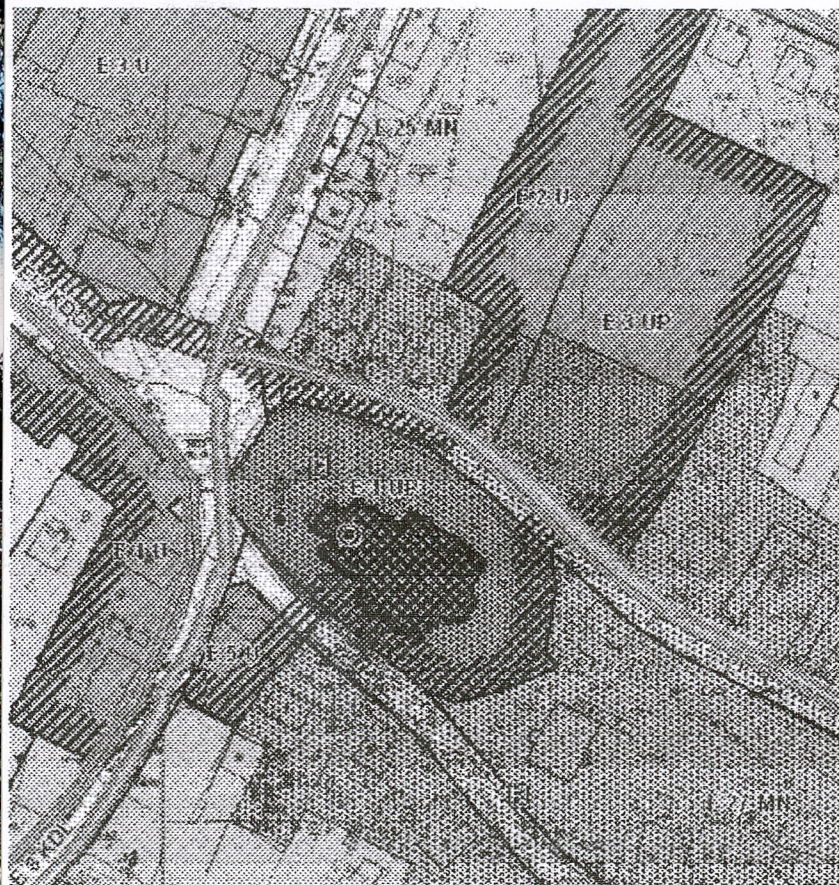
1. Fasada
2. Orientacja (skala 1:2000)

Sytuacja Kościół orientowany z znacznym odchyleniem w kierunku południowym, wolnostojący, zlokalizowany na działkach nr 1048, 1049, 1050. Równolegle do tej osi od strony północno-wschodniej przebiega ulica Powstańców Śląskich, oraz od strony południowo-zachodniej ulica Arki Bożka. Ulice te zbiegają się od strony północno-zachodniej i łączą się z ul. Gliwicką na tzw. *Rynku*. Działka kościelna otoczona ogrodzeniem murowanym, ceglany. Na teren kościelny prowadzą 4 bramy (główna od strony ul. Gliwickiej, 2 mniejsze na ul. Powstańców Śląskich i Arki Bożka oraz na teren przyległego klasztoru. Wzdłuż ogrodzenia wysokie drzewa (głównie kasztany i lipy) oraz nieliczne zachowane nagrobki cmentarne. Wokół kościoła chodnik z nowej kostki granitowej w kolorze szarym.
