P A Ł A C

2. Czas powstania
1877 rok

S Z A Ł S Z A

12. Autorzy, historia obiektu, określenie stylu.

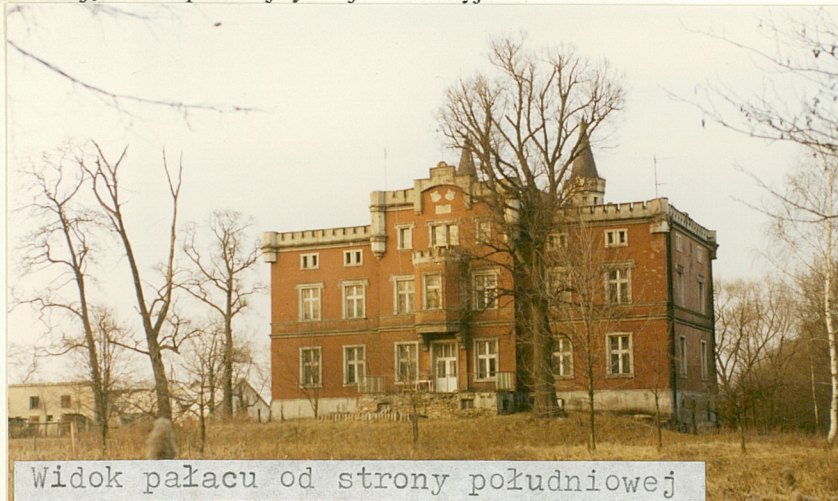
Widok pałacu od strony południowej

Elewacja frontowa (południowa) - sześcioosiowa, z nieznacznie wysuniętym ryzalitem na osi flankowanym dwoma okrągłymi wieżami. Elewacja artykułowana. Podziały poziome w postaci wysokiego otynkowanego cokołu z rysunkiem płytkiego boniowania, gzymsu kordonowego, podokiennego drugiej kondygnacji, wieńczącego zakończonego krenelażem przekształconym w narożach w wieżyczki.

Wejście usytuowane w bocznej osi ryzalitu, zaakcentowane dobudówką do wysokości drugiej kondygnacji, zwieńczoną krenelażem identycznym jak w całym budynku. Otwory okienne ujęte w tynkowane opaski, przekształcone w gzymsy nadokienne na piętrze. Na osi ryzalitu, pod gzymsem wieńczącym, pod kroksztynami tarcza zegarowa, poniżej banderola z datą "1781".

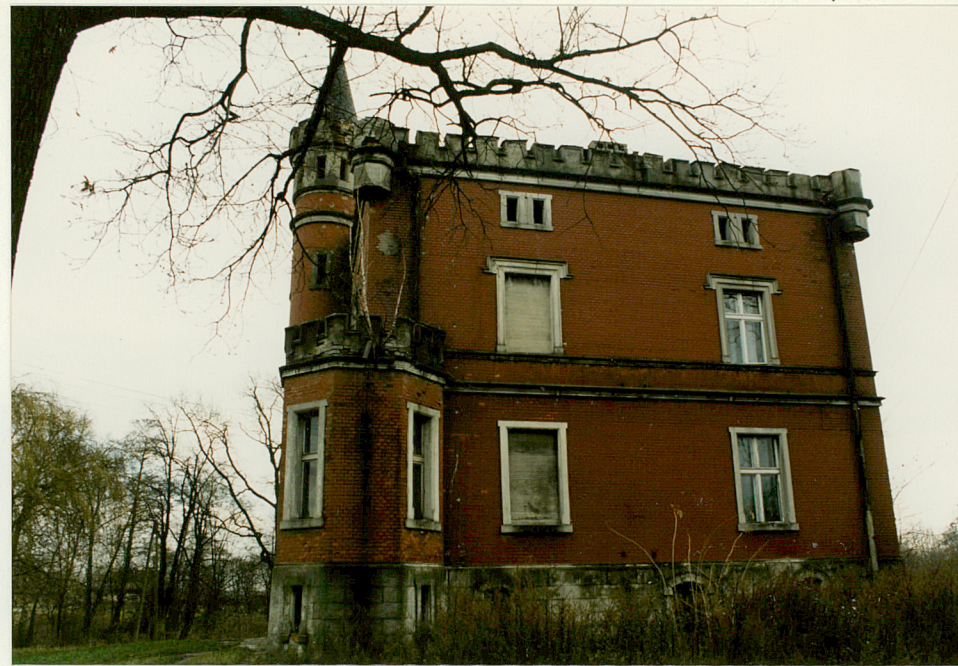
elewacja zachodnia

Elewacja zachodnia - dwuosiowa, w przyziemiu trójosiowa, z wejściem do piwnic w środkowej osi. Artykulacja ścian, dekoracja okien jak w całym budynku.

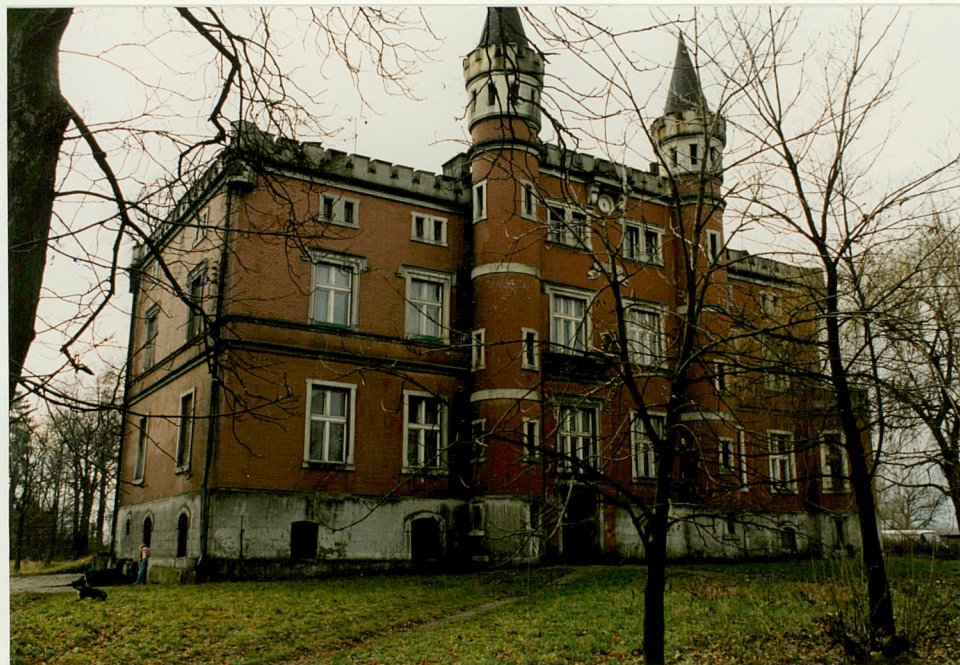
elewacja północna

Elewacja północna - siedmioosiowa, w trzech środkowych osiach ryzalit zwieńczony schodkowo. Attyka w narożach ryzalitu przekształcona w wieżyczki. Na osi ryzalitu na wysokości drugiej kondygnacji sześciokątny wykusz wsparty na kroksztynach, zakończony jak cały budynek krenelażami. Powyżej okien poddasza dwie tarce herbowe kamienne oraz prostokątna płycina - nie zachowany rysunek.

Na osi wejście na prostokątny taras. Podziały elewacji, dekoracja okien analogiczna jak w poprzednich elewacjach.

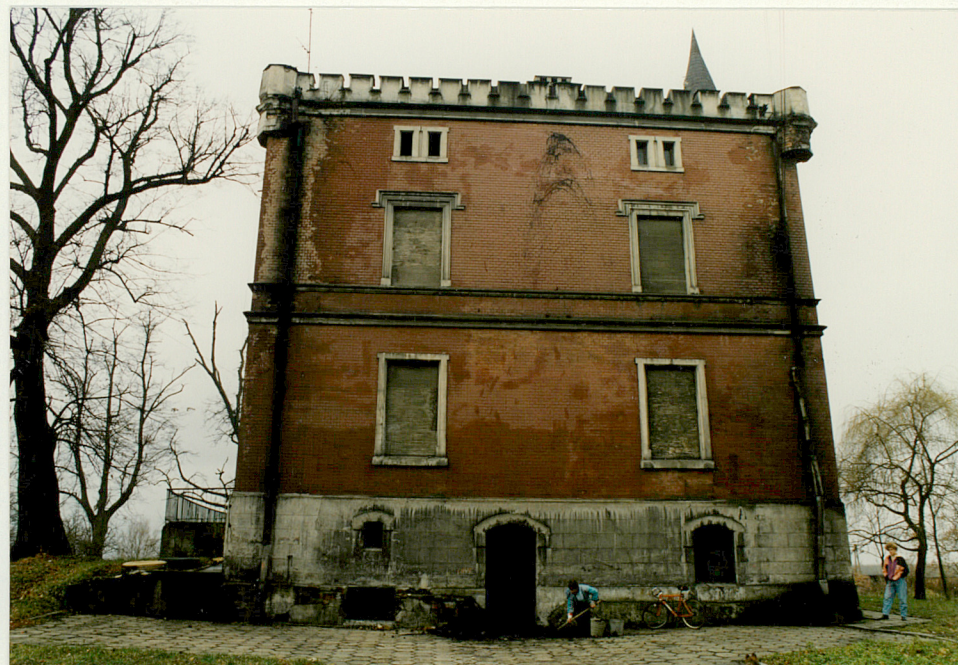
elewacja wschodnia

Elewacja wschodnia - dwuosiowa z sześciokątną dobudówką w narożu południowym. Artykulacja ścian, dekoracja okien jak w całym budynku.

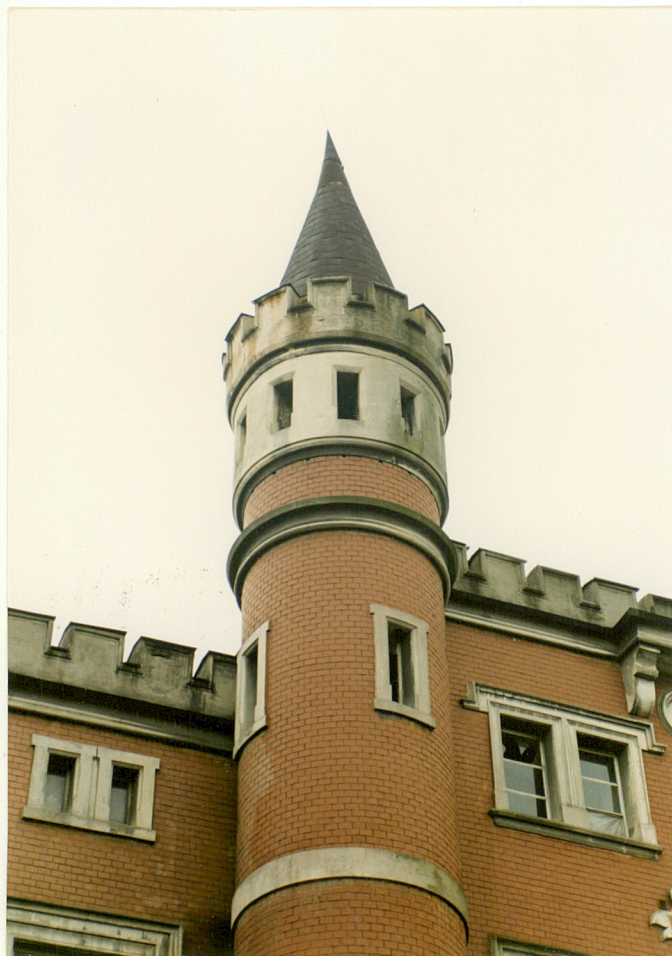
elewacja północna - wieżyczka

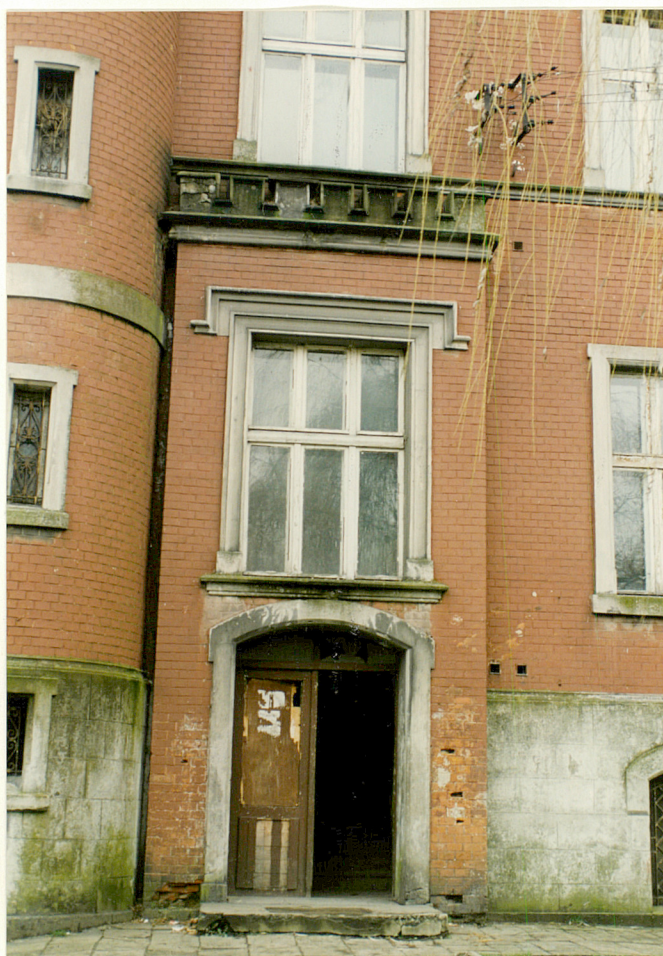
elewacja północna - wejście

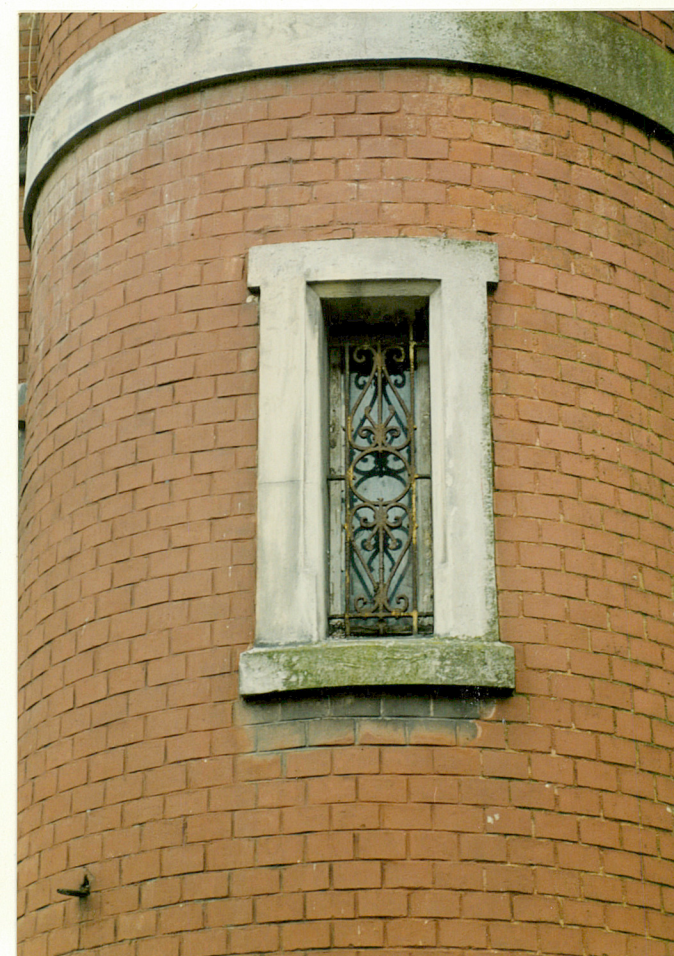
Na wysokości poddasza w partiach skrajnych zdwojone wąskie okienka na wzór strzelniczych. Podobne wąskie okna w wieżach.

detal elewacji - okno wieżyczki

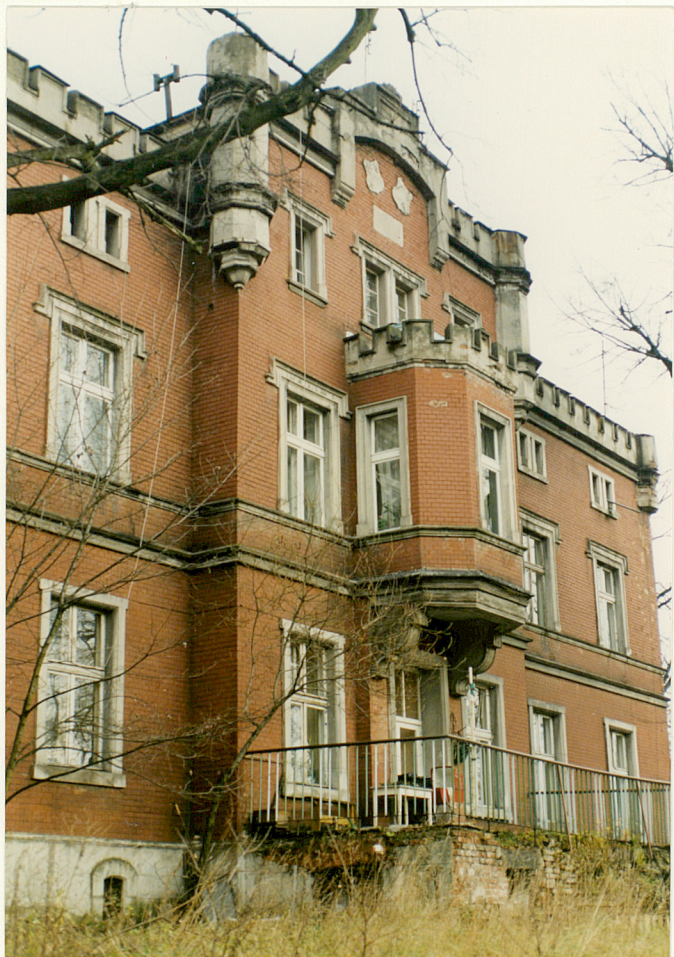
elewacja południowa - ryzalit

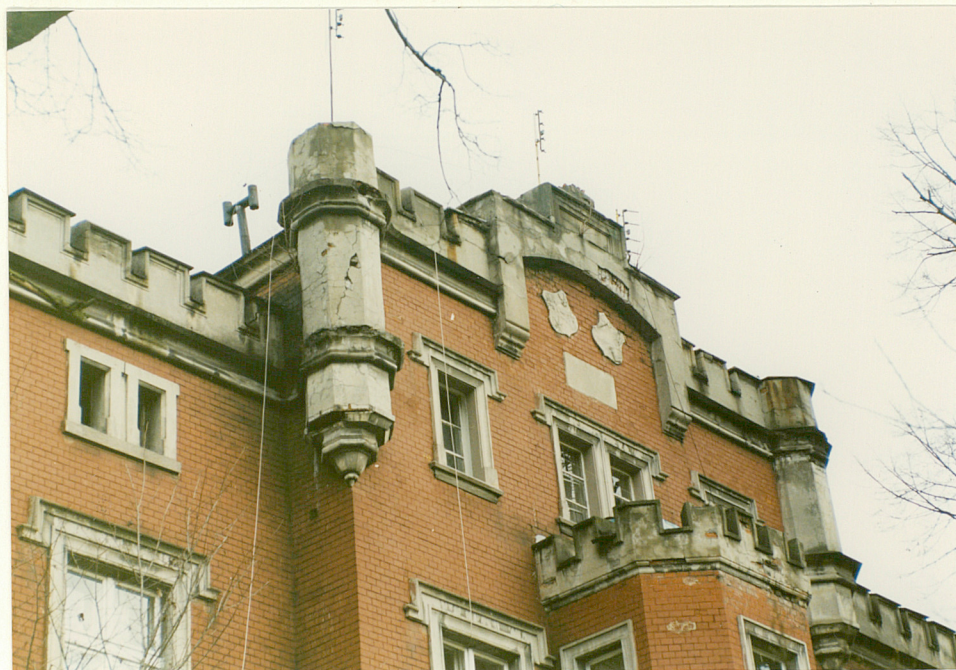
elewacja południowa - zwieńczenie
ryzality

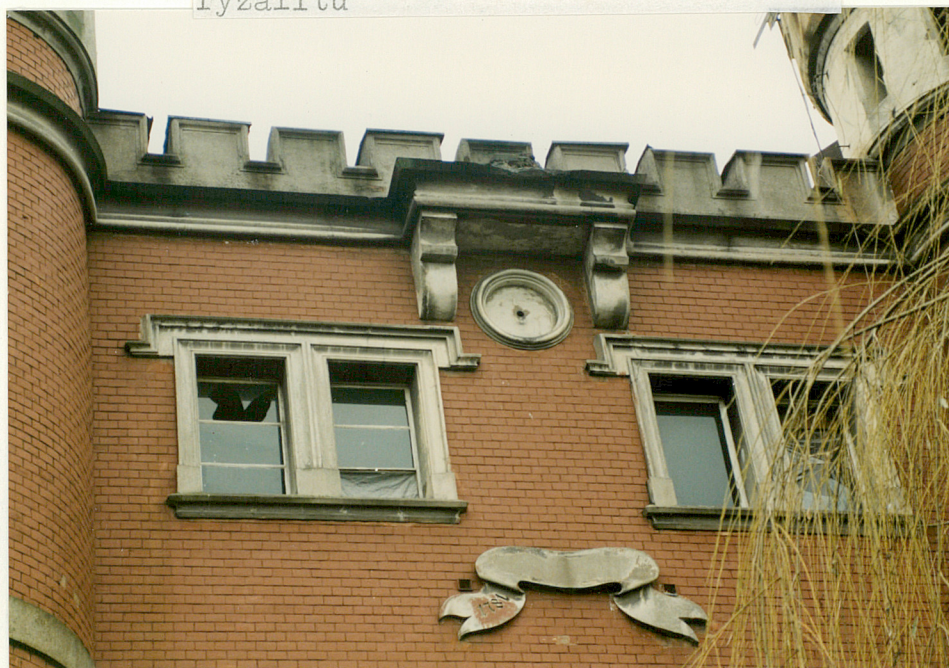
elewacja północna - detal elewacji

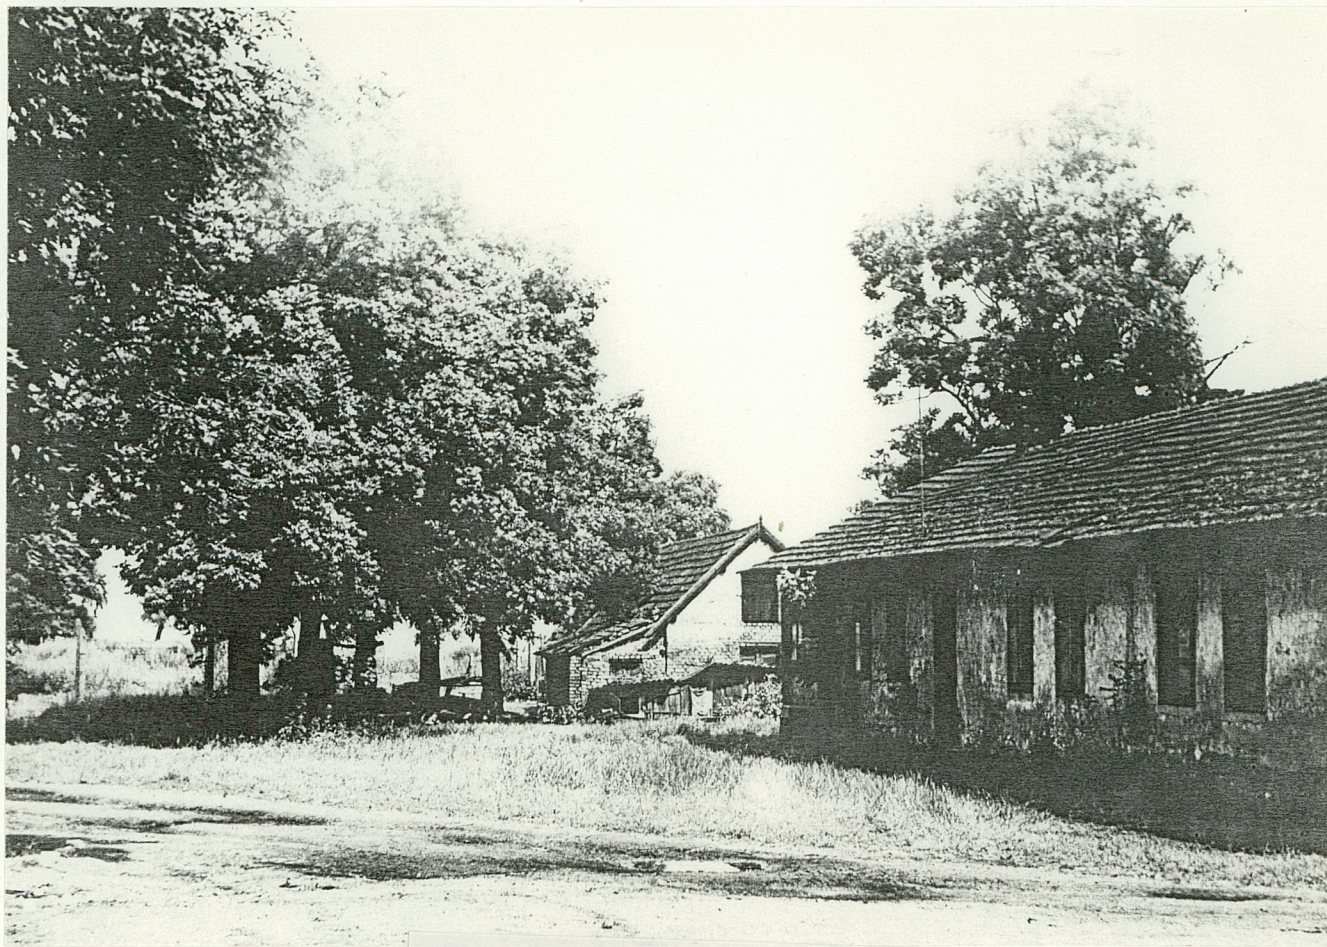
d. zabudowania gospodarcze
- obecnie nieistniejące
