KARTA EWIDENCYJNA ZABYTKÓW
ARCHITEKTURY I BUDOWNICTWA

ZESPÓŁ DWORSKI (PAKACOWO-FOLWARCZANY)

XVIII/XIX wiek

Zabrze - Mikulczyce
ul. Kosynierów 19

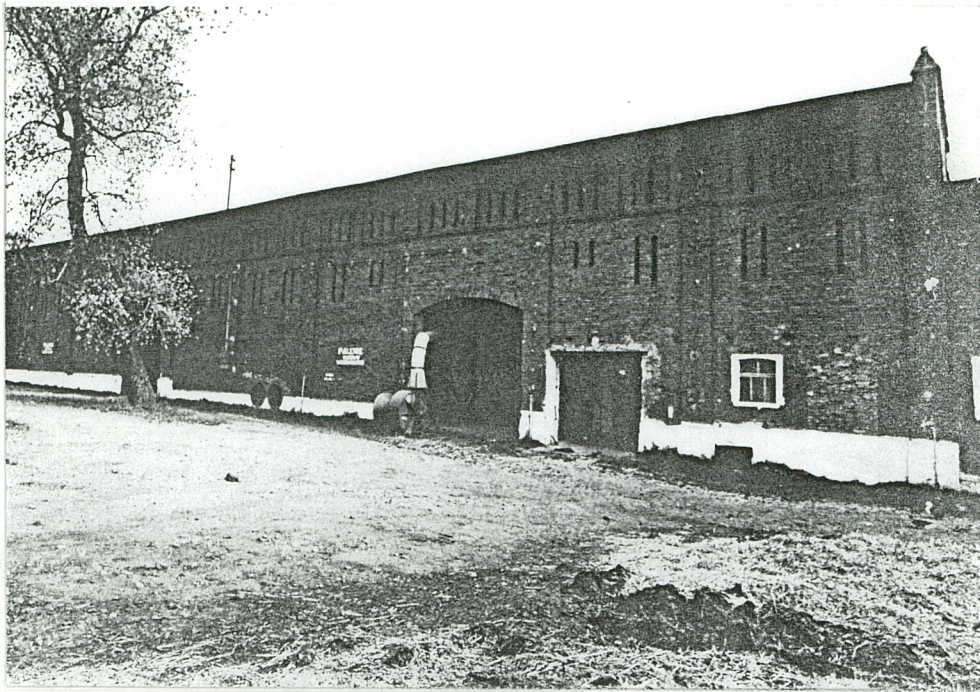
- dawne stajnie, obecnie stodoła (numer 8 na planie sytuacyjnym), zbudowana na rzucie wydłużonego prostokąta, jednokondygnacyjna, częściowo pozbawiona dachu (po pożarze w 1995 roku). Murowana z cegły, nie tynkowana. Elewacja podzielona pionowymi pilastrami, a w polach powstałych między nimi rozmieszczone są wąskie szczelinowe otwory po dwa i po trzy w wyższej partii, oraz duże puste otwory bramne zamknięte łukiem odcinkowym. Ścianę wieńczy drobne blankowanie. Budynek pomimo złego stanu technicznego jest nadal użytkowany.

Stodola (nr 8 wg planu) - stan z roku 1986

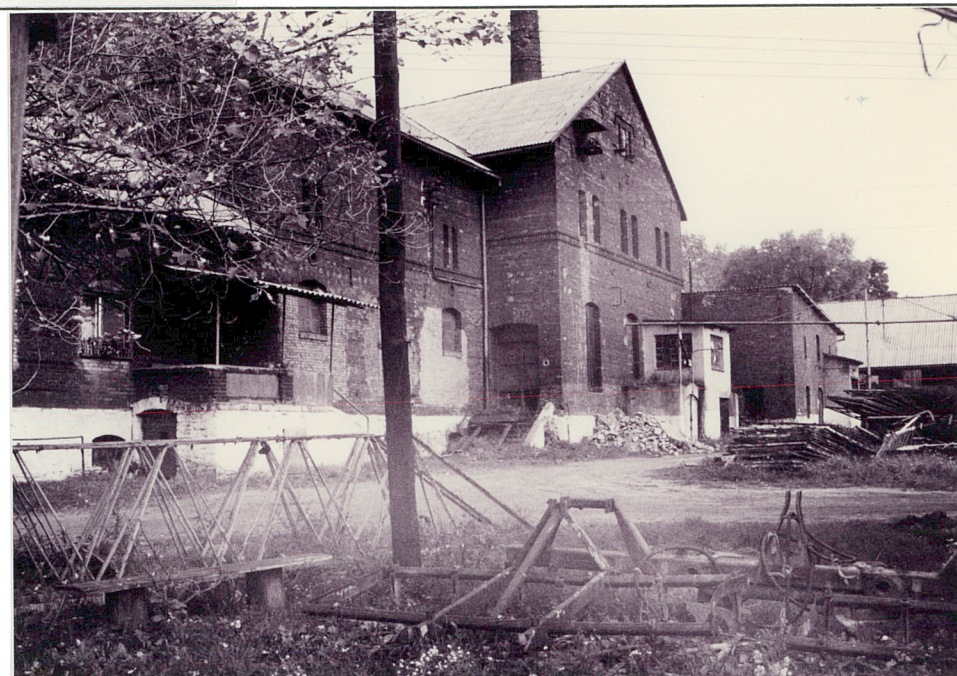
- gorzelnia (numer 11 na planie sytuacyjnym) jest zasadniczym budynkiem tego ciągu. Jest to obiekt dwukondygnacyjny, podpiwniczony, z użytkowym poddaszem, zbudowany na rzucie przylegających do siebie prostokątów. Bryła przekryta dachem dwuspadowym, konstrukcji drewnianej, krytym eternitem falistym. Budynek murowany z cegły, nie tynkowany, na podmurówce z kamienia. Elewacja podzielona gzymsem kordonowym z ustawionych w kant cegieł. Otwory okienne zróżnicowane. W części cokołu małe okienka piwniczne, w parterze prostokątne otwory okienne zamknięte łukiem odcinkowym. Bezpośrednio nad gzymsem zdwojone wąskie okienka pierwszego pietra;

Gorzelnia. Widok elewacji południowo-wschodniej (frontowej).

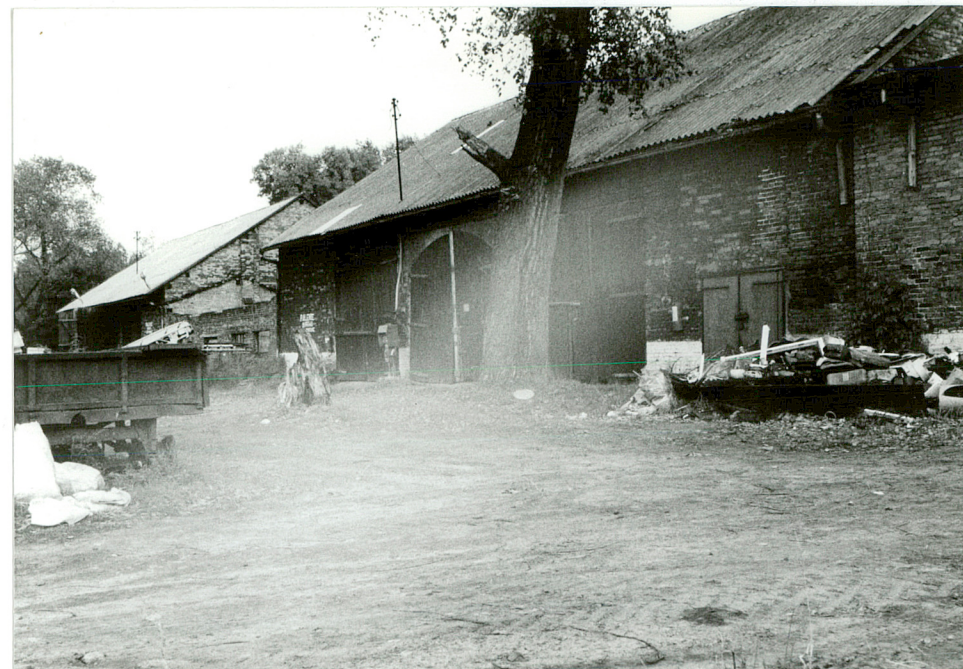
- współczesny budynek gospodarczy;
- stodoła (numer 9 na planie sytuacyjnym), zbudowana na rzucie prostokąta, parterowa, murowana z cegły, nie tynkowana. Bryła przekryta dachem dwuspadowym, konstrukcji drewnianej, krytym eternitem falistym. Do wnętrza prowadzą trzy jednakowe dwuskrzydłowe bramy, rozmieszczone symetrycznie względem osi środkowej. Obiekt obecnie użytkowany zgodnie z pierwotnym przeznaczeniem;
- ruiny budynku gospodarczego (prawdopodobnie stodoły) - zachowały się jedynie fragmenty ściany frontowej;
- stodoła (numer 10 na planie sytuacyjnym), budynek analogiczny do stodoły (numer 9), z drobnymi różnicami w rozmieszczeniu i ilości otworów bramnych (dwa). W zachodniej części budynku drzwi wraz z dwoma symetrycznymi oknami. Obiekt również użytkowany zgodnie z pierwotnym przeznaczeniem.

Stodoły w ciągu zabudowań od strony północno-wschodniej dziedzińca.

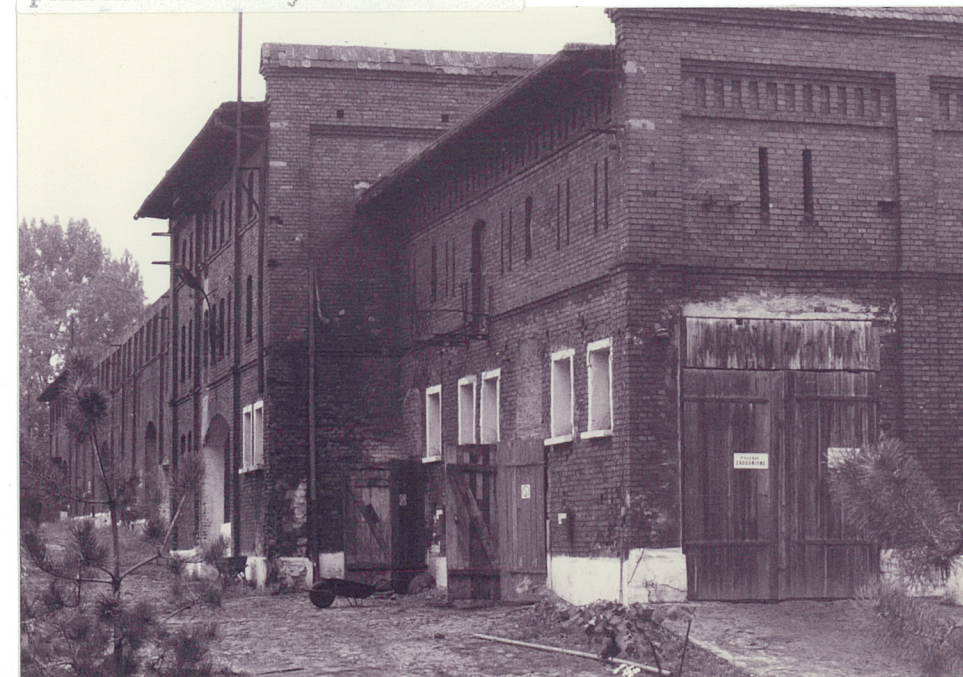
- obora (numer 7 na planie sytuacyjnym), trójczłonowy budynek wzniesiony na planie krzyża. Środkowa część wyższa, trójkondygnacyjna, skrajne części dwukondygnacyjne. Obiekt murowany z cegły, nie tynkowany, przekryty dachem dwuspadowym, krytym papą. Elewacja środkowego członu podzielona pionowymi lizenami na trzy pola oraz poziomymi gzymsami międzykondygnacyjnymi. Otwory okienne prostokątne, zamknięte łukiem odcinkowym, rozmieszczone w regularnych odstępach. W parterze na osi szeroki otwór bramny. Skrzydła boczne również podzielone gzymsami kordonowymi. Otwory okienne w parterze kwadratowe, w części poddasza wąskie zdwojone szczeliny. Budynek obecnie jest użytkowany w większości zgodnie z pierwotnym przeznaczeniem, częściowo jako magazyn;

Obory w ciągu zabudowań od strony południowo-wschodniej dziedzińca.
