KARTA EWIDENCYJNA ZABYTEKÓW
ARCHITEKTURY I BUDOWNICTWA

58113 KUŹNIA

ZABRZE -
MIKULCZYCE

Zabrze - Mikulczyce
ul. Kosynierów 19

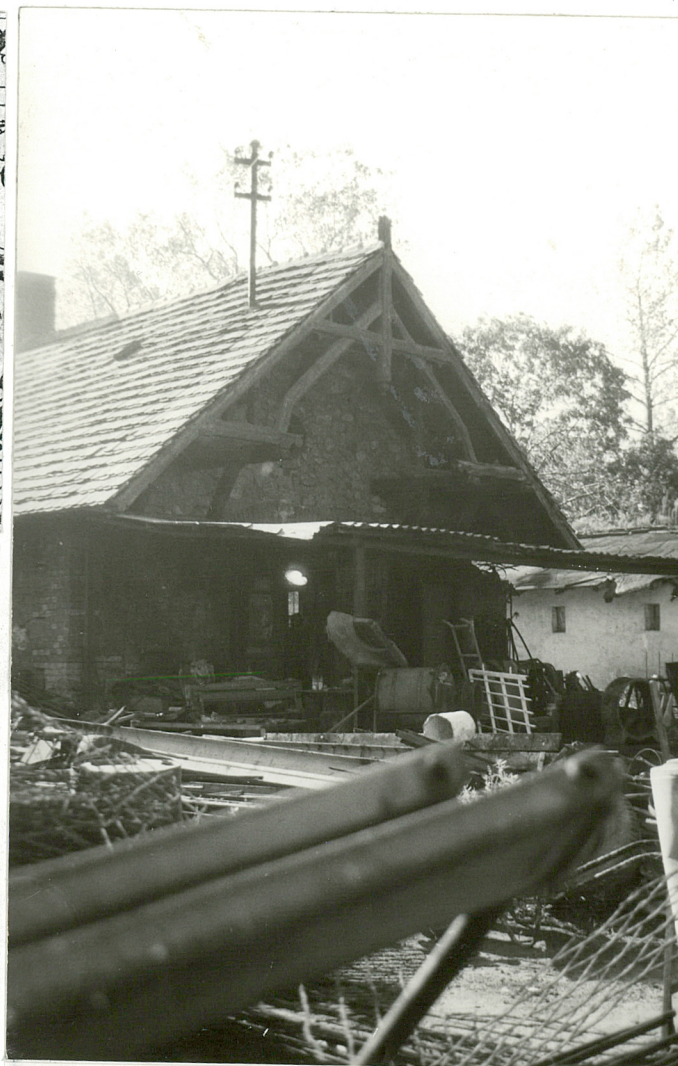
Elewacja północno-wschodnia (frontowa).

- **Elewacja północno-wschodnia (frontowa)** - jednoosiowa, oś wyznacza otwór drzwiowy oraz małe okrągłe okno w poddaszu. Elewacja kamienna, otwór drzwiowy zwieńczony łukowym ceglany nadprożem, okno otoczone opaską z cegły, ułożonej promieniście. W części szczytowej - belkowanie wspierające dach. Elementy belkowania i zakończenia krokwi profilowane.
- **Wnętrze** - jednoprzestrzenne.
- **Wyposażenie** - nadal użytkowany oryginalny ceglany piec kowalski (obecnie elektryczny).
- **Instalacje** - elektryczna.

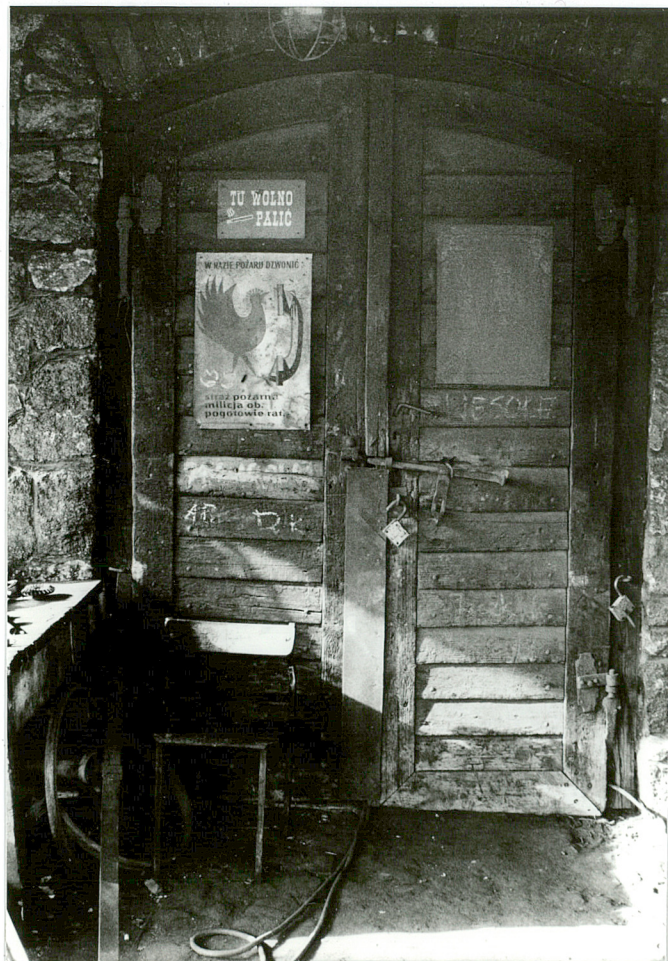
- **Otwór drzwiowy** - prostokątny, zwieńczony łukiem odcinkowym. Drzwi dwuskrzydłowe, o konstrukcji ramowo-płycinowej, wewnętrzna strona opierzona pionowymi deskami. Drzwi wyposażone w oryginalne okucia kowalskie (zawiasy i zamek).

Drzwi zewnętrzne w elewacji frontowej

20. <i>Najpilniejsze postulaty konserwatorskie</i>	
		<p>Budynek wymaga przede wszystkim remontu elewacji:</p> <ul style="list-style-type: none"> • naprawy stolarki okiennej i drzwiowej • uzupełnienia ubytków pokrycia dachowego • zamontowania rynien i rur spustowych • naprawy uszkodzonych elementów belkowania szczytu oraz odtworzenia jego brakujących części (np. pionowej belki wystającej ponad kalenicę dachu) <p>Konieczne jest również pilne uporządkowanie terenu wokół budynku.</p>

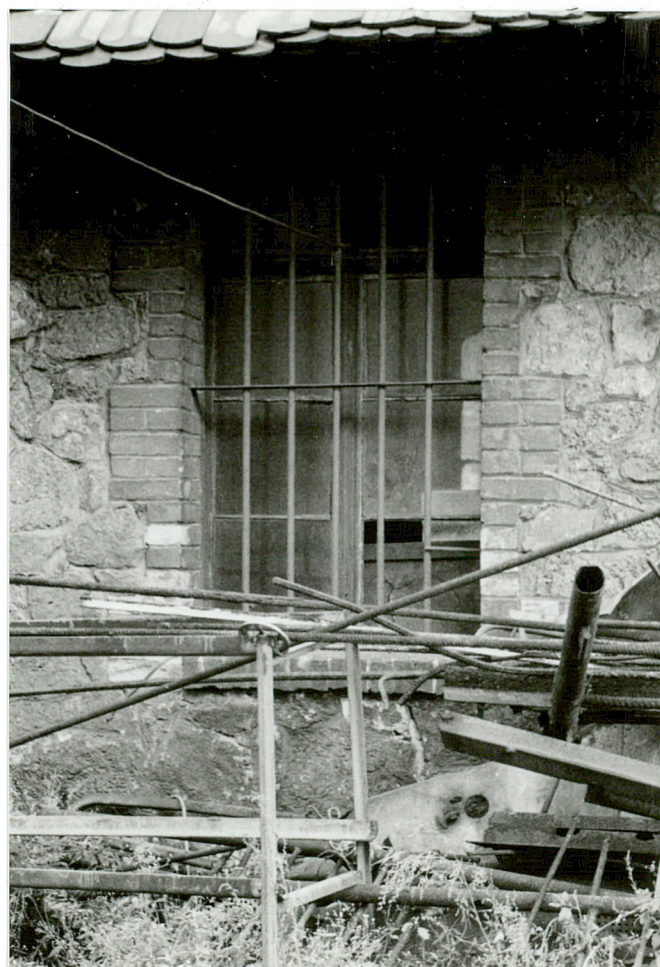
- **Posadzka we wnętrzu** - wylewka betonowa.
- **Otwory okienne** - prostokątne, zamknięte łukiem odcinkowym. Okna drewniane, dwudzielne, czteropodziałowe z poziomymi szczeblinami.

Okno w elewacji północno-zachodniej.

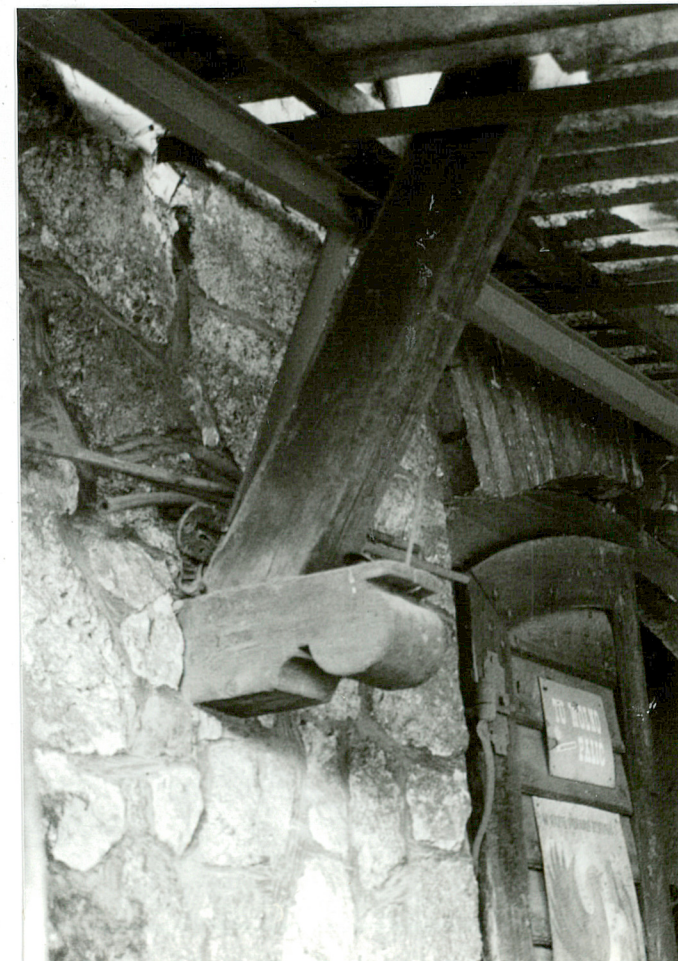
Fragment belkowania szczytu
(profilowana belka wspornikowa).

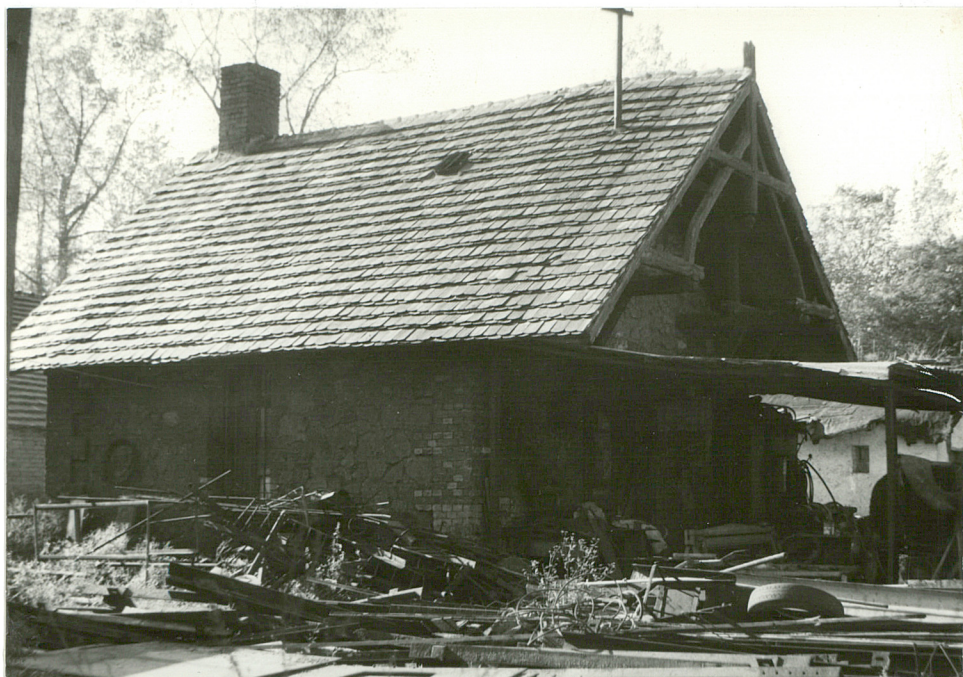
- **Elewacja południowo-wschodnia** - jednoosiowa - oś wyznacza prostokątny otwór okienny zlokalizowany w połowie szerokości budynku. Elewacja kamienna, z ceglanyimi opaskami wokół okna i w narożach.

Elewacja południowo- wschodnia.

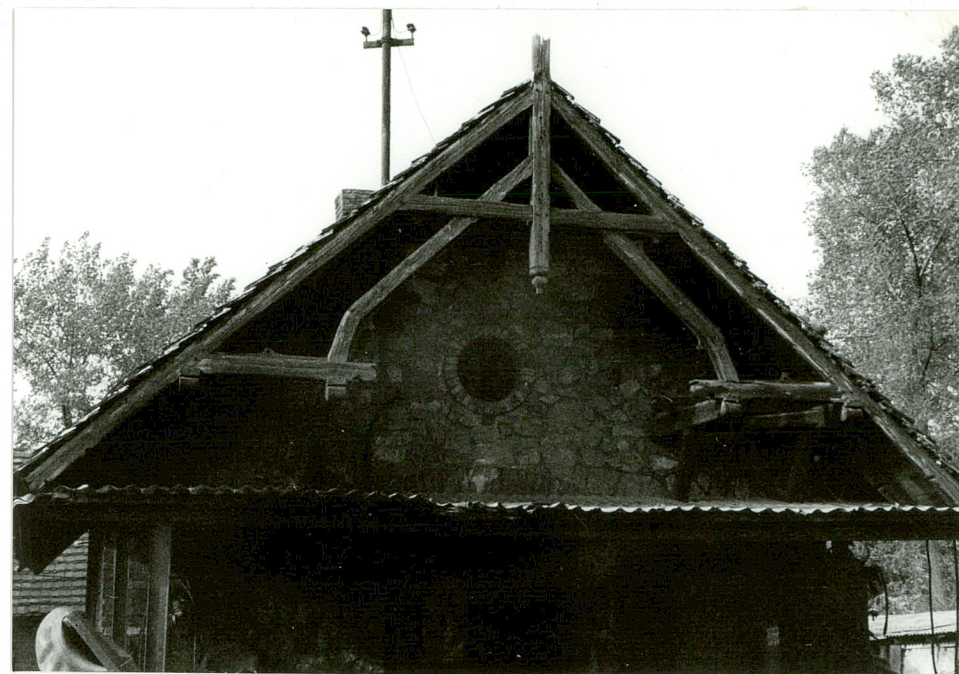
14. <i>Kubatura</i>	15. <i>Powierzchnia użytkowa</i>	16. <i>Przeznaczenie pierwotne</i>	17. <i>Użytkowanie obecne</i>
230 m. ³	33,6 m ²	kuźnia	kuźnia
18. <i>Prace budowlane i konserwatorskie, ich przebieg i dokumentacja</i>		19. <i>Stan zachowania (fundamenty, ściany zewnętrzne, ściany wewnętrzne, sklepienia, stropy, konstrukcje dachowe, pokrycie dachu, wyposażenie i instalacje)</i>	
W budynku kuźni przeprowadzano bieżące remonty zachowawcze, brak remontu kapitalnego.		<ul style="list-style-type: none"> • Ściany zewnętrzne kuźni zachowane w stanie dobrym • Drobne ubytki w pokryciu dachowym • Stolarka okienna uszkodzona - zużyte elementy drewniane, bark niektórych szyb • Zniszczone drzwi zewnętrzne • Uszkodzenia elementów belkowania szczytu w elewacji frontowej

Belkowanie szczytu w elewacji frontowej

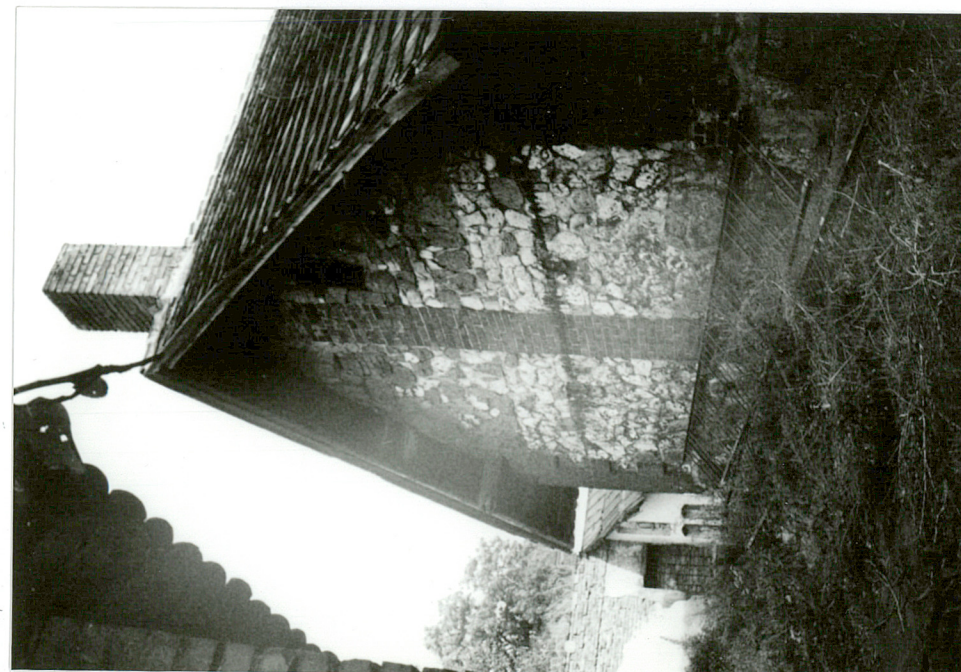
- **Elewacja północno-zachodnia** - analogiczna.
- **Elewacja południowo-zachodnia** - kamienna ściana szczytowa zakończona ceglanyim kominem, w narożach opaski z cegły.

Elewacja południowo-zachodnia
