KRAJOWY OŚRODEK BADAŃ
I DOKUMENTACJI ZABYTEKÓW
w WARSZAWIE
KARTA EWIDENCYJNA ZABYTEKÓW
ARCHITEKTURY I BUDOWNICTWA

ZESPÓŁ FOLWARKU WESSOLLA – obecnie WESOŁA

2. Czas powstania
ok. 1620 roku,
XVIII wiek,
gruntowna przebudowa
w latach 1890-1892

3. Miejscowość
**ZABRZE -
MIKULCZYCE**

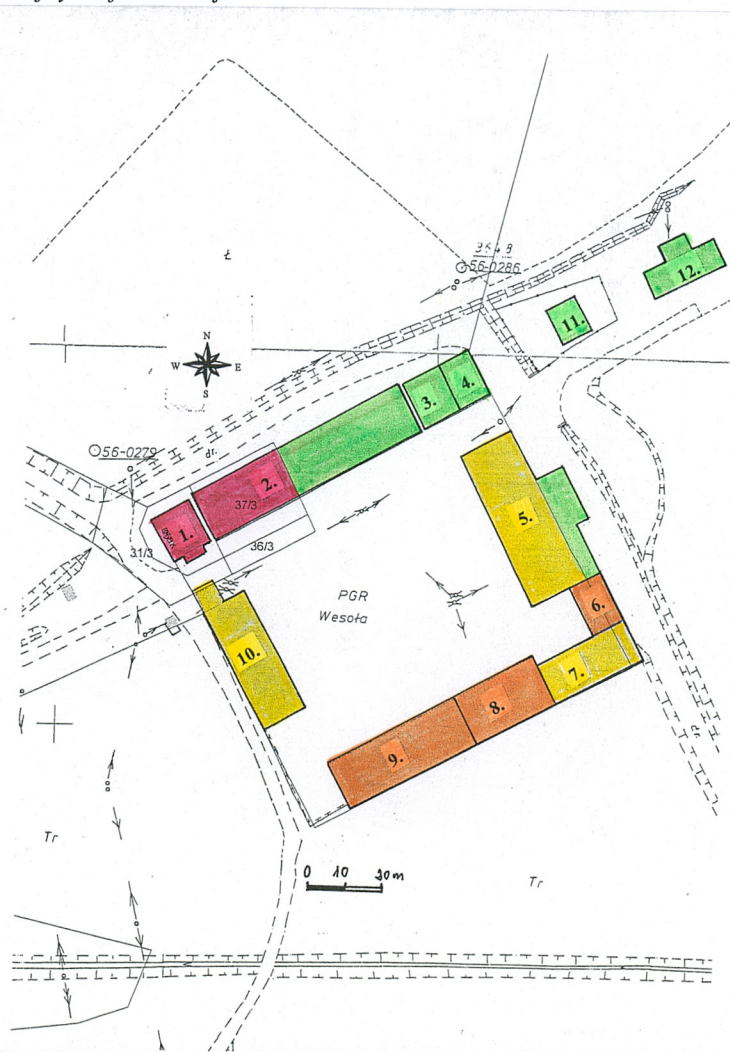
11. Zdjęcie rzut przekrój sytuacja orientacja

1. Budynek nr 1. Dawna zarządcówka.
2. Budynek nr 2. Stodola.
3. Budynek nr 3. Garaż.
4. Budynek nr 4. Szopa na drewno.
5. Budynek nr 5. Obora.
6. Budynek nr 6. Budynek mieszkalny.
7. Budynek nr 7. Stajnia.
8. Budynek nr 8. Stajnia.
9. Budynek nr 9. Stodola wraz z cielętnikiem i magazynem.
10. Budynek nr 10. Dawne czworaki.
11. Budynek nr 11. Obiekt mieszkalny.
12. Budynek nr 12. Obiekt mieszkalny.

Obiekt istniejący
Obiekt wyburzony
Obiekt w ruinie
Obiekt zachowany szczytkowo

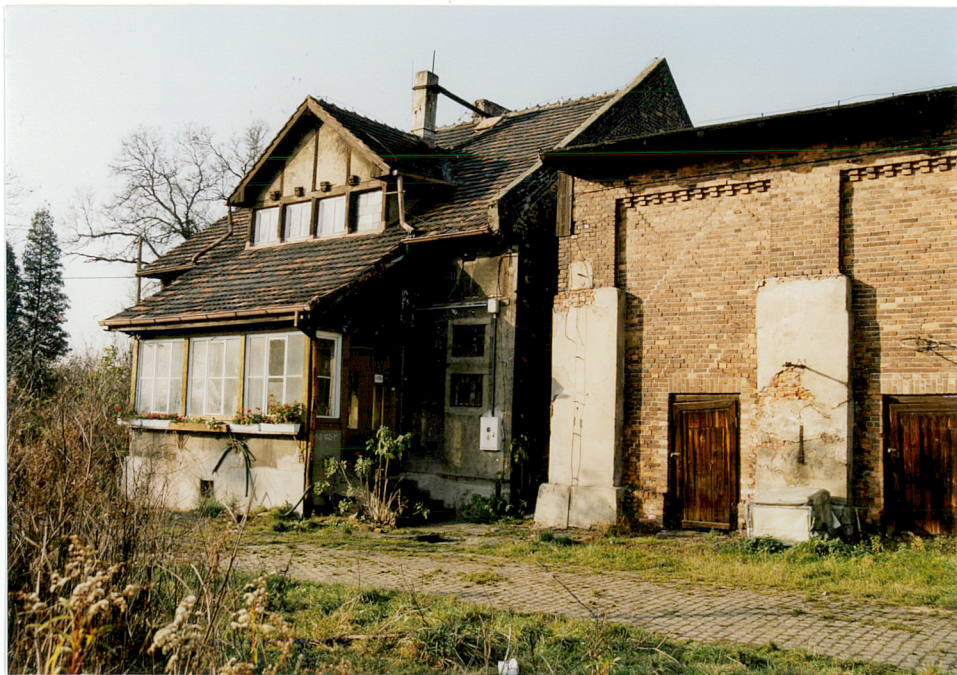
Budynek nr 1. Zarządcówka. Elewacja południowa.

Elewacja frontowa (południowa) – tynkowana, jednoosiowa, jednokondygnacyjna z użytkowym poddaszem. Na osi elewacji parterowa weranda doświetlona dużymi, trzema prostokątnymi oknami. Od strony wschodniej ciąg komunikacyjny w postaci schodów jednobiegowych, prostych prowadzących na werandę. Powyżej werandy w partii dachu facjata wykonana w konstrukcji muru pruskiego z czterema, małymi, prostokątnymi oknami. Przekryta jest ona dwuspadowym dachem.

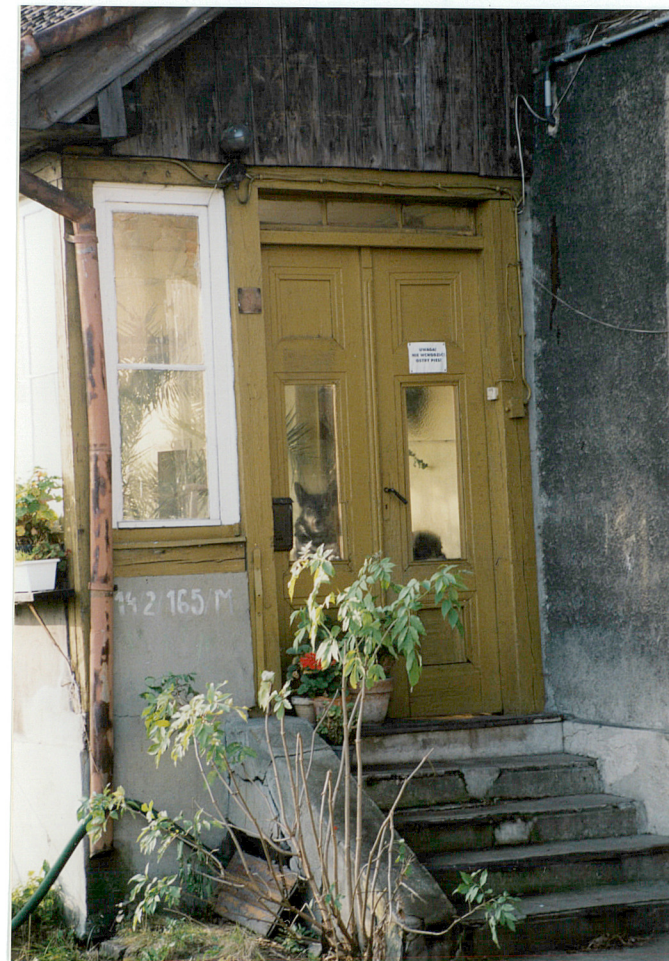
Budynek nr 1. Zarządcówka. Drzwi.

Drzwi – zewnętrzne: drewniane w konstrukcji ramowo-płycinowej – drzwi prostokątne, dwuskrzydłowe, wielopłycinowe. W partii środkowej drzwi przeszklenie. Drzwi posiadają profilowaną listwę przymykową. Powyżej drzwi prostokątne nadświetle, wypełnione pionową szczebliną. Drzwi wewnętrzne: drzwi prostokątne, jednoskrzydłowe i dwuskrzydłowe,

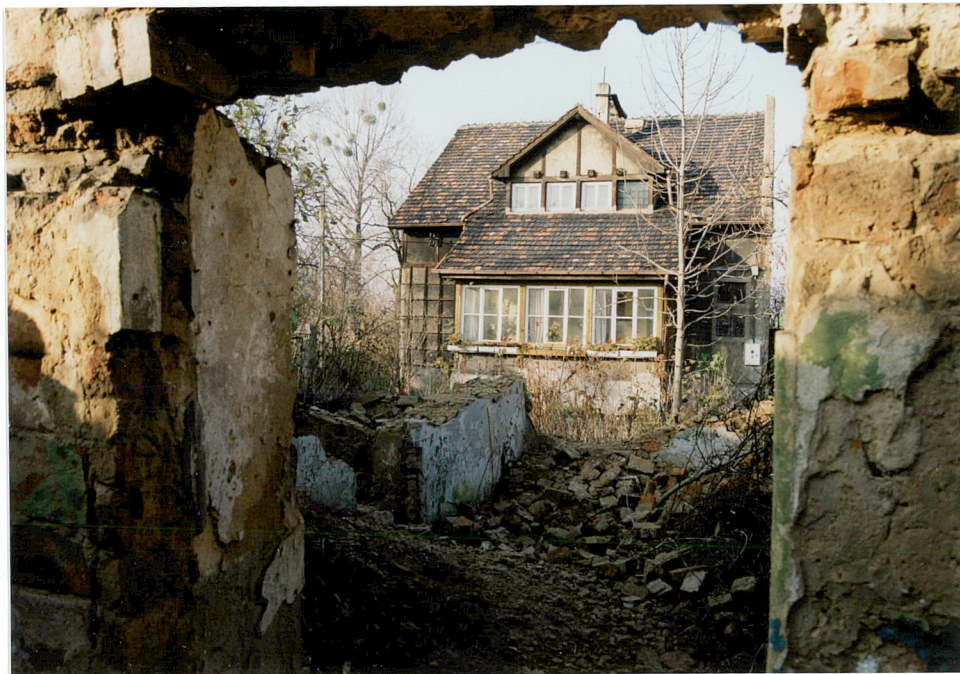
Budynek nr 1. Zarządcówka. Elewacja południowa.

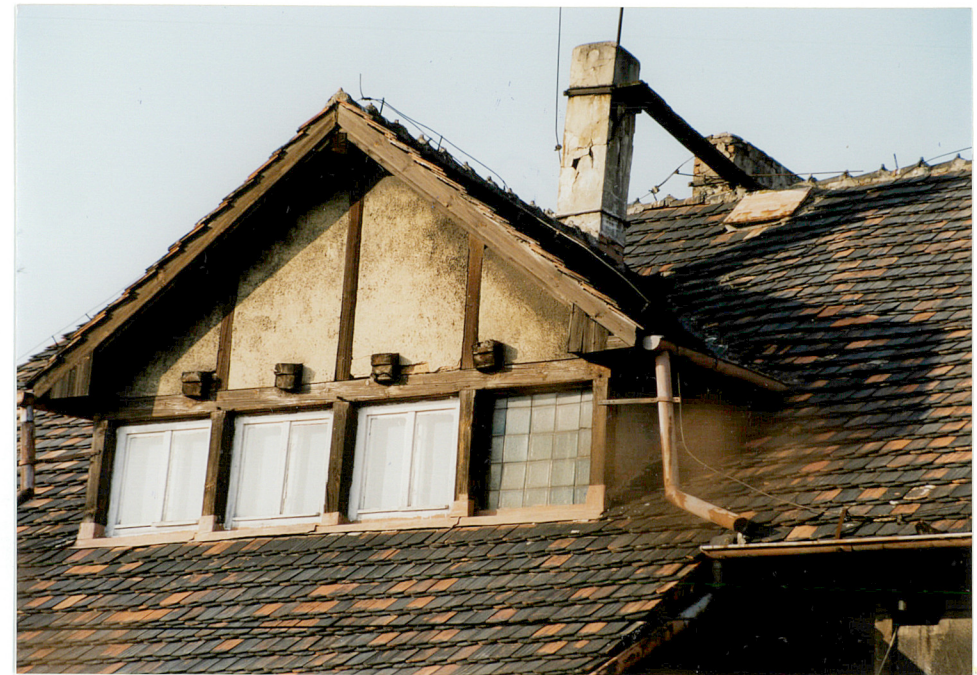
Budynek nr 1. Zarządcówka. Facjata.

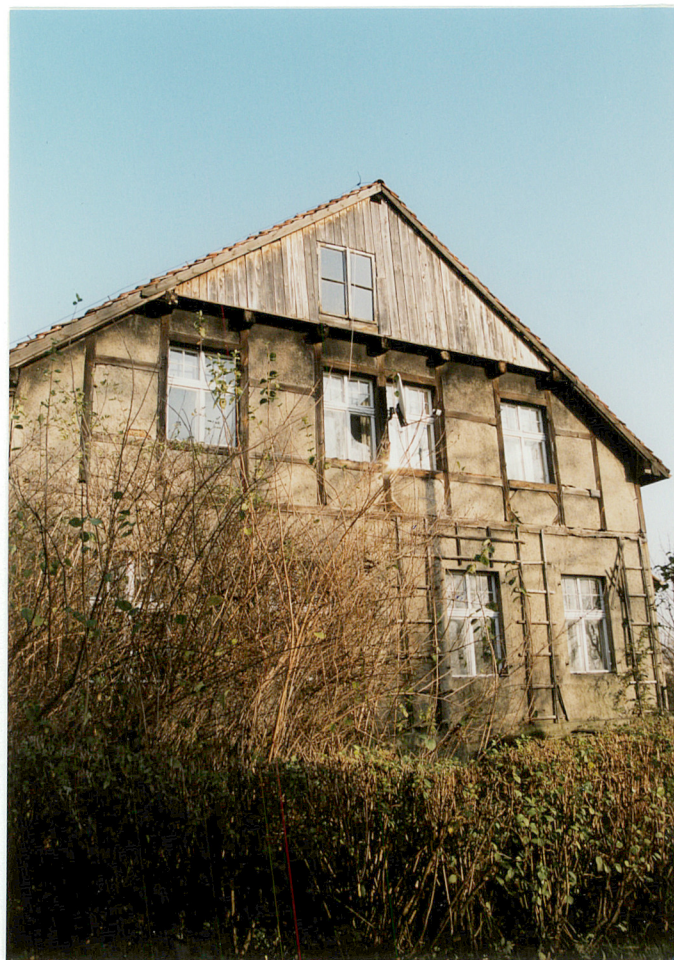
Budynek nr 1. Zarządcówka. Elewacja zachodnia.

Elewacja zachodnia – tynkowana, pięćosiowa, jednokondygnacyjna z użytkowym poddaszem. Osie elewacji wyznaczone prostokątnymi, oknami. W piątej osi parterowa weranda dobudowana do budynku od strony elewacji południowej. W partii dachu elewacja przechodzi w trójkątny szczyt, który częściowo obłożony jest drewnem. Poddasze wykonane w konstrukcji muru pruskiego. W polu szczytu małe, prostokątne okno.

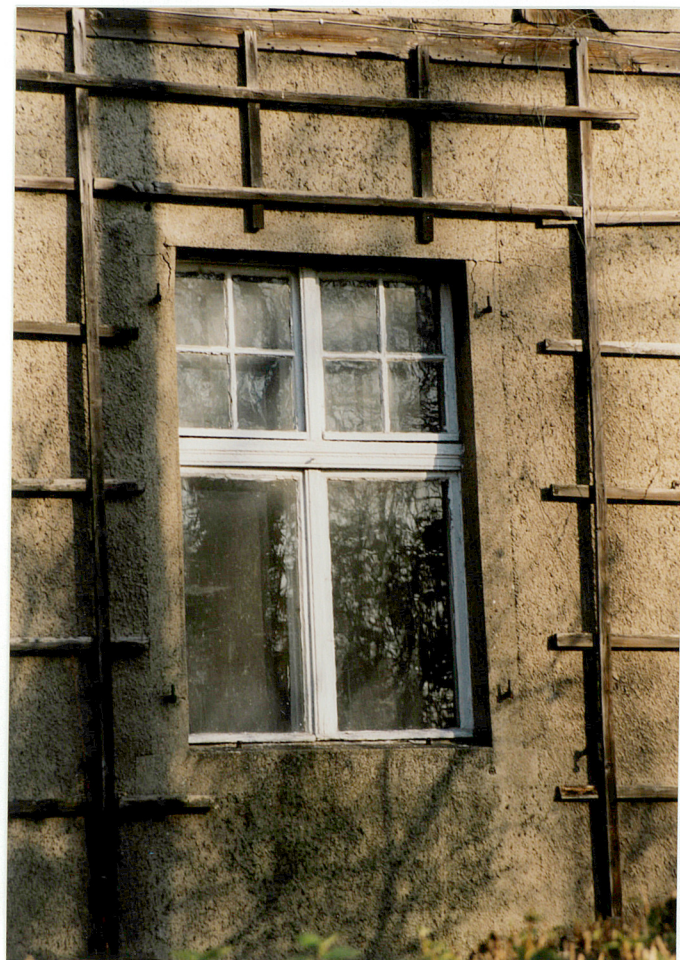
Budynek nr 1. Zarządcówka. Okna.

Okna – stolarka drewniana w konstrukcji skrzynkowej - okna prostokątne, dwudzielne, czteropodziałowe, dwupoziomowe ze ślimieniem oraz z listwą przymykową. Partia nadślimienia wypełniona szczebliną krzyżową. Ponadto okna prostokątne, dwudzielne ze szczebliną, jak również prostokątne okna trójdzielne, sześciopodziałowe, dwupoziomowe ze ślimieniem i słupkami. Okna o konstrukcji krosnowej – okna prostokątne, jednodzielnne, jednopoziomowe z poziomą szczebliną. Okna prostokątne dwudzielne. W części okien szczeblina pozioma. Ponadto okna prostokątne, jednodzielnne oraz trójdzielne z poziomymi szprosami oraz współczesne luksfery.

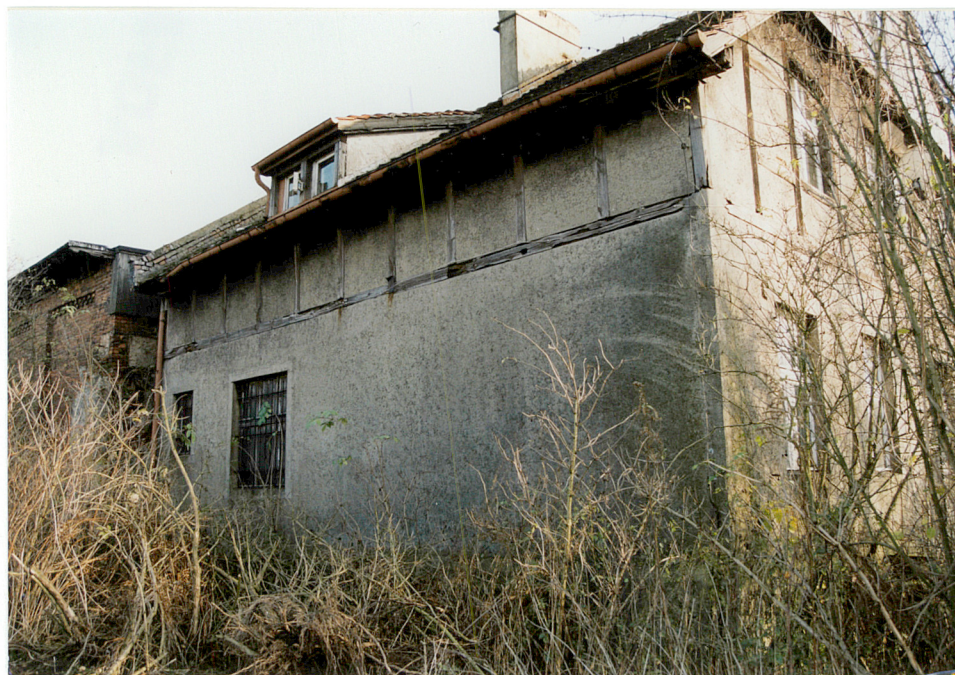
Budynek nr 1. Zarządcówka. Elewacja północna.

Elewacja północna – tynkowana, dwuosiowa, jednokondygnacyjna z częściowo użytkowym poddaszem. Osie elewacji wyznaczone prostokątnymi, oknami o zróżnicowanej wielkości. (W pierwszej osi okno mniejsze). W partii dachu poddasze doświetlone jest niewielką facjatą, krytą jednospadowym dachem. Poddasze wykonane w konstrukcji muru pruskiego.

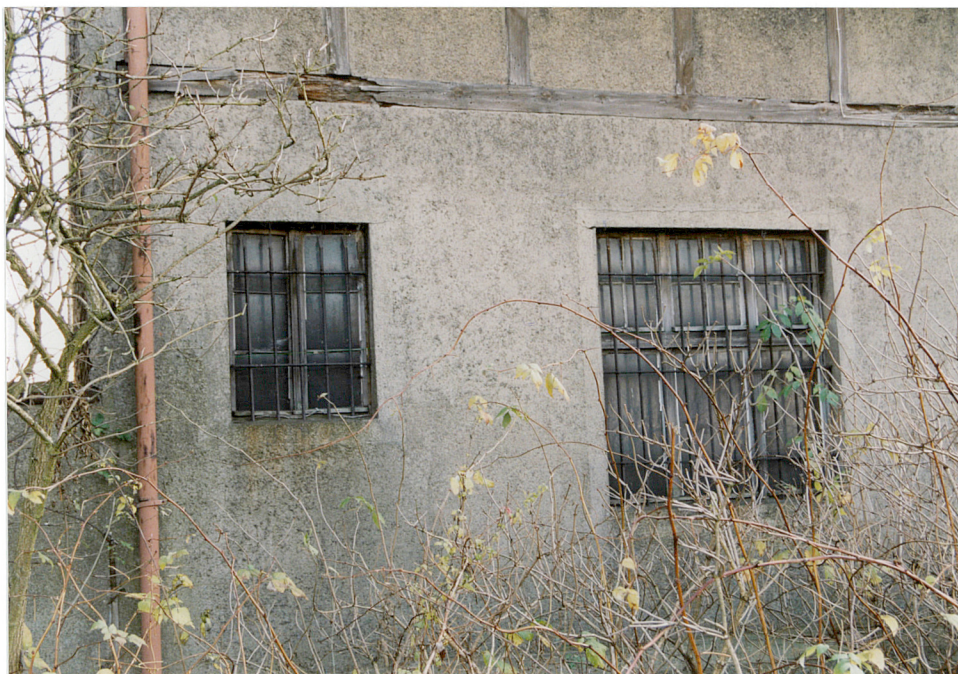
Budynek nr 1. Zarządcówka. Okna.

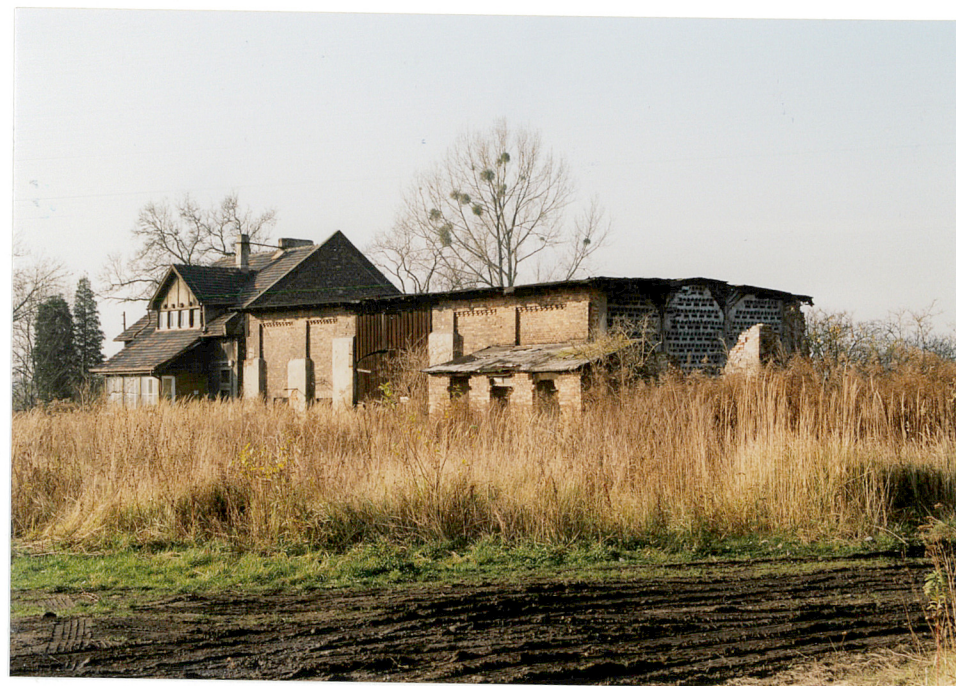
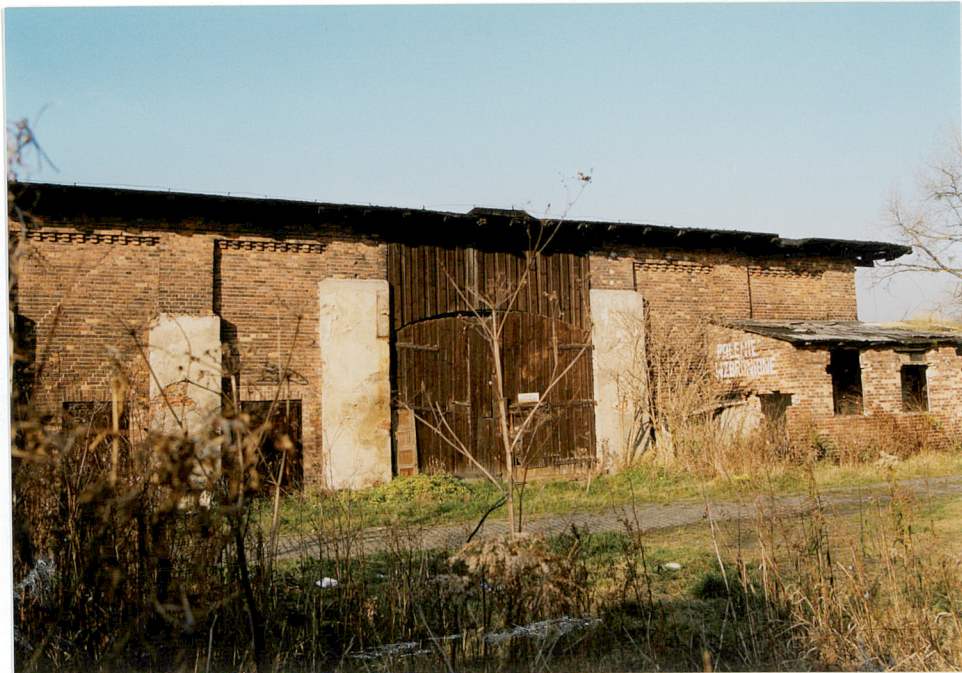
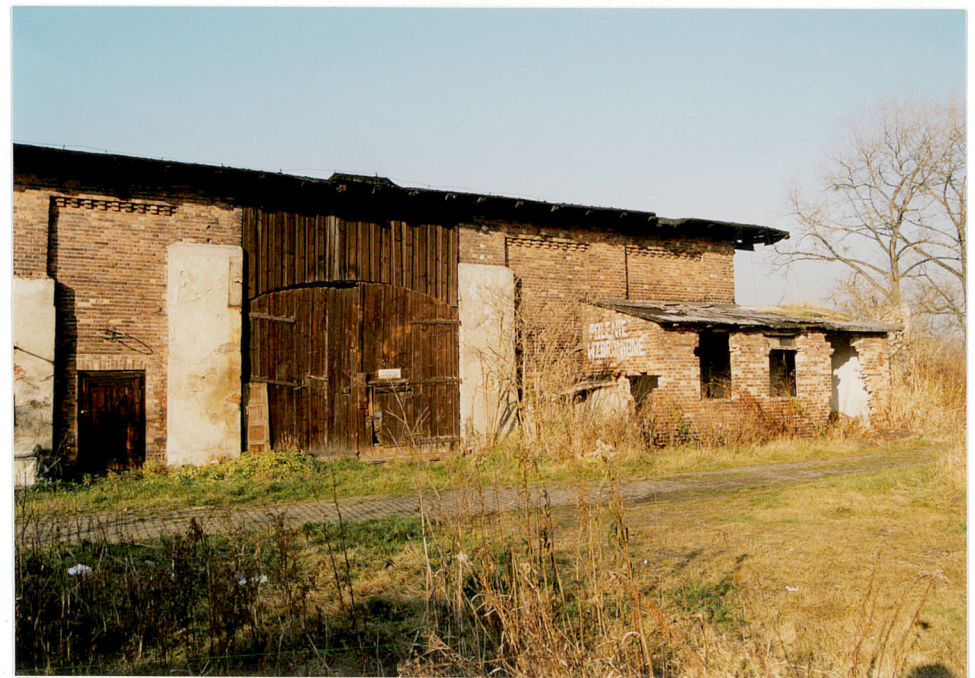
Budynek nr 2. Stodoła. Frag. Elewacji południowej.

Elewacja południowa (frontowa) – ceglano-tynkowana (w partii pilastrów) oraz częściowo licowana drewnem. Elewacja jednokondygnacyjna z dobudowaną od południa parterową, ceglana dobudówka z boczną strefą wejściową od zachodu i południa (?). Elewacja 3-osiowa. Elewacja z nieużytkowym poddaszem. Osie elewacji wyznaczone otworami drzwiowymi o zróżnicowanej wielkości oraz formie zamknięcia. W 1 i 2 osi prostokątne, jednoskrzydłowe drzwi. W 3 osi dwuskrzydłowa brama zamknięta łukiem odcinkowym z furtą. Otwory drzwiowe stodoły osadzone w wycofanych płaszczyznach elewacji, tworzących wraz z 6 pilastrami rodzaj prostokątnych płycin. Górna krawędź płycin podkreślona dodatkowo ceglany fryzem w postaci naprzemiennie wycofanych i wysuniętych cegieł. Dobudówka stodoły 3-osiowa. (W 1 i 2 osi okna. W 3 osi prostokątne drzwi).

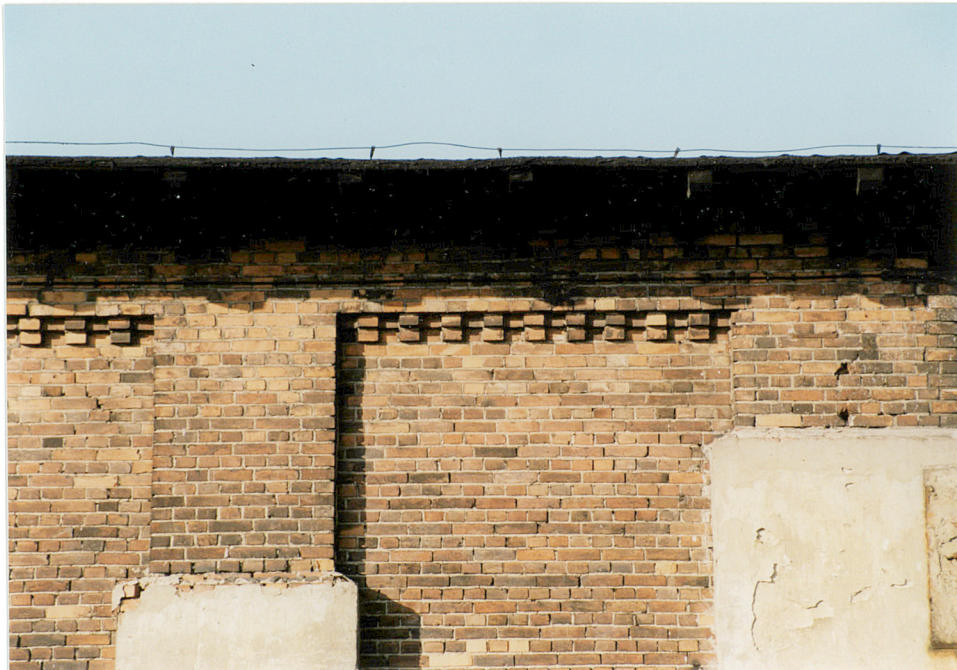
Budynek nr 2. Stodoła. Detal.

Konstrukcja – obiekt murowany z cegły w układzie krzyżowym. Ceglany detal. Pilastry stodoły częściowo, wtórnie tynkowane. Ponadto fragmenty elewacji odeskowane.

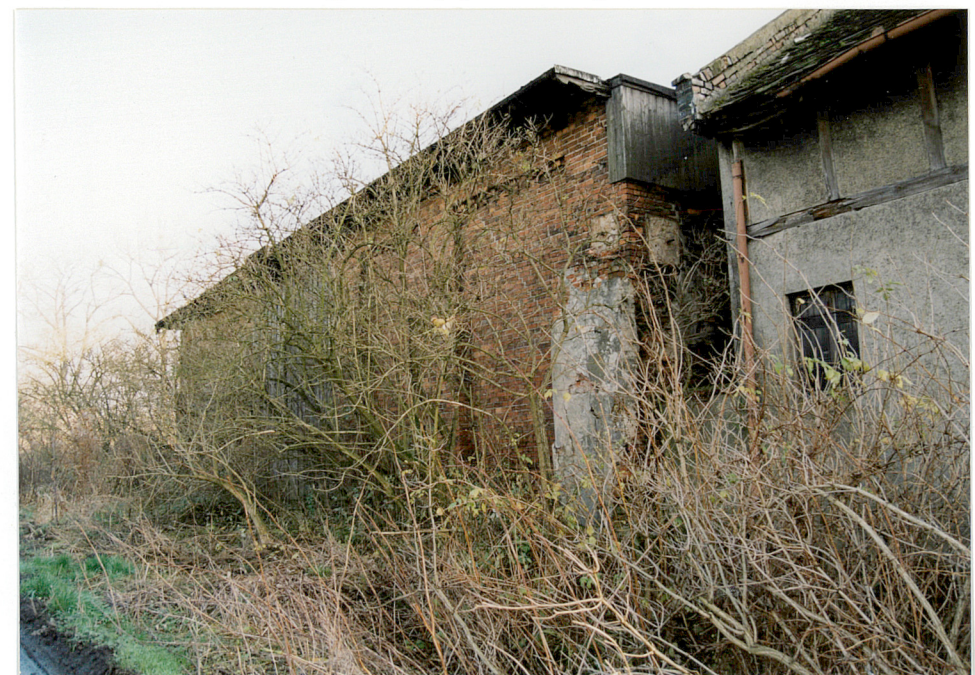
Budynek nr 2. Stodoła. Elewacja północna.

Elewacja północna – ceglana, jednokondygnacyjna, 1-osiowa, częściowo licowana drewnem. Oś elewacji wyznaczona otworem bramnym, mieszczącym dwuskrzydłową bramę

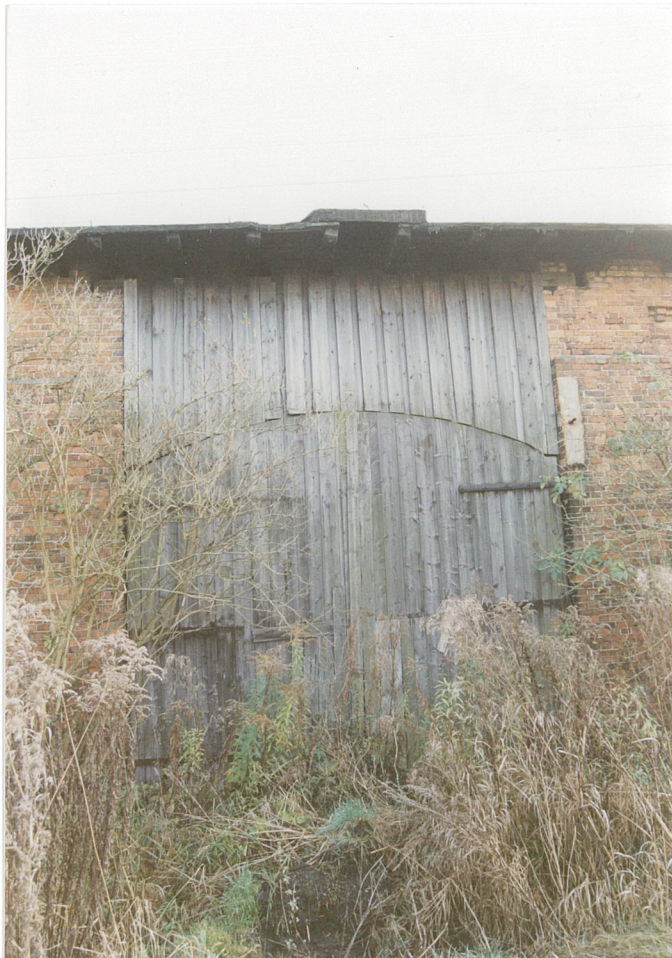
Budynek nr 2. Stodoła. Brama.

Drzwi – zewnętrzne: *elewacje: południowa oraz północna - drewniane w konstrukcji deskowej z zastrzałami*, na kutyh poziomych hakach – bramy dwuskrzydłowe zamknięte łukiem odcinkowym. W dolnej części bram tzw. furta. Ponadto jednoskrzydłowe, prostokątne drzwi deskowe.

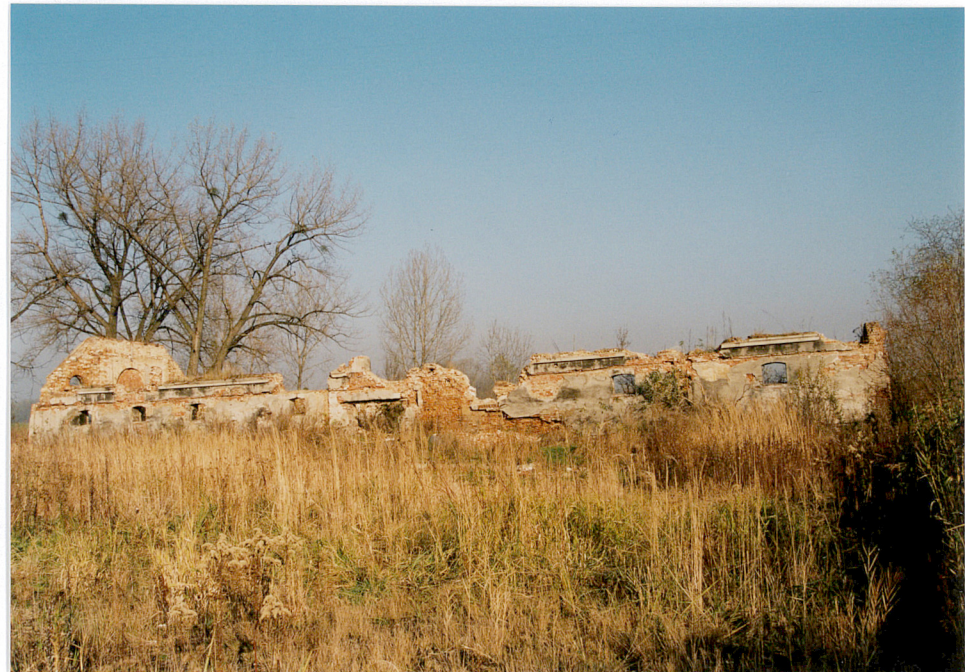
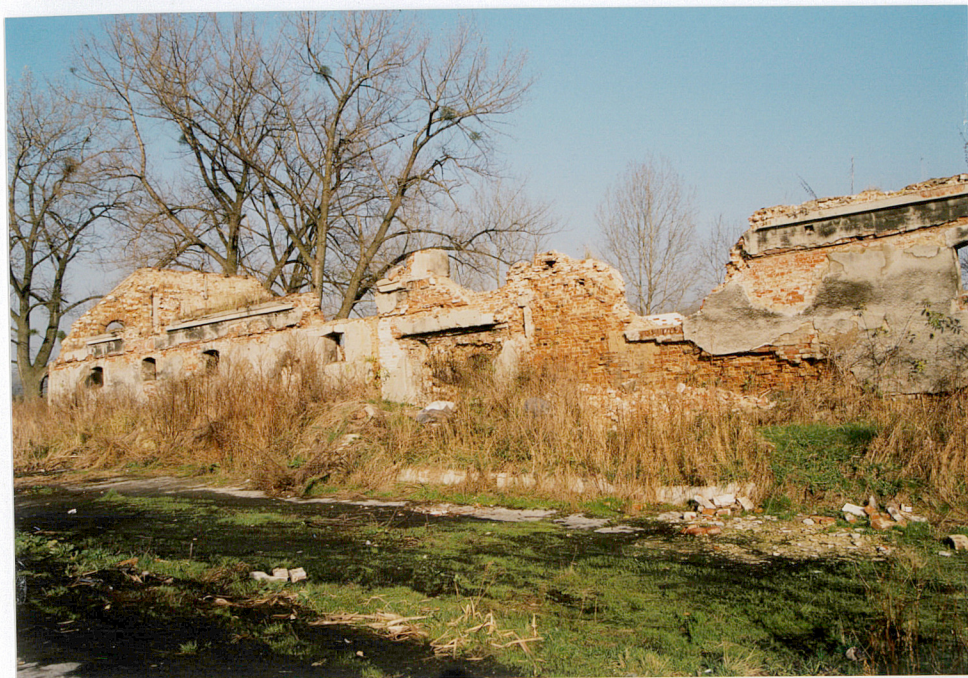
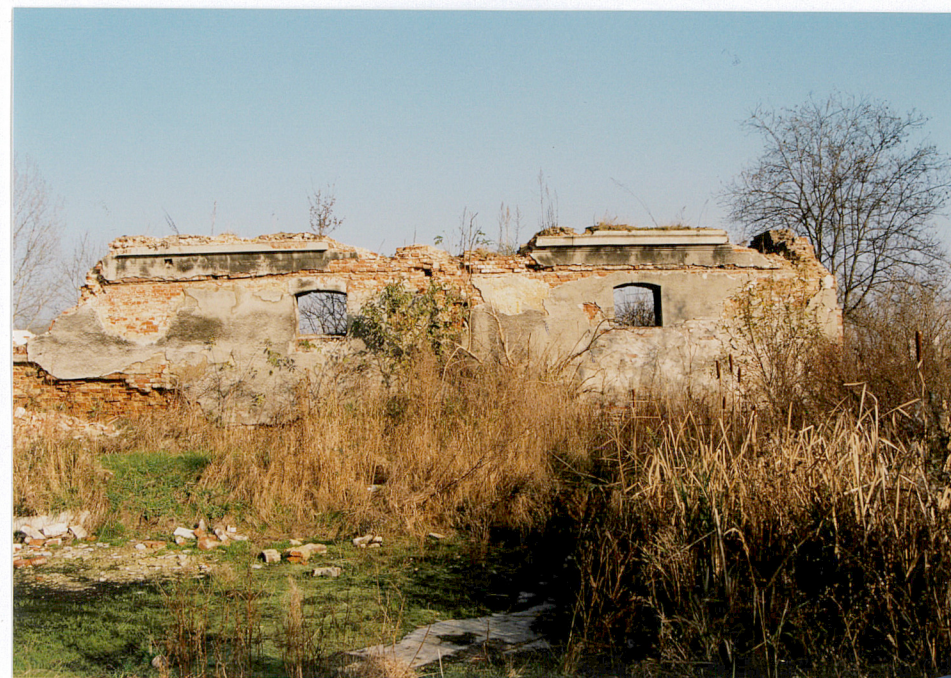
Budynek nr 5. Obora. Elewacja zachodnia.

Elewacja (zachodnia) – tynkowana, 8-osiowa, jednokondygnacyjna. Osie elewacji wyznaczone otworem drzwiowym oraz okiennymi zamkniętymi łukiem odcinkowym. W 5 osi prostokątny otwór drzwiowy, mieszczący pierwotnie dwuskrzydłową bramę. Elewacja rozczłonowana profilowanym, tynkowanym gzymsem wieńczącym.

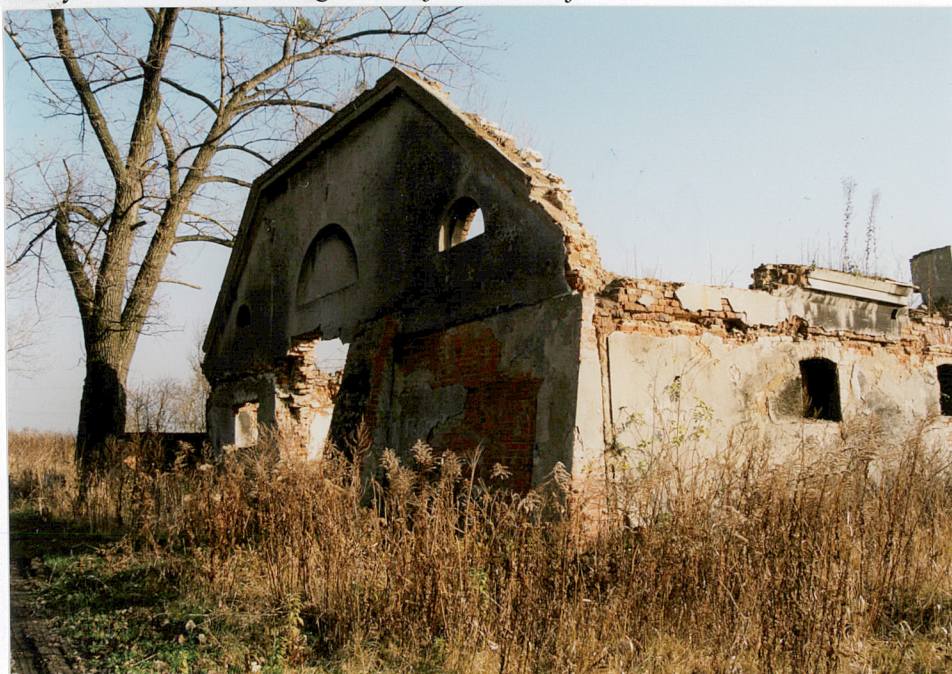
Budynek nr 5. Obora. Widok od północnego-zachodu.

Elewacja północna (szczytowa) – tynkowana, jednokondygnacyjna, 2-osiowa. W partii dachu przechodzi ona w szczyt nawiązujący swoim kształtem do trójkąta, z charakterystycznie ściętym od góry narożem. W polu szczytu trzy płyciny zamknięte łukiem pełnym. (Środkowa dominująca w stosunku do skrajnych płycin). Osie elewacji wyznaczone prostokątnymi otworami: drzwiowym oraz okiennym. W 2 osi otwór drzwiowy, mieszczący pierwotnie dwuskrzydłową bramę. Elewacja w przyziemiu dodatkowo wsparta dwoma (obecnie zachowana jedna) szkarpami.

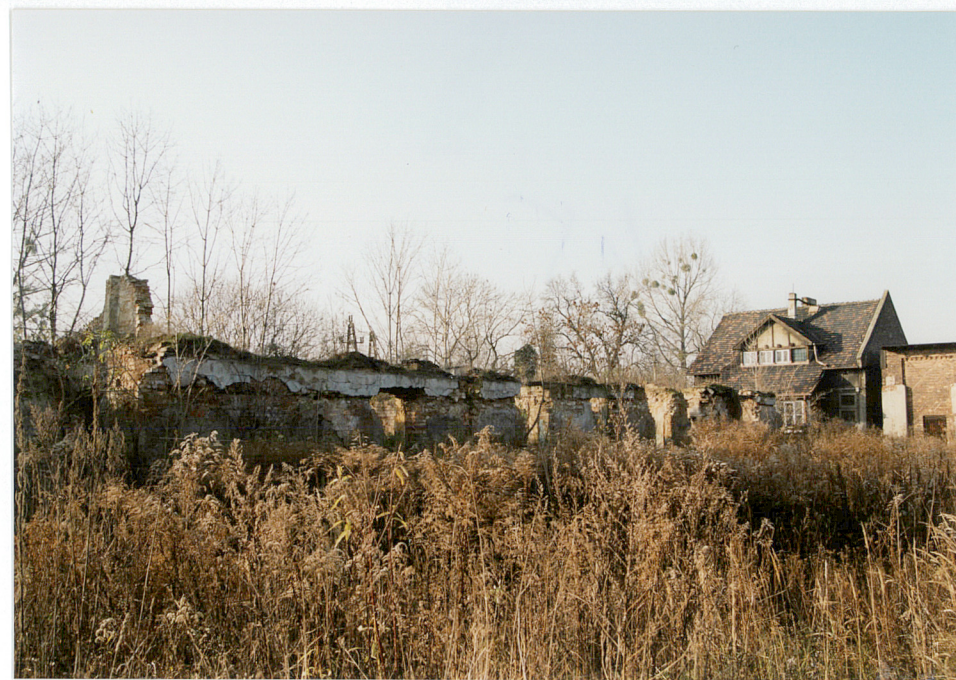
Budynek nr 10. Czworaki. Elewacja wschodnia.

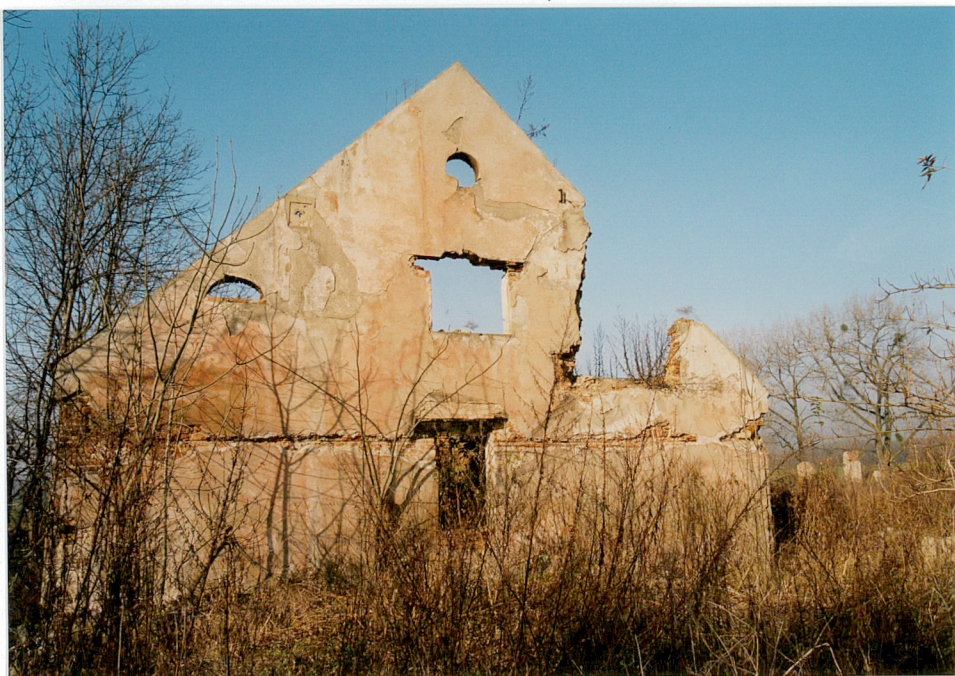
Budynek nr 10. Czworaki. Elewacja południowa.

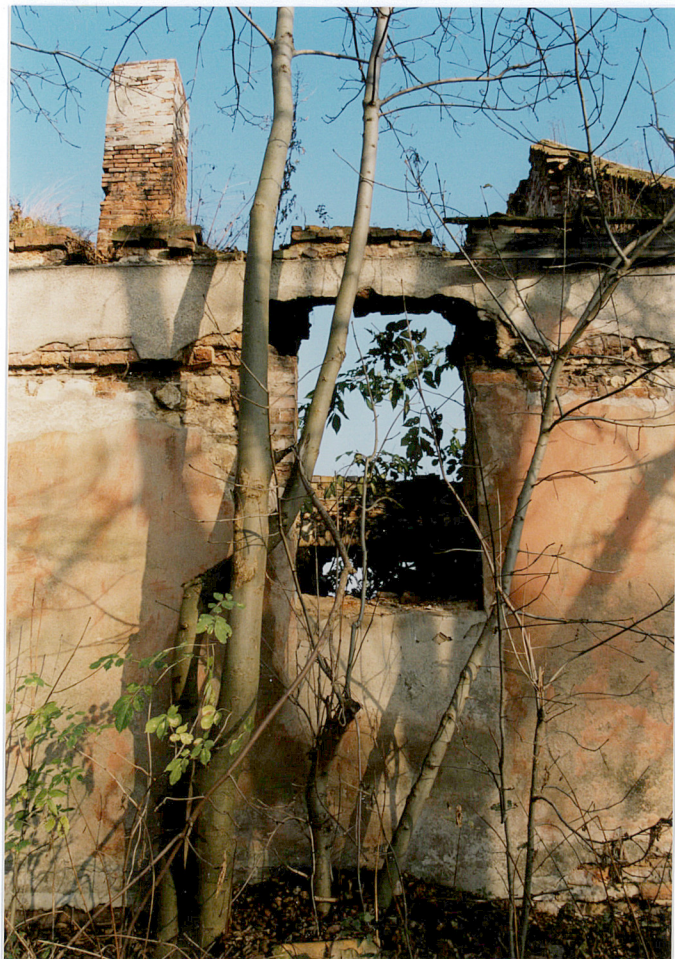
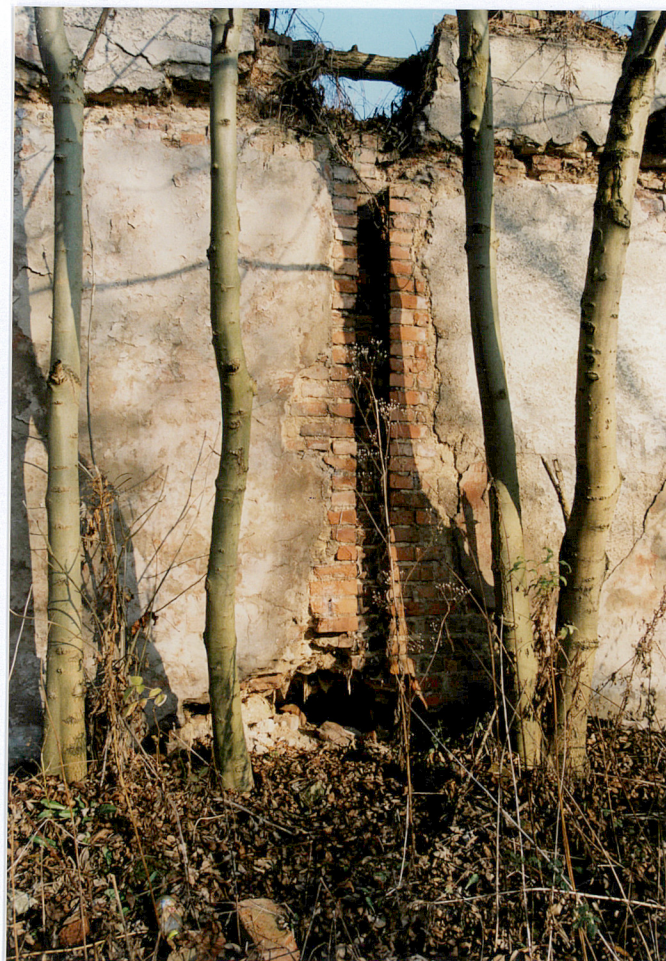
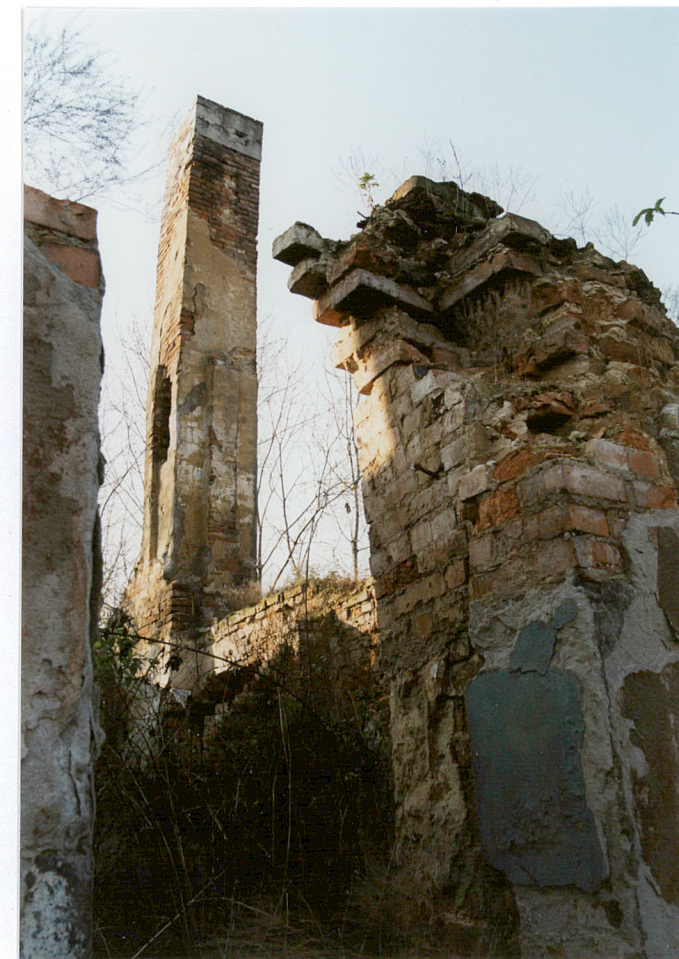
Budynek nr 10. Czworaki.
Frag. elewacji zachodniej.

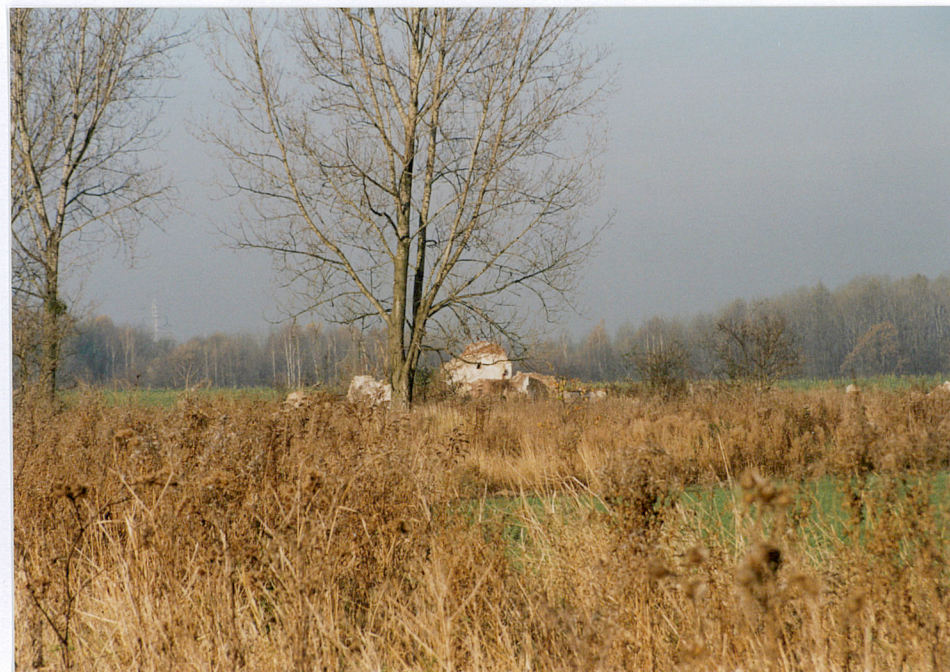
Budynek nr 12. Pozostałości budynku mieszkalnego.
