KARTA EWIDENCYJNA ZABYTEKÓW ARCHITEKTURY I BUDOWNICTWA

BUDYNEK SZKOŁY PODSTAWOWEJ NR 24

1908 r.

MIKULCZYCE

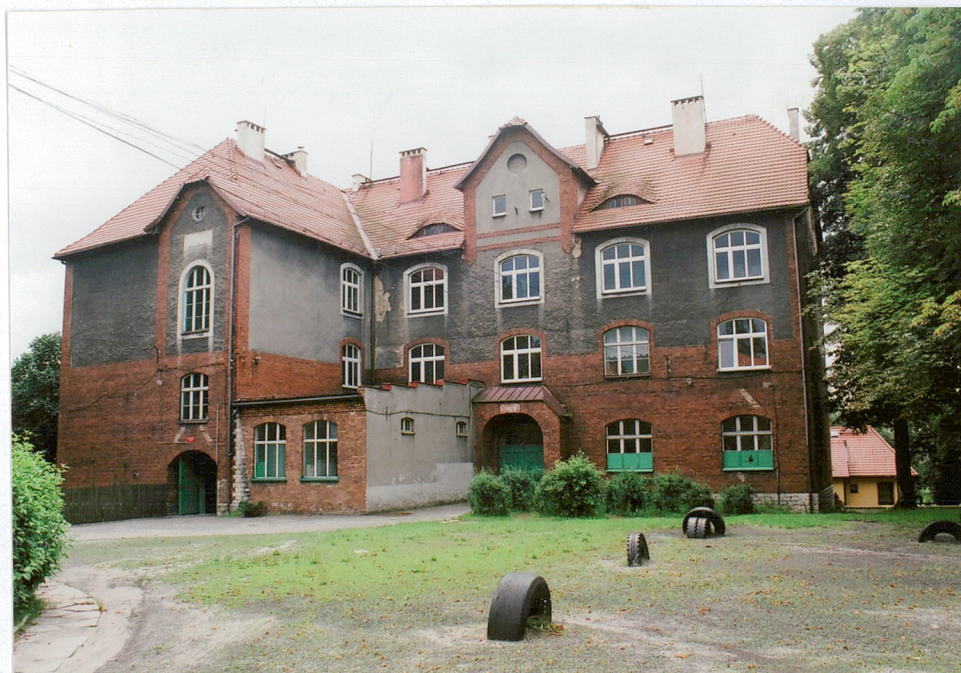
Widok na elewację frontową

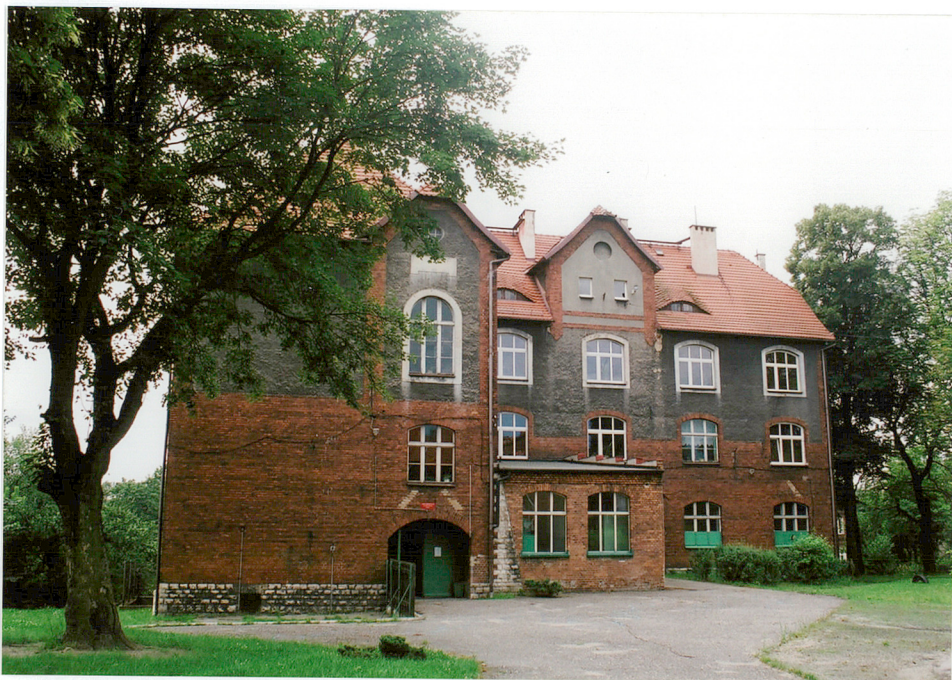
Elewacja północna – frontowa – niesymetryczna, 5-osiowa: 1 oś skrzydła, 4 osie korpusu. W 1 osi wejście do budynku umieszczone w głębokiej niszy zamkniętej odcinkowym łukiem. Oś wejścia zaakcentowana szczytem nakrytym naczółkowym dachem. Nad wejściem trzy poziome okna: w dole zamknięte łukiem odcinkowym, powyżej duże okno zamknięte łukiem pełnym, w szczycie okulus. W korpusie w 2 osi wejście umieszczone w dostawionym ceglanym płytkim portyku, nakrytym dwuspadowym dachem z blachy. Wejście w niszy zamknięte koszowym łukiem. Oś wejścia zaakcentowana naczółkowym szczytem z okulusem, poniżej którego dwa małe prostokątne okna. Poddasze szczytu wydzielone ceglanym fryzem. Zasadnicze okna zamknięte łukiem odcinkowym, ujęte w opaski ceglane (I piętro) lub z tynku (II piętro). Elewacja na kamiennym cokole, do poziomu piętra ceglana, powyżej potynkowana. Naroża elewacji oraz szczytu ujęte w ceglany lizeny. W dolnym narożu zachodnim skrzydła ślad kamiennej przypory. W dachu po bokach szczytu dwie lukarny w kształcie powiek. Pomiędzy korpusem i skrzydłem dostawiona, zlicowana ze ścianą skrzydła, dwuosiowa, ceglana dobudówka.

1. Widok na elewację frontową - północną.

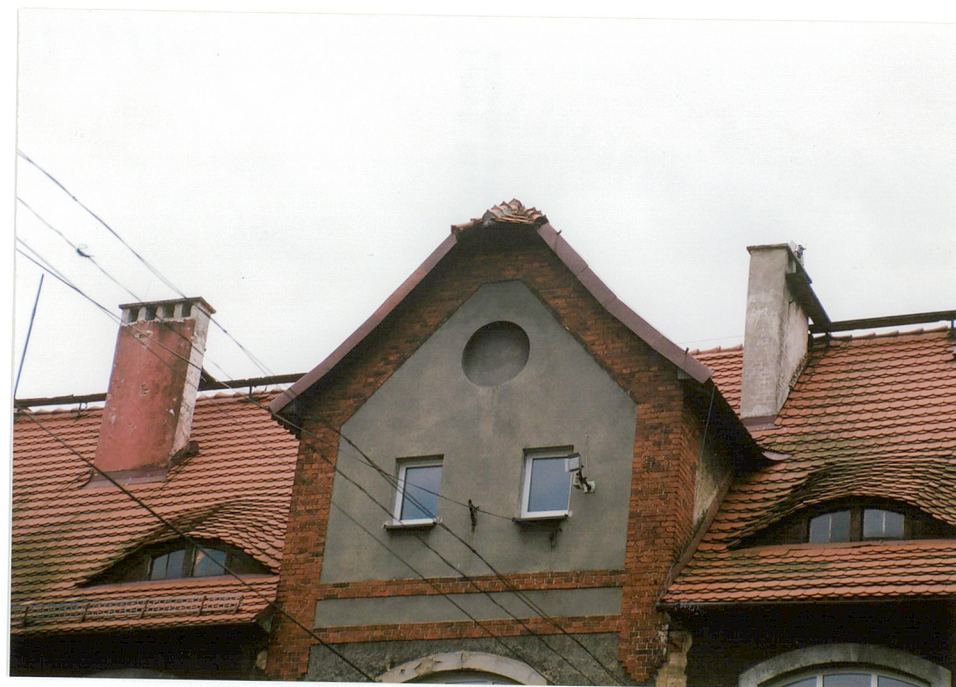
2. Szczyt w elewacji frontowej.

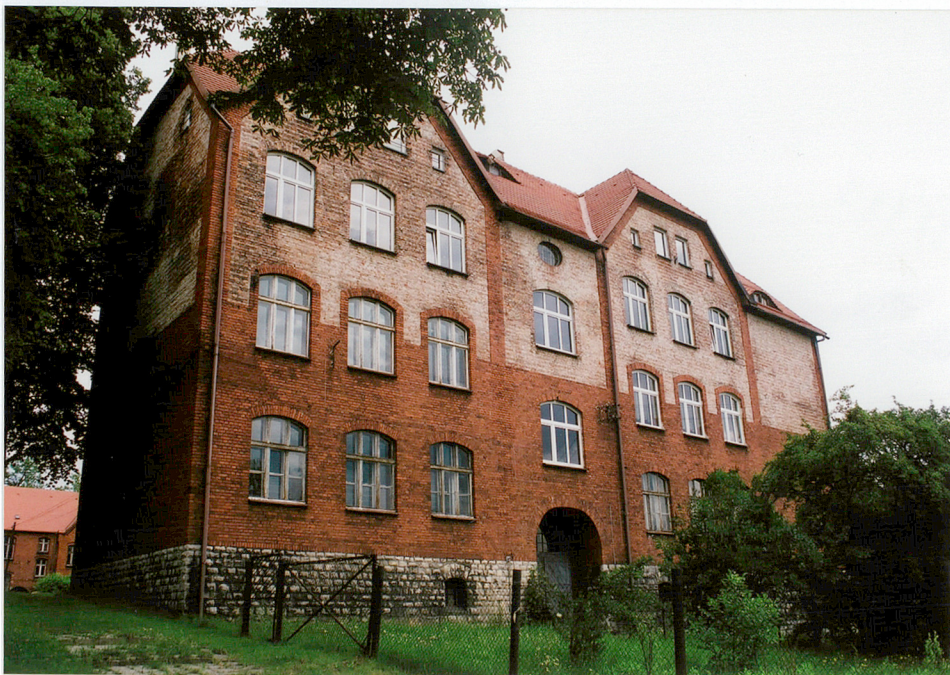
Elewacja południowa – niesymetryczna, 7-osiowa, (3+1+3). W czwartej osi wejście umieszczone w niszy zamkniętej łukiem koszowym, poprzedzone schodami. W szóstej osi w przyziemiu wejście do dawnej części mieszkalnej. W 1-3 oraz 5-7 osi szczyty nakryte naczółkowymi dachami. Okna zamknięte łukiem odcinkowym, ujęte w opaski ceglane lub z tynku. W szczytach na poddaszu cztery, zróżnicowane wielkością, niewielkie okna prostokątne. Elewacja na kamiennym cokole, do poziomu piętra ceglana, powyżej potynkowana. Naroża elewacji oraz szczytów ujęte w ceglane lizeny. W dachu dwie lukarny w kształcie powiek.

3. Widok na elewację południową.

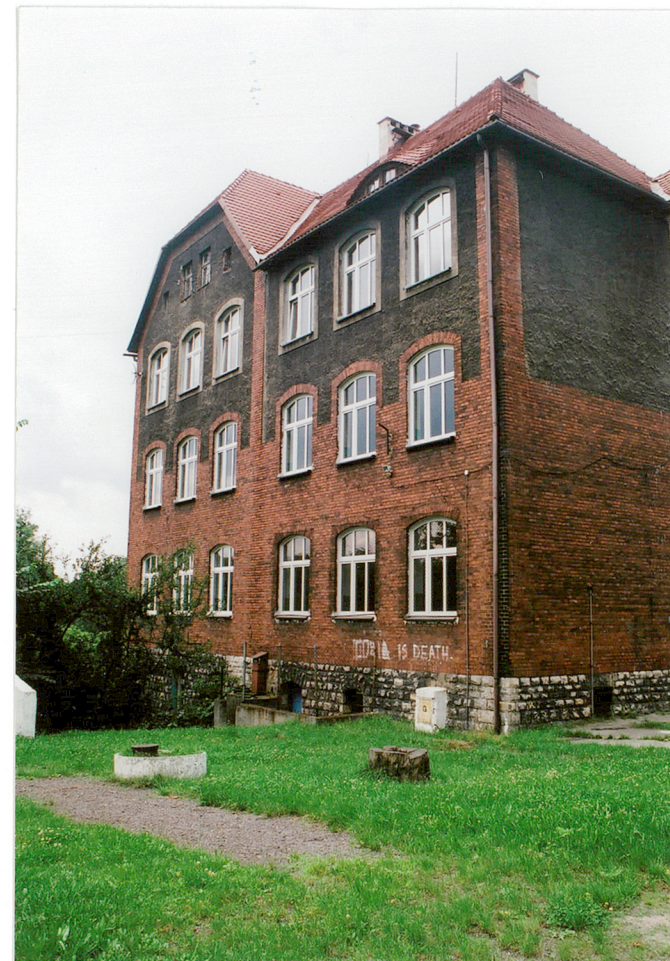
Elewacja wschodnia – niesymetryczna, 6-osiowa, (3+3), w 1-3 osiach szczyt nakryty naczółkowym dachem. Elewacja na kamiennym cokole, do poziomu piętra ceglana, powyżej potynkowana. Naroża elewacji oraz szczytu ujęte w ceglane lizeny. Okna zamknięte łukiem odcinkowym, ujęte w opaski ceglane na piętrze lub z tynku na trzeciej kondygnacji. W szczycie na poddaszu cztery okna prostokątne, centralne duże z dwoma niewielkimi po bokach. W dachu lukarna w formie powieki.

5. Widok na elewację wschodnią.

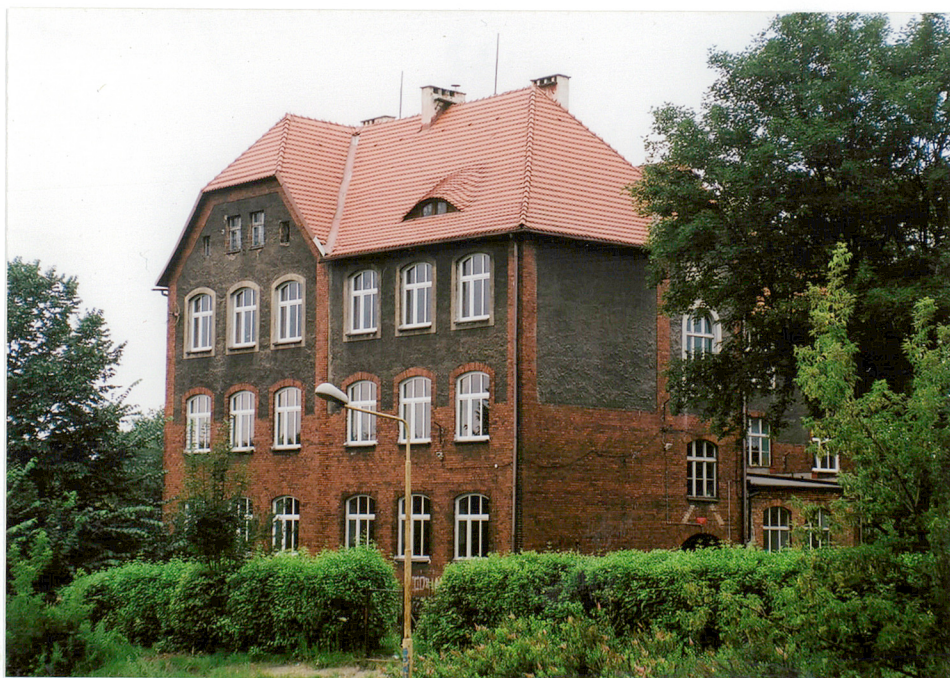
4. Widok na elewację wschodnią.

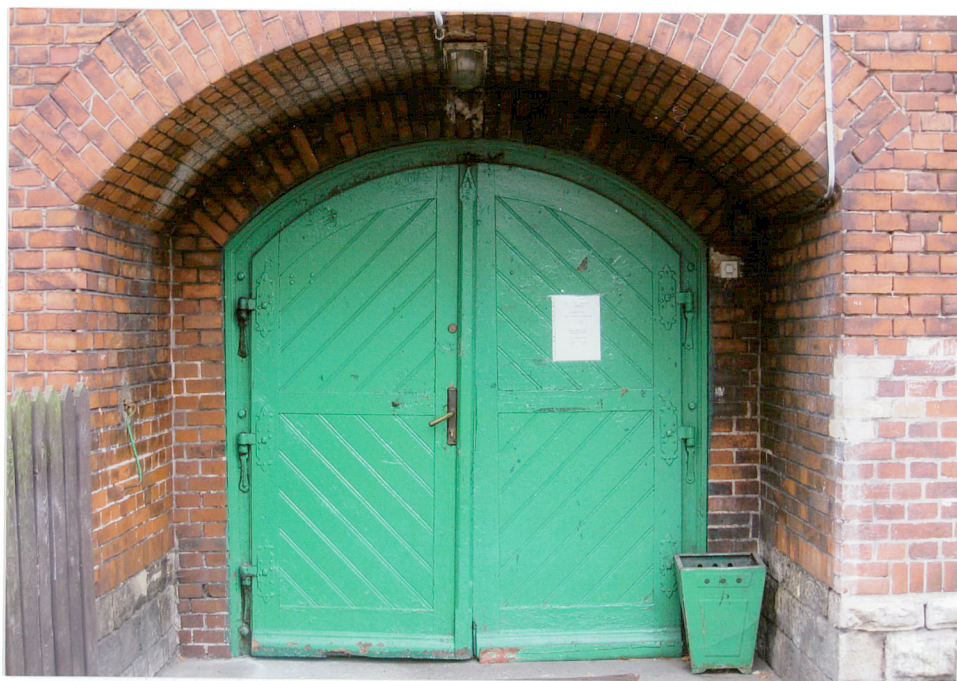
7. Wejście do piwnicy w elewacji wschodniej, fragment kamiennego cokółu.

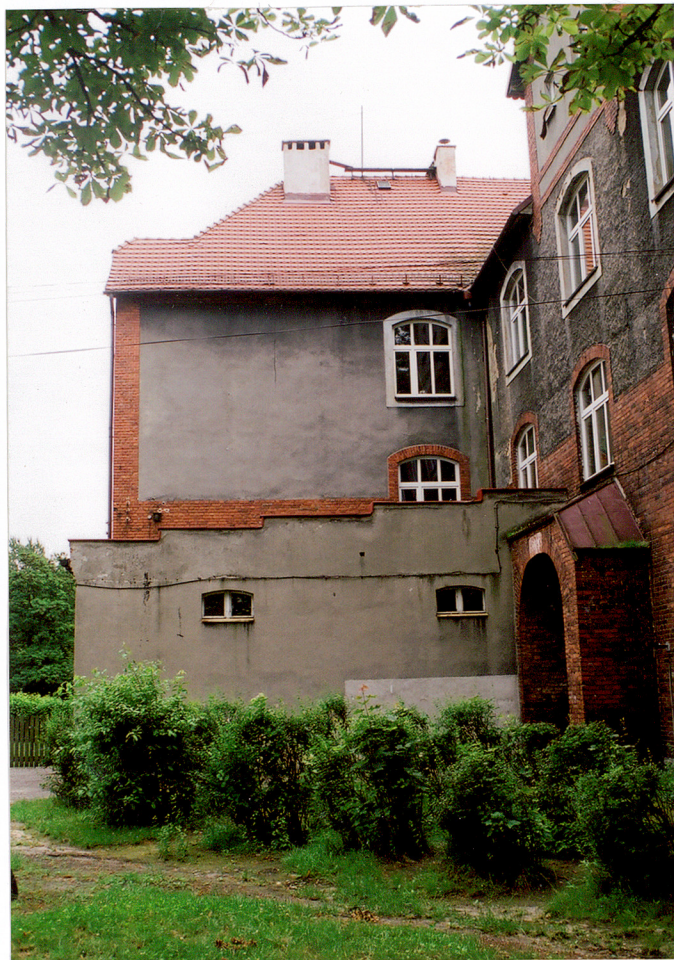
Elewacja zachodnia skrzydła – 1-osiowa, w dole ceglana, w górnej partii tynkowana. W parterze otynkowana ściana wtórnej dobudówki z dwoma niewielkimi łukowymi oknami..

8. Widok na elewację zachodnią skrzydła.

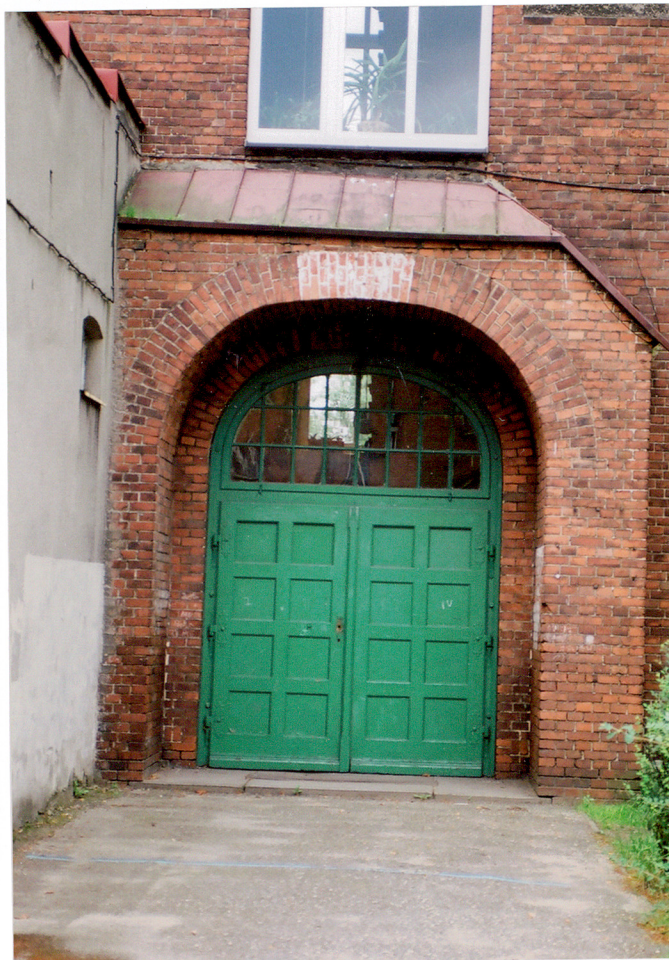
9. Wejście główne w korpusie
w elewacji frontowej.

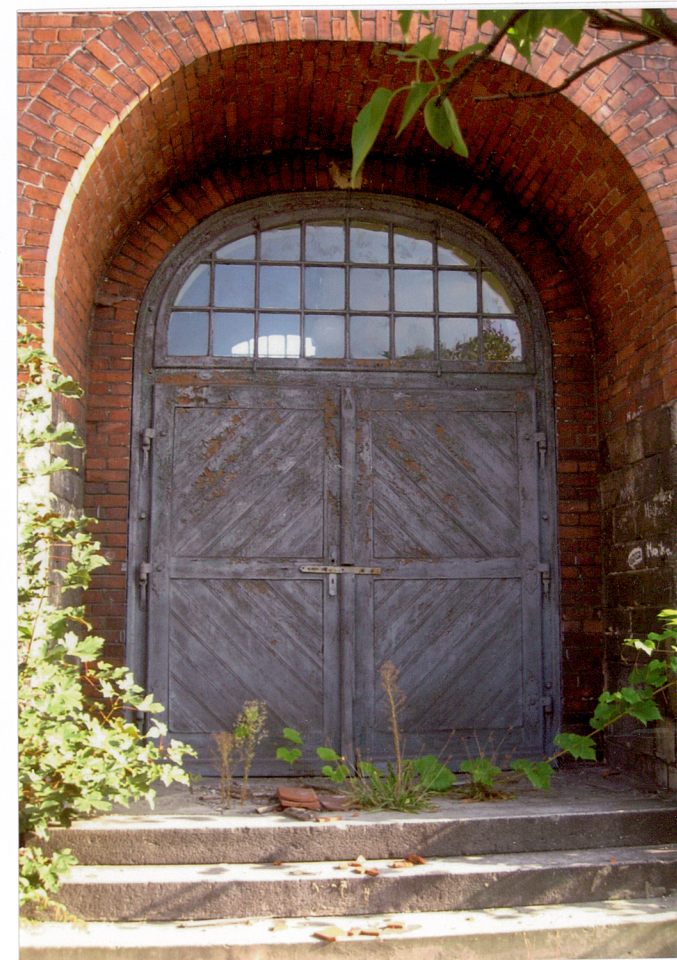
10. Wejście w elewacji południowej.

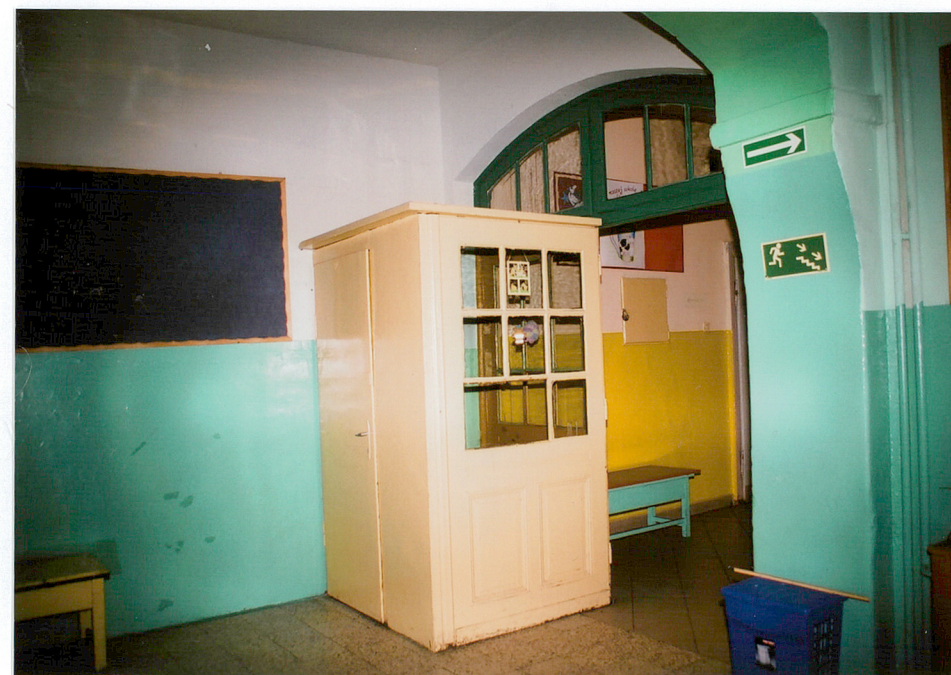
12. Hol parteru, pozostałości wewnętrznej stolarki drzwiowej.

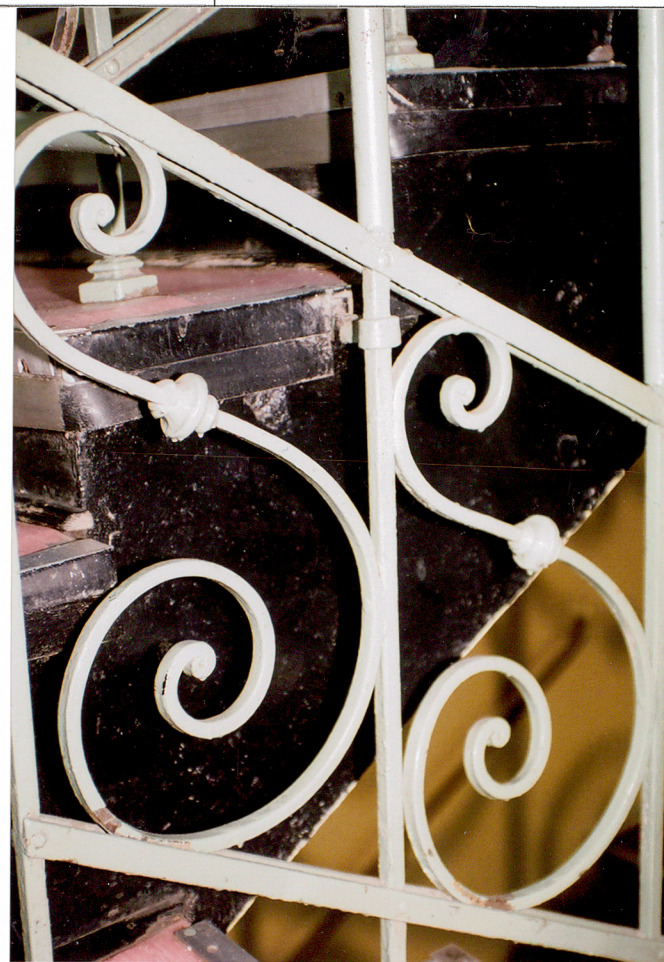
Schody – zewnątrzne: główne – trzystopniowe, z granitowych bloków, obecnie zalane asfaltem; od strony ogrodu - kilkustopniowe z granitowych bloków kamiennych; schody do kotłowni – jednobiegowe, kilkustopniowe, wylewane. Schody wewnętrzne: wyrównawcze w sieni - jednobiegowe, kilkustopniowe, z granitowych bloków; do piwnicy – schody jednobiegowe, wylewane; główna i boczna klatka schodowa – schody dwubiegowe, powrotne, wylewane; stopnice pokryte wykładziną PCV, balustrada dekoracyjna stalowa, złożona z ślimakowatych elementów i pionowych słupków. Na odcinku prowadzącym na poddasze stopnice drewniane.

18. Fragment balustrady.

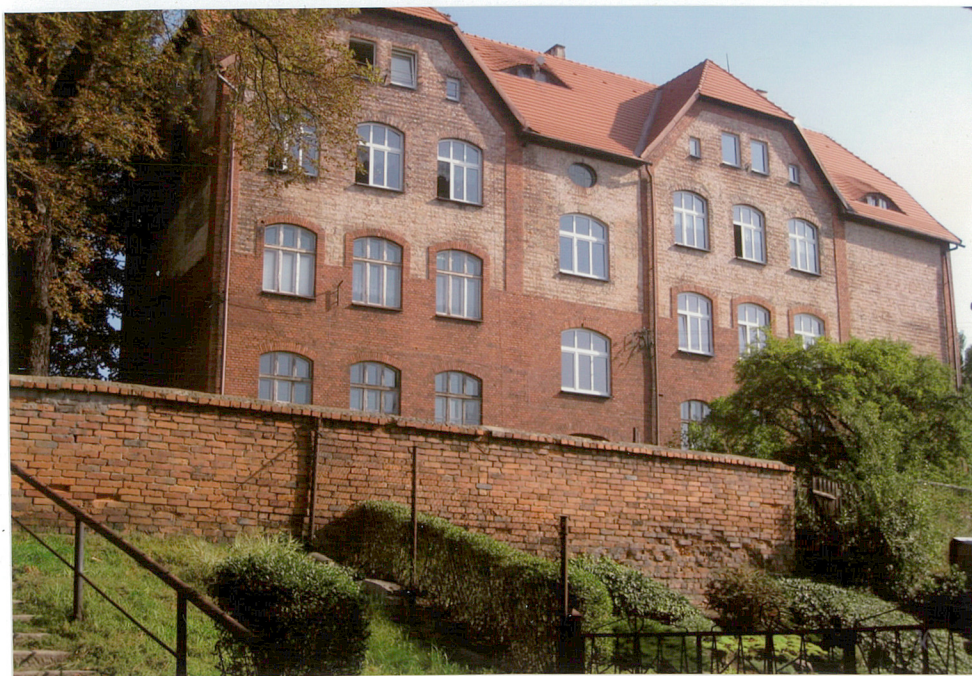
- 25. Widok na elewację od strony południowej z murem oporowym zamykającym teren szkoły.
- 26 Schody terenowe prowadzące na teren szkoły od strony południowej
- 27. Fragment elewacji południowej z wejściem do dawnej części mieszkalnej
