378/1 KOŚCIÓŁ RZYMSKOKATOLICKI PW. ŚWIĘTEGO JANA CHRZCICIELA

RACIBÓRZ

11. Zdjęcia, rzut, przekrój, sytuacja, orientacja

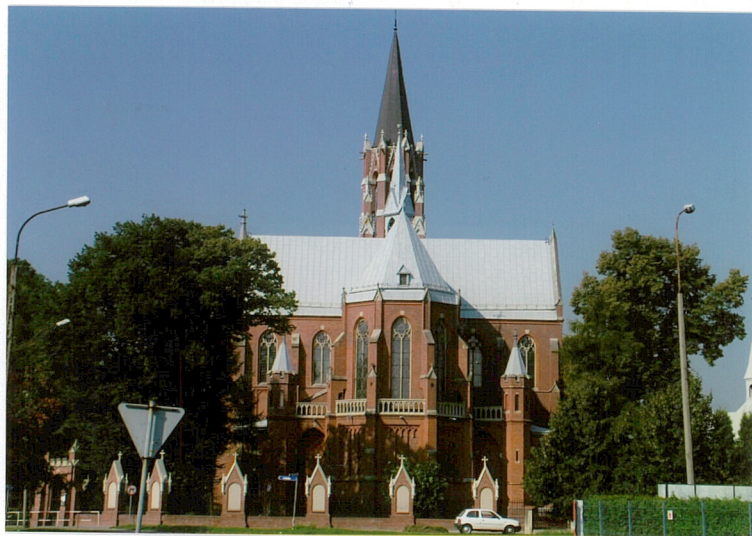
1. Widok kościoła p.w. Św. Jana Chrzciciela od wschodu, Racibórz

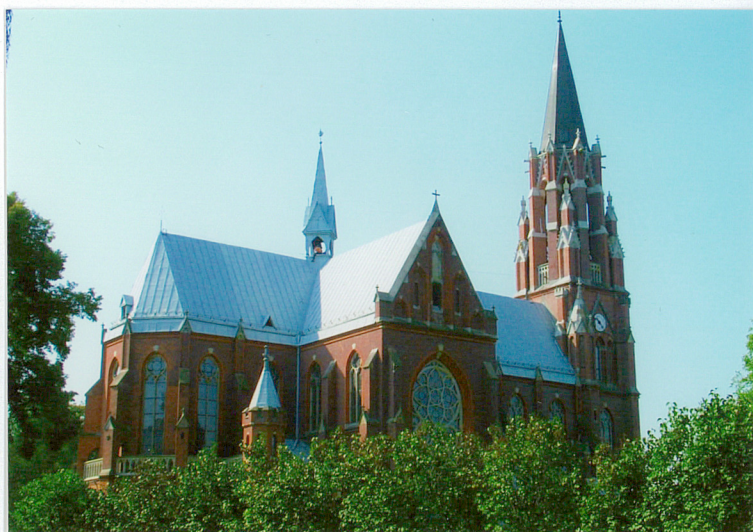
**Elewacja północna** – 8-osiowa, nietynkowana, oszkarpowana, z ostrołucznymi otworami okiennymi na wysokim cokole. Elewacja podzielona jest lizenami. Cześć wieżowa jest 1-osiowa i 4-kondygnacyjna, podzielona gzymsami. Na wysokości 1 i 2 kondygnacji otwory okienne. Trzecia kondygnacja z ostrołucznie zamkniętym oknem i blendami po obu stronach zwieńczona jest wimpergą. W polu znajduje się zegar. Czwarta kondygnacja ażurowa, zwieńczona wysokim hełmem wieżowym. W partii nawy elewacja 4-osiowa, 2 – kondygnacyjna, podzielona poziomo gzymsami. Na wysokości 1 kondygnacji kaplice, na wysokości 2 kondygnacji ostrołuczne otwory okienne. W partii transeptu 3 – kondygnacyjna, 1-osiowa. Maswerkowe okno transeptu na wysokości 2 kondygnacji, powyżej gzyms oddzielający szczyt z ostrołucznymi blendami. Transept ujęty jest po oby stronach w szkarpy. W partii prezbiterium elewacja 2-kondygnacyjna z oknami w 2 kondygnacji i kaplicami w 1. Obie kondygnacje przedzielone są za pomocą balustrady kamiennej. Elewacja zwieńczona gzymsem. Budowla zwieńczona wysokim dwuspadowym dachem.

2. Elewacja północna kościoła p.w. Św. Jana Chrzciciela, ul. Morawska 1, Racibórz.

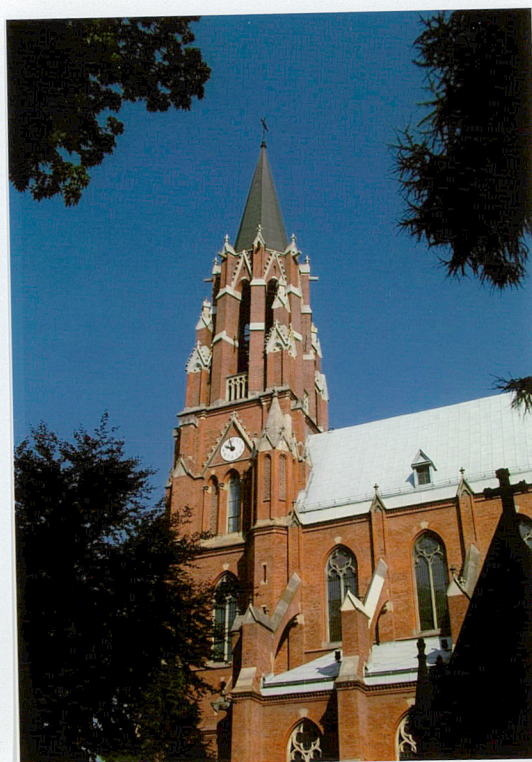
**Elewacja południowa** – patrz podział elewacji północnej. W obu elewacjach przy wieży znajdują się żygacze wykonane z piaskowca przedstawiające budowniczego świątyni Jana Kirsteina i organisty Eduarda Zaruby.

3. Fragment elewacji południowej kościoła p.w. Jana Chrzciciela, ul. Morawska 1, Racibórz

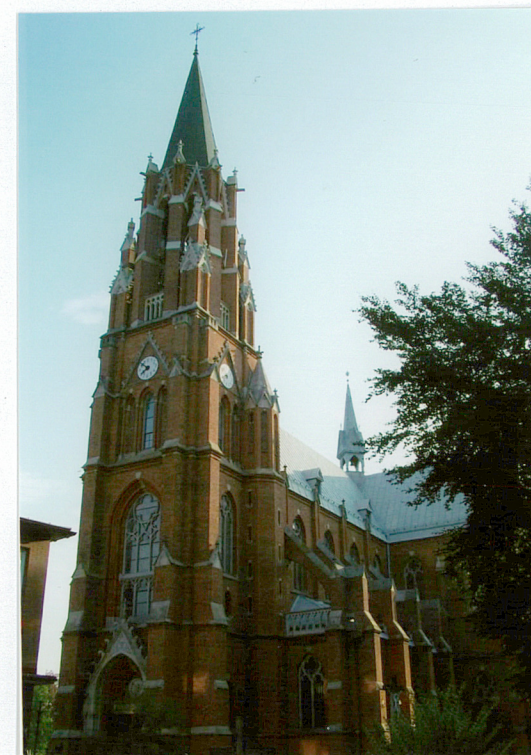
**Elewacja zachodnia** –5-osiowa, nietynkowana, oszkarpowana, z ostrołucznymi otworami okiennymi na wysokim cokole. Elewacja podzielona jest lizenami Cześć wieżowa jest 1-osiowa i 4-kondygnacyjna, podzielona gzymsami. Na wysokości 1 kondygnacji ozdobny portal wejściowy, wyżej ostrołuczne okno. Trzecia kondygnacja z ostrołucznie zamkniętym oknem i blendami po obu stronach zwieńczona jest wimpergą W polu znajduje się zegar. Czwarta kondygnacja ażurowa, zwieńczona wysokim hełmem wieżowym.

4. Elewacja zachodnia z wieżą kościoła p.w. Jana Chrzciciela, ul. Morawska 1, Racibórz

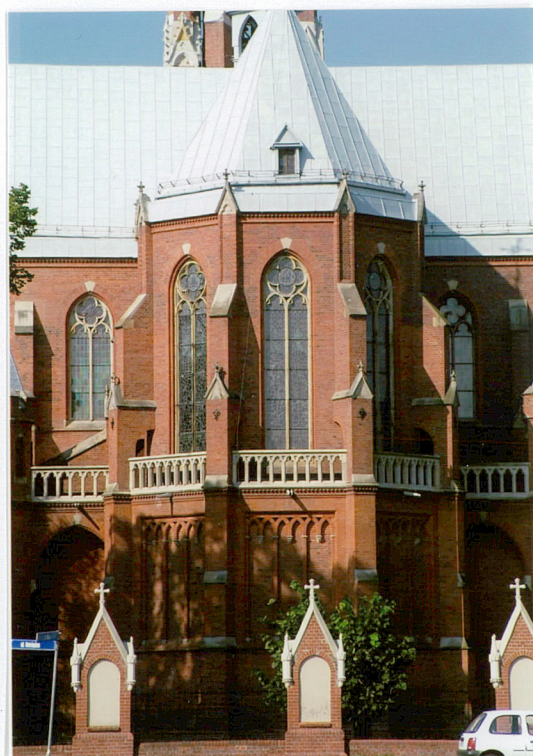
5. Prezbiterium kościoła p.w. Św.  
Jana Chrzciciela, ul. Morawska 1, Racibórz.

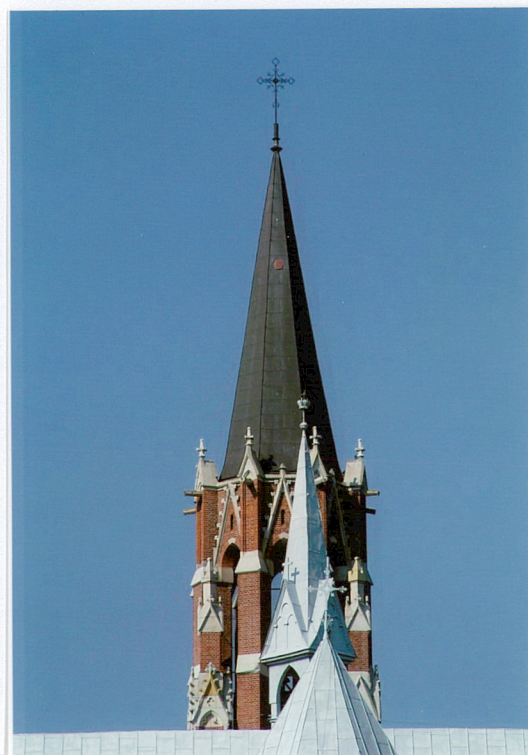
6. Fragment wieży kościoła  
p.w. Jana Chrzciciela, ul. Morawska 1,  
Racibórz

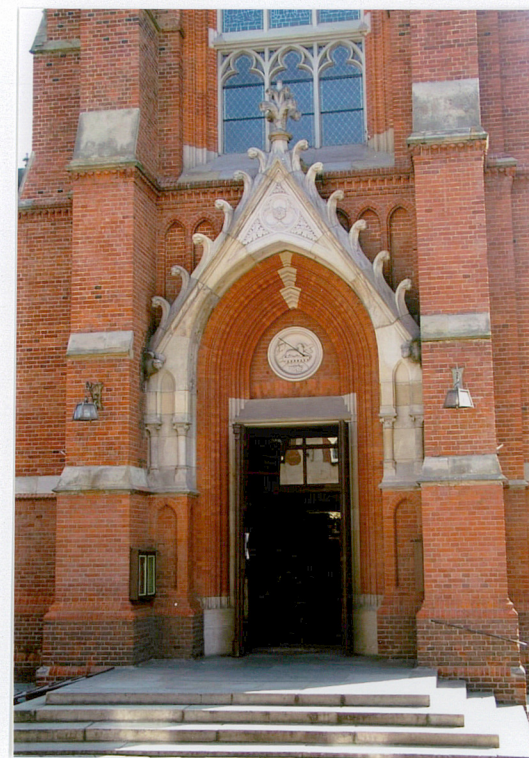
*Otwory drzwiowe* – Drzwi wejścia głównego zamknięte prosto, osadzone w portalu zamkniętym łukiem ostrym. Drzwi ujęte w opaskę wykonaną z piaskowca Portal uskokowy, profilowany z płaskorzeźbą przedstawiającą Baranka Bożego w polu. W bocznych partiach po obu stronach portal trójstrefowy, w strefie najniższej ostrołuczna blenda, wyżej w partii piaskowca półkolumny wspierające ostrołuczną blendę. Portal zwieńczony wimpergą, ozdobiony żabkami i kwiatonem w typie XII wiecznym z trójliściem w polu.

7. Portal główny kościoła  
p.w. Jana Chrzciciela, ul. Morawska 1,  
Racibórz

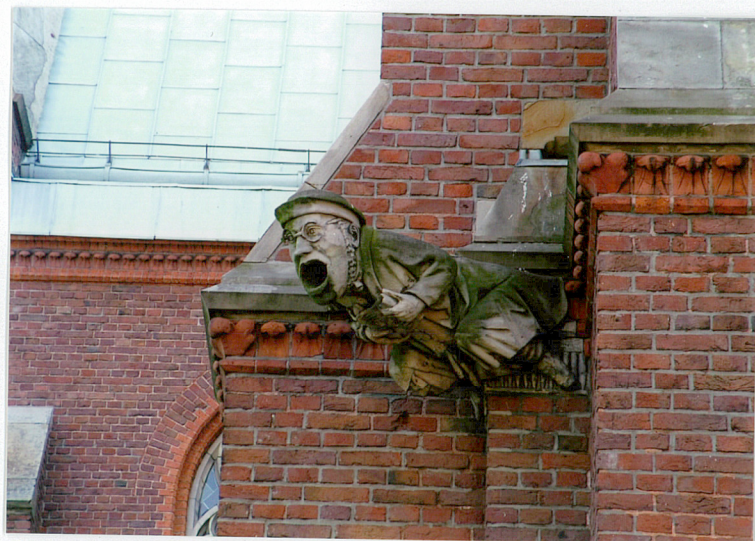
8. Żygacz w kościele p.w.  
Jana Chrzciciela, ul. Morawska 1,  
Racibórz.

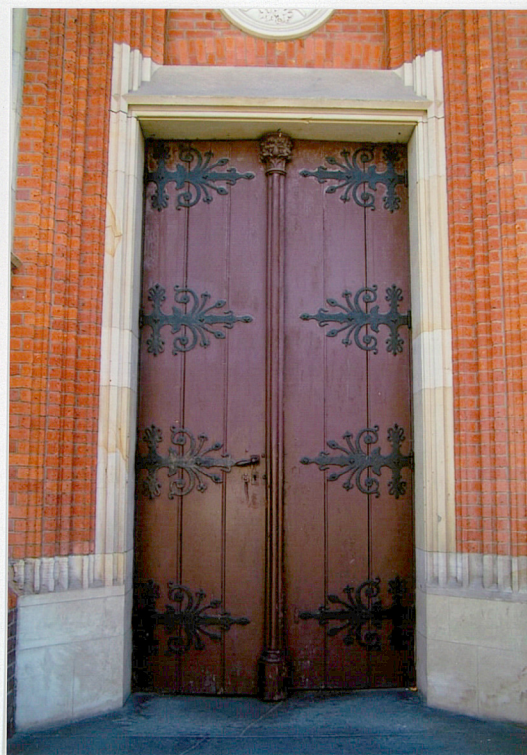
**Stolarka drzwiowa** – Drzwi główne - wejściowe, usytuowane w głównym portalu, zamknięte prosto, z rzeźbioną listwą przymykową. Drzwi o konstrukcji deskowo - szpungowej. Oryginalne zawiasy polskie, tarczowe, wtórna klamka. Drewno malowane na brązowo.

10. Drzwi główne, deskowo - szpungowe, kościół p.w. Jana Chrzciciela, ul. Morawska 1, Racibórz

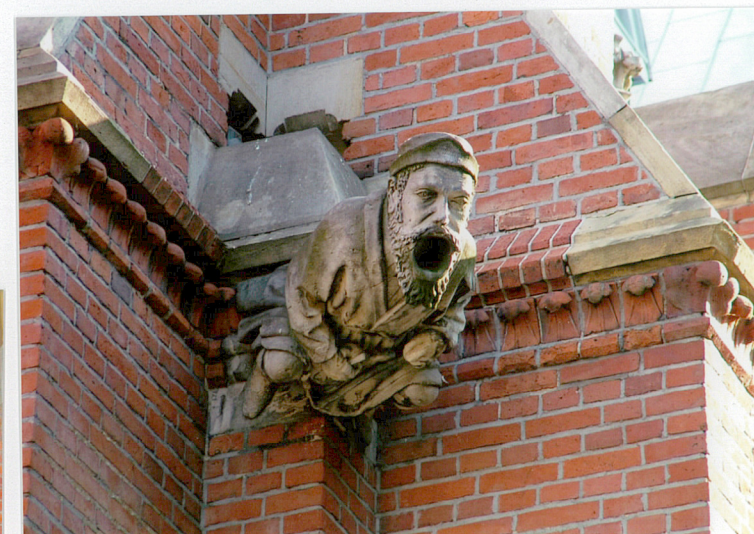
9. Żygacz w kościele p.w.  
Jana Chrzciciela, ul. Morawska 1,  
Racibórz.

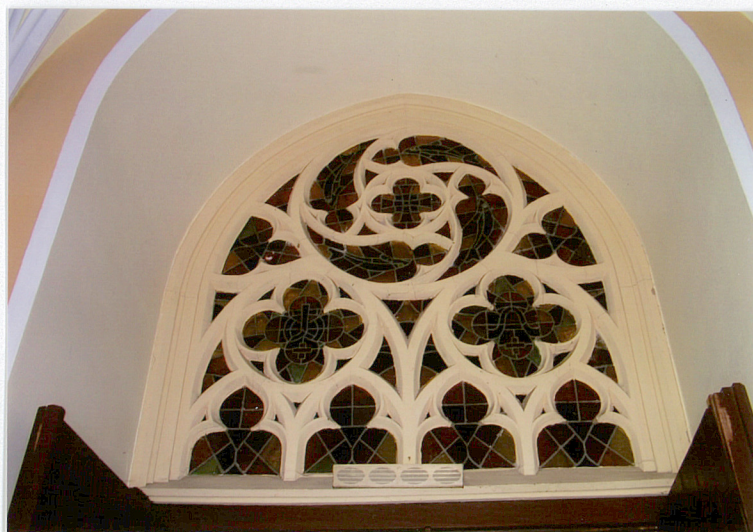
Drzwi wahadłowe wewnętrzne w przedsionku – zamknięte prosto, umieszczone w tynkowanej opasce i zwieńczone maswerkiem w typie dojrzałego gotyku. Reszta otworów drzwiowych bez dekoracji, zamknięta prosto (pomijając drzwi wtórne na wieżę zamknięte łukiem odcinkowym).

11. Maswerk nad drzwiami w sieni w kościele p.w. św. Jana Chrzciciela, ul. Morawska 1, Racibórz.

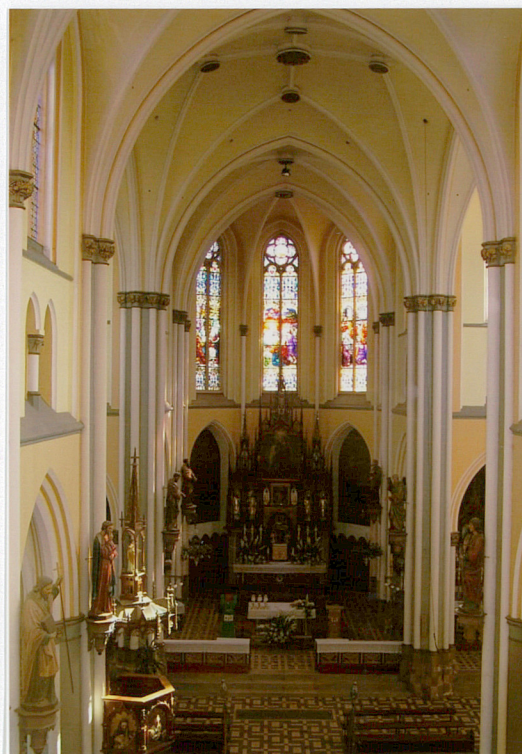
**WNĘTRZE** – Kościół bazylikowy, trójnawowy z transeptem i poligonalnie zamkniętym prezbiterium. Nawy boczne dwukrotnie niższe od nawy głównej. Artykulacja ścian wnętrza trójstrefowa składa się z arkad, ślepych triforiów i okien w najwyższej kondygnacji. Sklepienia krzyżowo-żebrowe w nawie głównej spływają na międzynawowe koliste filary opięte służkami. Od zachodu chór wbudowany pomiędzy dwie kolumny przęsła zachodniego z parapetem trójbocznym pokrytym dekoracją maswerkową. Od wschodu poligonalnie zamknięte prezbiterium. Kościół bardzo bogato wyposażony (opisy patrz pkt 12)

12. Wnętrze w kierunku prezbiterium kościół p.w. Jana Chrzciciela, ul. Morawska 1, Racibórz

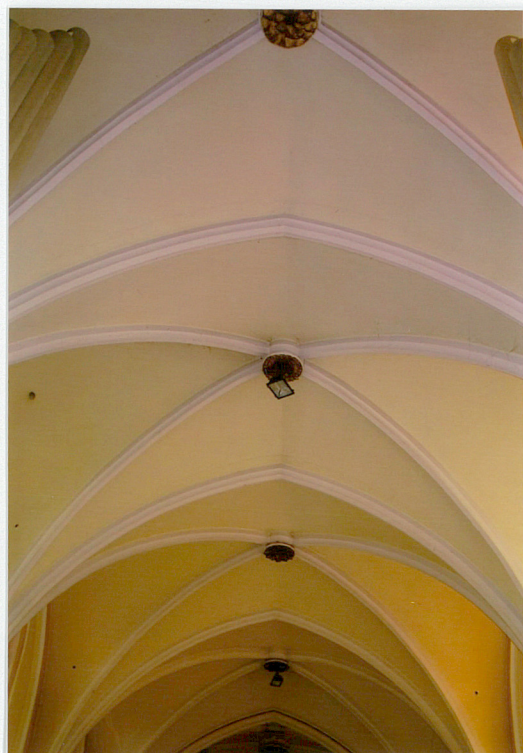
*Sklepienia i stropy* – sklepienia krzyżowo – żebrowe nad nawą główną, nawami bocznymi i prezbiterium, sklepienia gwiaździste nad transeptem i wieżą.

17. Sklepienie w nawie gł., kościół p.w.  
św. Jana Chrzciciela, ul. Morawska 1, Racibórz.

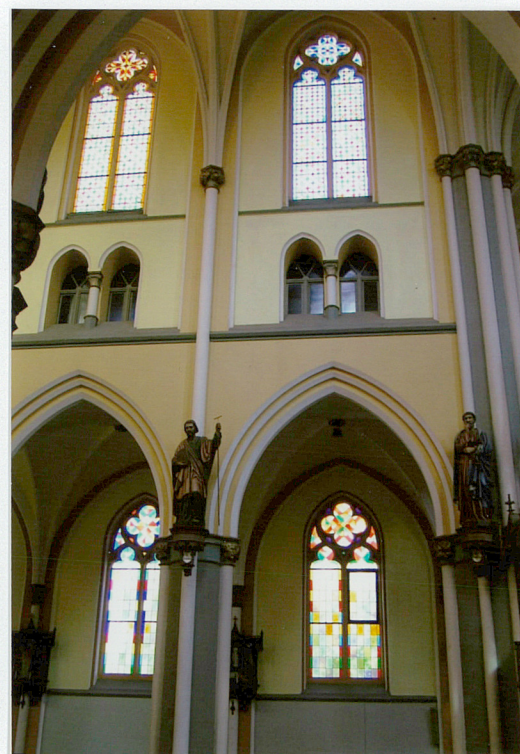
18. Artykulacja ścian nawy gł., kościół  
p.w. Jana Chrzciciela, ul. Morawska 1, Racibórz

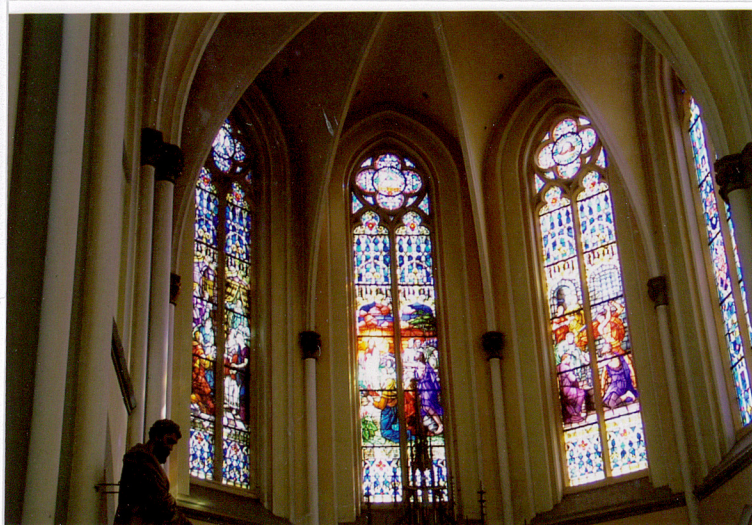
Okna prezbiterium - maswerkowe, w typie okien dojrzałego gotyku. Składa się z dwóch lancet i jednej rozety nad nimi. Okna szklone szkłem witrażowym w ołowiu. Witraże przedstawiają sceny z życia Jezusa.

20. Witraże w prezbiterium, kościół p.w.  
św. Jana Chrzciciela, ul. Morawska 1, Racibórz.

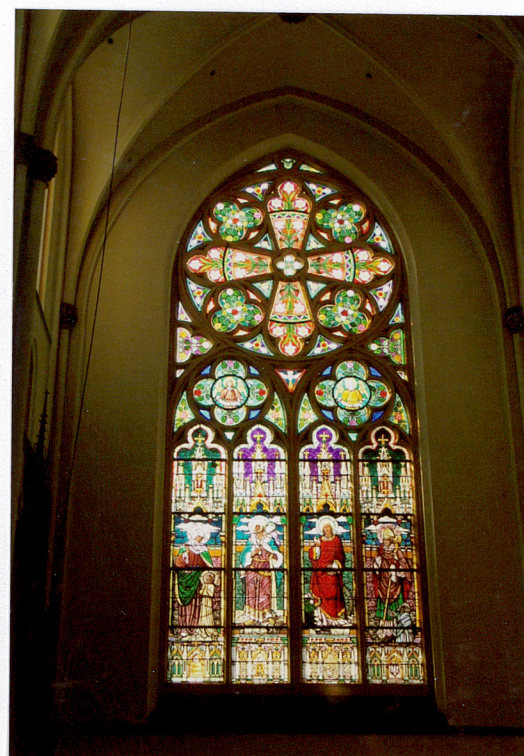
Okna transeptu – maswerkowe, w typie okien dojrzałego gotyku. Bardzo rozbudowane, składa się z czterech lancet i trzech rozet nad nimi. Okna szklone szkłem witrażowym w ołowiu. W północnym transepcie przedstawiona scena Sądu Ostatecznego, w południowym przedstawia kolejno św. Annę z Maryją, św. Edwarda, św. Katarzynę i św. Stanisława z Piotrowinem. Poniżej postaci znajduje się inskrypcja: „Bogu na chwałę”, raz herb książąt von Ratibor, herb Raciborza i godło Polski.

21. Witraż w transepcie połudn., kościół  
p.w. Jana Chrzciciela, ul. Morawska 1, Racibórz

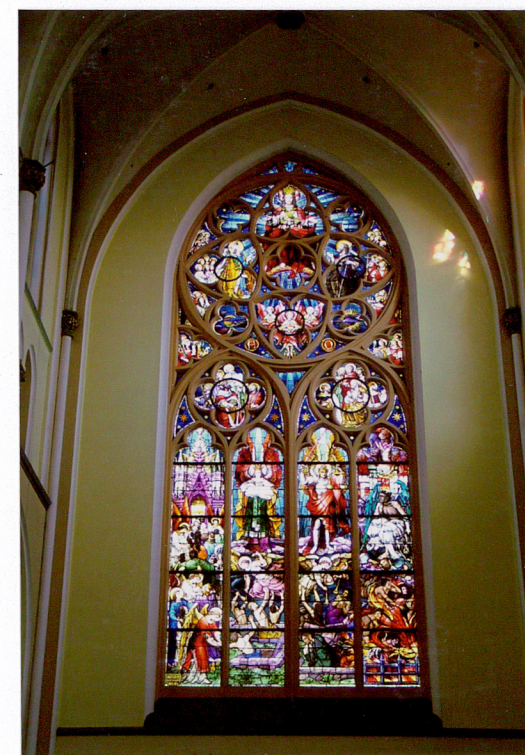
22. Witraż w transepcie pn., kościół p.w.  
Jana Chrzciciela, ul. Morawska 1,  
Racibórz

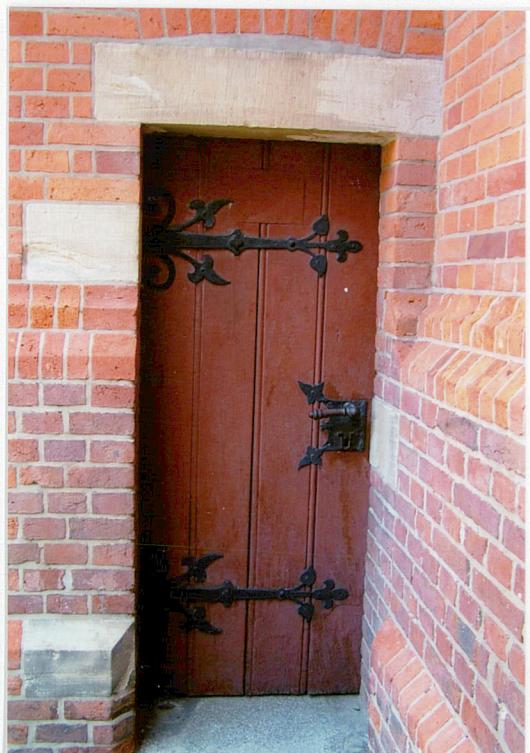
Drzwi na wieżę – jednoskrzydłowe, zamknięte prosto, deskowo – szpungowe, zawiasy polskie, pasowe, ozdobna tarczka, malowane na brązowo.

23. Drzwi deskowo – szpungowe do wieży, kościół p.w. św. Jana Chrzciciela, ul. Morawska 1, Racibórz.

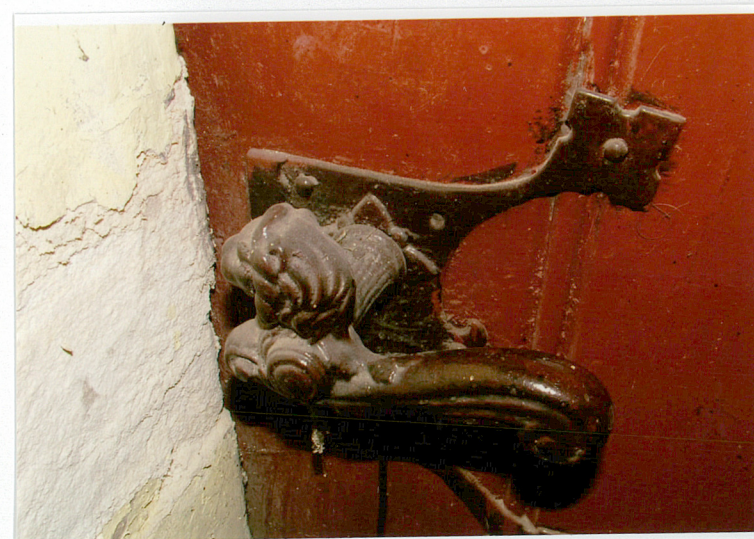
Drzwi wewnątrz wieży - jednoskrzydłowe, zamknięte prosto, deskowo – szpungowe, zawiasy polskie, pasowe, ozdobna tarczka i klamka mosiężna z formą lwiej główki, malowane na brązowo.

24. Klamka do drzwi w wieży, kościół, p.w. Jana Chrzciciela, ul. Morawska 1, Racibórz

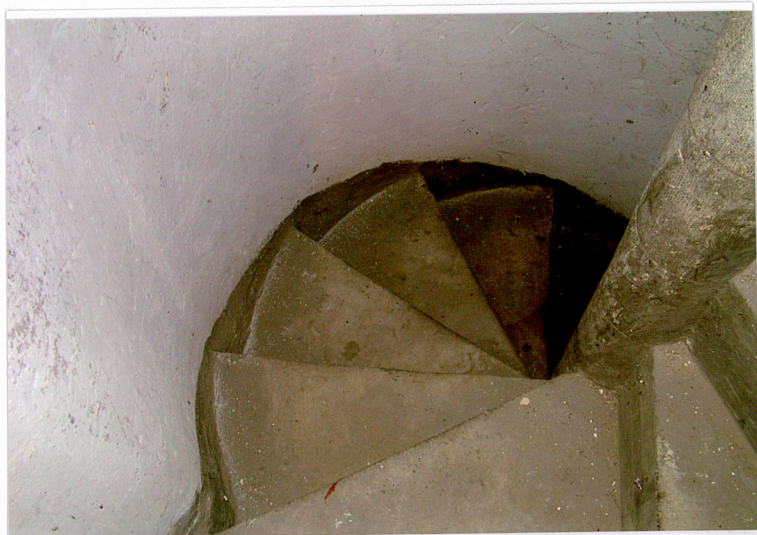
Schody na wieżę – wtórne, jednobiegowe, kręcone, żelbetowe.

25. Schody kręcone na wieżę, kościół p.w.  
św. Jana Chrzciciela, ul. Morawska 1, Racibórz.

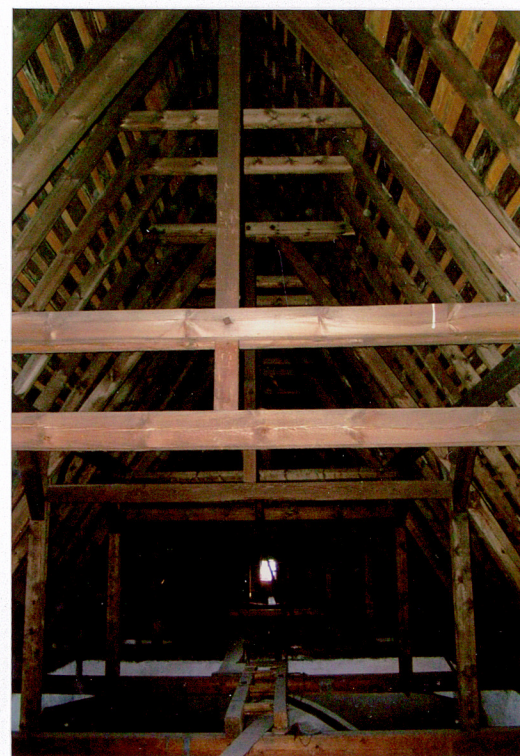
*Wieżba dachowa* – z okresu odbudowy kościoła, 50-tych XX wieku. Drewniana, płatwiowo – kleszczowa, stolcowa (dwustolcowa o stolcach stojących)

26. Więźba dachowa płatwiowo – kleszczowa, stolcowa  
kościół, p.w. Jana Chrzciciela ul. Morawska 1, Racibórz
