KARTA EWIDENCYJNA ZABYTEKÓW  
ARCHITEKTURY I BUDOWNICTWA

MUR ZE STACJAMI DROGI KRZYŻOWEJ, BRAMAMI I DWIEMA KAPLICZKAMI PRZY  
KOŚCIELE PARAFIALNYM POD WEZWANIEM ŚWIĘTEGO JANA CHRZCIECIELA

RACIBÓRZ-OSTRÓG

**Biuro projektowe "ARKONA", ul. Wierzbowa 3, 41-908 Bytom, 2005 rok.**

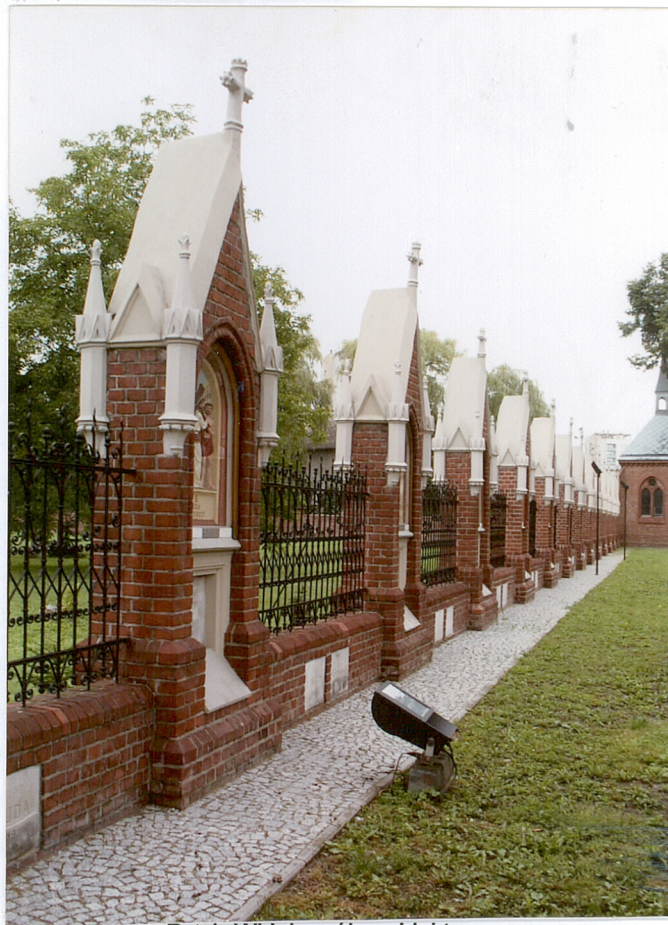
Fot.1. Widok ogólny obiektu.

**Sytuacja** – obiekt usytuowany w Raciborzu - Ostrogu, na prawym brzegu Odry, w niewielkim oddaleniu od zabudowań średniowiecznego zamku piastowskiego. Ogrodzenie w formie nieregularnego pięcioboku, z 36. Stacjami, 2. bramami i 2. kaplicami, okala kościół p.w. św. Jana Chrzciciela. Mur posiada 22 stacje z przedstawieniem scen z życia Jezusa i Marii, a także sceny 14 stacji Drogi Krzyżowej. Stacje ze scenami znajdują się od strony północnej, południowej i wschodniej ogrodzenia. Od strony południowo - zachodniej i południowo wschodniej ogrodzenia znajdują się potężne bramy wjazdowe, każda z dwoma furtami. W narożach północno - zachodnim i północno - wschodnim znajdują się murowane kaplice z XIX wieku.

- Po przeprowadzonym remoncie gruntownym, stan zachowania muru ze stacjami dobry. Widoczne są miejscowe wysolenia na cegle i wierzchnie łuszczenie powierzchni kamienia.
- Stan techniczny elementów konstrukcyjnych kapliczek jest dobry.
- Stan techniczny obu bram arkadowych jest dobry.

- Należy na bieżąco monitorować stan techniczny ogrodzenia, stacji, obu kapliczek i bram;
- Na bieżąco usuwać skutki nadmiernego zawilgocenia i migracji soli, będących uszkodzeniami wtórnymi po powodzi z lipca 1997 r.;

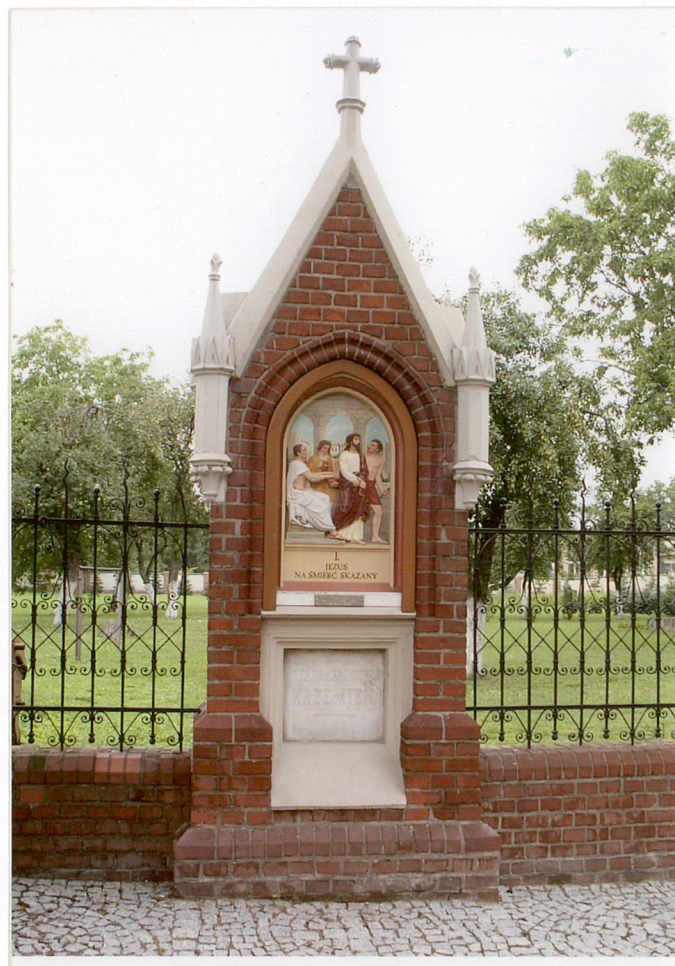
Fot. 2. Stacja pierwsza - Jezus na śmierć skazany

**stacje** - wzdłuż ogrodzenia wymurowane są stacje z cegły ceramicznej czerwonej i cegły formowanej, na fundamencie i murze cokołowym ceglany, techniką tradycyjną; sterczyny i zwieńczenia ze sztucznego kamienia; pomiędzy stacjami, na murowanym cokole ozdobna krata ogrodzenia; sceny stacji-płaskorzeźby wykonane z terakoty, polichromowane, zamknięte od czoła drewnianą ramą ze szkłem; na dolnej ramie aluminiowa tabliczka grawerowana z nazwiskiem fundatora renowacji stacji; poniżej w kamiennej obudowie marmurowe tablice z nazwiskami fundatorów stacji;

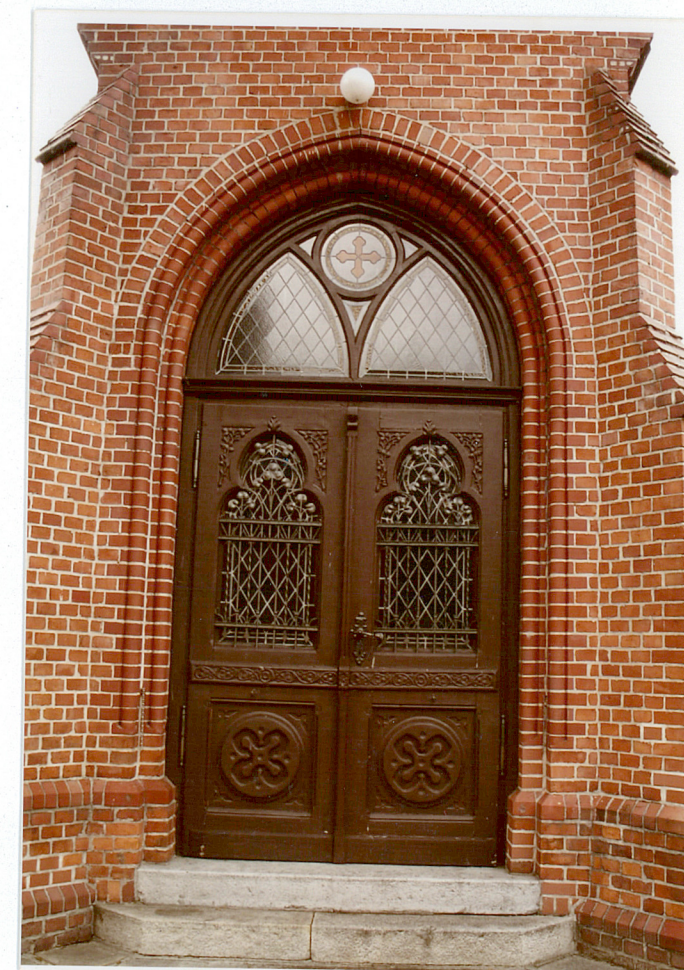
Fot. 16. Drzwi do kaplic znajdujących się na początku i na końcu drogi krzyżowej

**kapliczki** - w północnych narożach ogrodzenia wymurowano 2 kapliczki z cegły ceramicznej czerwonej i cegły formowanej; kapliczki jednoprzestrzenne, na planie zbliżonym do pięcioboku, naroża oszkarpowano; od strony obejścia kościelnego usytuowano wejścia do kapliczek z rozglifionymi ościeżami, zwieńczone ostrołukowo; powyżej wzniesiony trójkątny szczyt z umieszczonym w środku pola okienkiem w formie okulusa; dach wieloboczny z 5-kątną wieżyczką na latarni i z hełmem w postaci iglicy; więźba dachowa drewniana, pokrycie blachą cynkową, obróbki blacharskie z blachy ocynkowanej; po obu stronach wejścia do kapliczek, w ścianach bocznych ostrołukowe okna z ceramicznym maswerkiem wypełnionym witrażami; drzwi wejściowe dwuskrzydłowe, drewniane płycinowe, przeszklone i ozdobnie okratowane, z naświetlami; wewnątrz posadzka z płytek terrakotowych; sklepienie krzyżowe, potynkowane; zachowane oryginalne wyposażenie ołtarzowe;

- wykonano remont bram z częściową rekonstrukcją bramy zachodniej, 1998/09 r., Wykonawca: "Konior" sp. cywilna z Katowic
- przeprowadzono prace konserwatorskie stolarki drzwiowej obu kaplic, 1997/98 r., Wykonawca H. Fudali z Bytomia
- przeprowadzono prace konserwatorskie witraży obu kaplic, 1997.98 r., Wykonawca Franusik z Nakła Śl.
- lata 2000/4 przeprowadzono prace konserwatorskie stacji i ogrodzenia, podbito miejscowo fundamentowanie ogrodzenia, poddano remontowi elewacje kaplic

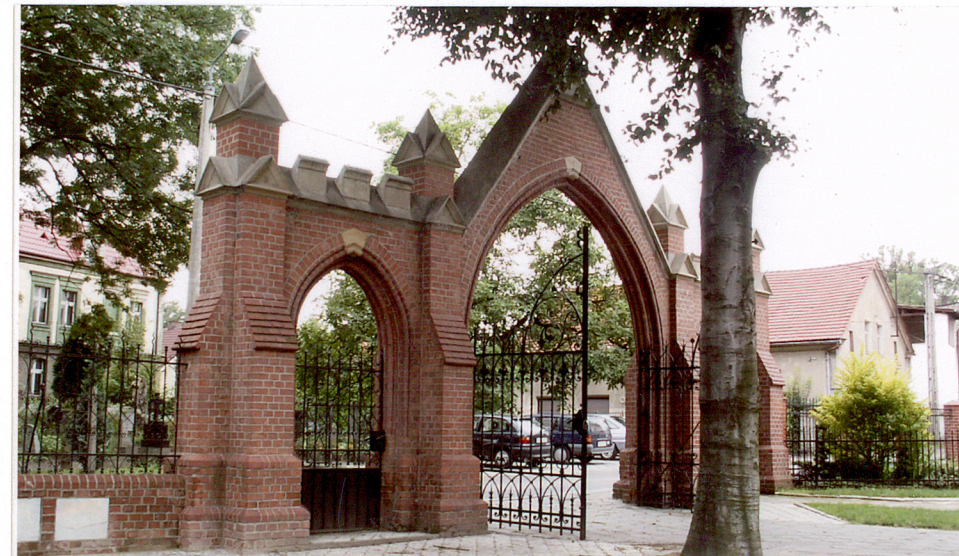
Fot. 26. Jedna z dwóch bram wjazdowych-widok ogólny

**bramy** - masywne bramy murowane są również z cegły ceramicznej i cegły formowanej, z kluczami z piaskowca i ze zwieńczeniami z kamienia sztucznego; wzniesione w formie potrójnej, ostrołukowej arkady, w osi z dużą arkadą bramy przejazdowej i po bokach z dwoma furtami; nad bramą trójkątny szczyt a nad furtami krenelaż; filary arkadowe oszkarpowane i zakończone sterczynami; kraty furt jednoskrzydłowe zwierciadlane, kraty bramy przejazdu dwuskrzydłowe; bramy i furty stalowe, oryginalne, o charakterze gotyckim;
