KOŚCIÓŁ PARAFIALNY P.W. ŚŚ PIOTRA I PAWŁA

1596, 1777, 1863,  
1911-12.

PRZYBYNÓW

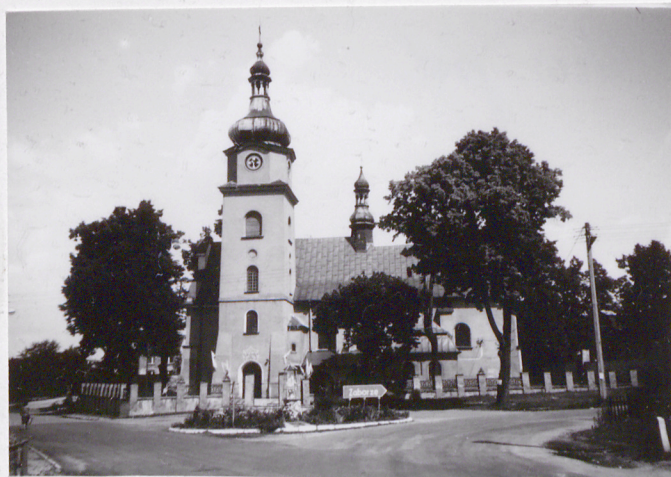
WIDOK OGÓLNY OD STRONY PD.

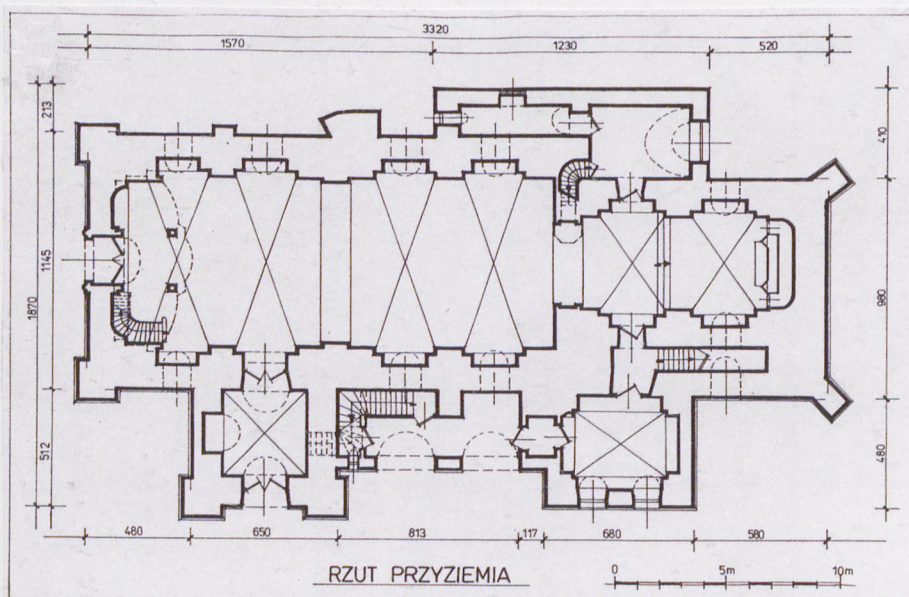
RZUT PRZYZIEMIA

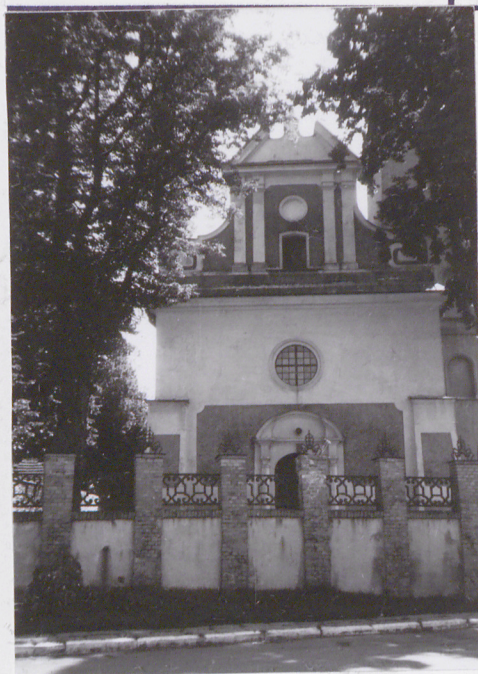
1.

- 1). Elewacja zachodnia
- 2). Szczyt elewacji zachodniej
- 3). Elewacja pd- z widokiem na zakrystię i arkadowe podcienie
- 4). Fragment elewacji pd.
- 5). Elewacja pd - widok od wschodu na arkadowe podcienie oraz wieżę
- 6). Widok na wschodnią elewację
- 7). Elewacja północna- widoczny skraj i nawa
- 8). Pozostałości po skośnej przyporze elewacja północna
- 9). Górny fragment elewacji północnej -widoczna sygnaturka i hełm wieży
- 10). Portal w wejściu od zachodu
- 11)..Portal w wejściu od południa

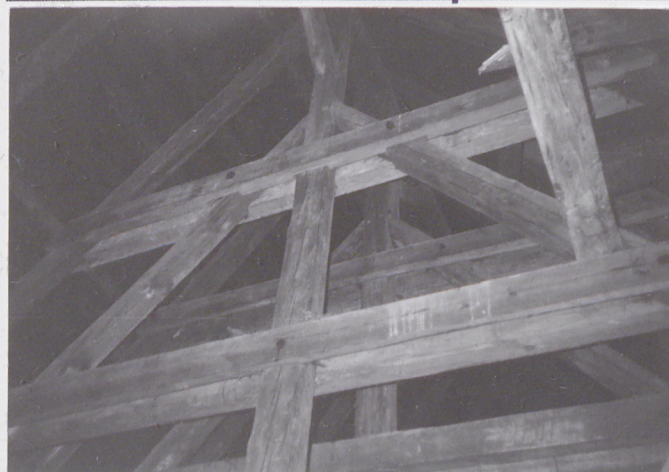
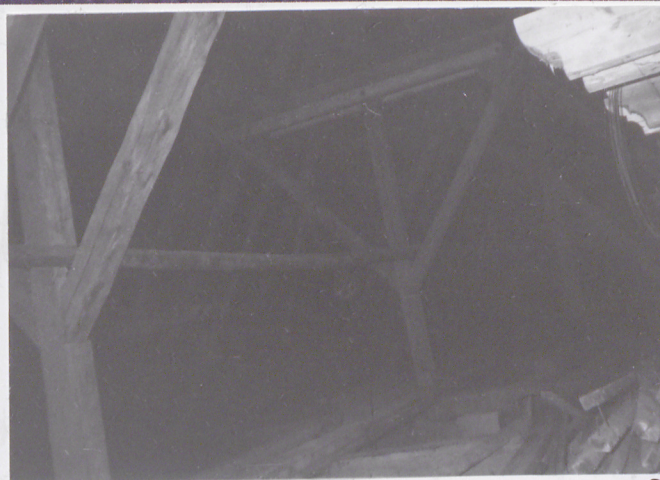
- 1-2). Więźba dachowa - nawa
- 3). Okno w wieży- widok od wewnątrz
- 4). Sklepienie w prezbiterium
- 5). Sklepienie w zakrystii
- 6). Filary przyścienne i fragment łuku tęczowego
- 7). Widok na prezbiterium i ołtarz główny
- 8). Widok na prezbiterium
- 9). Widok na chór muzyczny
- 10). Empora nad zakrystią
- 11). Wejście na emporę

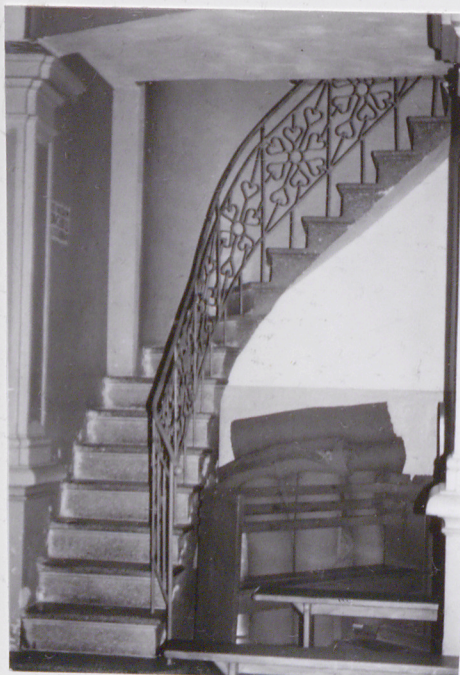
1.

- 1). Wejście na chór muzyczny
- 2). Drzwi główne - widok od strony nawy
- 3). Drzwi w ścianie południowej - widok od strony kruchty
- 4). Ołtarz główny
