BUDYNEK BYLEJ ZMIĘKCZALNI WÓD PRZEMYSŁOWYCH OB.NIEUŻYTKOWANY

Z A B R Z E

4. Adres Zabrze, ul. Wolności 402

BUDYNEK ZMIĘKOCZALNI WOD
PRZEM.OB NIEUŻYTKOWANY

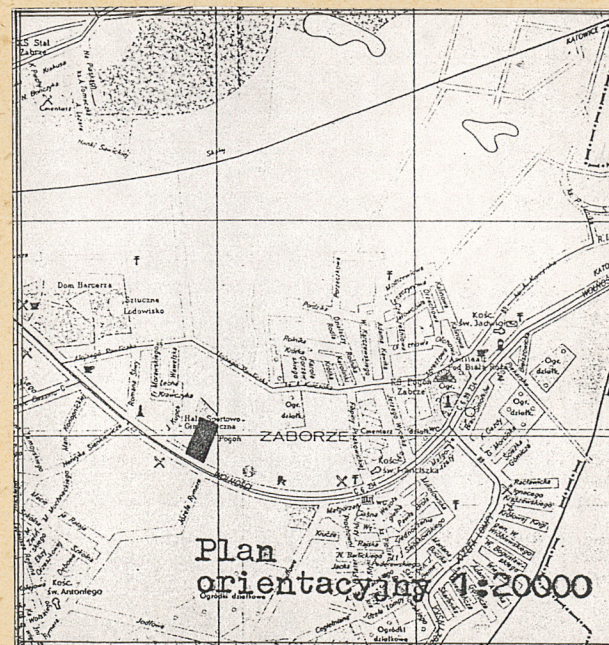
Rzut w przyziemiu. Skala 1:400

Rzut na planie prostokąta z dłuższymi bokami leżącymi na osi pn-pd.

Wnętrze: ze stalowym przepiętrzeniem w przyziemiu, powyżej jedno-przestrzenne, z pomostami technologicznymi w konstrukcji stalowej.

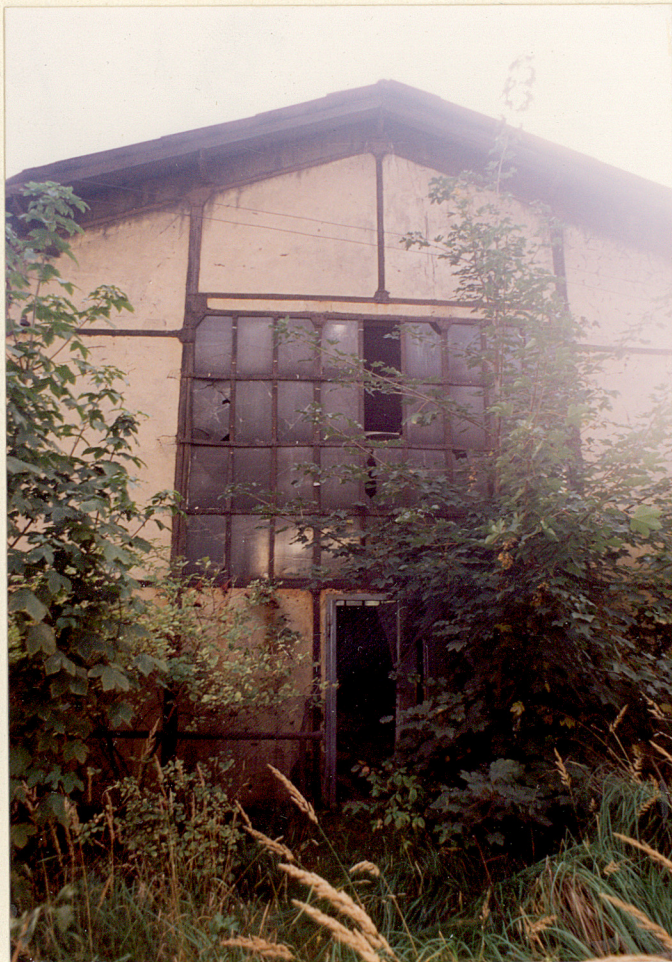
Elewacja pn. dwukondygnacyjna, symetryczna, jednoosiowa, z otworami odpowiednio: drzwiowym i szerszym okiennym, rozmieszczonymi centralnie. Otwór okienny w wypełnieniu dwóch środkowych pól konstrukcji.

Widok el. pn.

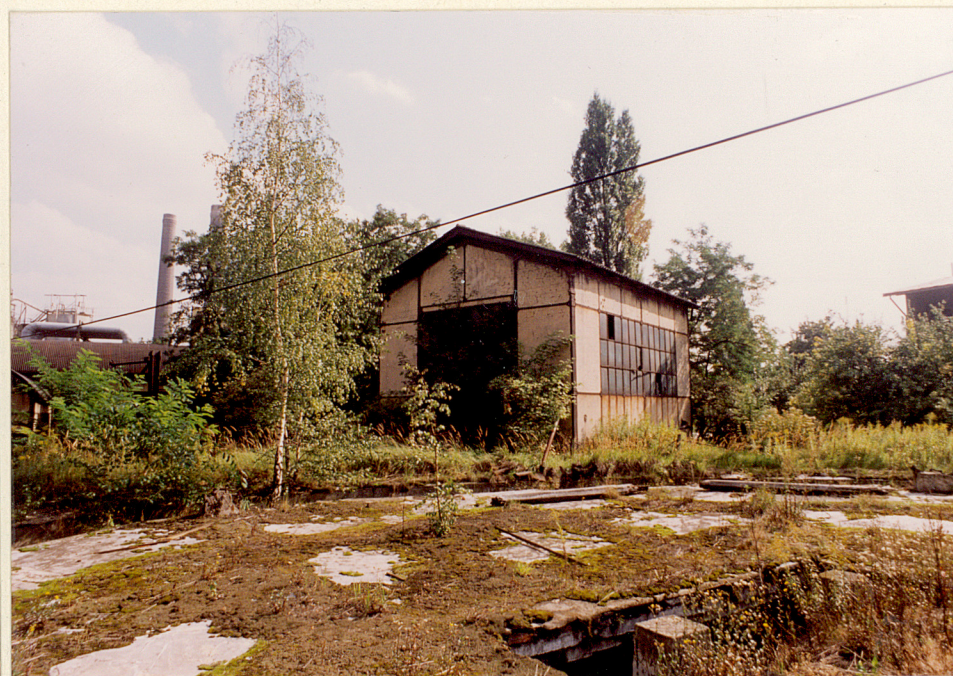
Widok z pn.-zach.
