62812 Dzwonnica przy kościele pw. Narodzenia NMP

1723-24

ŻYWIEC

Dzwonnica przy Kościele pw. Narodzenia Najświętszej Panny Marii

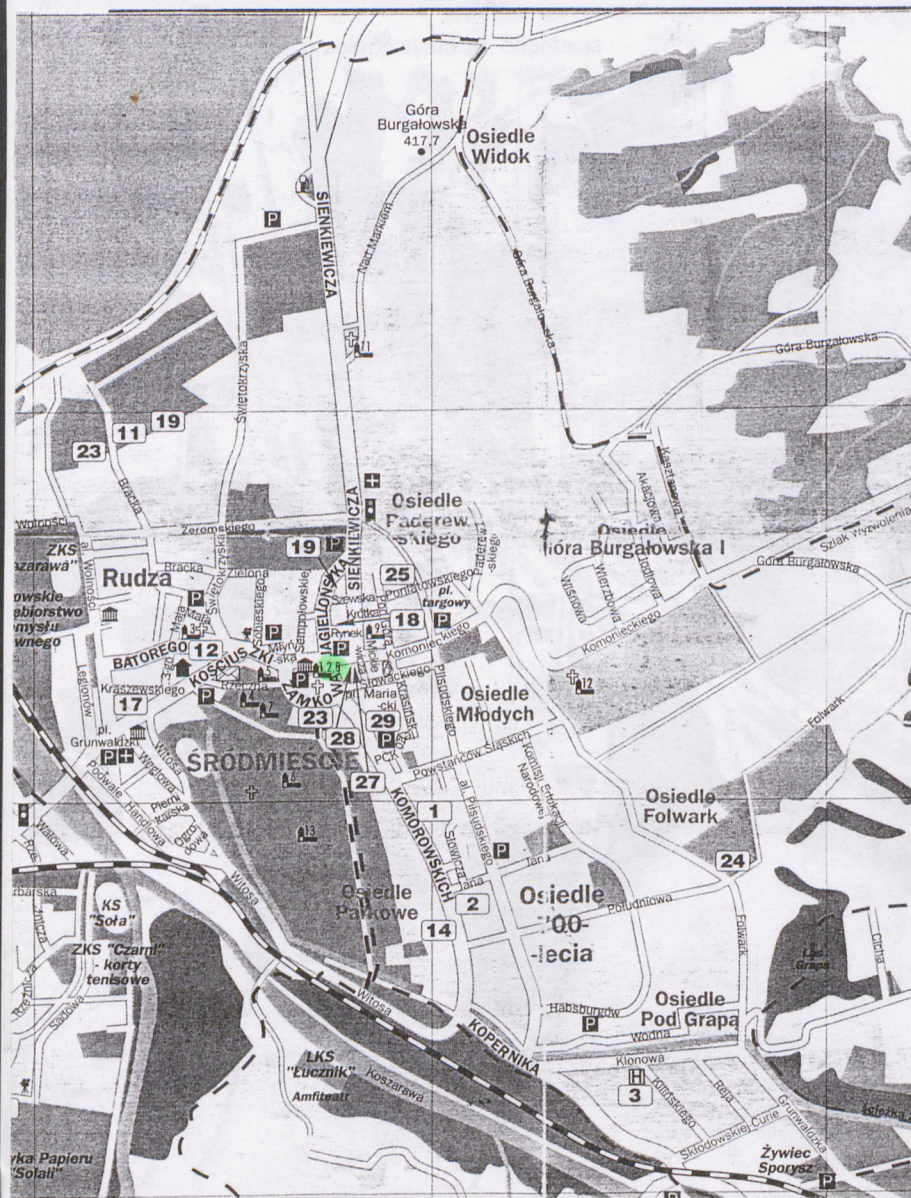
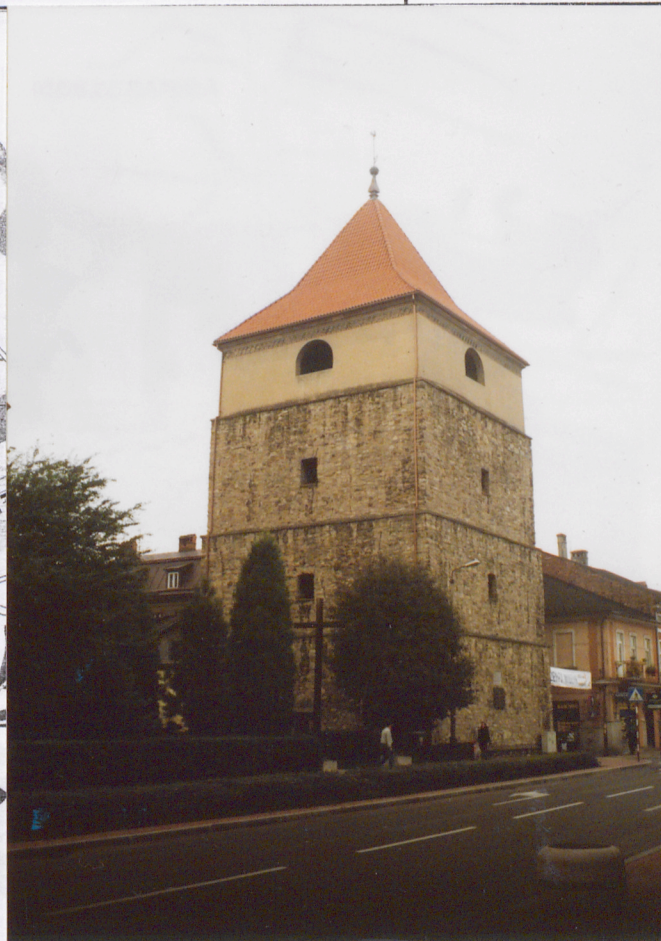
Dzwonnica murowana z dzikiego kamienia, w górnej części (czwarta kondygnacja) otynkowana (pierwotnie otynkowana w całości). Zbudowana na rzucie kwadratu; 4 piętra nierównej wysokości, zaznaczone są uskokami muru i wąskimi kamiennym gzymsami. U dołu cokół, u góry oprofilowany gzyms, pod nim ornament zwany falą (chein courant), wykonany techniką sgraffitową. Wejście od pd. W ociosowym, prostokątnym obramieniu. Piętra przeprute z czterech stron oknami: na 1 i 2p. małymi prostokątnymi, na 3p. mieszczącymi dzwony- dużymi, zamkniętymi półkoliście. Drzwi drewniane, 2-skrzydłowe klepkowe z żelaznymi kutymi okuciami.

Dach namiotowy o ugiętych połaciach, kryty dachówka, zakończony miedzianą gałką i żelaznym krzyżem; do krzyża przytwierdzona ponad gałka chorągiew wskazująca kierunek wiatru, z wyciętym herbem Starykoń, literami F (Franciszek) W (Wielopolski) W (Wojewoda) S (Sieradzki) S (starosta) K (Krakowski) i datą A.D. 1723 r. na szczycie zaś blaszany kogutek. Wewnątrz dzwonnicy interesująca wieżba drewniana i schody umożliwiające dostęp do dzwonów.

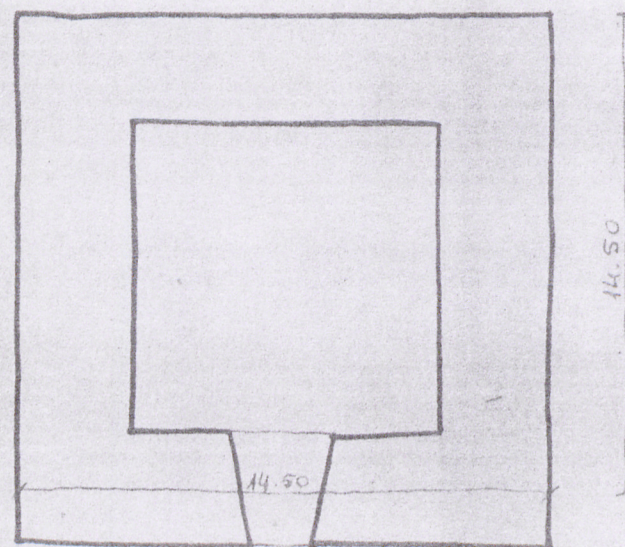
ŻYWIEC. DZWONNICA K. FARY

Żywiec.  
Kościół par. p.w. Narodzenia N.P. Marii,  
widok od południa, rysunek w "Dziękopisie  
Żywieckim" Andrzeja Komoniewskiego, stan sprzed  
pożaru z r. 1711. Ukazany pierwotny, renesanso-  
wy hełm wieży, nielstniejąca drewniana dzwon-  
nica, nieistniejąca, barokowa wieżyczka na syg-  
naturkę. Widoczna gotycka bryła kościoła ze  
sterczynowym szczytem zachodnim i pierwotnym  
gabarytem gotyckiego prezbiterium.  
Oryg. Museum w Żywiecu.  
Repr. J. Szablowski, 1937.

Pierwsza dzwonnica zbudowana w roku 1582. Drewniana, spalona została w czasie pożaru miasta w 1721 r.. o jej wyglądzie informuje widok fary z r. 1711 w „Dziejopisie Żywieckim” A. Komonieckiego.

Założona na rzucie kwadratu, pochyłe ściany zwieńczone nadwieszoną izbicą i hełmem ostrosłupowym z czterema wieżyczkami na narożnikach.
