Budynek (d. Ratusz)

Ż Y W I E C

11. Zdjęcia, rzut, przekrój, sytuacja, orientacja

Żywiec, Pl. Zjednoczenia 2
RYNEK

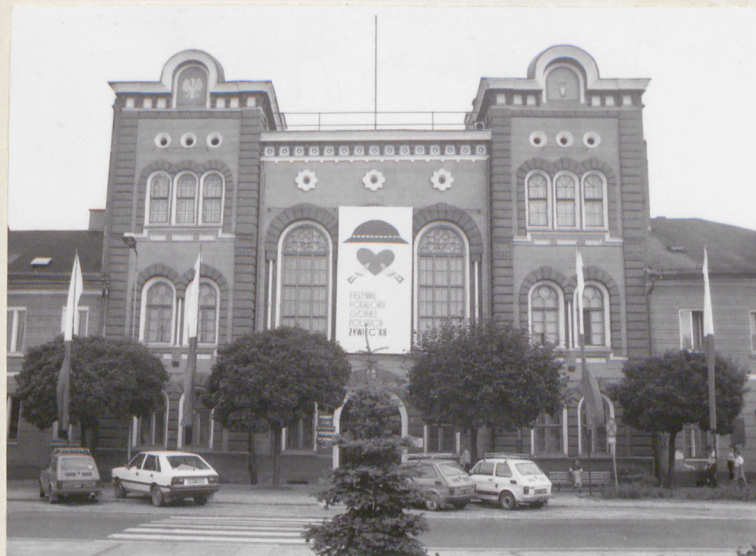
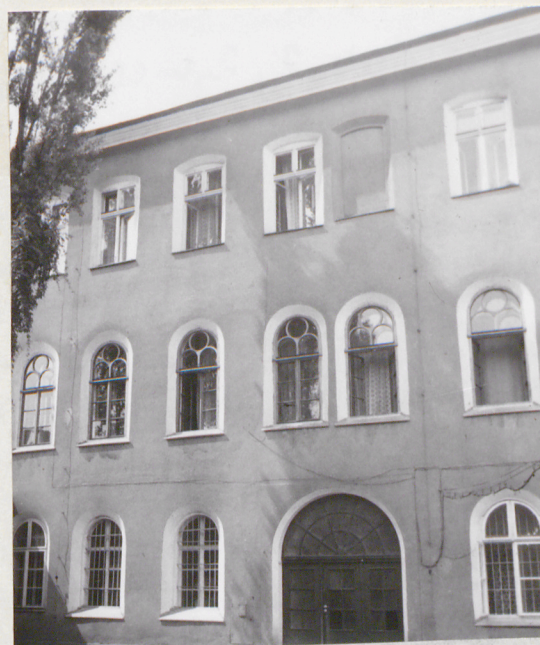
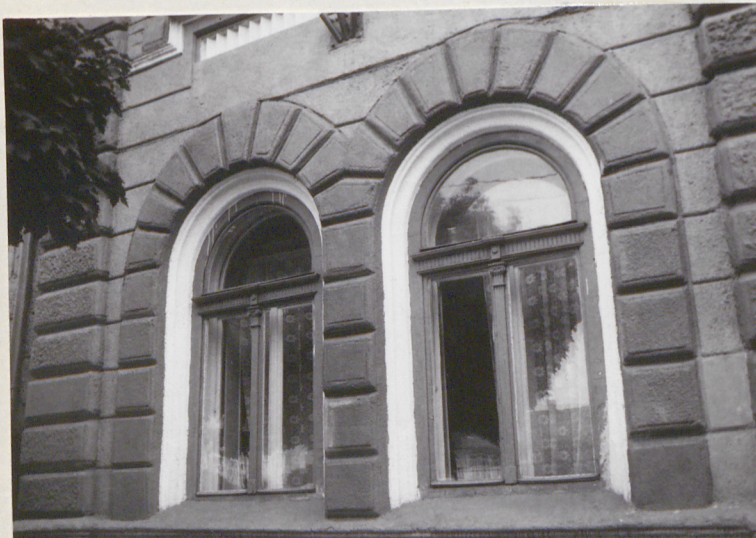
Obiekt zlokalizowany w szeregu zwartej zabudowy wschodniej pierzei rynku. Wzniesiony na rzucie prostokąta. Murowany, tynkowany, trójkondygnacyjny, podpiwniczony, nakryty dachem o urozmaiconym kształcie; nad częścią środkową - dach płaski, nad częściami bocznymi, od frontu - małe walcowate daszki przechodzące w dalszej partii dachu w formę spłaszczonych stożków. Czterotraktowy z dwoma dwubiegowymi klatkami schodowymi usytuowanymi w 3-cim. trakcie od południa i północy. Schody od południa z żeliwną balustradą, ozdobioną historyzującą dekoracją; w klatce schodowej od północy zachowany fragment drewnianej balustrady /pierwotnej/. Sień przelotowa na osi środkowej; ściany rozczłonkowane półkolistymi wnękami, sklepienia krzyżowe podzielone gurtami. Pomieszczenia na piętrach nakryte płaskimi sufitami, ściany artykurowane prostokątnymi wnękami, zwieńczonymi formą półkoli. Korytarz otwarty na klatki schodowe półkolistymi arkadami filarowymi - pierwotnie zaszkłonymi w partii II kondygnacji.

Fasada - siedmioosiowa, z wyodrębnionym cokołem, pseudoboniowana, ryzalitowana w dwóch osiach bocznych od strony południa i północy. Ryzalitty boczne - pozornie; wyodrębnione przez zwiększenie grubości murów, wyższe od części środkowej, zwieńczone podwieszonymi łukami oraz profilowanym gzymsem na konsolkach. Na parterze i na piętrze w ryzalitach bocznych dwudzielne okna oddzielone wysmukłymi kolumnkami, składającymi się z dwóch odrębnych członów połączonych ze sobą w części środkowej. Okna obramione półkolistymi pseudoboniowanymi łukami. W strefie najwyższej kondygnacji trójdzielne okna o kształcie obramienia analogicznych jak w części parteru i I piętra. Na I-szym i II-gim piętrze stolarka okienna wielopodziałowa - ośmionolowa, ozdobiona w zwieńczeniu pseudo-manswerkiem /okna 3-ciej kondygnacji/ oraz podziałami geometrycznymi - zwieńczenie okien I piętra. Stolarka okienna w nadziemiu dwuskrzydłowa z nadświetlem ozdobiona historyzującą dekoracją z motywem żłobkowanego pilastra z pseudojońską głowicą.

Stolarka drzwi wejściowych - dwuskrzydłowa z nadświetlem, przeszklona w 3/4 powierzchni, ozdobiona podziałami geometrycznymi.

Stan zachowania - dobry.

Widoczne fragmenty złuszczeń tynku w elewacji bocznej.

Uzupełnić złuszczenia tynku w partii elewacji bocznej od strony północnej. Unorządkować i oczyścić piwnice. Przeprowadzić badania architektoniczne.
