1. Obiekt

Budynek /kamienica/

4. Adres Żywiec, ul. Plac Zjedno-
czenia 1. RYNEK

10. Rejestr zabytków

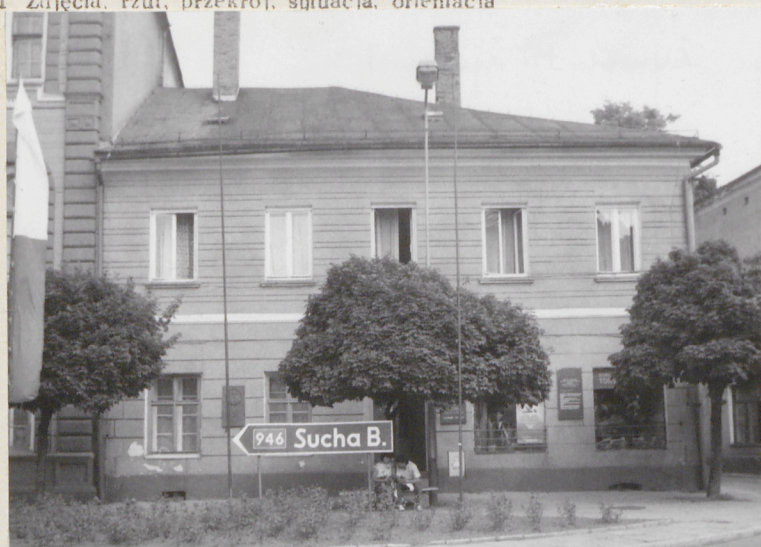
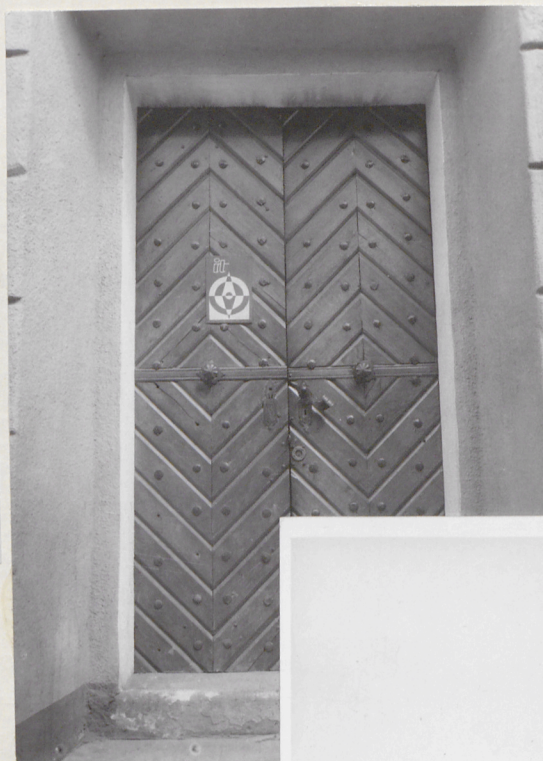
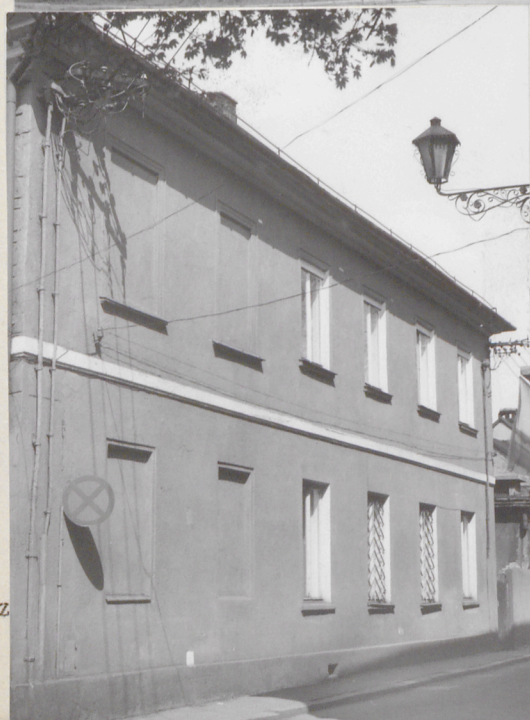
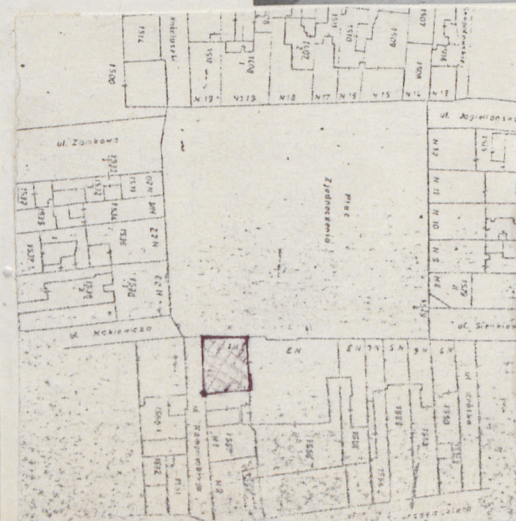
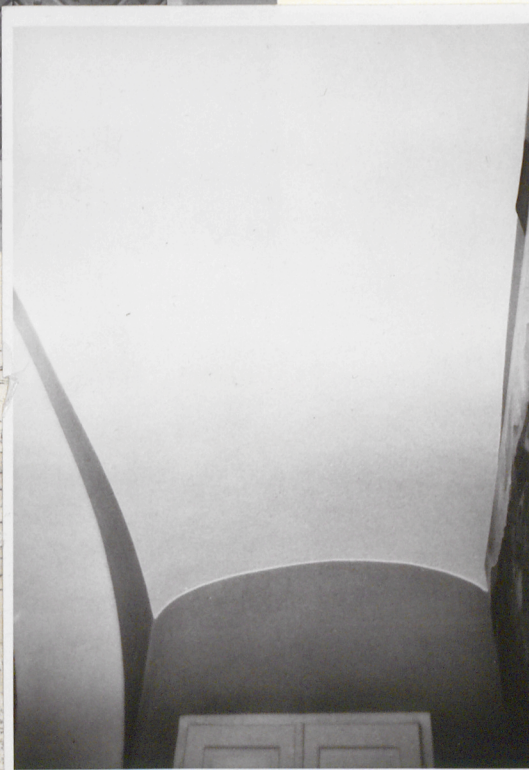
11. Zdjęcia, rzut, przekrój, sytuacja, orientacja

Budynek usytuowany we wschodnim narożniku Rynku na planie regularnego czworokąta. Murowany z cegły, tynkowany, dwukondygnacyjny, podpiwniczony w całości. Dach dwuspadowy pokryty papą. Trzytraktowy, z klatką schodową zlokalizowaną w 3-cim trakcie oraz z sienią na osi środkowej. W sieni sklepienia odcinkowe na gurtach. Pomieszczenia na piętrze nakryte płaskimi sufitami. W piwnicach sklepienia ceglane, ściany częściowo kamienne.

Elewacja frontowa - 5-cioosiowa, symetryczna, z wejściem usytuowanym na osi środkowej. W kompozycji elewacji przeważają układy horyzontalne. W części parteru wyodrębniony niski cokół. Lico muru w obu kondygnacjach ozdobione boniowaniem pasowym; w części parteru pojedyncze poziome, równoległe podziały rowkowe powierzchni. W strefie piętra analogiczne układy podwójnych pasów rowkowych. Kondygnację parteru oddziela od piętra gzyms kordonowy. Otwory okienne prostokątne wsparte na gzymsach parapetowych uformowanych w tynku. Stolarka okienna w strefie parteru dwuskrzydłowa, czteropolowa; wtórnie przekształcona w 1-szej i 2-giej osi od strony pd. /nadproża okienne i wejściowe-stalowe/.

Elewacja południowa - sześćcioosiowa, symetryczna z wyodrębnionym niskim cokołem. Lico gładkie pozbawione dekoracji. Część parteru od piętra oddziela gzyms kordonowy w formie pasa gurtowego. Otwory okienne parteru i 1-go piętra zbelndowane w 2-ch osiach wsparte na gzymsach parapetowych. Instalacje wodno-kanalizacyjne oraz elektryczne niskiego napięcia.

Stan zachowania ścian zewnętrznych i konstrukcji wewnętrznych budynku dobry. W elewacji południowej niewielkie ubytki tynku.

Postuluje się wymianę pokrycia dachu - tj. papy na dachówkę ceramiczną. Zaprojektowanie nowego ogrodzenia od strony ulicy Komonieckiego. Uporządkowanie zaplecza posesji oraz przeprowadzanie bieżących remontów.
