1. Obiekt

Budynek - kamienica mieszczańska

Ż Y W I E C

4. Adres Żywiec, Pl. Zjednoczenia 3
RYNEK

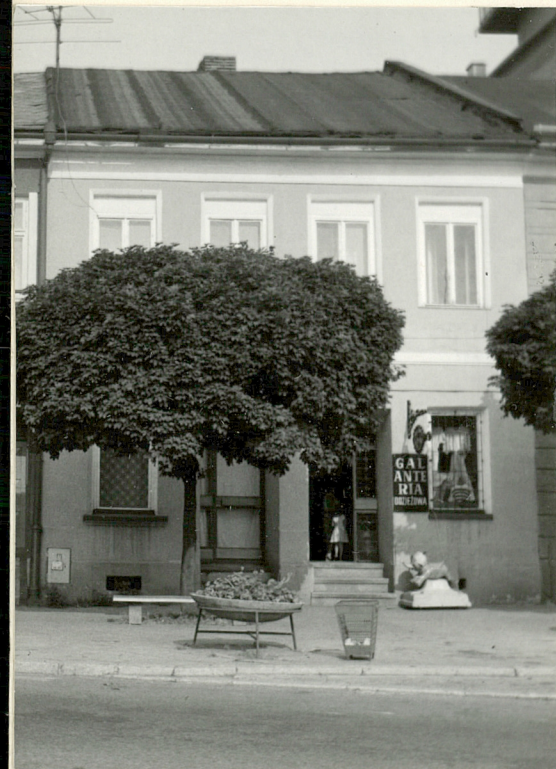
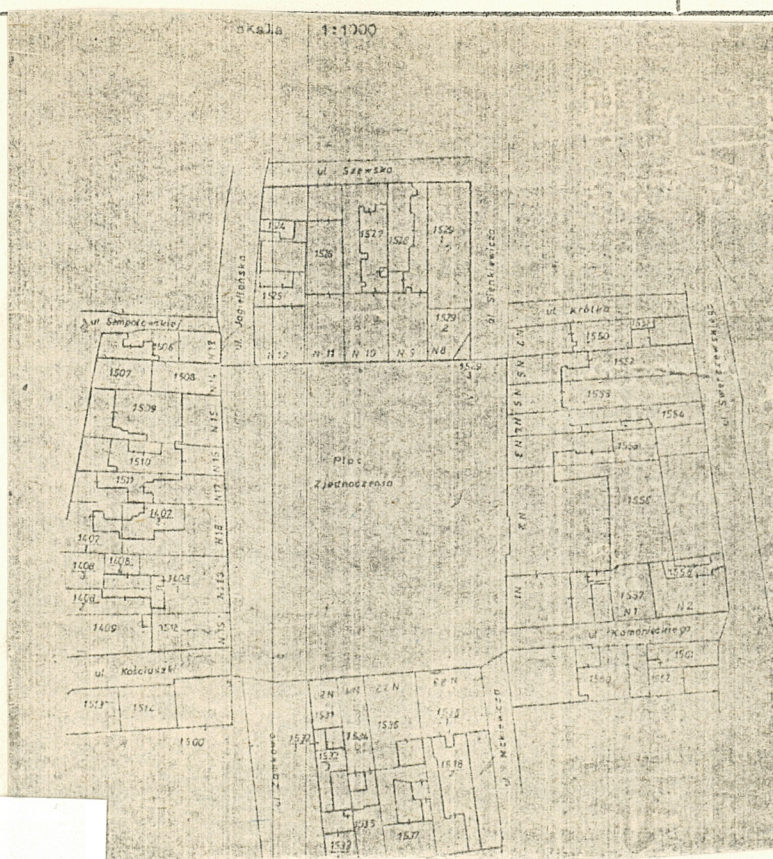
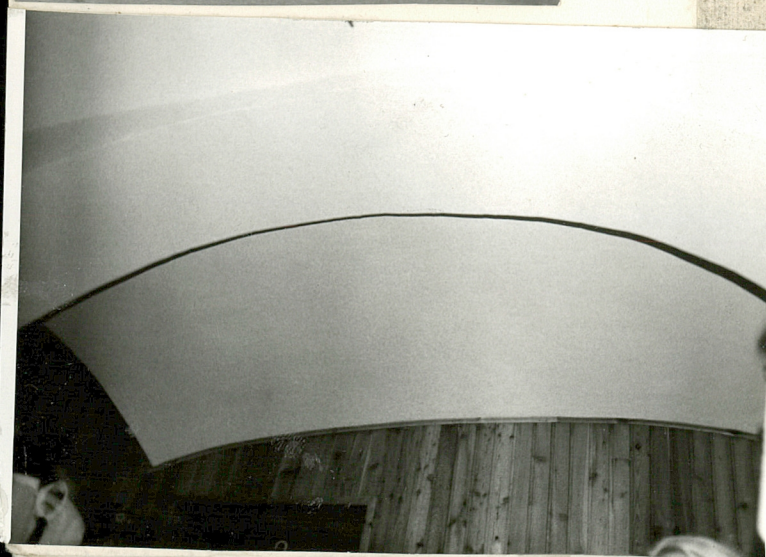
Budynek usytuowany we wschodniej pierzei zwartej zabudowy rynkowej.

Murowany, tynkowany, jednopiętrowy nakryty dachem dwuspadowym /papa, blacha/. Wzniesiony na rzucie prostokąta.

Budynek murowany z cegły, podpiwniczony, dwutraktowy. W trakcie tylnym klatka schodowa. W drugiej osi od południa sień przelotowa. Pomieszczenia parteru nakryte sklepieniami odcinkowymi na gurtach. W lokalach mieszkalnych na piętrze płaskie sufity. W piwnicach sklepienia ceglane - przemurowane, ściany częściowo kamienne.

Elewacja frontowa - symetryczna, czteroosiowa z wyodrębnionym cokołem, otwór wejściowy w drugiej osi od południa poprzedzony kamiennymi schodami. Lico elewacji tynkowane gładko. Kondygnacje parteru oddziela od piętra gzyms kordonowy w formie wąskiego pasa gurtowego. Całość kompozycji fasady wieńczy profilowany gzyms koronujący. Stolarka wtórna - obecnie dwuskrzydłowa, dwupelowa. Na piętrze prostokątne otwory okienne obramione tynkowymi opaskami wychodzącymi poza obręb stolarki okiennej. Stolarka drzwi wejściowych wtórna.

14. Kubatura 1200 m ³	15. Powierzchnia użytkowa 320 m ²	16. Przeznaczenie pierwotne mieszkalne	17. Użytkowanie obecne mieszkalno-usługowe
18. Prace budowlane i konserwatorskie, ich przebieg i dokumentacja Budynek przebudowany w latach 50-tych i 60-tych, w wyniku czego zniekształceniu uległa kompozycja fasady - między innymi zlikwidowano wówczas pierwotną stolarkę okienną i drzwiową, wprowadzając stalowe nadproża, w części parteru.		19. stan zachowania (fundamenty, ściany zewnętrzne, ściany wewnętrzne, sklepienia, stropy konstrukcje dachowe, pokrycie dachu, wyposażenie i instalacje) Ubytki w pokryciu dachu. Ściana zewnętrzna od strony podwórza zawilgocona. W elewacji tylnej złuszczone. Stan zachowania instalacji wodno-kanalizacyjnej i elektrycznej dobry. Brak instalacji odgromowej. 20. Najpilniejsze postulaty konserwatorskie Wnioskuje się remont zabezpieczający obiektu - wymiana pokrycia dachu oraz osuszenie elewacji tylnej budynku. Zaleca się również zainstalowanie odgromnika.
