1. Obiekt

Budynek /kamienica/

Zywiec Pl. Zjednoczenia 5 RYNEK
nr hipoteczny

Nr A-554/91 data 01.07.91.

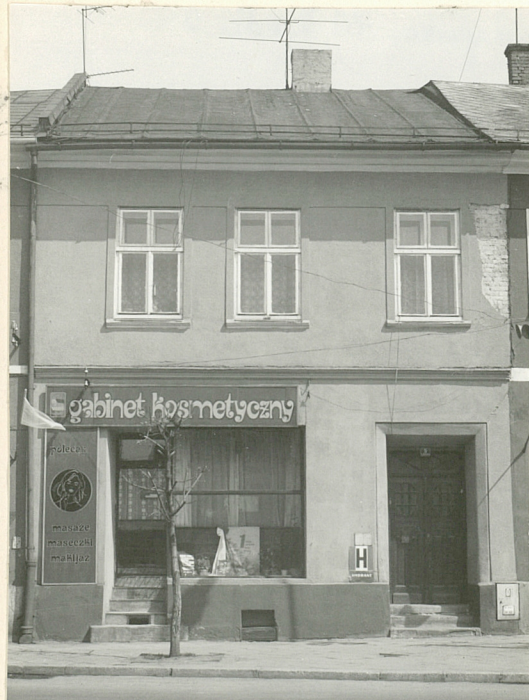
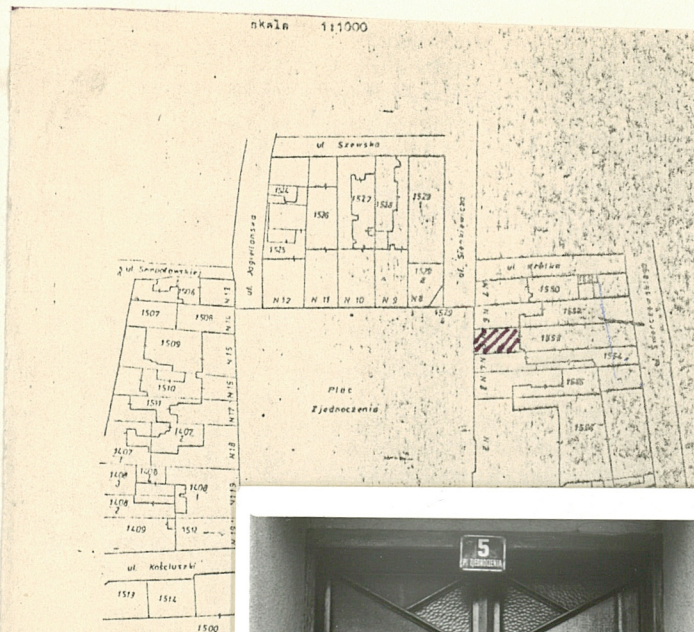
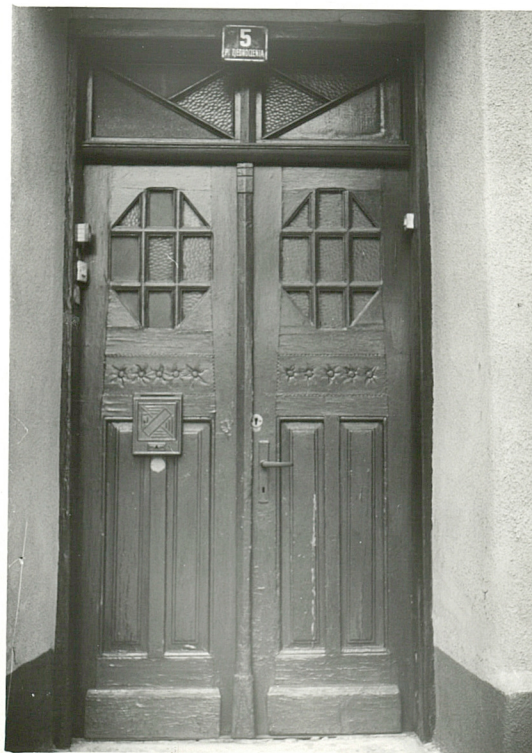
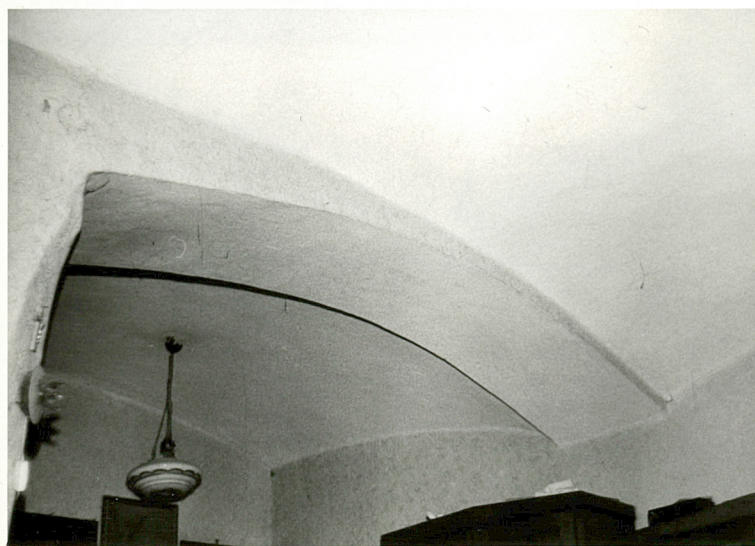
11. Zdjęcia, rzut, przekrój, sytuacja, orientacja

Usytuowany w szeregu zwartej zabudowy wschodniej pierzei rynku. Wzniesiony na prostokątnej działce z podwórzem gospodarczym na zapleczu.

Murowany z cegły, piętrowy, podpiwniczony, tynkowany, nakryty pulpitowym dachem nokrytym papą.

Elewacja frontowa - pierwotnie symetryczna, trójosiowa; obecnie o zachwianej symetrii w części parteru; z otworem wejściowym usytuowanym w skrajnej osi od strony południowej. Cokół budynku wyodrębniony, występujący przed lico elewacji. Wejście główne poprzedzając kilkustopniowe schody kamienne. Analogiczne wtórne schody prowadzą do pomieszczeń usługowych parteru. Kondygnację parteru od piętra oddziela profilowany gzyms kordonowy. Otwory okienne na piętrze prostokątne, wsparte na gzymsach parapetowych. Kompozycje elewacji wieńczy profilowany gzyms koronujący. Stolarka okienna na piętrze: pierwotna, dwuskrzydłowa, sześciopolowa. Stolarka drzwi wejściowych pierwotna o modernistycznych cechach stylowych, płycinowa, dwuskrzydłowa z nadświetlem. W pozostałych otworach okiennych parteru stalowa nadproża okienne i drzwiowe.

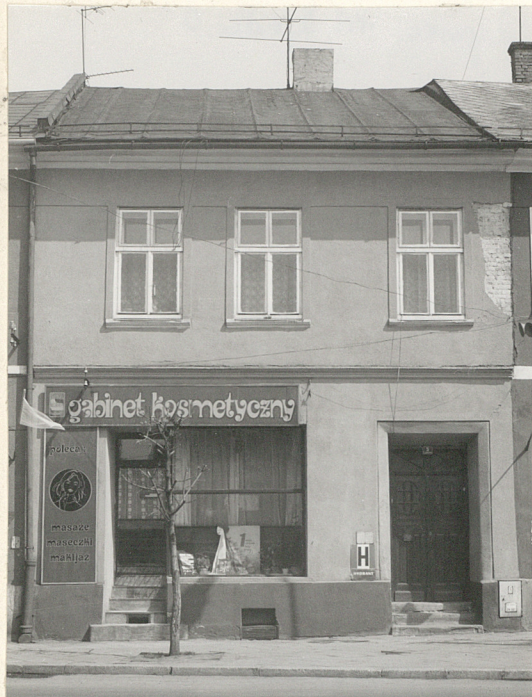
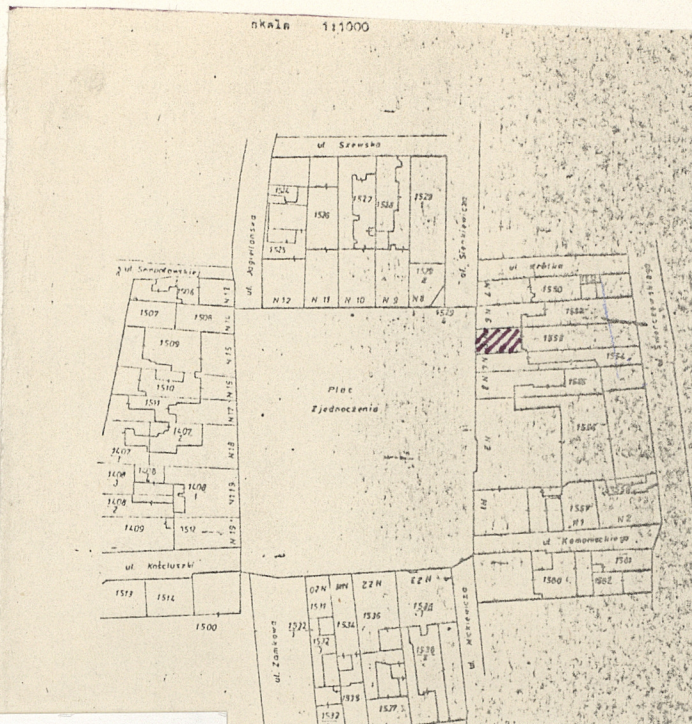
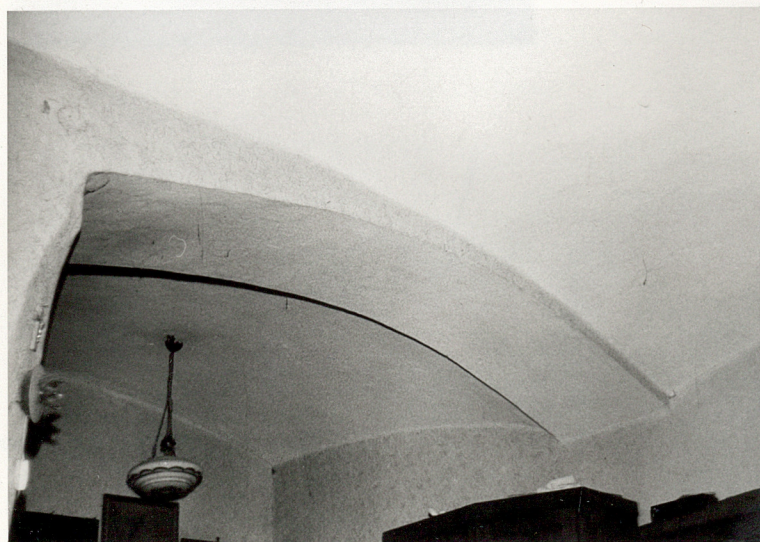
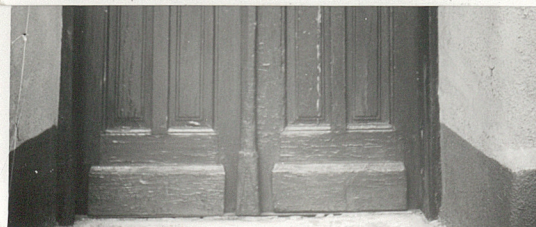
11. Zdjęcia, rzut, przekrój, sytuacja, orientacja

Układ wnętrz dwutraktowy z sienią przelotową w skrajnej osi od strony południowej. Sień nakryta sklepieniem odcinkowym na gruntach, pomieszczenia usługowe na parterze sklepienie analogicznie. W pomieszczeniach usługowych na piętrze płasko sklepienie sufity. Piwnice częściowo kamienne sklepienie wtórnie ceglanymi sklepieniami odcinkowymi.

Nieznaczne złuszczenia tynków elewacji tylnej.

Ubytki w pokryciu dachu.

Stan zachowania elementów konstrukcyjnych dobry.

Postuluję wymianę nokrycia dachu na ceramiczną dachówkę oraz zaprojektowanie mniej agresywnej reklamy adekwatnej do kształtu istniejącej architektury, wnioskuję przeprowadzenie remontu.
