1. Obiekt

Budynek /kamienica/

4. Adres Żywiec, Pl. Zjednoczenia 9
RYNEK

12. Autorzy, historia obiektu, określenie stylu.

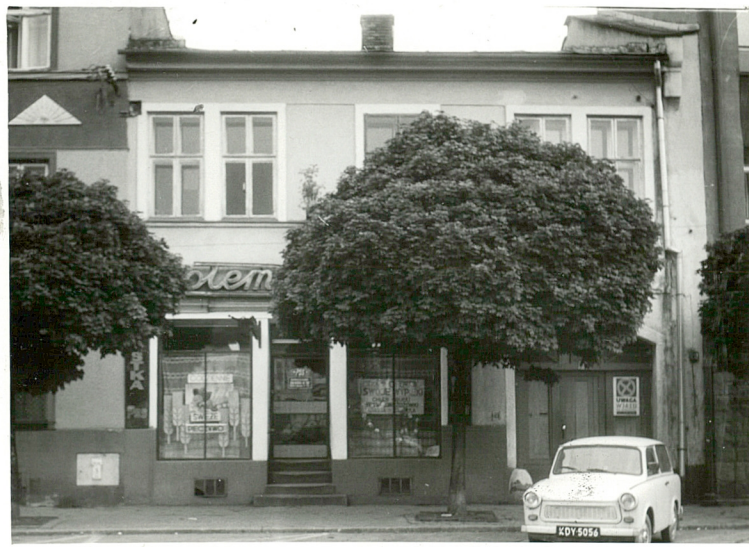
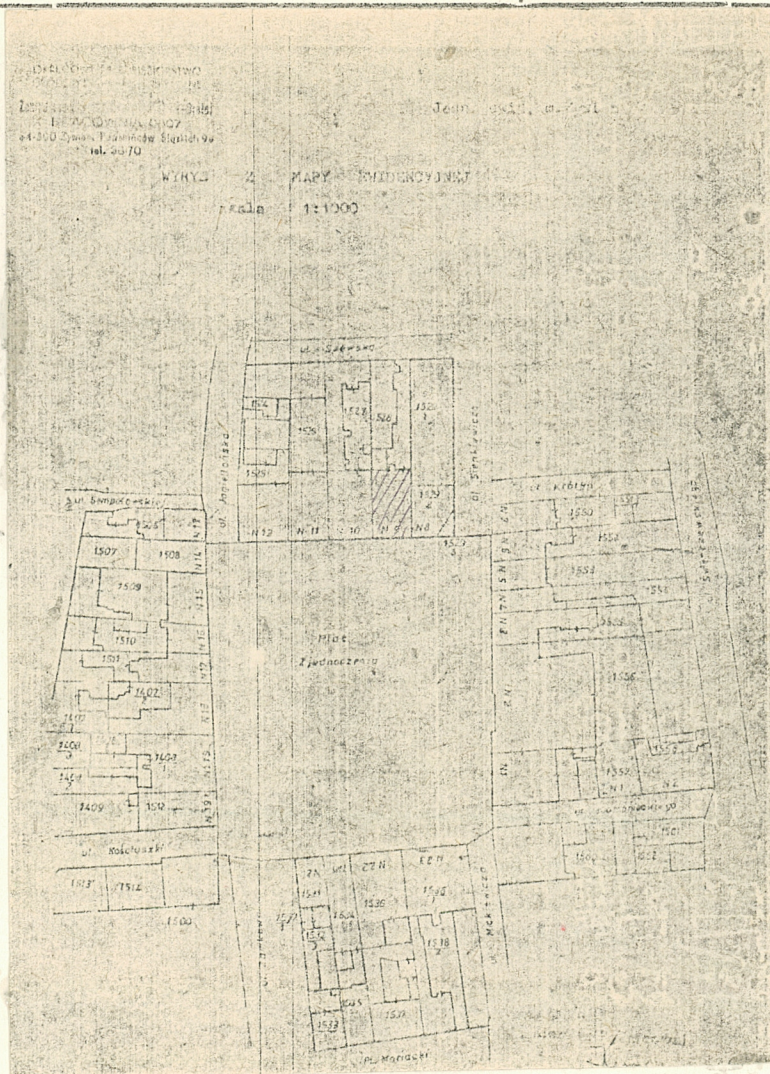
11. Zd

Usytuowany w zwartej zabudowie północnej pierzei rynku. Murowany, tynkowany, piętrowy, nakryty dachem pulpitowym. Podpiwniczony z wyjątkiem traktu tylnego, trzytraktowy. W tylnym trakcie zabiegowa klatka schodowa. Od strony południowej na skraju osi sień przelotowa nakryta sklepieniem odcinkowym. Pomieszczenia na piętrze sklepienie płaskimi drewnianymi stropami z wyjątkiem pomieszczeń w II i III trakcie - sklepienia żaglaste. W piwnicach ściany kamienne, w trakcie frontowym sklepienia łukowe odcinkowe wsparte na kwadratowym filarze /ślad podcienia/ - w trakcie 2-gim i 3-cim sklepienia żaglaste.

Elewacja frontowa - pierwotnie trójosiowa, symetryczna, z wyodrębnionym cokół - obecnie o zakłóconej symetrii w części parteru. W skrajnej osi od strony południowej prostokątny otwór spełniający funkcję wejścia oraz bramy wjazdowej. Obramienie otworu wejściowego stanowi opaska tynkowa zwieńczona u góry odcinkiem łuku z kluczem. W strefie piętra na osiach skrajnych układy podwójnych prostokątnych okien wspartych na gzymsach parapetowych - na osi środkowej pojedyncze okno balkonowe. Część parteru od piętra oddziela niezależny uskok muru.

14. Kubatura	15. Powierzchnia użytkowa	16. Przeznaczenie pierwotne budynek mieszkalny	17. Użytkowanie obecne budynek mieszkalno-usługowy.
18. Prace budowlane i konserwatorskie, ich przebieg i dokumentacja W XIX w. przekształcony został kąt nachylenia połaci dachowych. W 1952 r. użytkownik lokali w części parteru - PSS "Spożem" dokonał przekształcenia i przebudowy części elewacji frontowej /parter/ wykonując duże witryny sklepowe oraz otwór wejściowy.		19. stan zachowania (fundamenty, ściany zewnętrzne, ściany wewnętrzne, sklepienia, stropy konstrukcje dachowe, pokrycie dachu, wyposażenie i instalacje) Stan zachowania elementów konstrukcyjnych zły: - konstrukcja więźby dachowej w południowej połaci dachu /t.j. krokwie, część płatwi pośredniej, słup i zastrzał/ zbutwiałe; szczególnie zagrożona jest część środkowa konstrukcji dachu, - drewniana konstrukcja stropów traktu frontowego wskazuje niebezpieczne ugięcie, - na ścianach wewnętrznych zarówno w części parteru jak i piętra pionowe rysy oraz poziome rozstępy /spękania/.

20. Najpilniejsze postulaty konserwatorskie Wnioskuje się przeprowadzenie generalnego remontu obiektu obejmującego: - wymianę zbutwiałych elementów konstrukcyjnych więźby dachowej, - wymianę pokrycia dachu, wykonanie ekspertyzy wytrzymałości stropów - zabezpieczenie stropów nad pomieszczeniem sklepu - osuszenie ściany nośnej sąsiadującej z budynkiem PKO. Postuluje przeprowadzenie badań architektonicznych.
