1. Obiekt

Budynek

ŻYWIEC

4. Adres Żywiec, Pl. Zjednoczenia 14
RYNEK

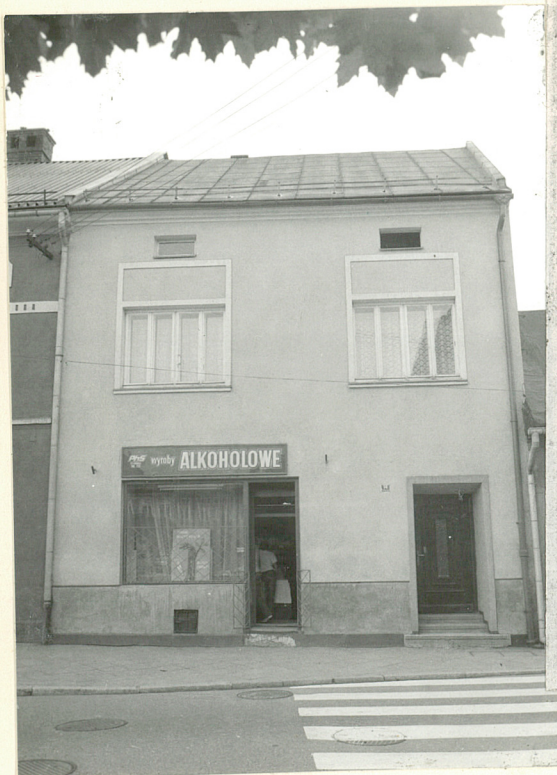
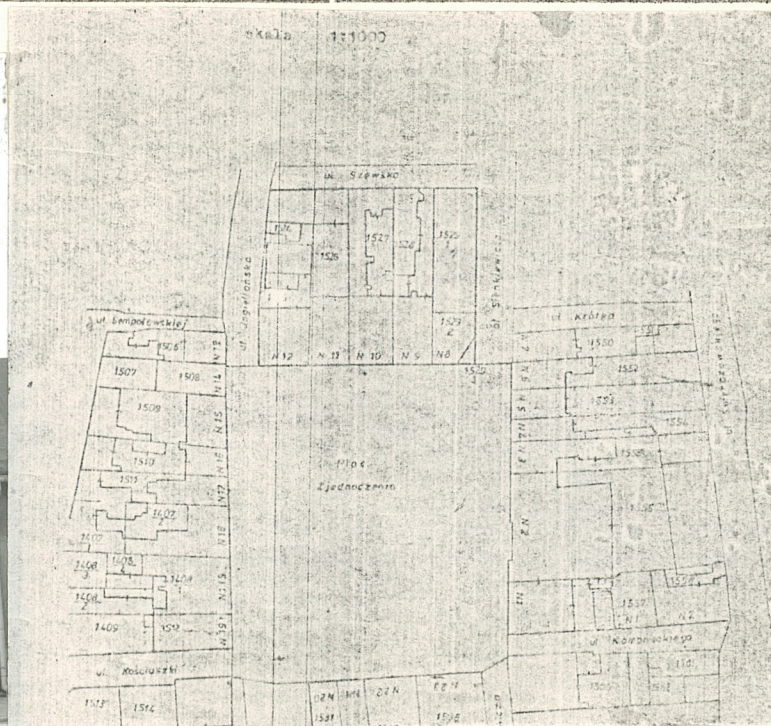
11. Zdjęcia, rzut, przekrój, sytuacja, orientacja

Usytuowany w zwartej zabudowie zachodniej pierzei rynku.

Murowany, tynkowany, piętrowy, podpiwniczony, nakryty dachem dwuspadowym
pokrytym papą.

Zbudowany na rzucie prostokąta, trzytraktowy, trójosiowy.

Elewacja frontowa - symetryczna, / o zachowanej symetrii w części parteru/,
trójosiowa z wyodrębnionym cokołem oraz prostokątnym otworem wejściowym
w skrajnej osi od północy. Otwór wejściowy obramiony wąską opaską tynkową.
Lico elewacji gładko tynkowane.

Okna na piętrze wsparte na gzymsach parapetowych, obramione płaskimi tynko-
wymi opaskami tworzącymi powyżej otworów okiennych rodzaj płyciny.

Stan zachowania elementów konstrukcyjnych - dobry.

Wnioskuje zmianę stalowych nadproży w witrynie sklepowej na tradycyjną stolarkę drewnianą oraz zaprojektowanie nowej reklamy adekwatnej do istniejącego wystroju elewacji i formy obiektu. Postuluje wymianę pokrycia dachu na ceramiczną dachówkę.
