1. Obiekt

Budynek /kamienica/

ŻYWIEC

4. Adres Żywiec, Pl. Zjednoczenia 18  
RYNEK

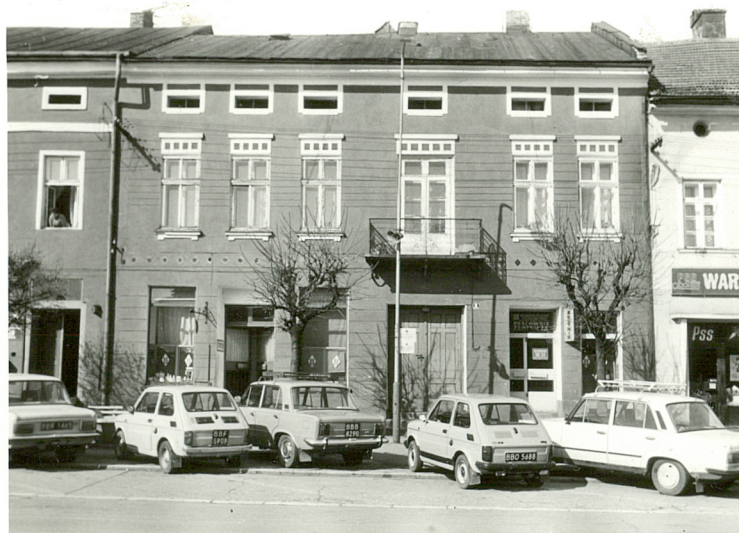
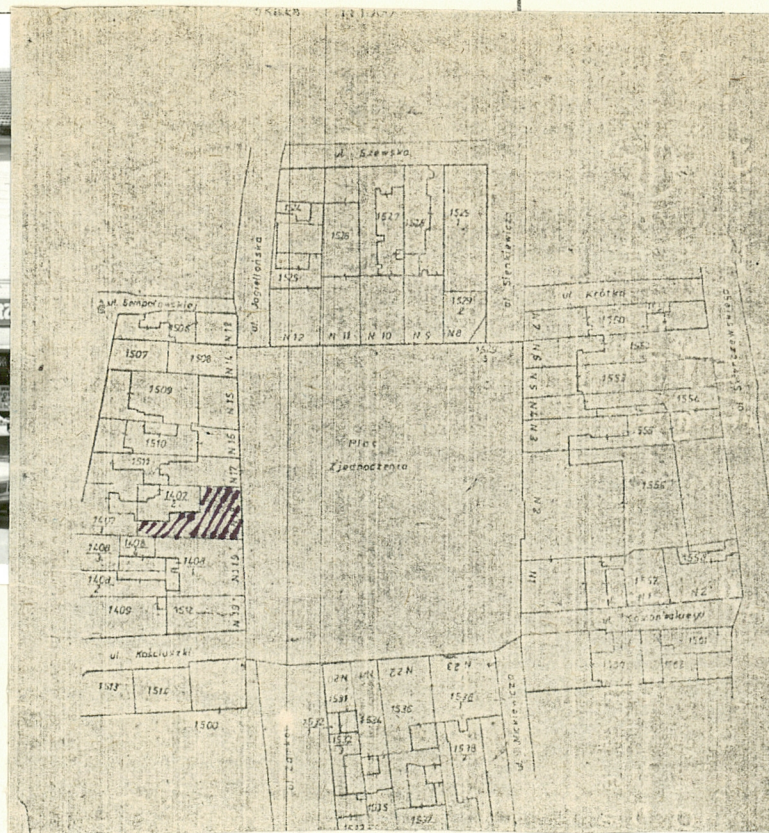
11. Zdjęcie

Budynek zlokalizowany w zachodniej pierzei Rynku w szeregu zwartej zabudo-  
wy mieszkalno-usługowej. Od strony zachodniej przylega do budynku głównego  
oficyna. Wzniesiony na rzucie regularnego czworokąta. Murowany z cegły, tyn-  
kowany, dwukondygnacyjny, dwutraktowy, podpiwniczony, nakryty dachem dwu-  
spadowym. W tylnym traktcie klatka schodowa zabiegowa doświetlona od strony  
podwórza prostokątnymi oknami. W trzeciej osi od północy sieni przelotowa.  
W sieni sklepienia żaglaste na gurtach., pozostałe sklepienia nakryte płas-  
kimi sufitami. Piwnice murowane z cegły i kamienia, stropy nad piwnicami  
odcinkowe z cegły.

Elewacja frontowa - sześćoosiowa z wejściem na osi środkowej. Nad wejściem  
balkon z żeliwną balustradą. Parter pseudoboniowany<sup>2</sup>, wyodrębnionym cokołem.  
Kondygnacje parteru i piętra oddzielone gzymsem kordonowym ozdobionym mały-  
mi płytkami ceramicznymi romboidalnymi. Okna piętra oraz otwór wejściowy na ba-  
lkon zwieńczone naczórkami w formie profilowanych belkowań; pod oknami  
gzymsy parapetowe uskokowe. Powyżej piętra ścianka kolankowa. Tuż pod dachem  
okna strychowe o kształcie leżącego prostokąta w obramienich z uskokami.  
Stolarka okienna dwuskrzydłowa, wielopolowa; na piętrze: czteropolowa z  
nadświetlem, w drzwiach balkonowych ośmiopolowa, w części parteru wtórna -  
stalowe nadproża. Kompozycję elewacji wieńczy profilowany gzyms koronujący.  
Instalacje: wodnokanalizacyjna i elektryczna niskiego napięcia. Ogrzewanie  
piecowe.
