Budynek

XIX/XX w.

Ż Y W I E C

1. Miejscowość ŻYWIEC	2. Obiekt (nazwa jak w karcie) KAMIENICA, Pl. ZJEDN. 21	3. Zawartość wkładki (nazwa obiektu lub materiału uzupełniającego) DOK. FOT.
---------------------------------	---	--

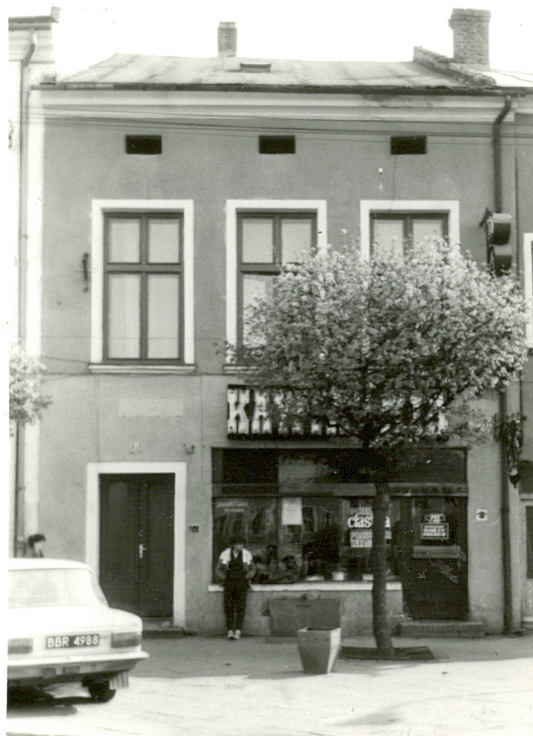
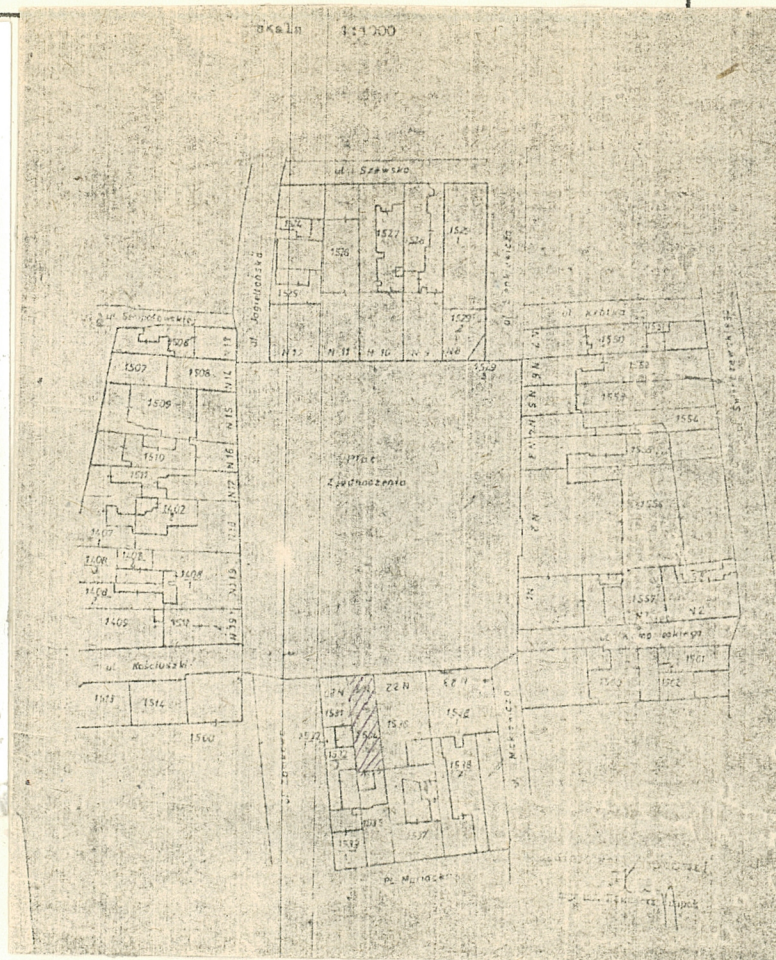
11. Zdjęcie

Usytuowany w szeregu zwartej zabudowy południowej pierzei rynku na prostokątnej działce, z podwórzem na tyłach posesji. Murowany, tynkowany, piętrowy, podpiwniczony, nakryty dachem dwuspadowym pokrytym papą.

Elewacja frontowa - pierwotnie symetryczna czteroosiowa; obecnie trójosiowa o zakłóconej symetrii w części parteru, z otworem wejściowym obramionym płaską opaską tynkową. Otwory okienne na piętrze prostokątne, obramione płaskimi opaskami tynkowymi, wsparte na profilowanych gzymsach parapetowych. Powyżej, w części poddasza niewielkie okienka strychowe w kształcie leżącego prostokąta. Kompozycję elewacji wieńczy profilowany gzyms koronujący. Stolarka okienna parteru wtórna - stalowe nadproża. Na piętrze stolarka okienna dwuskrzydłowa, czteropolowa.

Dobry.

- wymianę pokrycia dachowego na dachówkę ceramiczną,
- przeprowadzenie badań architektonicznych, /pobliższych/
- przeprowadzanie bieżących remontów.

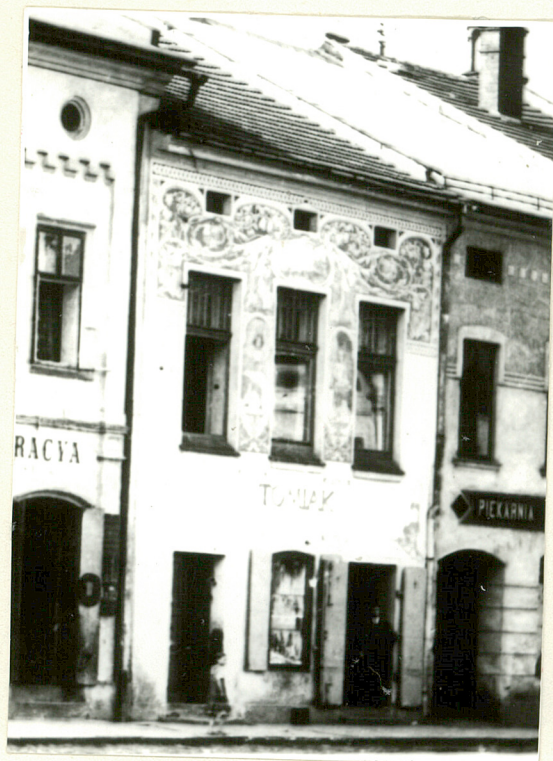
Zdjęcie archiwalne z 1938 roku - widok na fragment
zabudowy południowej i zachodniej pierzei rynku,
ze zbiorów Państwowego Archiwum w Żywcu, sygn.ZJ.317.
