Budynek /kamienica/

Ż Y W I E C

RYNEK  
Żywiec, Pl. Zjednoczenia 22  
nr hipoteczny .....

Nr A-557/91

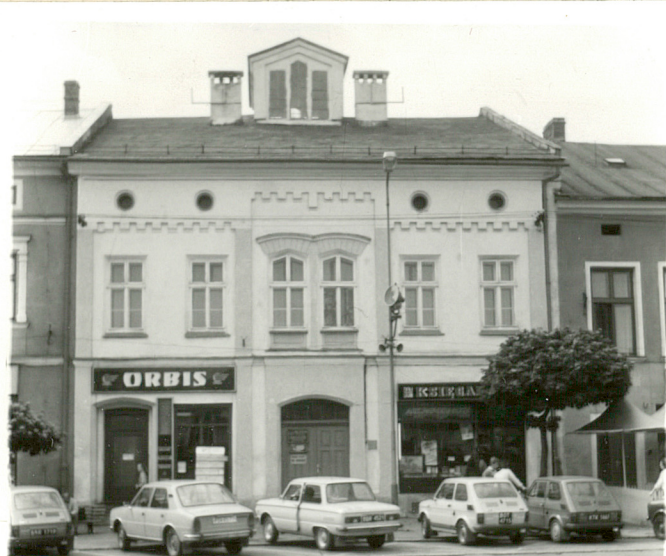
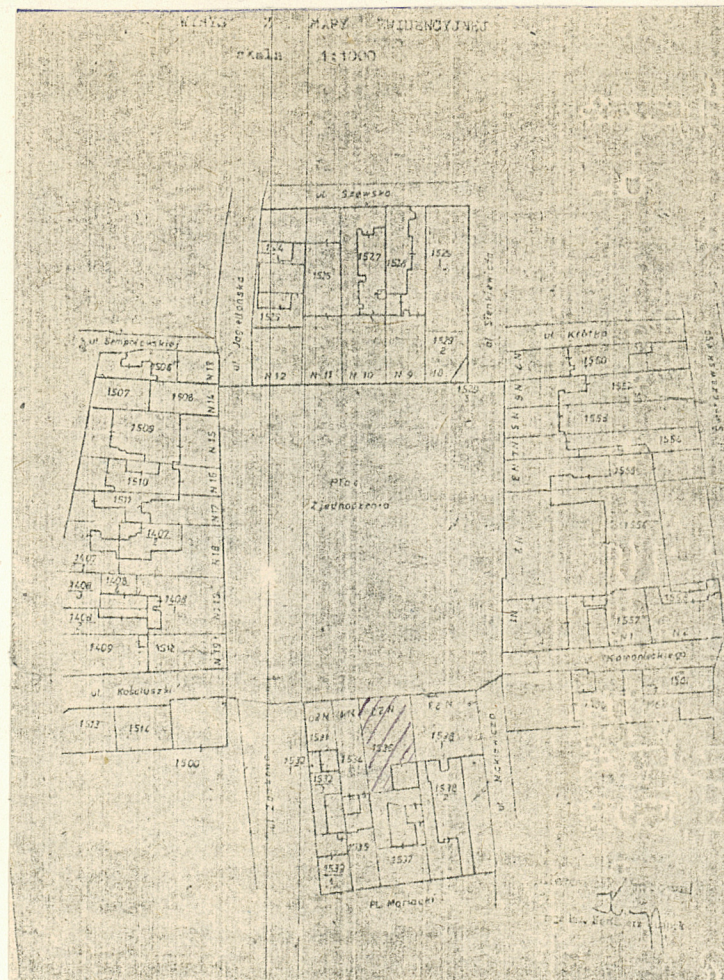
Elewacja frontowa - przekształcona w części parteru obecnie trójosiowa, z wejściem głównym na osi środkowej. Część środkowa elewacji pozornie zryzalitowana za pomocą pilastrów przechodzących na piętrze w układ symetrycznie rozmieszczonych lizen oddzielających parzyste otwory okienne. Kondygnacje parteru od piętra oddziela profilowany gzyms gurtowy.

Powyżej piętra strefa ścianki kolankowej z owalnymi okienkami rozmieszczonymi symetrycznie, po dwa na skrajnych osiach. Na linii oddzielającej piętro od części ścianki kolankowej przebiega ząbkowy fryz rozgraniczony za pomocą pilastrów. Otwory okienne na osiach skrajnych prostokątne, wsparte na odcinkowych gzymsach parapetowych. W części środkowej na osi dwa prostokątne okna o zastrzonym nadprożu, zwieńczone profilowanym odcinkiem łuku z płycinami tynkowymi w podkleśnikach. Otwory wejściowe do sieni i pomieszczeń usługowych zwieńczone odcinkiem łuku. Całość kompozycji elewacji wieńczy profilowany gzyms koronujący.

20. Najpilniejsze postulaty konserwatorskie  Wnioskuje wymianę pokrycia dachu na ceramiczną dachówkę oraz wymianę stolarki witryn sklepowych w nawiązaniu do pierwotnej.

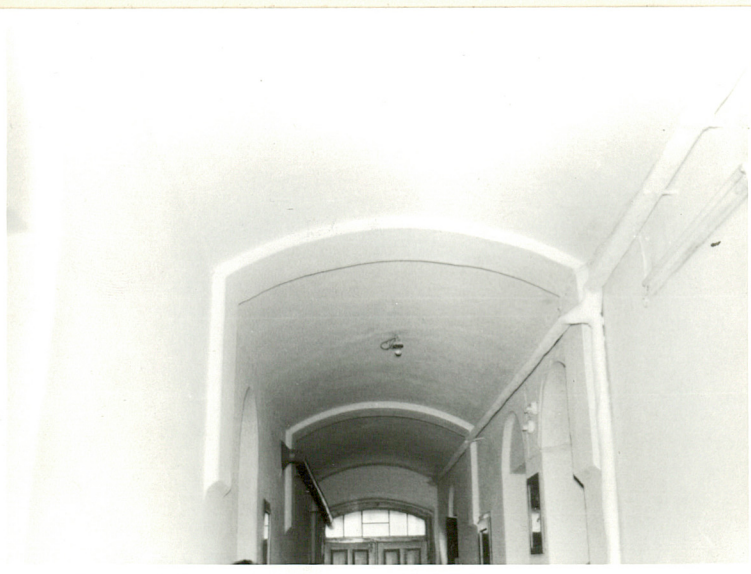
Obiekt wzniesiony w miejscu wcześniejszej zabudowy murowanej. Autor projektu nieznany.

Budynek o eklektycznych cechach stylowych.

Po II wojnie światowej częściowo przebudowany w strefie parteru.

Budynek usytuowany w szeregu zwartej zabudowy południowej pierzei rynku. Wzniesiony na rzucie prostokąta. Na zapleczu posesji, od zachodu parterowe oficyny, od południa i wschodu drewniany ganek komunikacyjny; podwórze częściowo wybrukowane.
