**Ekspertyza nr 848/76**

1. Tytuł Opracowanie ewidencji zabytkowych parków województwa  
bielsko - bialskiego -

Ł O D Y G O W I C E - Z A M E K

# METRYCZKA PARKU - OGRODU

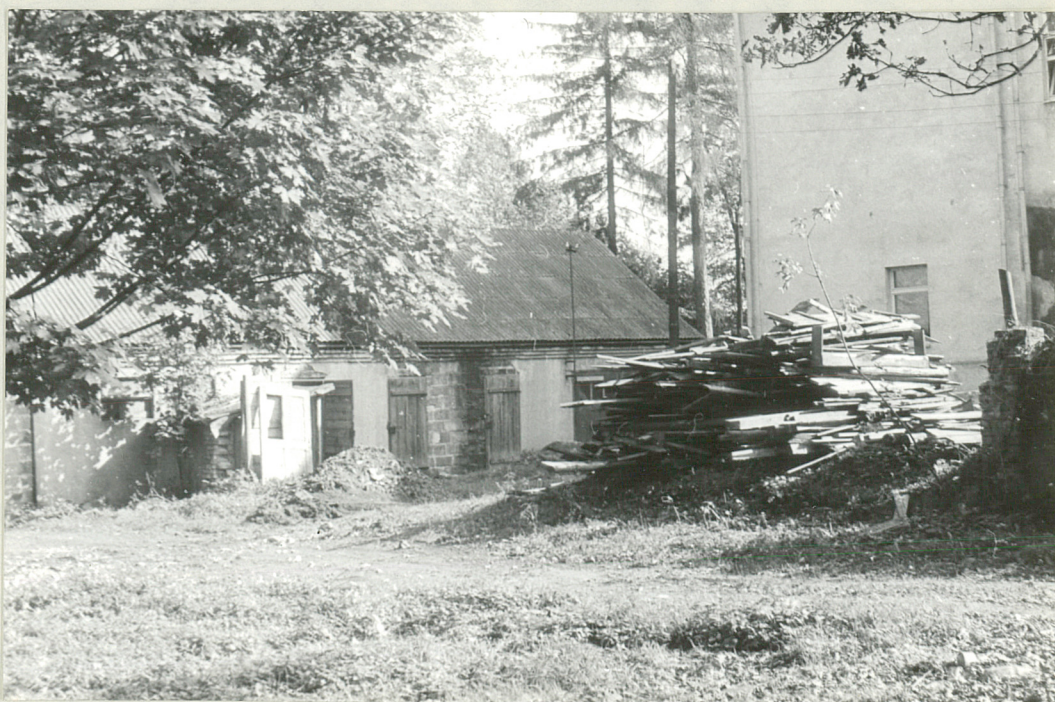
4. Składowisko drewna na tle zabudowań gospodarczych  
/ od strony zamku /

2. Park należy uporządkować, oczyścić ze śmieci i zlikwidować składy różnego rodzaju materiałów. Należy tu zauważyć, że użytkowanie parku przez szkołę rolniczą stwarza cenną możliwość starannego utrzymania zieleni parku.

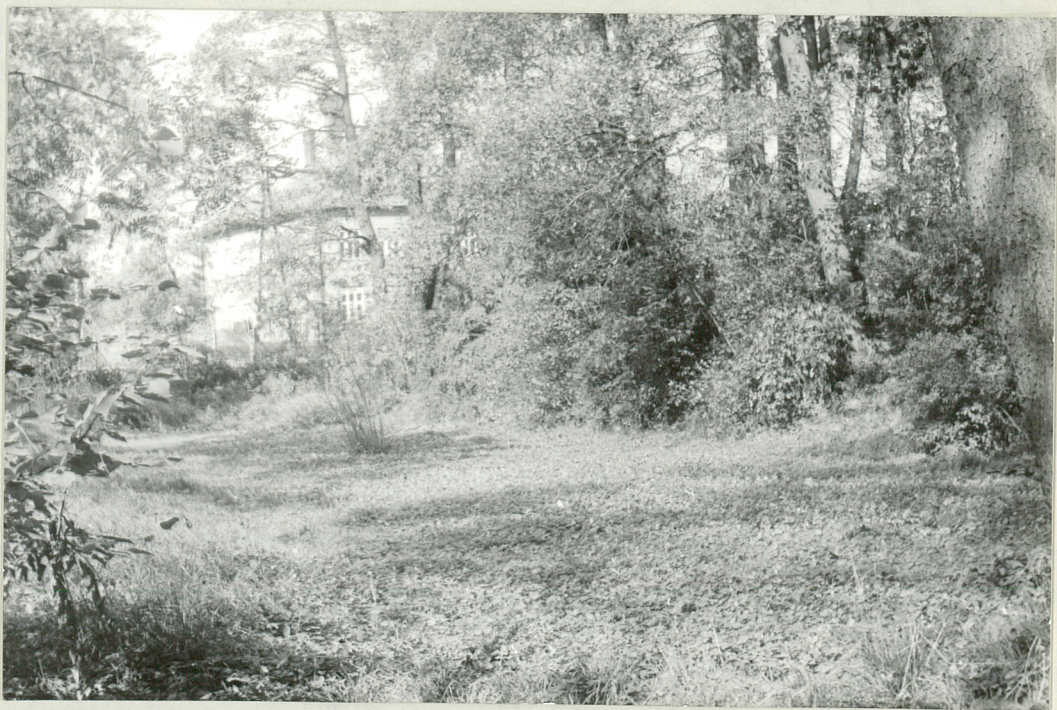
6. Obniżenie terenu od strony zewnętrznej wałów,  
na lewo od bramy wjazdowej /od strony bramy/

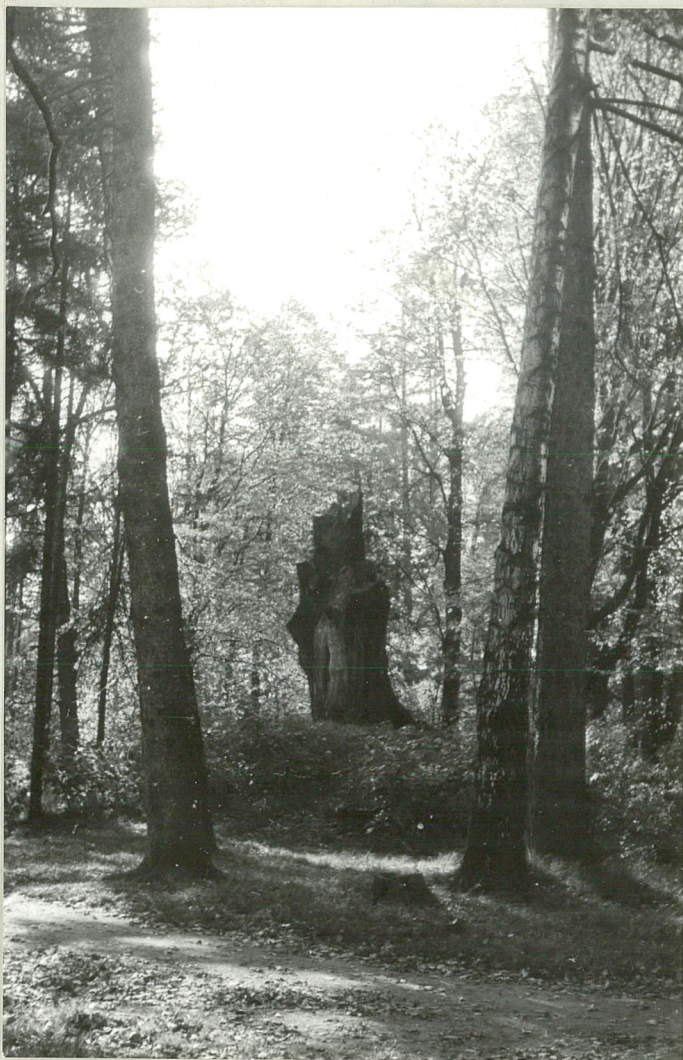
7. Powalony dąb na  
wale /w lewo od  
zamku/

3. W dalszej kolejności należy zabezpieczyć i przeprowadzić zabiegi pielęgnacyjne starodrzewu. Aby ustalić dokładny i uwzględniający wartość założenia plan zagospodarowania terenu należy wykonać bardziej szczegółową inwentaryzację zieleni poprzedzoną pomiarami geodezyjnymi.

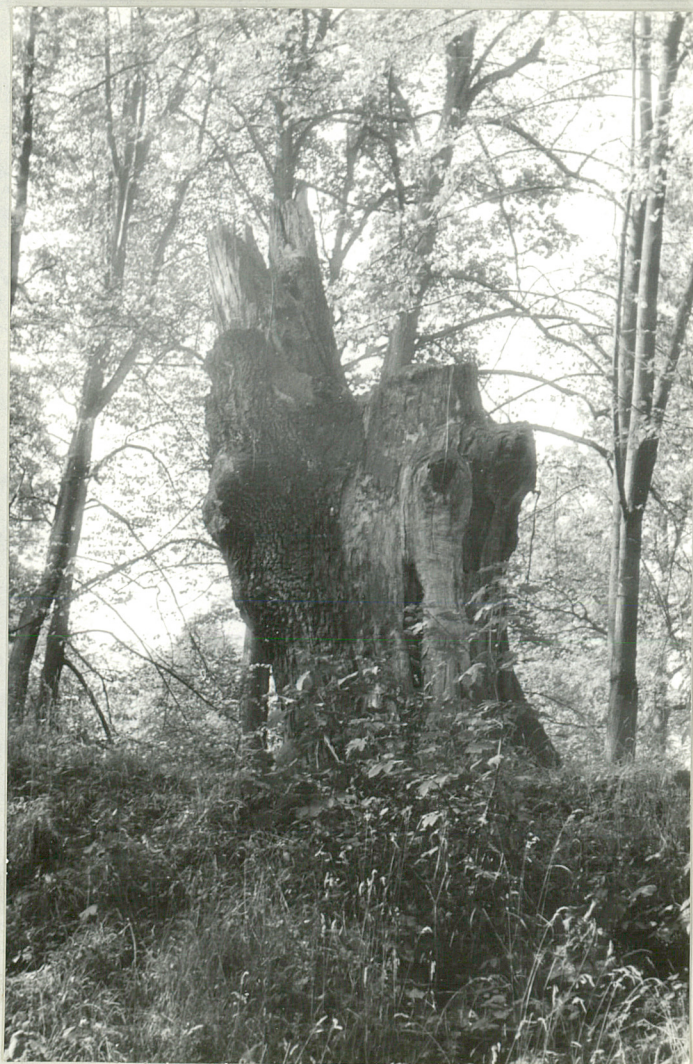
8. Zbliżenie na powa-  
lony dąb.

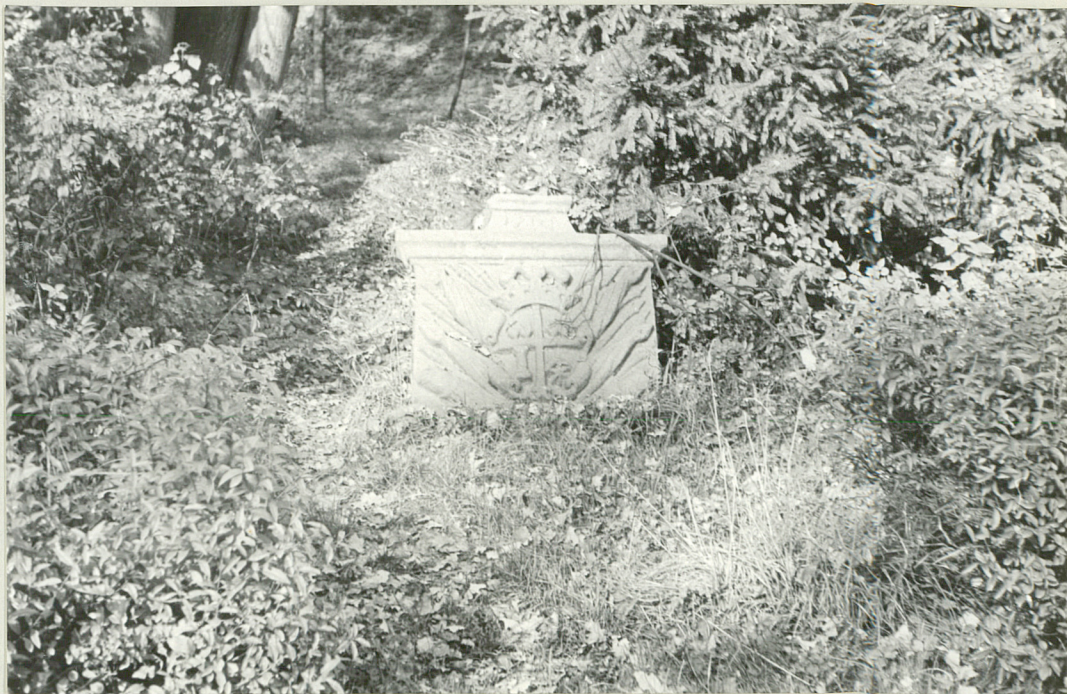
Wśród żywopłotu, w pobliżu bramy, umieszczono dwie stare tablice kamienne z wykutymi na nich herbami: Abdank h. Warszyckich, Roch 2-do Kolumna h. Walewskich, ~~xxx~~ herb Wiśniowieckich oraz datę 1721. Tablice te zdobiły dawniej bramę wjazdową.

9. Płaskorzeźba kamienna z herbem na lewo od bramy  
wjazdowej

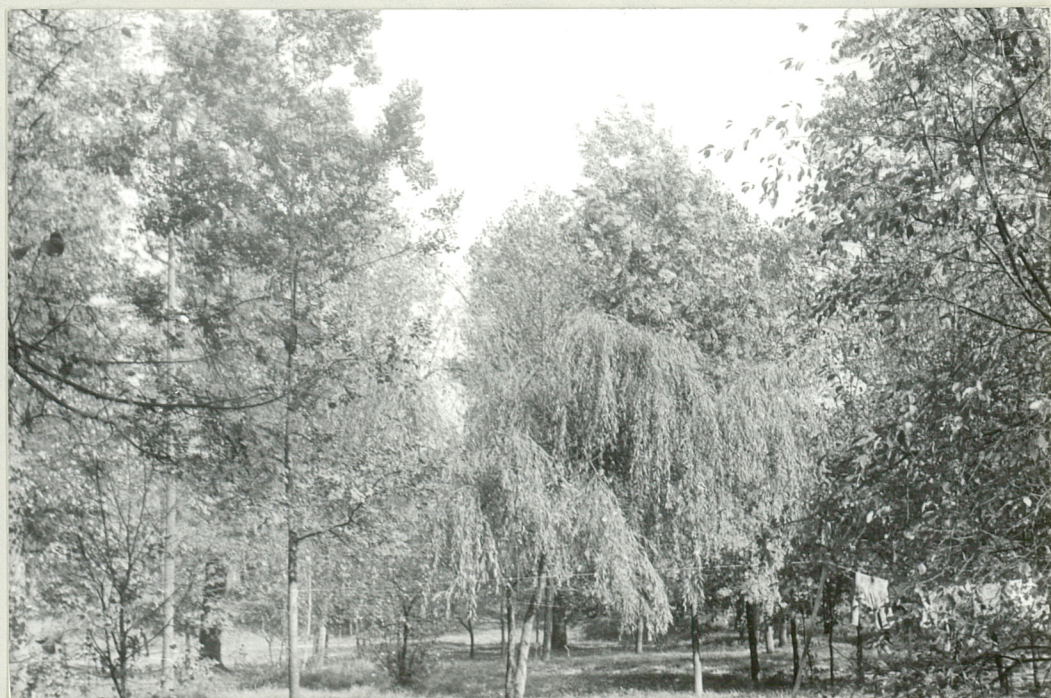
Dawny układ geometryczny parku został zupełnie zatarty. Zachował się natomiast drzewostan zadrzewienia krajobrazowego. Zatarciu uległy jednak alejki założenia krajobrazowego. Podjazd przed frontem dworu miał dawniej kształt owalu i został całkowicie przekomponowany po roku 1945. Nowym elementem są szpalery i żywopłoty założone na miejscu dawnego podjazdu, na osi głównej dworu.

10. Nowe nasadzenia drzew /od zamku/

1. Układ kompozycyjny parku został zakłócony przez nowe, bardzo liczne nasadzenia i częściowo samosiewy, dlatego też należy je stopniowo eliminować. Równocześnie należy zaprzestać dalszej wycinki starodrzewu w celu rozbudowy zaplecza szkoły i boisk. Obszar parku jest zbyt mały by można na nim pomieścić jeszcze nowe, dodatkowe obiekty bez wyraźnego naruszenia harmonii układu; a rozbudowę technikum można zrealizować na położonych w sąsiedztwie parku wolnych terenach.

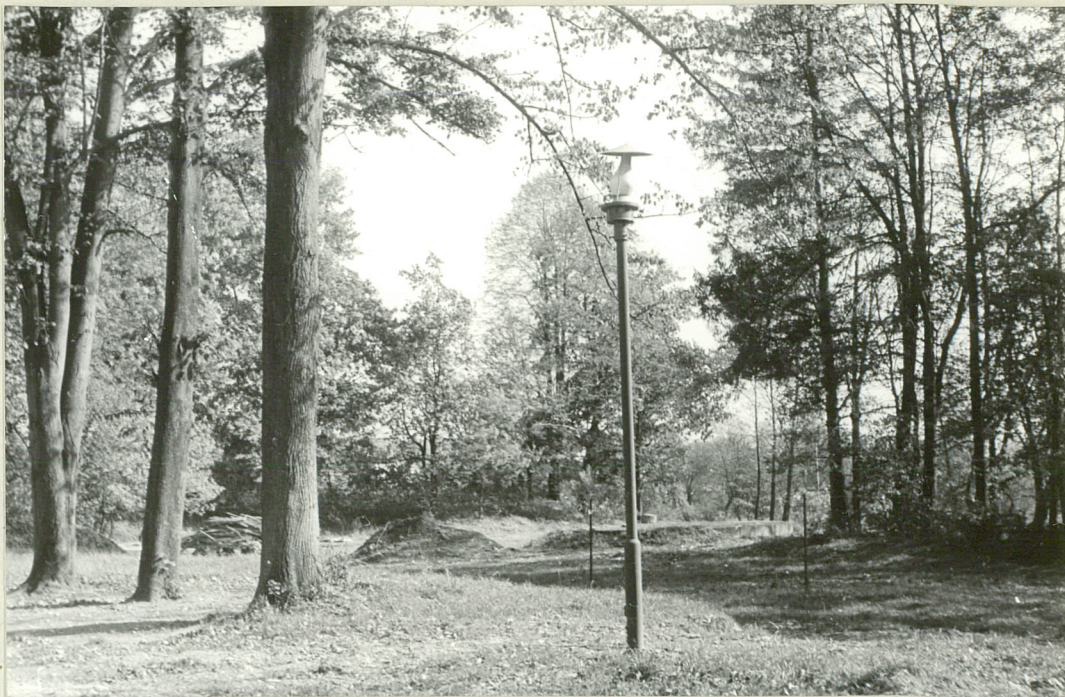
11. Boisko obok zamku

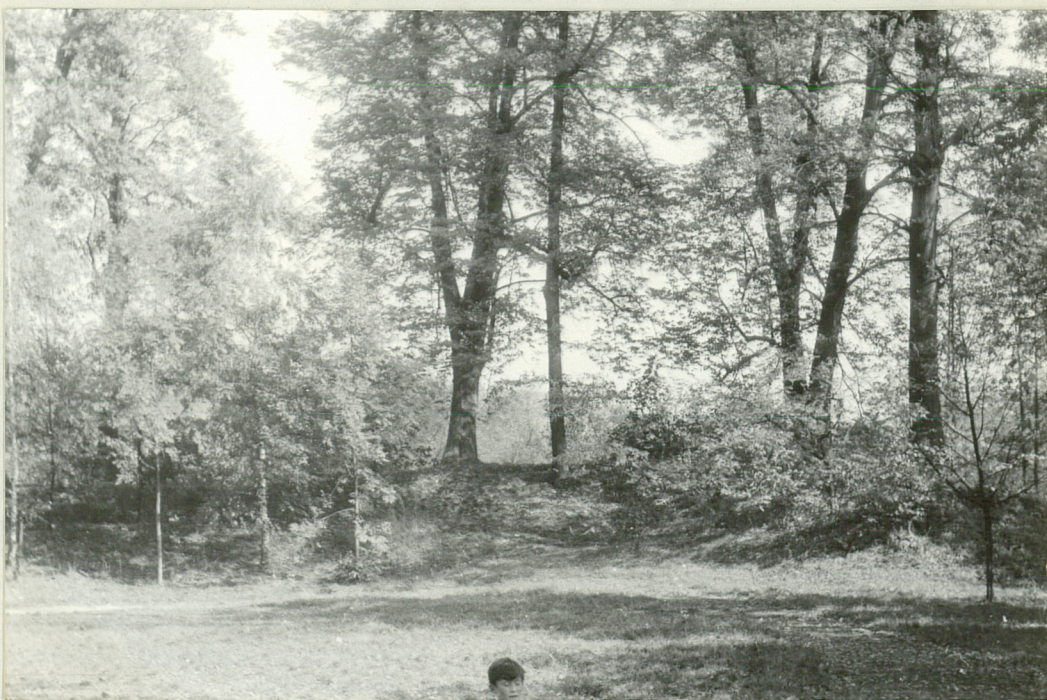
Zachowały się we fragmentach wały ziemne bastionów i dwóch kurtyn, kamienne oskarpowanie uległo zniszczeniu. Wzniesienia te porastają stare dęby, lipy i świerki. Pozostałe tereny wraz z wgłębieniami po fosach porośnięte są bezładnie młodymi drzewami i krzewami. Park ogrodzony siatką. Ogrodzenie maskowane zadrzewieniem.

12. Fragment wału na granicy parku z zamkiem

4. Zakład produkcyjny położony w sąsiedztwie północnej strony parku powinien zostać zobowiązany do zastosowania odpowiednich zabezpieczeń, by nie powodować zanieczyszczania terenu parku szkodliwymi pyłami i dymami. Plan zagospodarowania terenu powinien uwzględniać wykorzystanie i wyeksponowanie stosunkowo dobrze zachowanych obwarowań ziemnych.
