KOSCIOL EWANGELICKO-AUGSBURSKI

1754 r.
wieza - 1820 r.

PIASEK

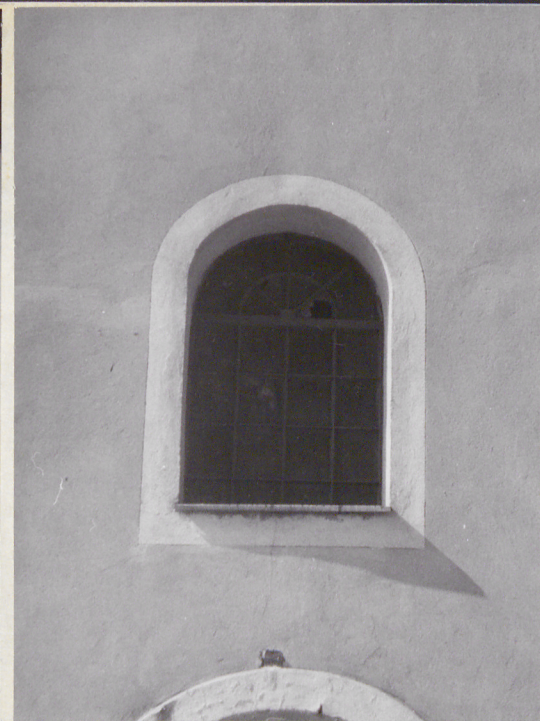
7. 8.

Otwory okienne - w korpusie o wykroju prostokątów stojących → pierwotny wykrój otworu okiennego zachowany jest w drugiej kondygnacji wieży (fot.8): od zewnątrz nad prostokątnym otworem właściwym istniało nieznacznie wgłębione półkoliste zamknięcie. Tak komponowane otwory okienne prostokątne, ale z wydzielonym półkolistym polem nadproża → razem obwiedzione bardzo płaską opaską z gładkiego tynku zachowane są tylko w elewacji głównej pn.-wsch. (fot.1) a w elewacji tylnej są tylko okna prostokątne obwiedzione opaską. Wszystkie te otwory okienne we wnętrzu usytuowane są w zasklepionych łukiem odcinkowym wnękach i wypełnione prostokątnymi oknami pojedynczymi, krosnowymi,

| <ol style="list-style-type: none"> 1. Widok ogólny budynku od strony wschodniej. 2. Wnętrze kościoła → widok z ambony na emporę organową. 3. Wnętrze kościoła → pn.-wsch. ściana dłuższa. 4. Wnętrze kościoła → ołtarz-ambona w pd.-wsch. części. 5. Wnętrze kościoła → ugięcie sufitu. 6. Wnętrze strychu nad korpusem → więźba dachowa. 7. Wnętrze kruchty (I kondygn. wieży) - początek schodów. 8. Wnętrze II kondygn.wieży → ślady otworu okiennego. 9. Otwór okienny II kondygn.wieży. 10. Wnętrze IV kondygn. wieży - fragment konstrukcji. 11. Sygnaturka na kalenicy dachu wieży. 12. Fragment elewacji - widok IV kondygnacji wieży. 13. Drzwi wejściowe - widok od zewnątrz. 14. Drzwi j.w. → klamka i szyldzik. 15. Wnętrze kościoła - widok w kierunku ołtarza → faseta. 16. Wnętrze kościoła - ozdobne ścigi za ołtarzem. 17. Wnętrze kościoła - fragment schodów i galeryjki za ołtarzem-amboną. 18. Widok ogólny wnętrza kościoła w kier. pd.-wsch. 19. Tylne - południowo-zachodnia elewacja kościoła. 20. Wnętrze → schody prowadzące na emporę organową. 21. Wnętrze j.w. → blendy na ścianie wewnętrznej. 22. Jeden z dwóch istniejących ozdobnych pieców. 23. Wnętrze starej zakrystii → sklepienie, drzwi i szafa z księgozbiorem. 24. Tablica epitafijna- drewniana. 25. Wnętrze starej zakrystii - szafa pancerna. | <ol style="list-style-type: none"> 26. Wyposażenie: fragment organów. 27. Dwie pary lichtarzy (mosiężna i żeliwne). 28. Lichtarze cynowe - 2 szt. malowane na czarno. 29. Krzyż ołtarzowy - wyższy. 30. Krzyż ołtarzowy o skorodowanej powierzchni - mniejszy (na ścianie czołowej piedestału krzyża dwa owalne wieńce). 31. Żyrandol mosiężny. 32. Chrzcielnica. 33. Rzeźba Lutra-? w blendzie nad drzwiami wejściowymi * Rzeźba Chrystusa - stojąca na konsoli przy pd.-zach. ścianie pomiędzy otworami okiennymi. * Dzwon (z prawej strony na dolnej krawędzi widoczna rysa pęknięcia). |

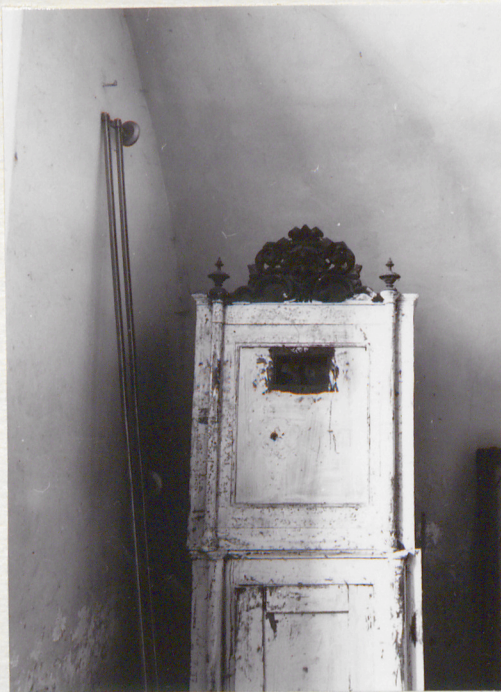
25.

13. Kasa pancerna w pomieszczeniu dawnej zakrystii (fot.25) - zachowana w stanie zamkniętym, klucza brak.
14. Książki i czasopisma, w tym czasopisma oprawione, pochodzące głównie z XIX w. oznaczone pieczęcią Biblioteki Szkoły Ewangelickiej (fot.23) - zachowane w stanie bardzo zawilgoconym !!!

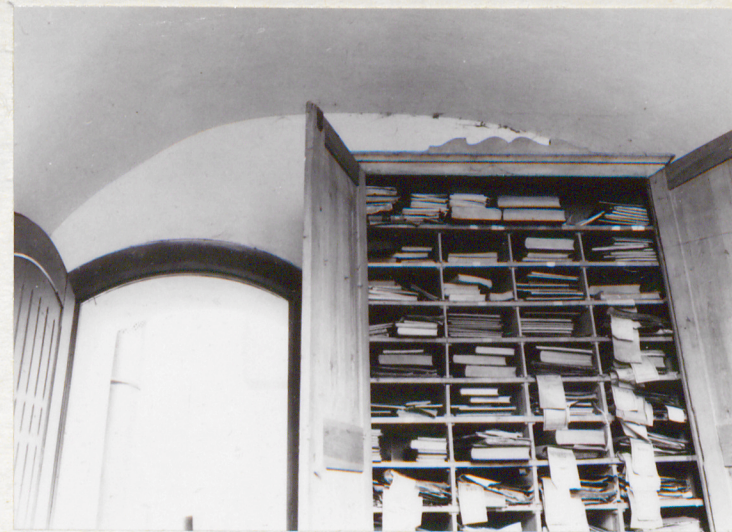
23.

Stan zachowania murów - ogólnie dobry; z tym, że zarówno na tynkach wewnętrznych, jak i zewnętrznych są ślady dużego okresowego systematycznie powtarzającego się zawilgocenia - np we wnętrzu ubytki w tynku i plamy wysoleń sięgają na wysokość powyżej połowy wysokości od posadzki do parapetów okien (zapewne brak izolacji poziomej). Ugięcie stropu - chociaż jest on maksymalnie odciążony i właściwie w środkowym fragmencie podwieszony do wieszarowej konstrukcji więźby dachowej. Pokrycie w stanie bardzo dobrym. Najbardziej szpecącym elementem jest wystawiony przy pd.-zach. elewacji komin utworzony z rur kanalizacyjnych kamionkowych przy drugim od południowego narożnika otworze okiennym do którego podłączony jest zwykły żeliwny piec. Zachowany w starej zakrystii zbiór starych książek i czasopism XIX-wiecznych jest bardzo zawilgocony książki są prawie mokre i niektóre porośnięte czarnymi pleśniami.
