KARTA CMENTARZA

17209

A	1. Miejscowość OBRAZÓW	6. Nazwa cmentarza (ew. nazwa dawna) rzym.-kat., parafialny	B	13. Najstarszy istniejący nagrobek (data) 1852 rok	15. Groby o znaczeniu historycznym lub osób szczególnie zasłużonych brak

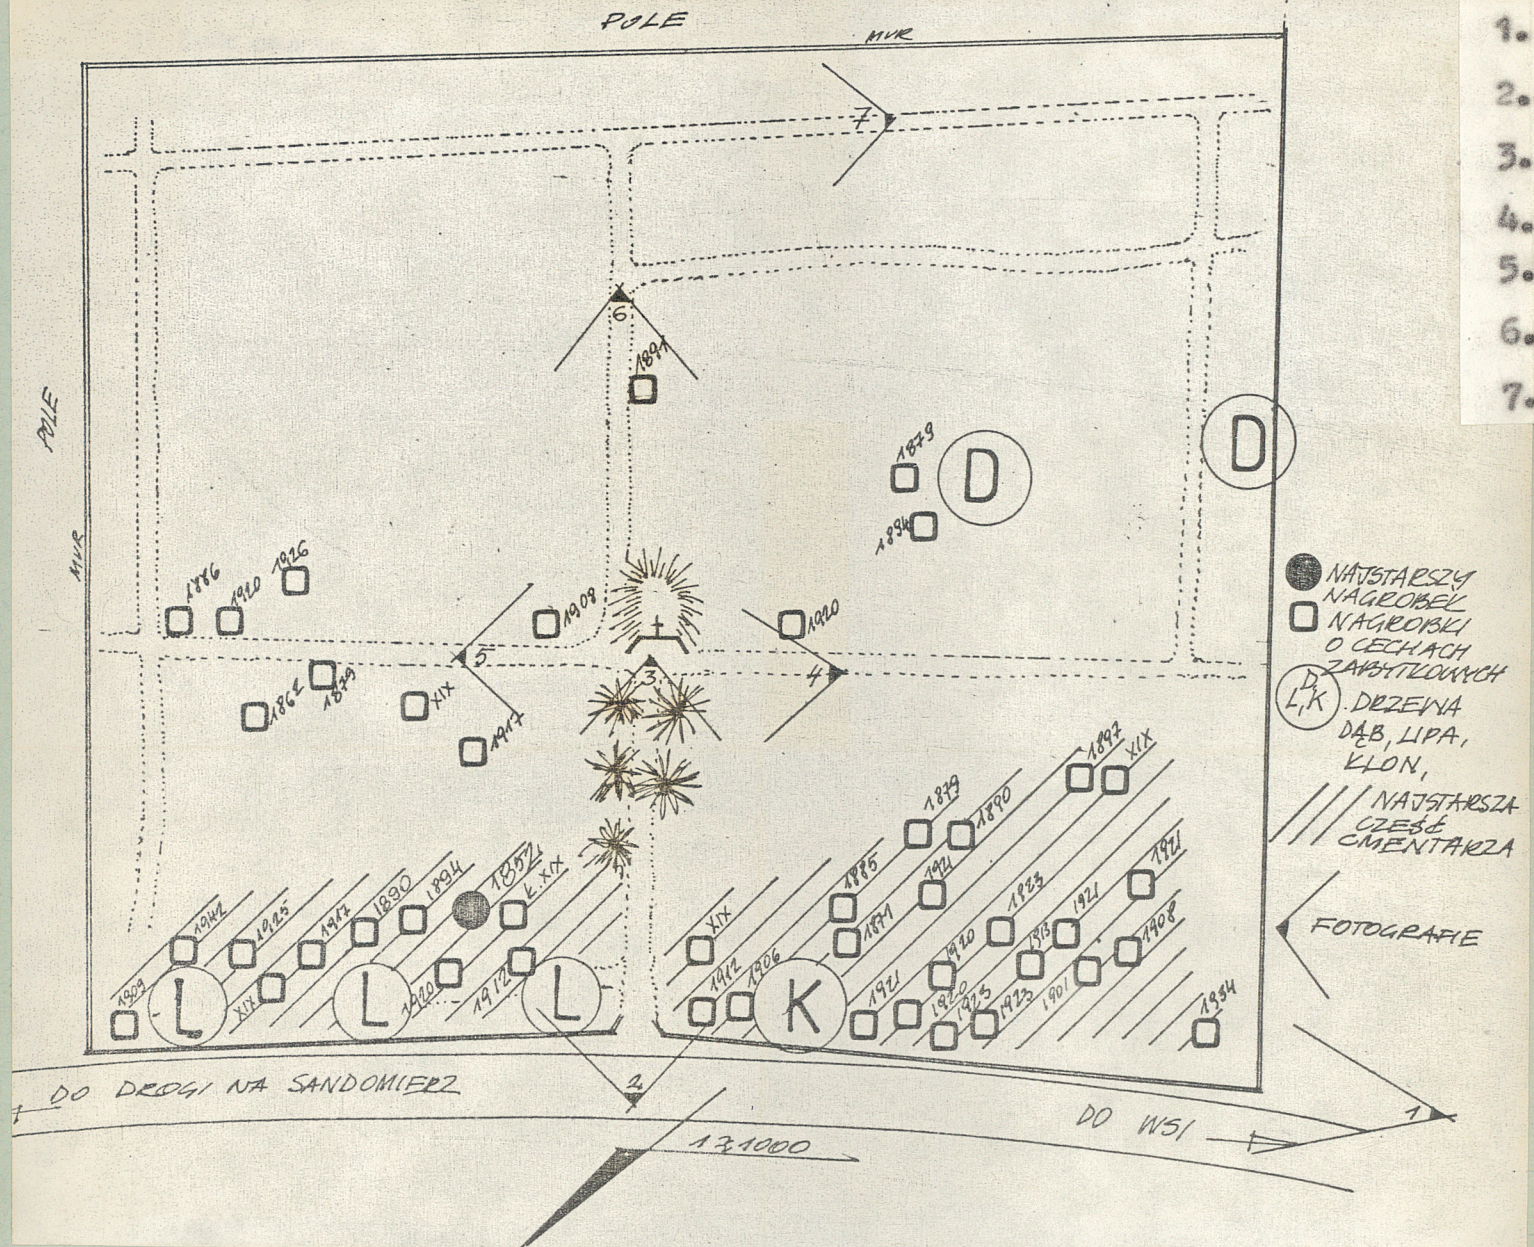
1. Widok na cmentarz od strony drogi.
2. Brama wjazdowa, aleja poprzeczna główna, w głębi kaplica grobowa.
3. Aleja główna, widziana od strony kaplicy.
4. Kaplica grobowa, z lewej strony aleja podłużna, środkowa - część zach.
5. Aleja podłużna widziana od strony płu.
6. Aleja poprzeczna główna widziana z końca wschodniego.
7. Aleja podłużna wschodnia, w części nowszej.
