KARTA CMENTARZA

14209

A 1. Miejscowość S Z Y D Ł O W	6. Nazwa cmentarza (ew. nazwa dawna) Cmentarz żydowski /kirkut/	B 13. Najstarszy istniejący nagrobek (data)	15. Groby o znaczeniu historycznym lub osób szczególnie zasłużonych

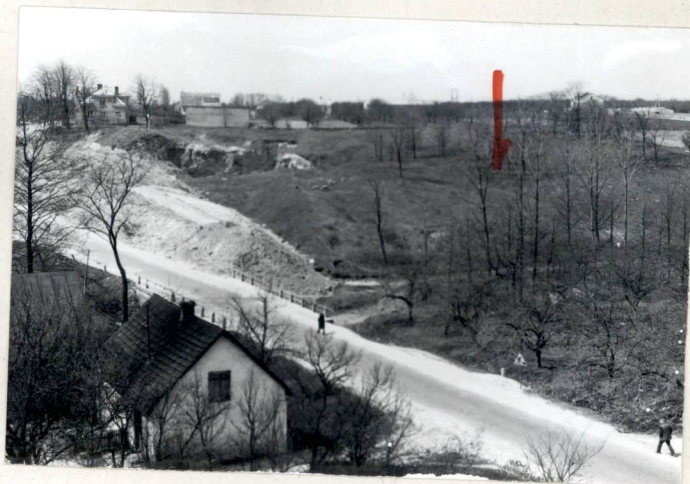
WIDOK OGÓLNY

25. Ogólny stan zachowania cmentarza (nagrobków i drzewostanu) Obiekt zdewastowany, zarośnięty roślinnością łąkową, część nagrobków pod ziemią.

27. Wnioski w zakresie prac:
odkopenie nagrobków, kompleksowe ich rozpoznanie, wytyczenie granicy cmentarza, wystawienie tablicy informacyjnej.
- porządkowych
- remontowych
ogrodzenie terenu,
- konserwatorskich konserwacja macew,
