1 Obiekt 611 KOŚCIÓŁ PARAFIALNY P.W. ŚW. LUDWIKA KRÓLA

2 Czas powstania
1896-1900r

3 Miejscowość
Bliżyn

11 Zdjęcia rzut, przekrój, sytuacja, orientacja

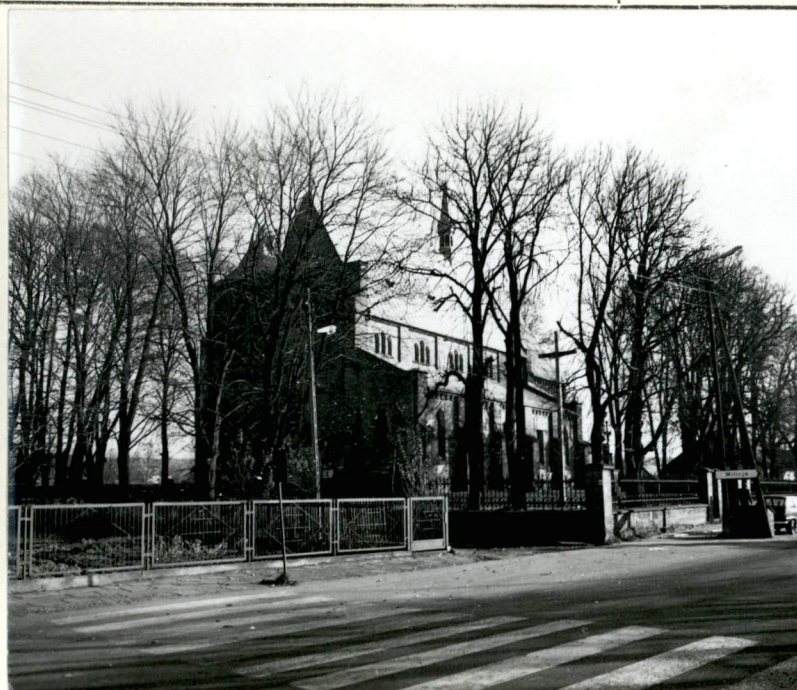
- Położony w środkowej części miejscowości przy ul. Kościelnej /droga główna/ na terenie płaskim. Ustawiony w środku prostokątnego, ogrodzonego cmentarza przykościelnego. Orientowany. Na wsch od niego usytuowana plebania i budynek gospodarczy.

- Orientowany. Założony na planie prostokąta, z trójbocznie zamkniętą apsydą od wsch. Trójnawowy, czteroprzęskowy. Nawa główna dwukrotnie szersza od bocznej. Prezbiterium na szerokości nawy głównej, jednoprzęskowe, zamknięte trójbocznie. Po obu stronach prezbiterium na szerokości naw bocznych, zbliżone do kwadratu zakrystie. Od zach na szerokości nawy głównej wydzielona kruchta. Po półn stronie kruchty kwadratowa wieża.
