Nr 64
ŚWIĘTOKRZYSKIE

ZESPÓŁ DWORSKO-FOLWARCZNY

B O D Z E C H Ó W

DOKUMENTACJA FOTOGRAFICZNA - spis

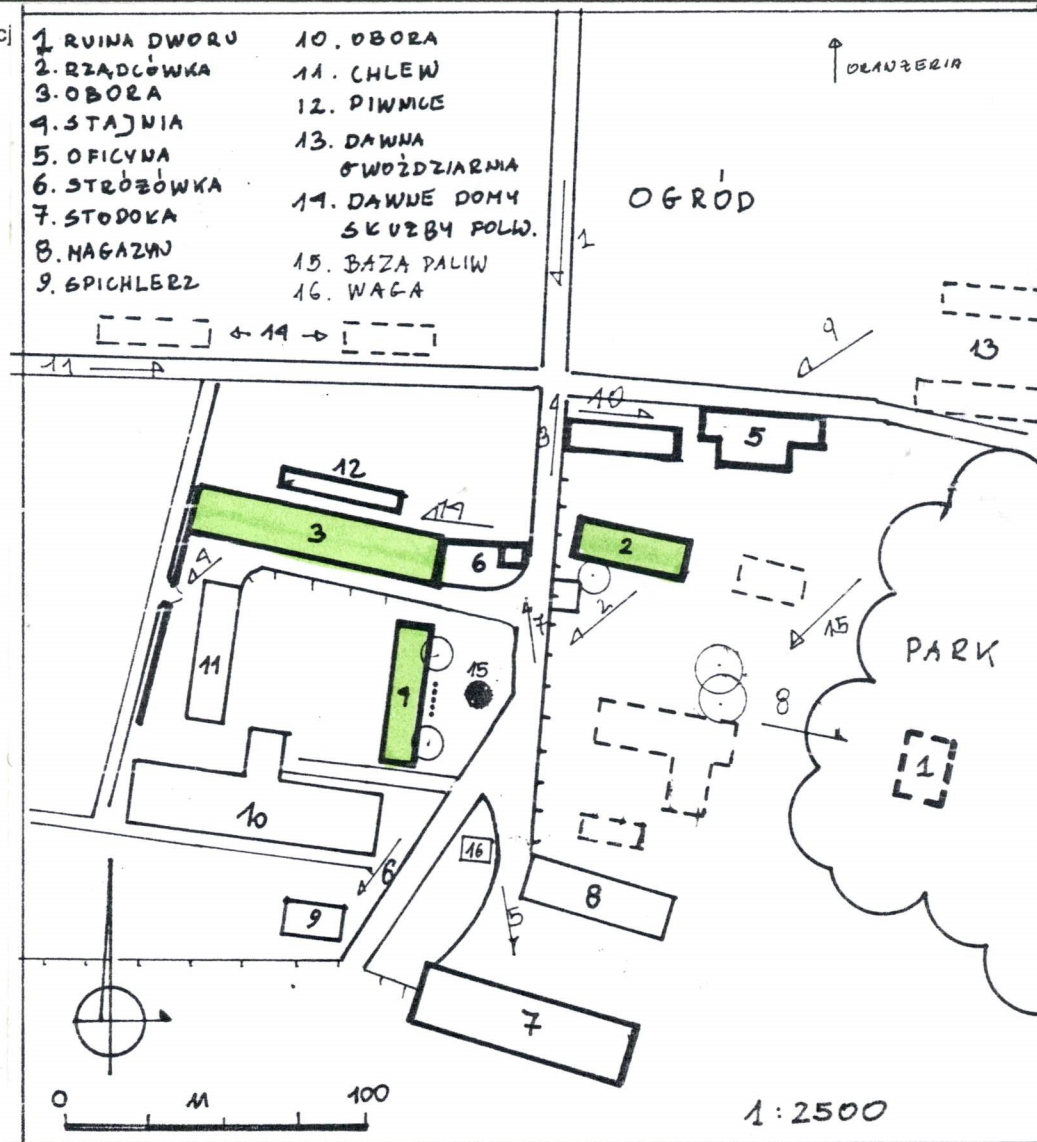
11. Zdjęcia, rzut, przekrój, sytuacja, orientacja

| 1. RUINA DWORU | 10. OBORA |
| 2. RZĄDCÓWKA | 11. CHLEW |
| 3. OBORA | 12. PIWNICE |
| 4. STAJNIA | 13. DAWNA |
| 5. OFICyna | ŚWOŁDZIARNA |
| 6. STROBÓWKA | 14. DAWNE DOMY |
| 7. STODOKA | SKURZY POLW. |
| 8. MAGAZYN | 15. BAZA PALIW |
| 9. GPICHLERZ | 16. WAGA |

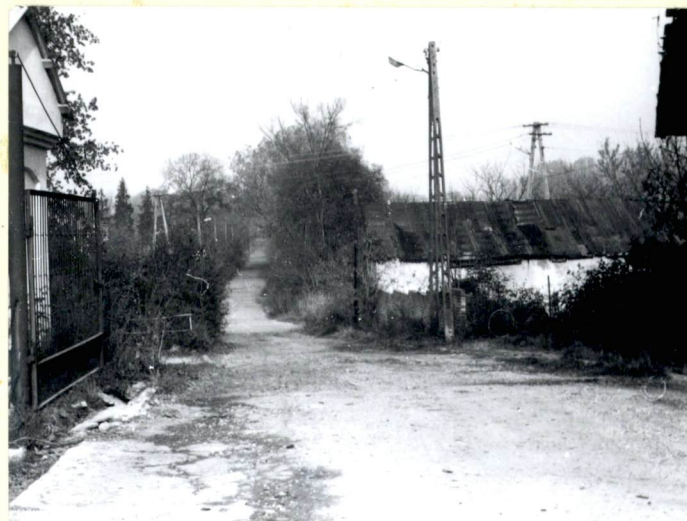
Fot. 1

1. Glowna droga dojazdowa
2. Widok ogolny na zespól od dworu
3. Widok wnętrza od bramy pn
4. Stara brama w murze zachodnim
5. Stara stodoła /7/
6. Spichlerz /9/
7. Stróżówka ob. hydrofornia /6/
8. Ruina dworu /1/
9. Oficyna /5/
10. Zabudowania w pn granicy zespołu
11. Widok ogólny na obszar dawnego osiedla przyfolwarcznego
- 12 i 13. Wielorodzinne budynki mieszkalne z okresu powojennego
14. Zespół piwnic za oborą /12/
15. Fragment parku przydworskiego

- wewnątrz dziedzina folwarcznego powiązania widokowe zachowane dobrze
- pomiędzy folwarkiem i dworem dobrze zachowana oś widokowa związana ze stajnią
- od strony osady dominujący widok wzdłuż dojazdu ul. Szosik /fot.1/
- od strony folwarku ogród podkreślony dominantą komina oranżerii

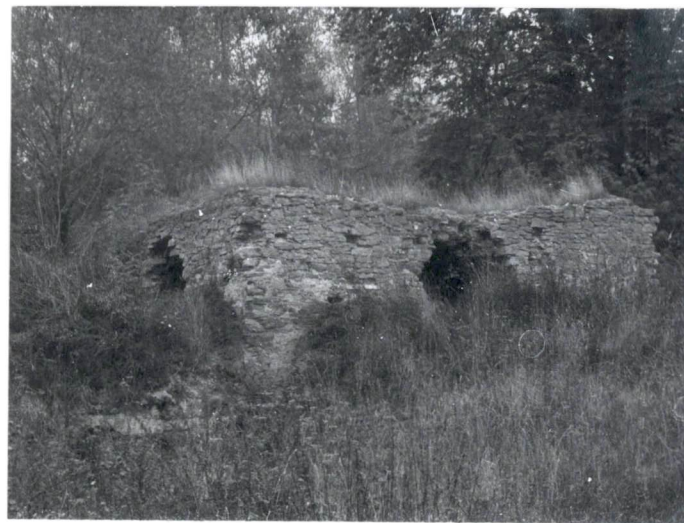
8.

Dzisiaj zespół użytkowany jest w niewielkim stopniu. W latach 70. niszczał opuszczony dwór, odremontowana oficyna /5/ stoi zdewastowana, rządcówka /2/ częściowo rozebrana czyli się ku upadkowi. Duże i dobrze zachowane budynki gospodarcze stoją właściwie puste. Całość mocno zaniedbana.

1. Od pd-wschodu *część dworsko-parkowa* z ruiną dworu /fot.8/ i rozległym podjazdem ujętym obecnie budynkiem rządcówki /2/ i dalej ku pn oficyna /5/ /fot.9/, zaś od pd magazynem /8/ i starą stodołą /7/. /fot.5/. Krajobrazowa kompozycja sporego parku dobrze nadal czytelna w jego części wschodniej - za dworem.
