1. Obiekt

KOŚCIÓŁ PARAFIALNY P.W. ŚW. Rocha

3. Miejscowość
MROCZKÓW

14. Kubałura 610 m ³	15. Powierzchnia użytkowa 145 m ²	16. Przeznaczenie pierwotne sakralne	17. Użytkowanie obecne sakralne
13. Prace budowlane i konserwatorskie, ich przebieg i dokumentacja		19. stan zachowania (fundamenty, ściany zewnętrzne, ściany wewnętrzne, sklepienia, stropy, konstrukcje dachowe, pokrycie dachu, wyposażenie i instalacje) Stan ogólny - dobry.	
		20. Najpilniejsze postulaty konserwatorskie

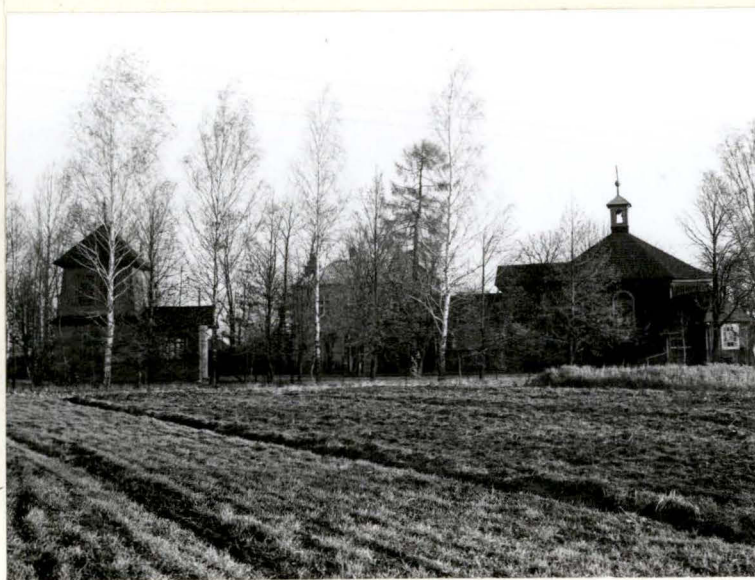
- Orientowany. Założony na planie wydłużonego prostokąta, z prosokątnymi dobudówkami. Od zach dostawiona prostokątna nawa zakończona kwadratową kruchtą. Od płu-wsch prostokątna zakrystia, od pld-wsch prostokątna kruchta boczna.
