1. Obiekt 1511 KOŚCIÓŁ PARAFIALNY p.w. Św. Trójcy

2. Czas powstania  
1748 - 1778

3. Miejscowość  
BOGORIA

1. Miejscowość BOGORIA	2. Obiekt (nazwa jak w karcie) KOŚCIÓŁ PARAFIALNY p.w. Św. Trójcy	3. Zawartość wkładki (nazwa obiektu lub materiału uzupełniającego) c.d. pkt. 13, spis ilustracji, fotografie, orientacja
---------------------------	---	---

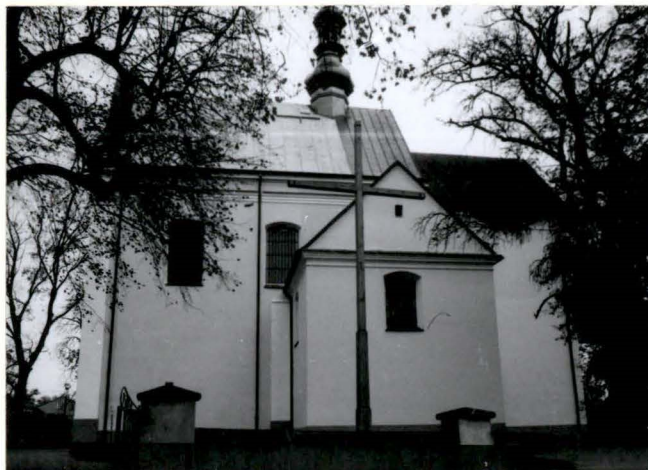
1

1. Elewacja południowa z kaplicą św. Anny.
2. Widok fasady.
3. Elewacja północna.
4. Widok prezbiterium i zakrystii.
5. Widok prezbiterium.
6. Wnętrze - wschodnie przeszło ściany nawy.
7. Wnętrze-belkowanie i sklepienie z lunetami i gurtami.
8. Wnętrze - zwieńczenie pilastra i nasada gurtu sklepienia.
9. Wnętrze - południowo-wschodni narożnik nawy.
10. Fot. A. Oleś, 1926 r., odbitka w archiwum PSOZ Tarnobrzeg.
11. Fot. Witalis Wolny, neg. PIS, reprodukcja w PSOZ Tarnobrzeg.

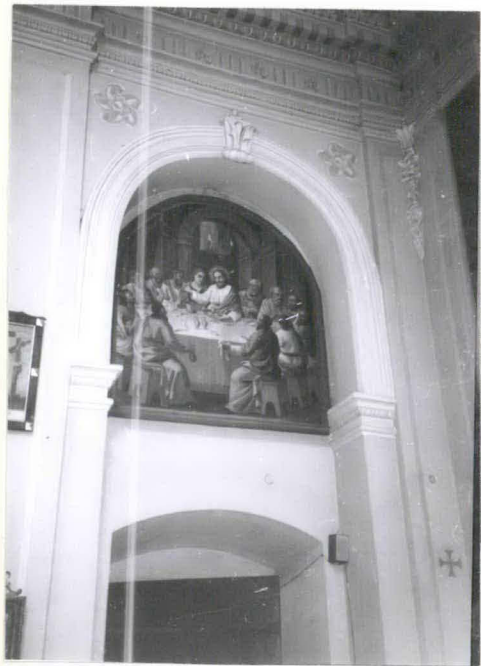
6

WNĘTRZE - Ściany rozcłonkowane pilastrami dźwigającymi przełamujące się nad nimi belkowanie i ujmującymi płytkie wnęki arkadowe oraz otworami okiennymi w lunetach sklepienia. Pilastry są w partii sklepienia kontynuowane przez pasy gurtów. Arkady wnek ujęte profilowanymi archiwoltami opartymi na podobnych impostach; arkada wejścia do kaplicy rozwiązana analogicznie. Na sklepieniu prosta dekoracja stiukowa, wydzielająca czterolistne i wieloboczne pola, nad łukiem tęczowym symbole męki pańskiej.
