STODOŁA

ok. 1850 r.

BODZENTYN

11. Zdjęcia, plan sytuacyjny, rzuty

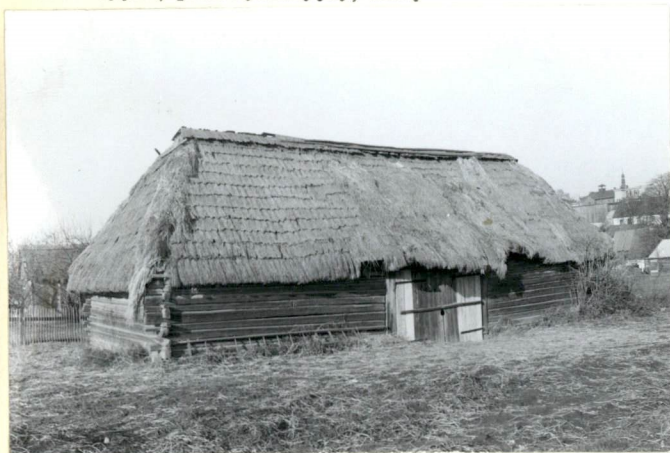
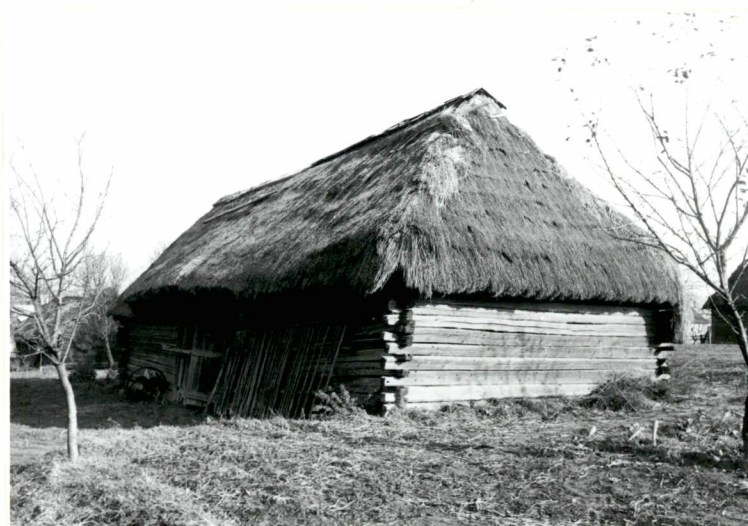
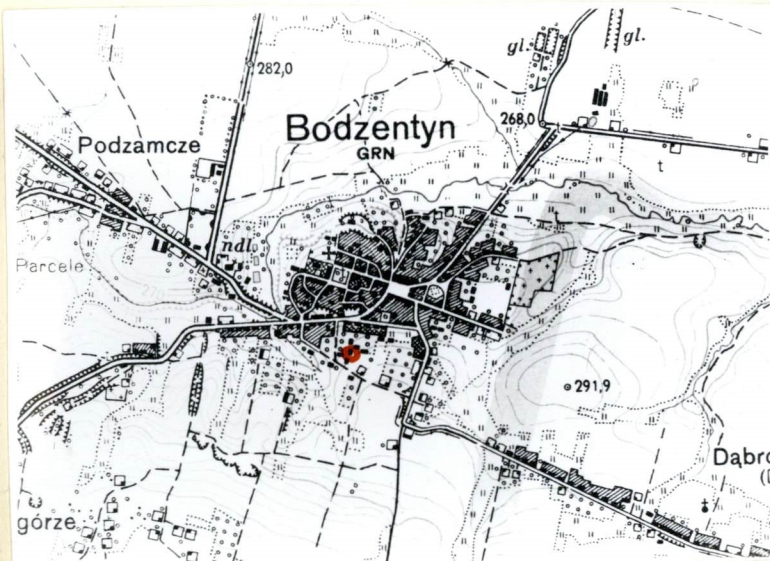
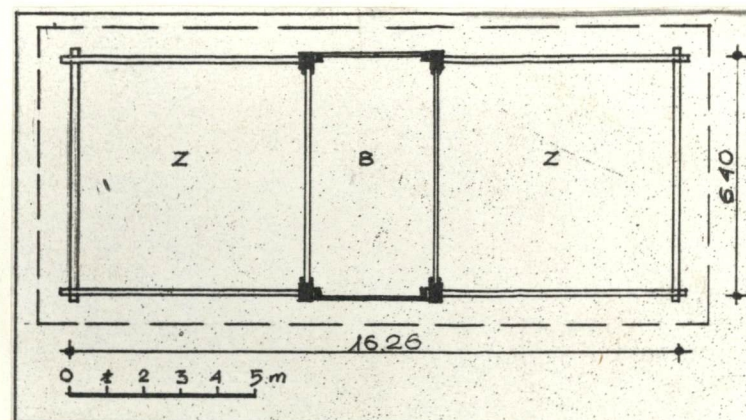
Budynek wzniesiony jest na rzucie prostokątnym, trzypomieszczeniowy, z boiskiem przejezdnym między dwoma zapolami. Posadwoienie - nieczytelne. Sciany - z okraglaków /15-18 x 20-25cm/ o sciosanych brzuścach, z pozostawioną korą na stykach belek. Belki węglowane na nakładkę jedno- i dwustronną prostą z ostatekami do 40cm. Sciany wewnętrznie teblowane. Wewnętrzne końce belek wpuszczone są w dębowe łatki /32 x 24 cm/ przy boisku. Zapolnice wykonane są z grubych desek wpuszczonych między słupki przybite do łatek. Wrota - dwujędździłowe, spągowe. Wrota w elewacji zachodniej osadzone na biegunach, we wschodniej - nowsze, zawieszone na zawiasach pasowych. W boisku - polepa. Nad boiskiem piętorko z żerdek położonych na konstrukcji soszkowej /soszki stoją na belce stropowej równoległej do zapolnic, na nich spoczywają słęnienia/. Dach - czteropółciowy, krokwiowo-płatwiowy, usztywniony jętkami. Płatwie poza pionem zrębu. Dach posyty słomą na gładko /pie wotnie naroża kryte były w schodki/. Nad wjazdami dach uniesiony do góry dzięki zastosowaniu dodatkowych płatewek.

14. Kubatura 285,0 m <sup>3</sup>	15. Powierzchnia użytkowa 91,40 m <sup>2</sup>	16. Przeznaczenie pierwotne magazynowe	17. Użytkowanie obecne magazynowe
18. Prace budowlane i konserwatorskie, ich przebieg i dokumentacja		19. Stan zachowania (fundamenty, ściany zewnętrzne, ściany wewnętrzne, sklepienia, stropy, konstrukcje dachowe, pokrycie dachu, wyposażenie i instalacje) Belki ścian porażone przez owady. Kilka belek w ścianie zachodniej częściowo spróchniałe. Przyciesie pogłębione w ziemi.	
20. Najpilniejsze postulaty konserwatorskie
